Kihelkonna Mihkli kiriku oreli restaureerise aruanne.

Mälestise nimetus	Kihelkonna orel
Mälestise registrinumber	6194
Mälestise asukoht (aadress)	Kihelkonna alevik, Saaremaa
Töö pealkiri	Kihelkonna oreli restaureerimine
Töö teostaja (nimi, reg.kood, aadress, teg.loa nr., töö koostaja)	OÜ Olev Kentsi orelitöökoda 10156223 Paide mnt 3, Tapa linn, Tapa vald, Lääne-Viru maakond, 45107 tegevusluba E 322/2007 Olev Kents Restaureerimisluba: Luba nr 18416 väljastatud 10.08.2017
Töö koostamise aeg ja koht	2017-2018 Kihelkonna Saaremaa

RESTAUREERIMISTÖÖDE ARUANNE

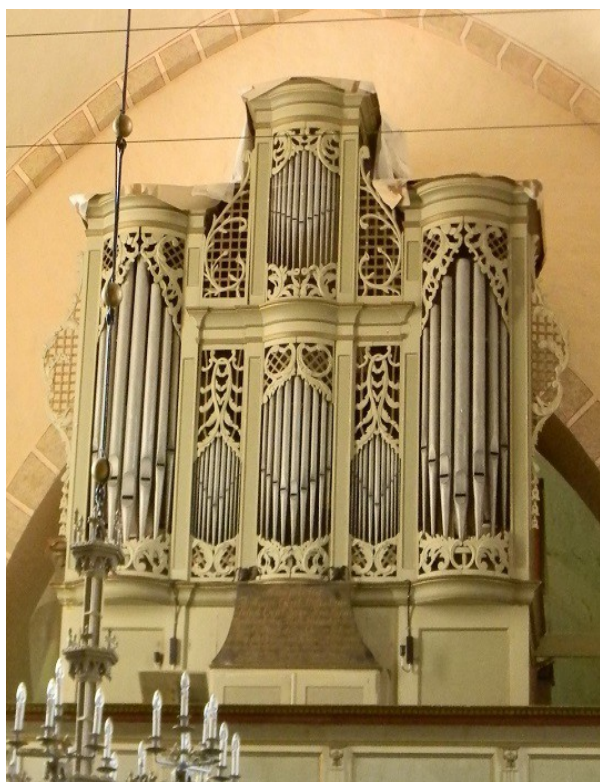
Oreli välimus enne restaureerimist

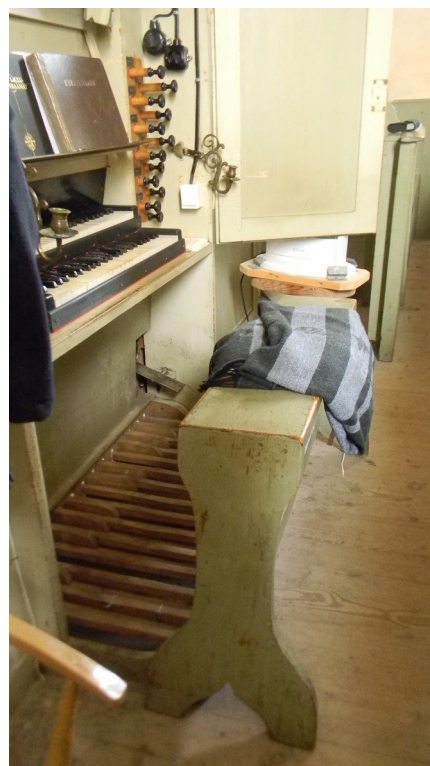
Oreli mängupult enne restaureerimist

I man. klaviatuuri kaks keskmist esikatet (c1 ja d1) on vahetatud, muu materjal on säilitatud, klaviatuurid on lihvitud, polsterdus uuendatud täielikult.

II man. Klaviatuur on polsterdatud ja lihvitud

Ped. klaviatuuri D klahv on rekonstrueeritud. Kogu klaviatuur on polsterdatud, puhastatud niiske lapiga.

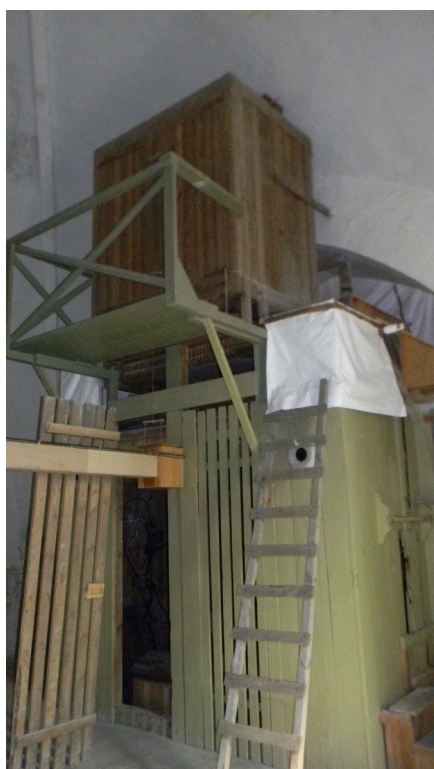
Vaade oreli tagant enne restaureerimist

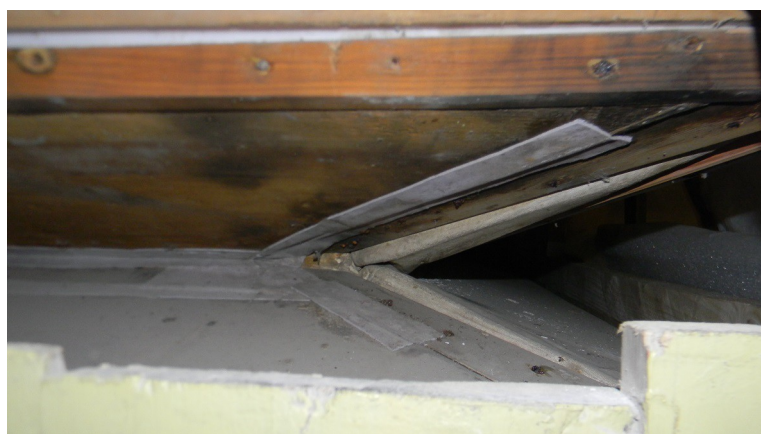
Oreli lõõts enne restaureerimist

Lõõtsad restaureeriti kohapeal. Restaureerimiseks kulus 12 lambanahka.

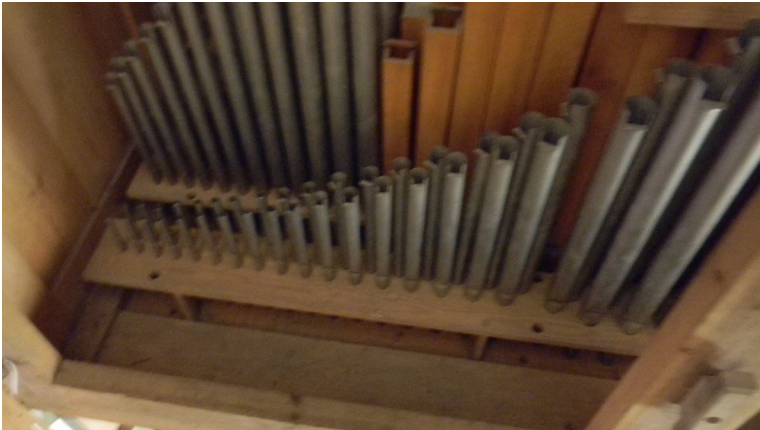
II man. vilestik enne restaureerimist

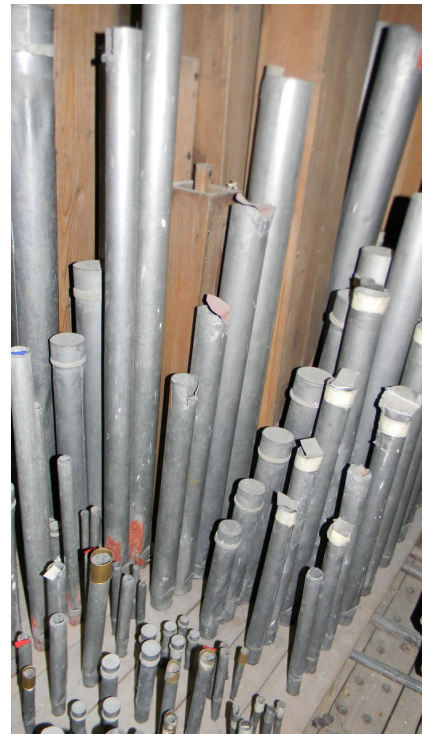
I man. c vilestik enne restaureerimist

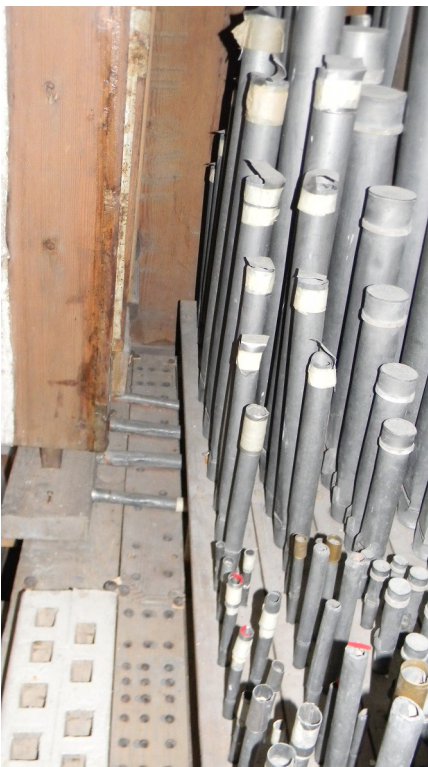
Iman.cis vilestik enne restaureerimist

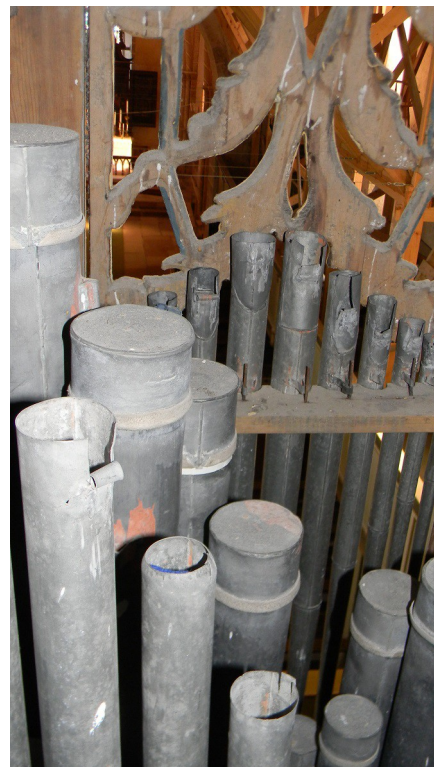
Prospekti tagavaade enne restaureerimist

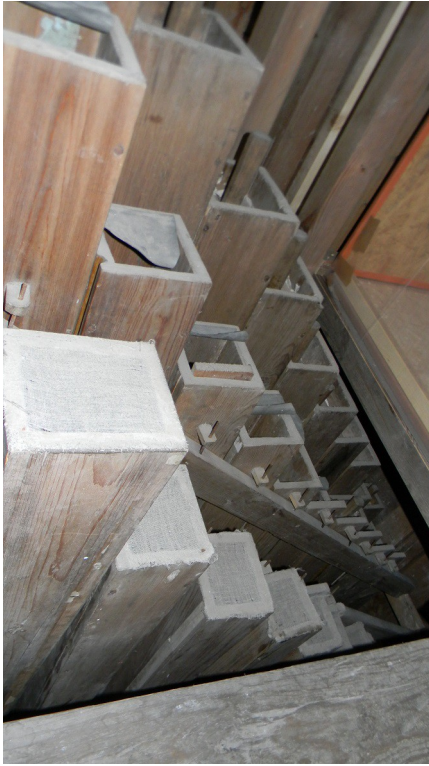
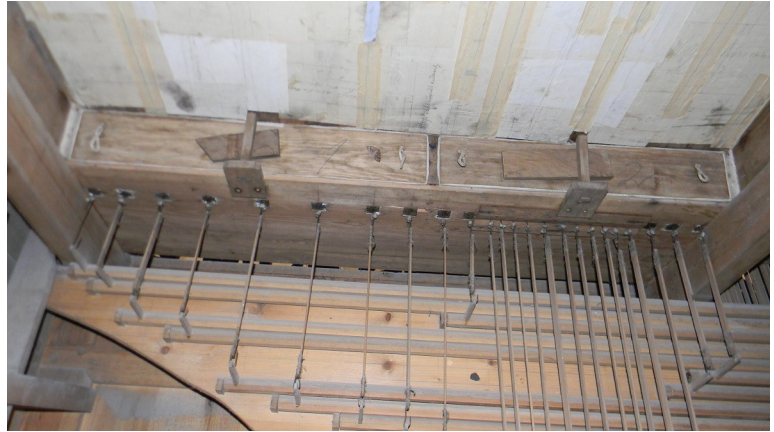
Oreli pedaalvilestik enne restaureerimist Oreli tuulepõhi ja traktuur enne restaureerimist

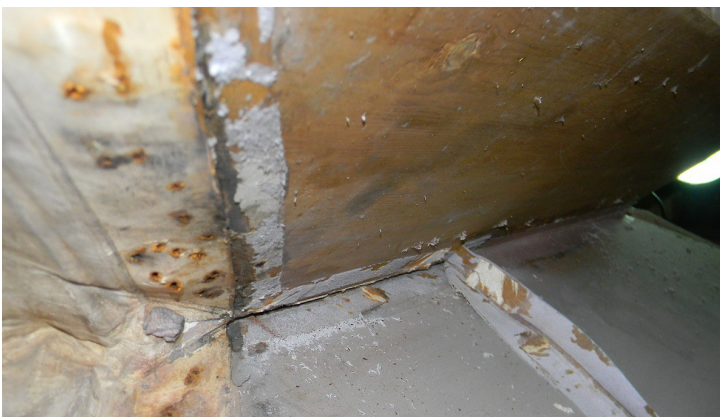
Lõõtsa puhastamine vanast nahast.

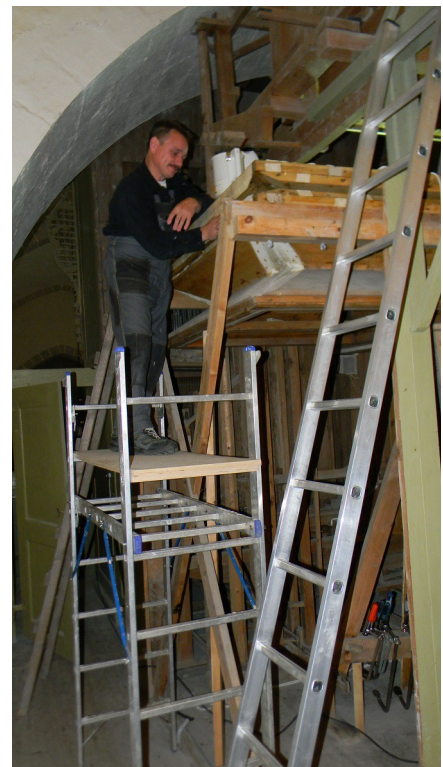
Lõõtsa hingede liimimine

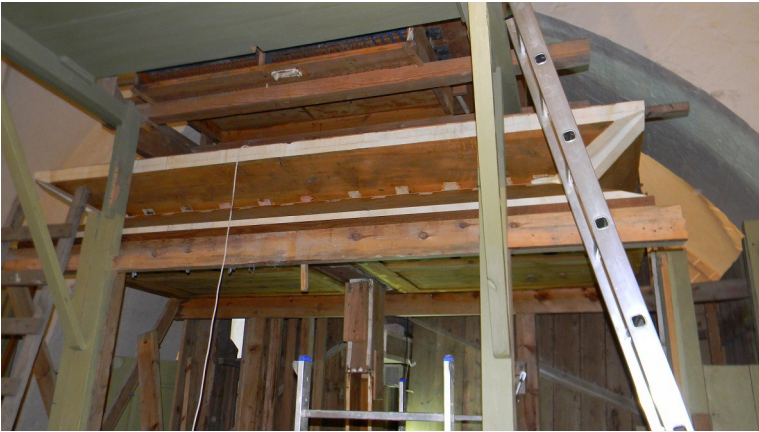
Uute nahkadega magasinlõõts

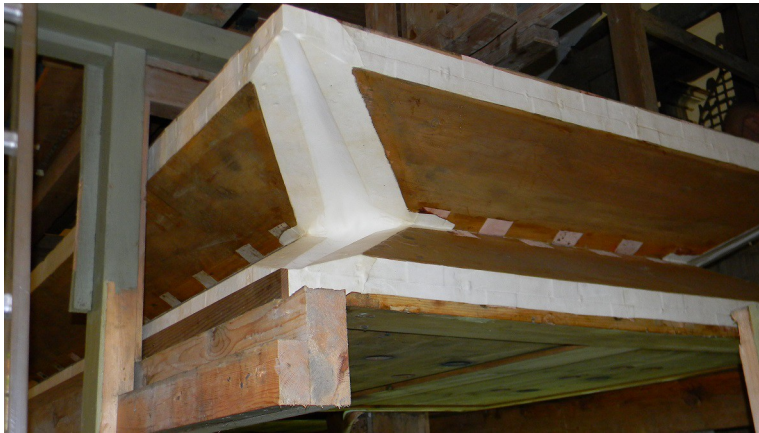
Magasinlõõtsa uus nurk.

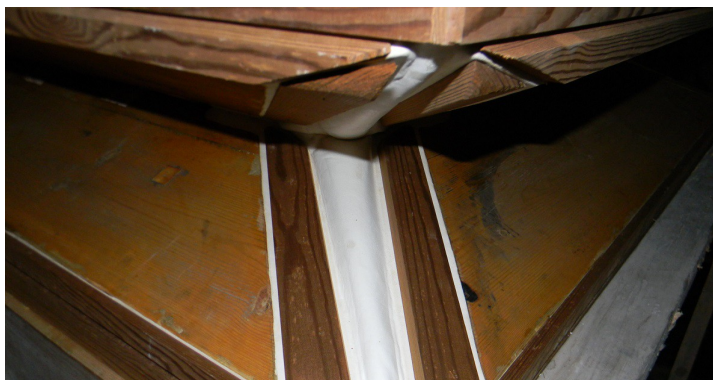
Magasinlõõtsa uuesti nahatatud nurk koos tugevdusliistudega.

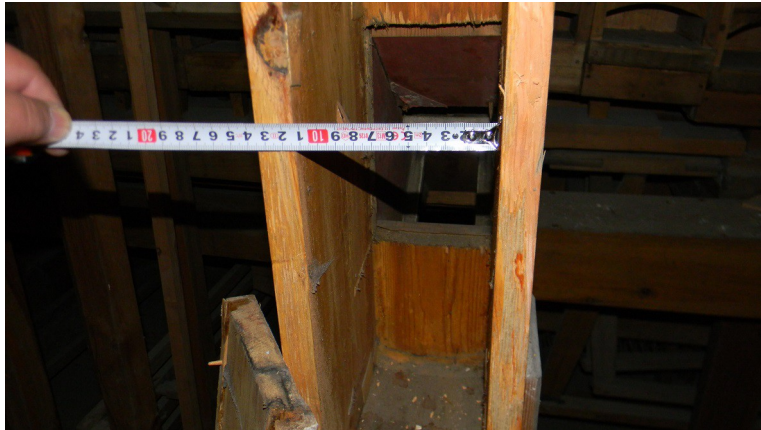
Pedaalkanal avatuna.

Kanalid on parandatud naha ja kuuma liimiga. Likvideeritud ümberehituse käigus tekkinud konstruktsiooniline viga. Kanali läbimõõt vähenes uue ja vana süsteemi ühenduskohas mitmekümne protsendi võrra ja pärast suurenes tagasi. Tekitades tuulekoti mis muudab dünaamilise (oreli mängimise ajal) surve ebaühtlaseks.

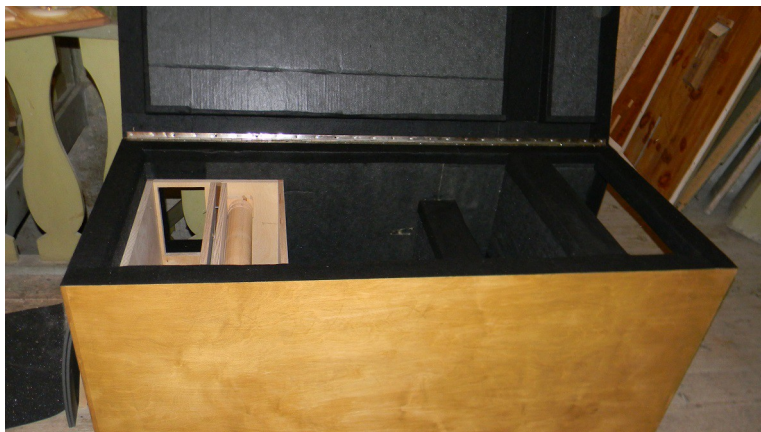
Uus ventilaatori summutuskast koos regulaatoriga.

Ventilaator on paigutatud mürasummutuskasti mis asub oreli taga. Kast väljast peitsitud sobivaks ruumiga. Ventilaatori lüliti mängupuldil paremal olumine registrinupp, ilma tähistuseta.

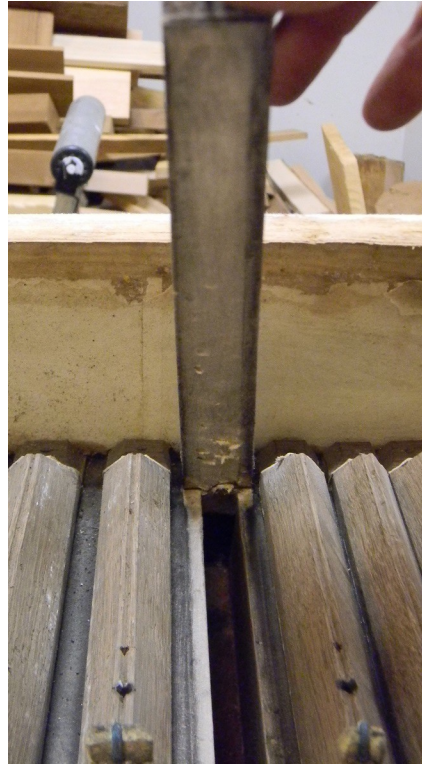
Manuaalventiili kulunud nahk.

Kõigile ventiilidele lisasime ühe kihi nahka. Vajadusel vahetasime ventiili juhttihvti samasuguse vastu.

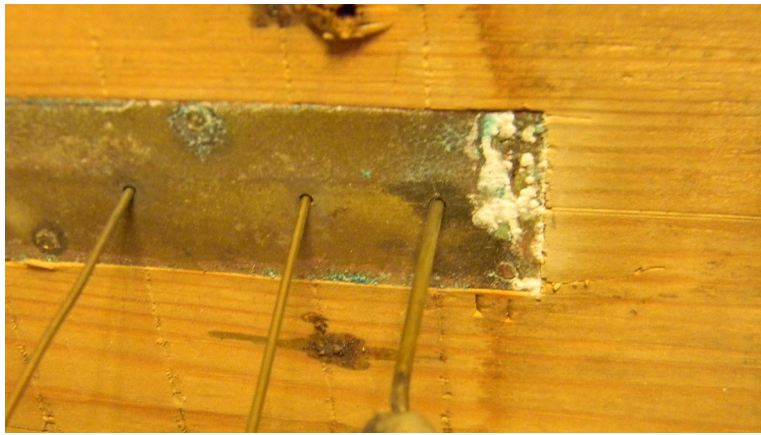
I man. läbiviikude tolerants.

Kulunud aukudega läbiviigu plekid vahetasime. Pedaali pulpeti nahkosad valmistasime vana eeskujul nahast uued.

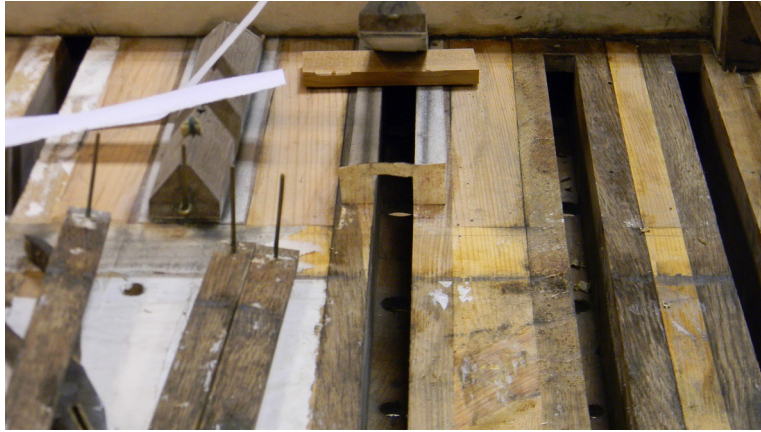
Toonkanalite tihendamine

Toonkanalid tihendasime kuuma liimiga. Toonkanalite alusele liimisime uue tervikliku paberi.

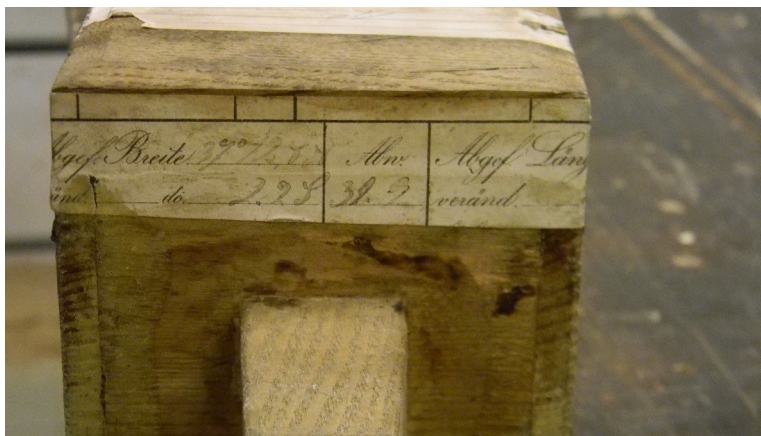
Paberiga parandatud puitvile enne restaureerimist

Puitviledest eemaldasime kõõk naelad ja kruvid mida sai ilma vilet kahjustamata kätte. Praod ja lõhet katsime nahaga.

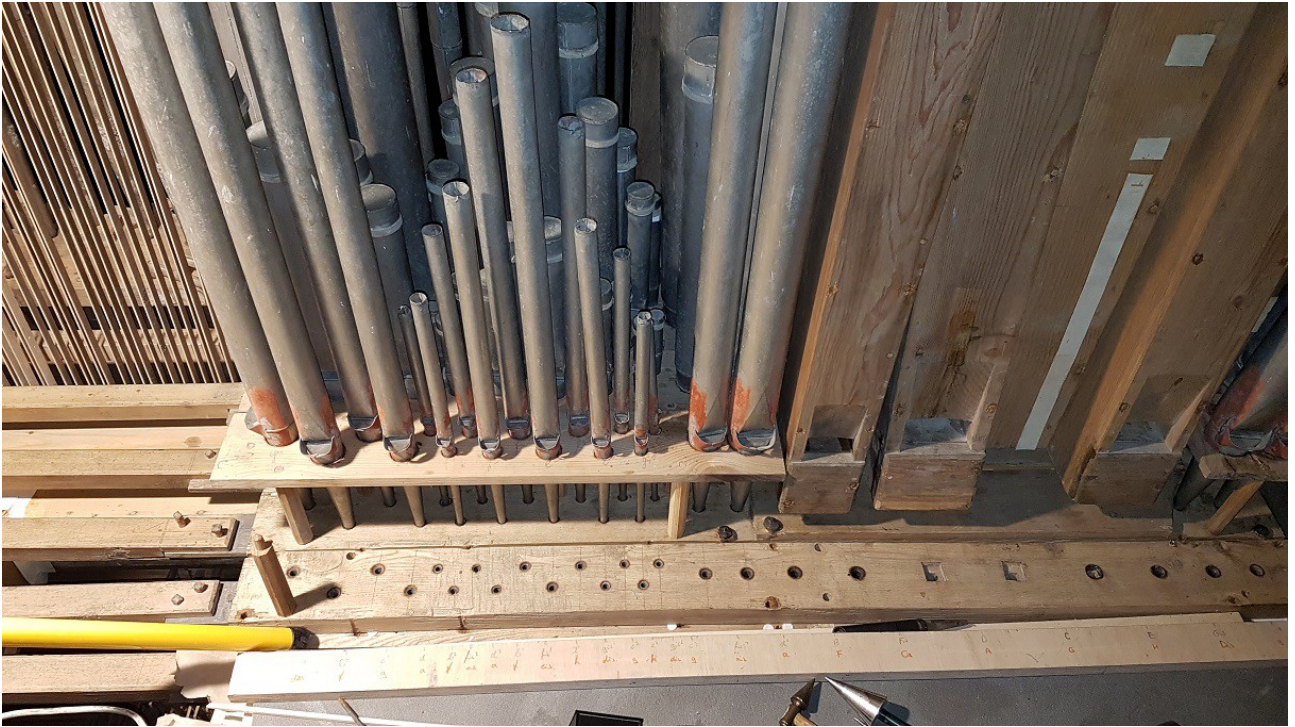
Restaureeritud viled

Viled on sirutatud lõhed ja rebendid kokku tinutatud. Tinakatku muhud on välja lõigatud ja paik uuest vilemetallist kohale tinutatud. Samuti on sirutatud ja vajadusel tinutatud kõik konduktid. Juhul kui lahine metallvile jäi lühikeseks madaldasime vile

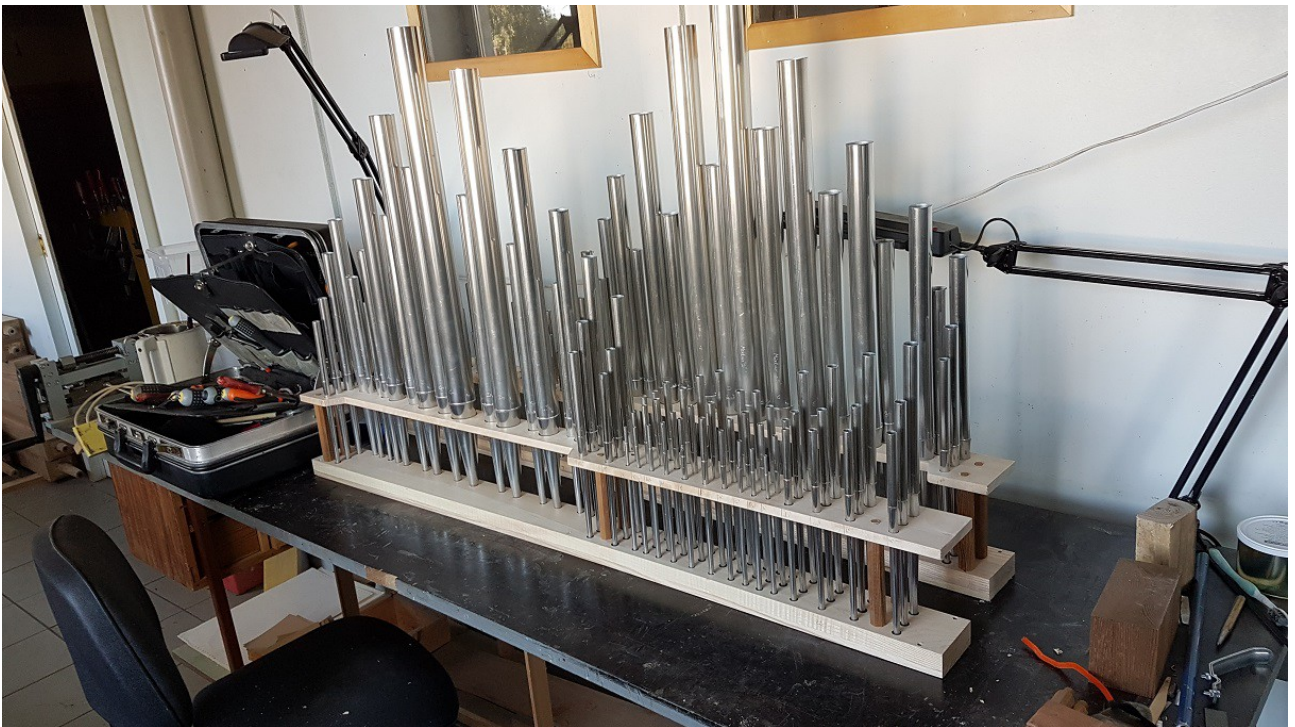
Uued viled MIxtur registris.

Oreli intonatsioon jäi samaks, ühtlustati vaid intonatsiooni. Kuna Mixtur registrit ei olnud võimalik algsel kujul taastada, paigutasime sinna uued vilede, siis rekonstrueeriti selle kõla vastavalt 1800 kõlaideaale arvestades.

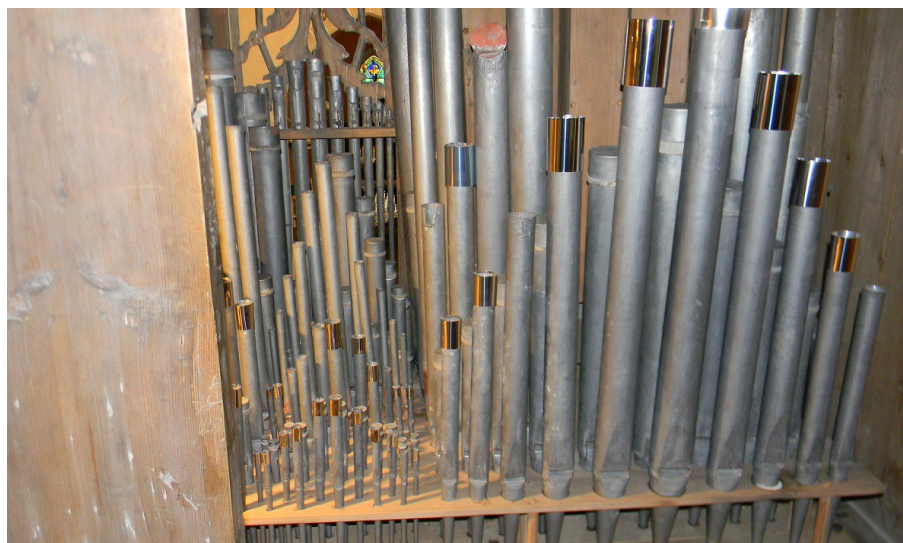
Restaureeritud ja häälestusringide abil madaldatud viled.

metallist (alumiinium) häälestusringi abil.

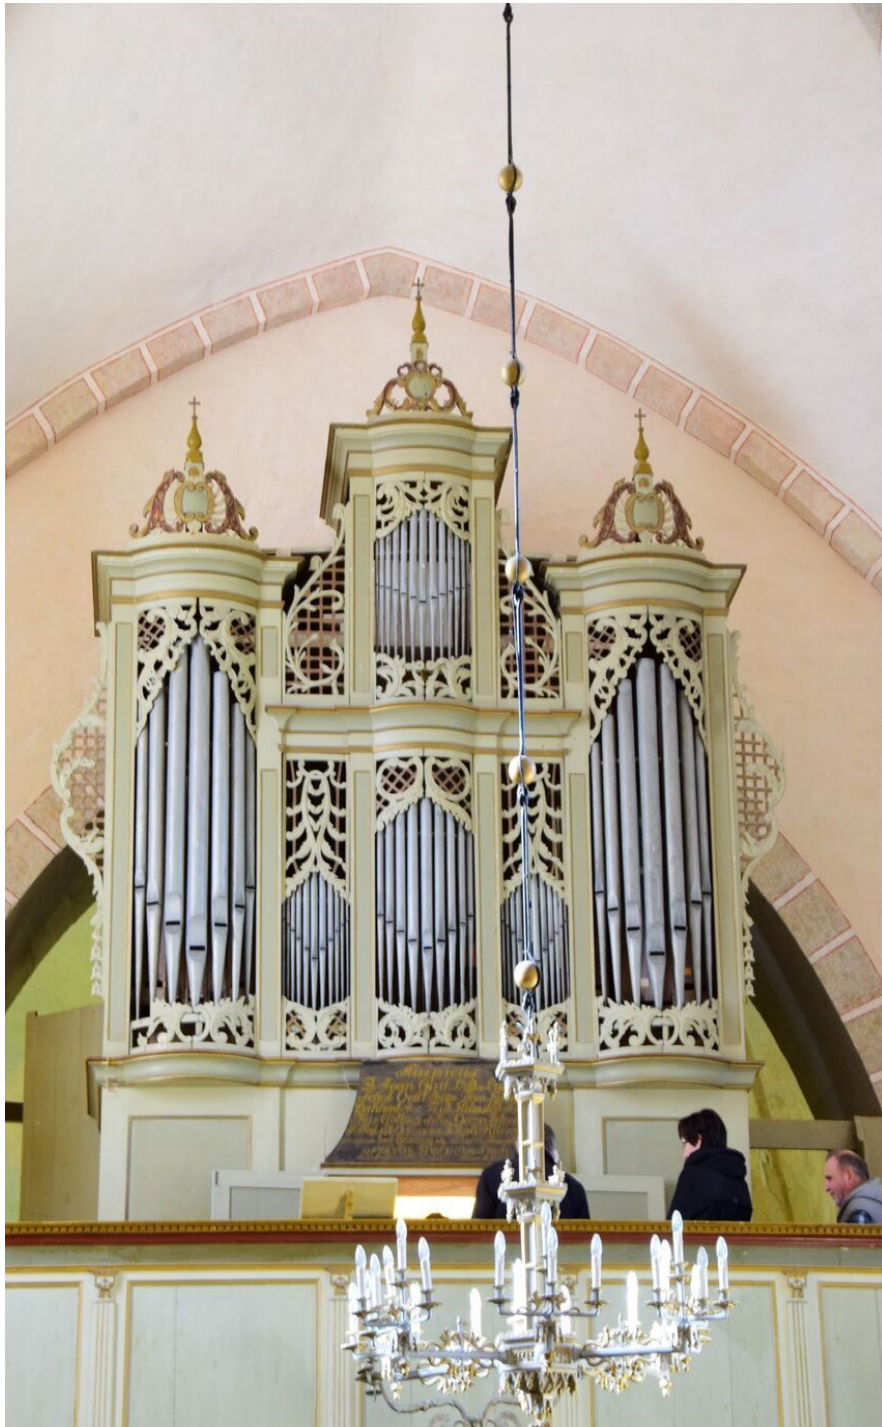
Kihelkonna oreli välimus pärast restaureerimist.
