Tallinna Ehituskool

# Portfoolio

Mööblirestauraatori eriala

Ian Schimanski

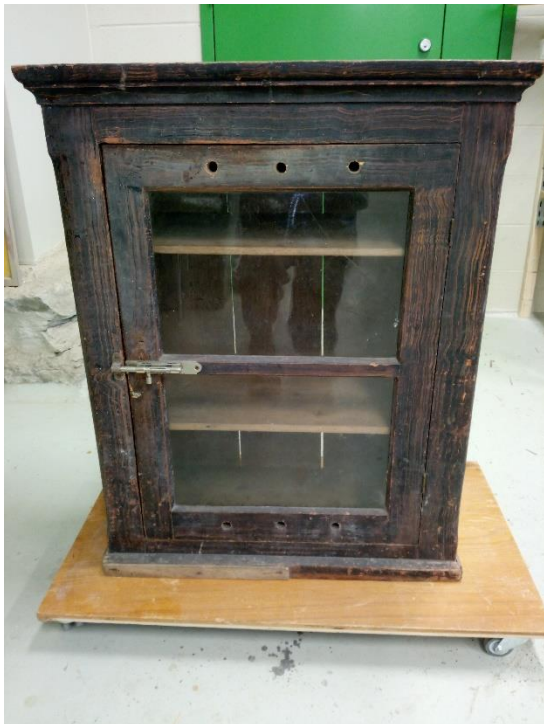
Foto 1

Kapi eestvaade. Näha ukse ülemisse ja alumisse äärde puuritud ventilatsiooni augud.

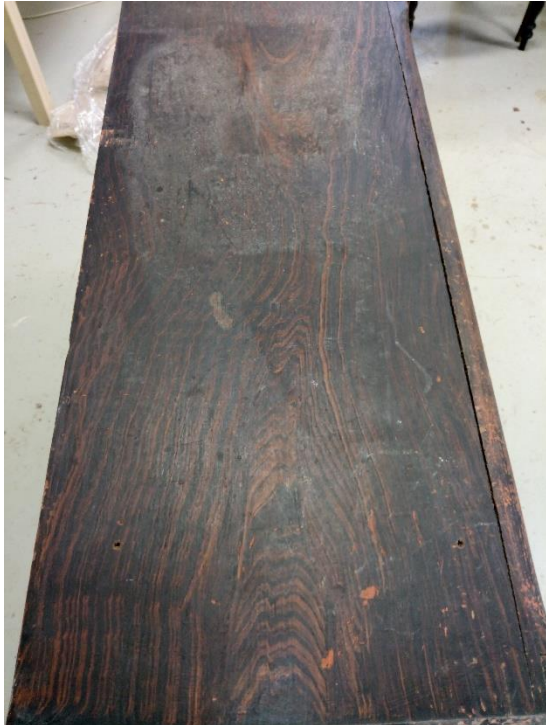
Foto 7

Vaade kapi küljele. Foto alumises osas näha mehaanilisi kahjustusi, riibitud aaderdust. Foto ülemises osas näha halle laike (mis ei ole hallitus).

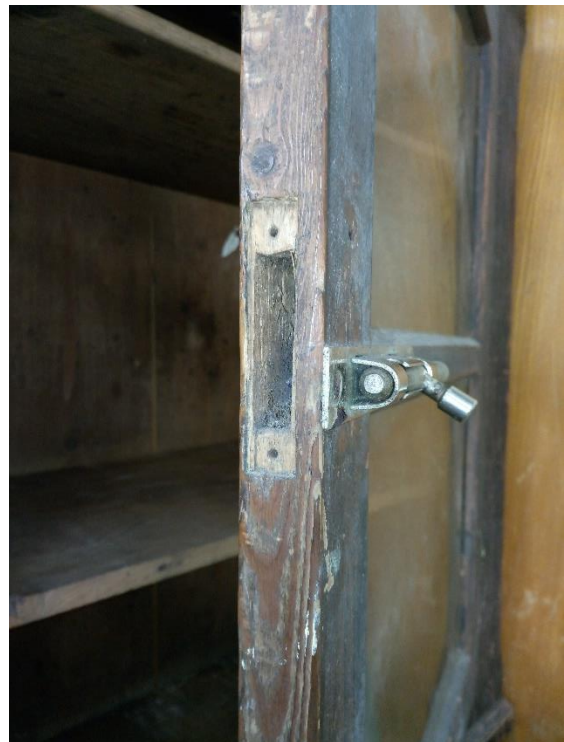
Foto 8

Eemaldatud ukseuku pesa ja uksele paigaldatud lukandriiv.

Süvistatud ukselekk on eemaldatud. Uksele paigaldatud pindmine haak (vt Foto 8);

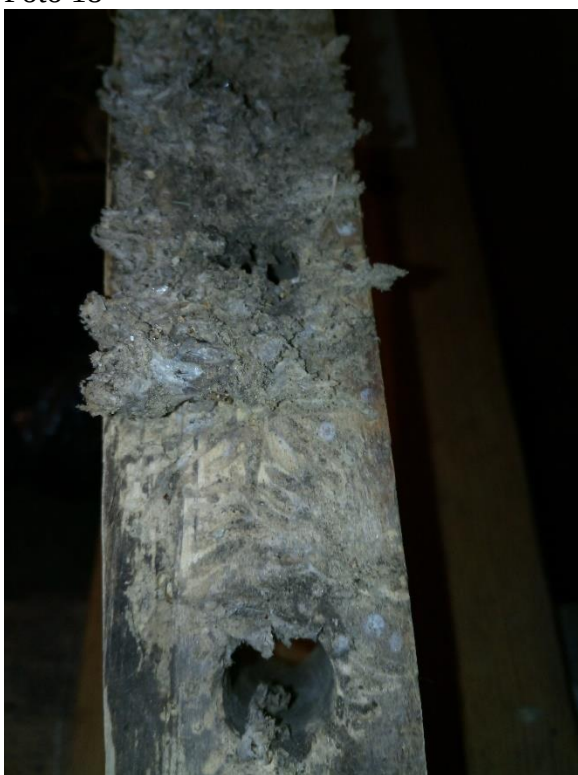
Foto 18

Kahjurite elutegevuse jäägid kirstu kaane laudade ja laudu hoidva tugikaare vahel.
