Palkmajade renoveerimine Eestis: kus me oleme ja kuhu liigume

Esimene uuring: Esna-Kareda välitööd

Teine uuring: EVMi koordineeritud nõustamisvõrgustiku aruannete andmebaasi analüüs

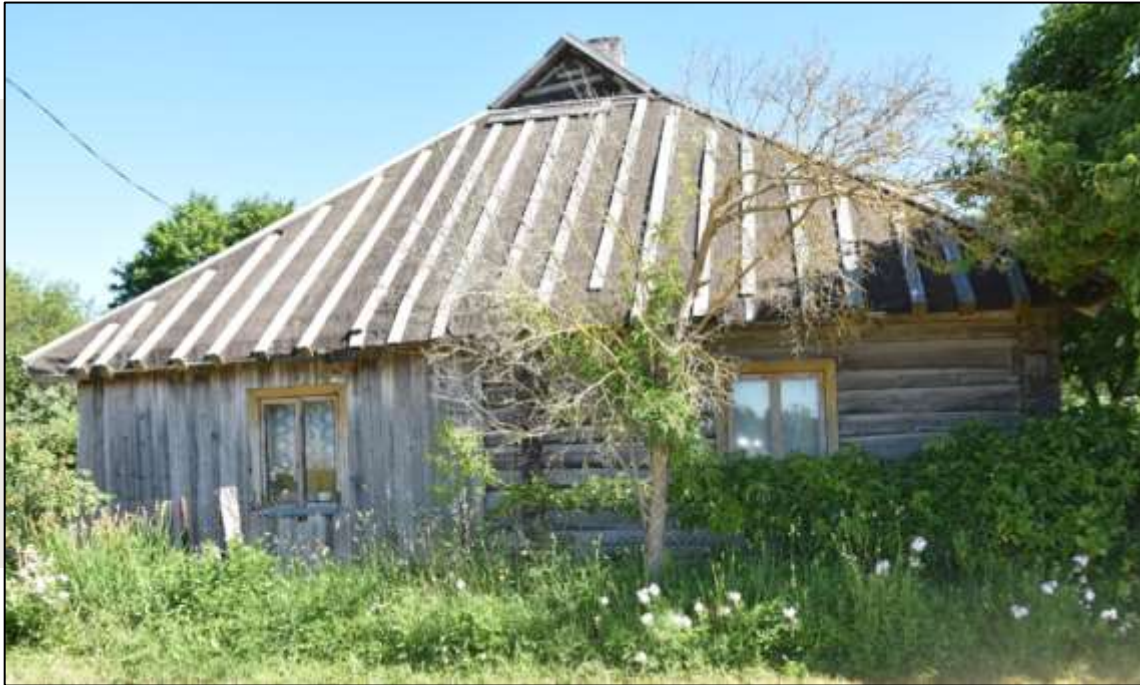
- Madalaimas seisukorras palkmaja: 7 punkti

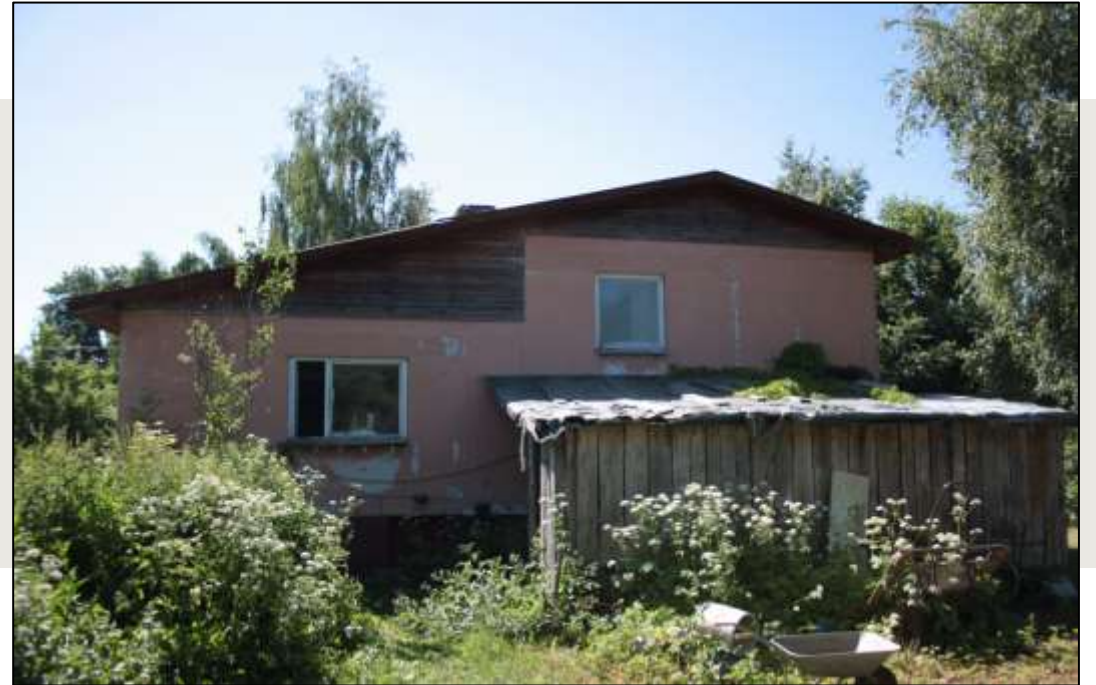
- Madalaimas seisukorras kergbetoonmaja: 17 punkti

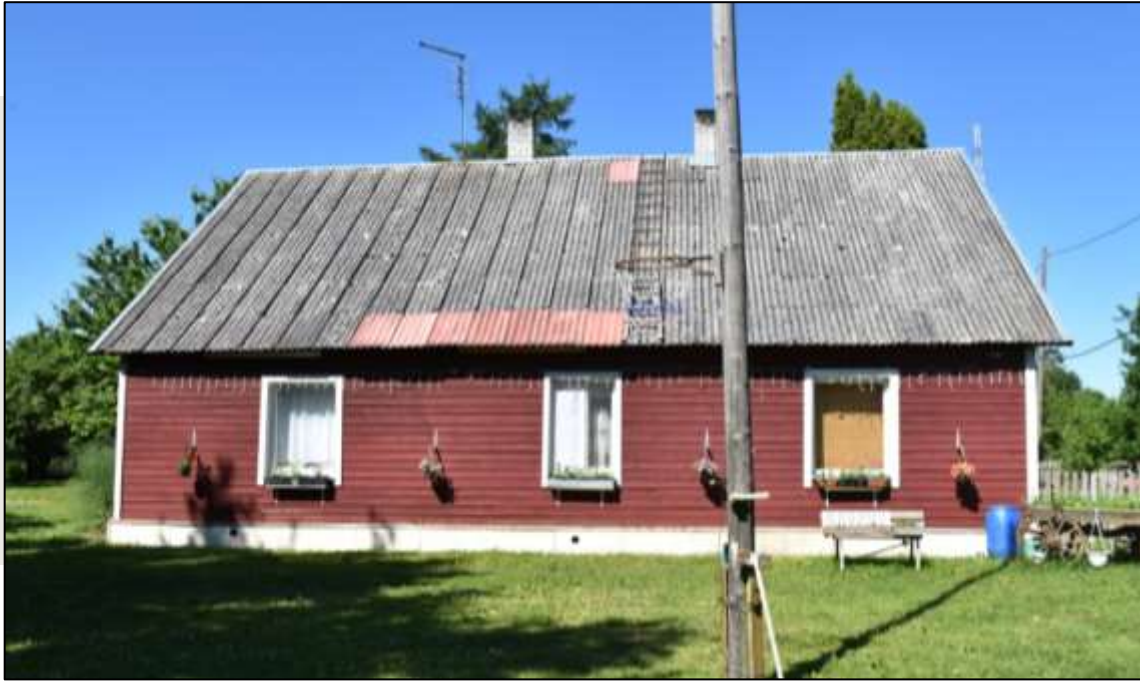
- Keskmises seisukorras palkmaja: 21 punkti

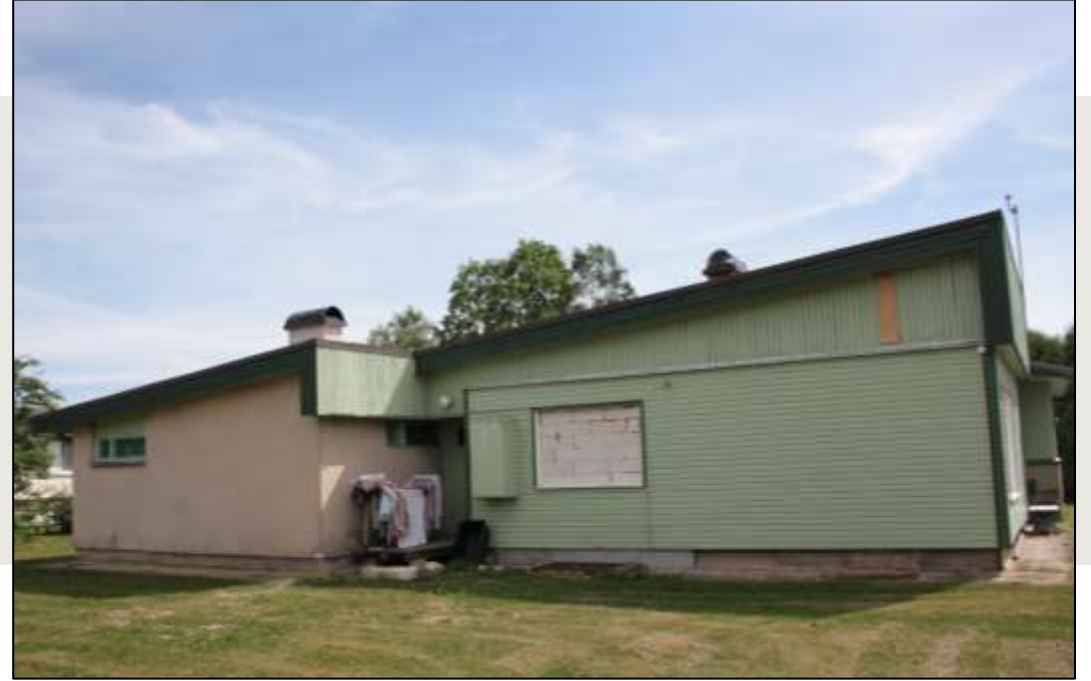
- Keskmises seisukorras kergbetoonmaja: 27 punkti

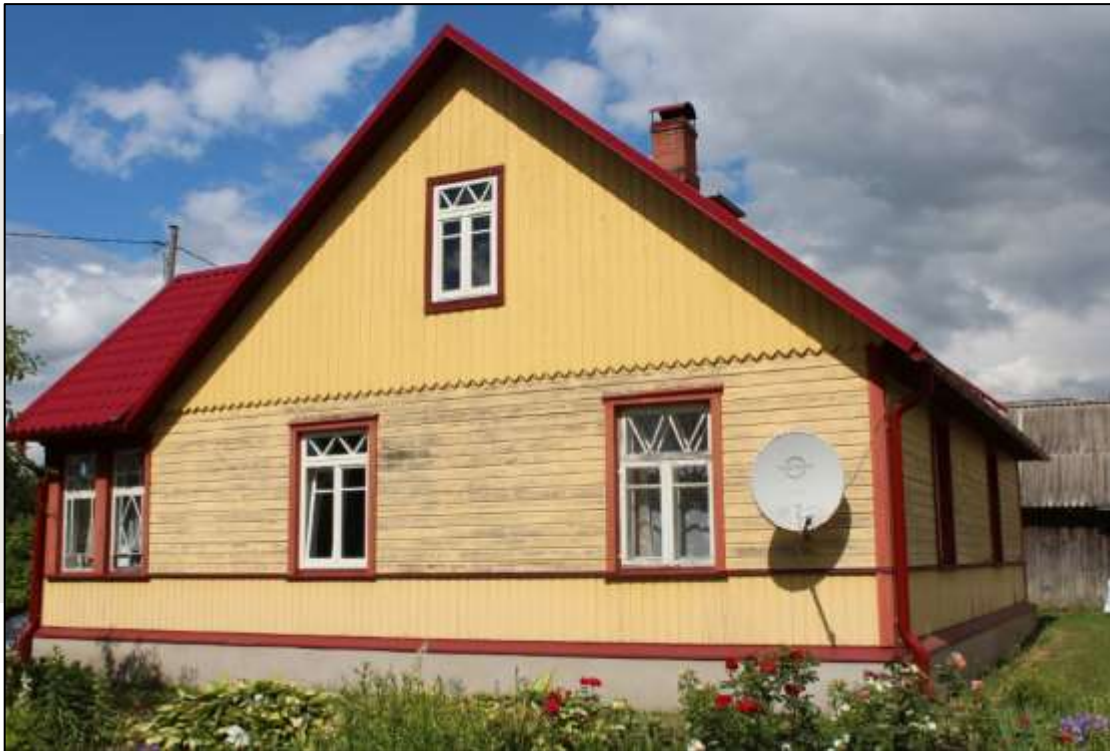
- Parimas seisukorras palkmaja: 31 punkti

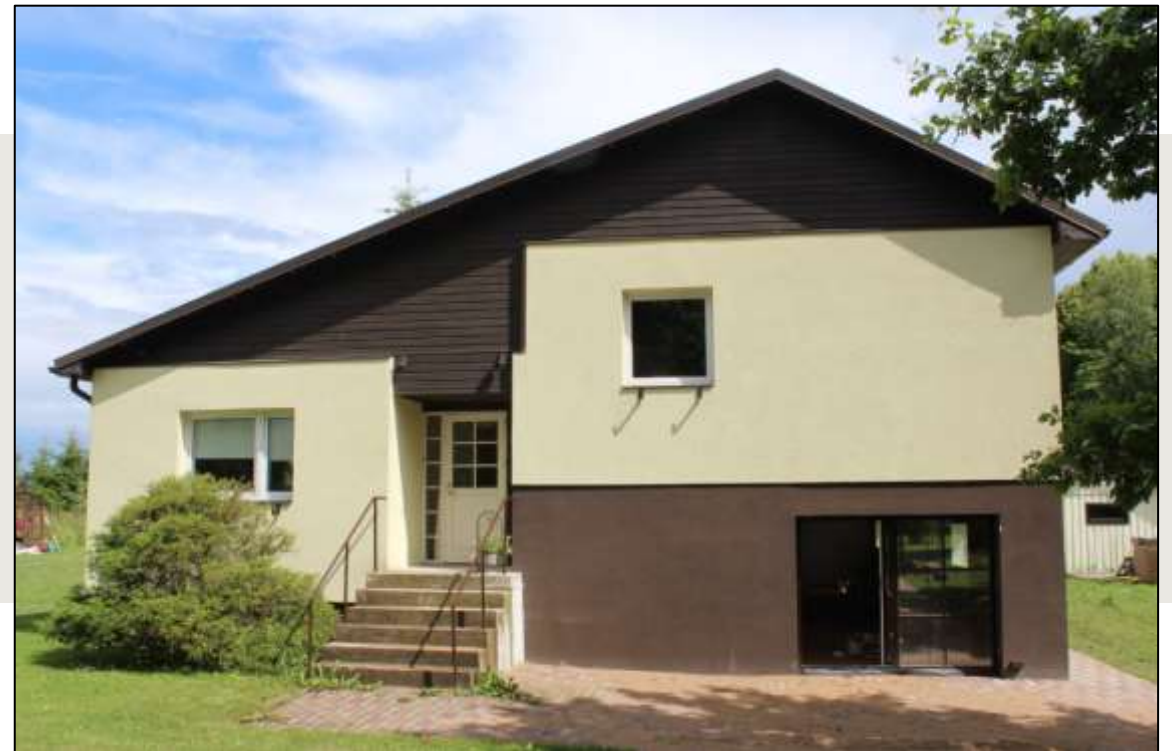
- Parimas seisukorras kergbetoonmaja: 34 punkti

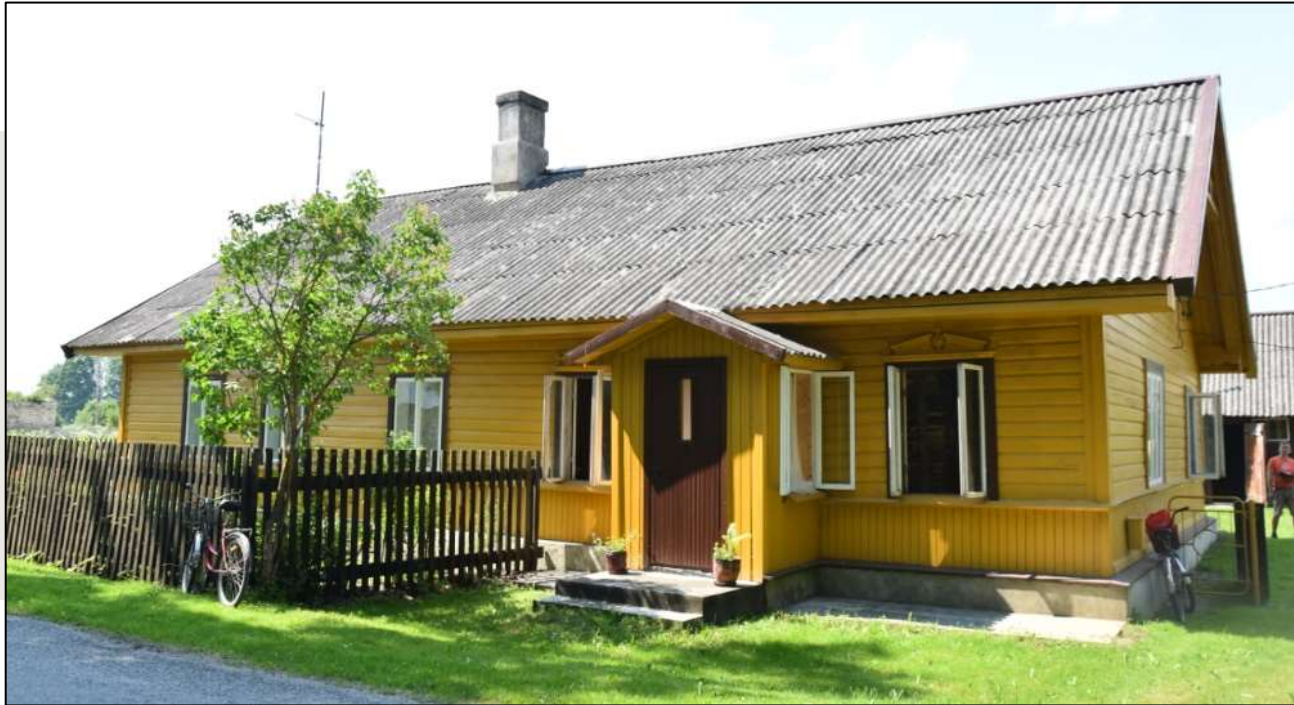
- Teisel kohal palkmaja: 30 punkti (6 tööd)

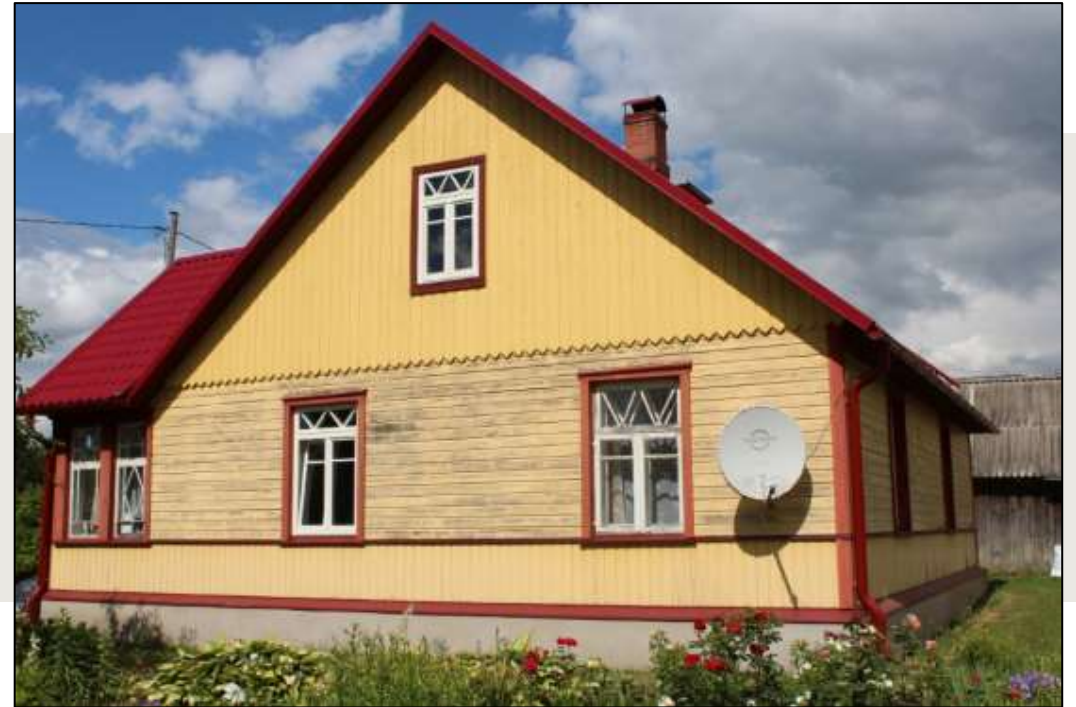
- Parimas seisukorras palkmaja: 31 punkti (11 tööd)

- Jooksva hooldusega ja parandustöödega on suudetud hoida ehitusaegset materjali heas seisukorras

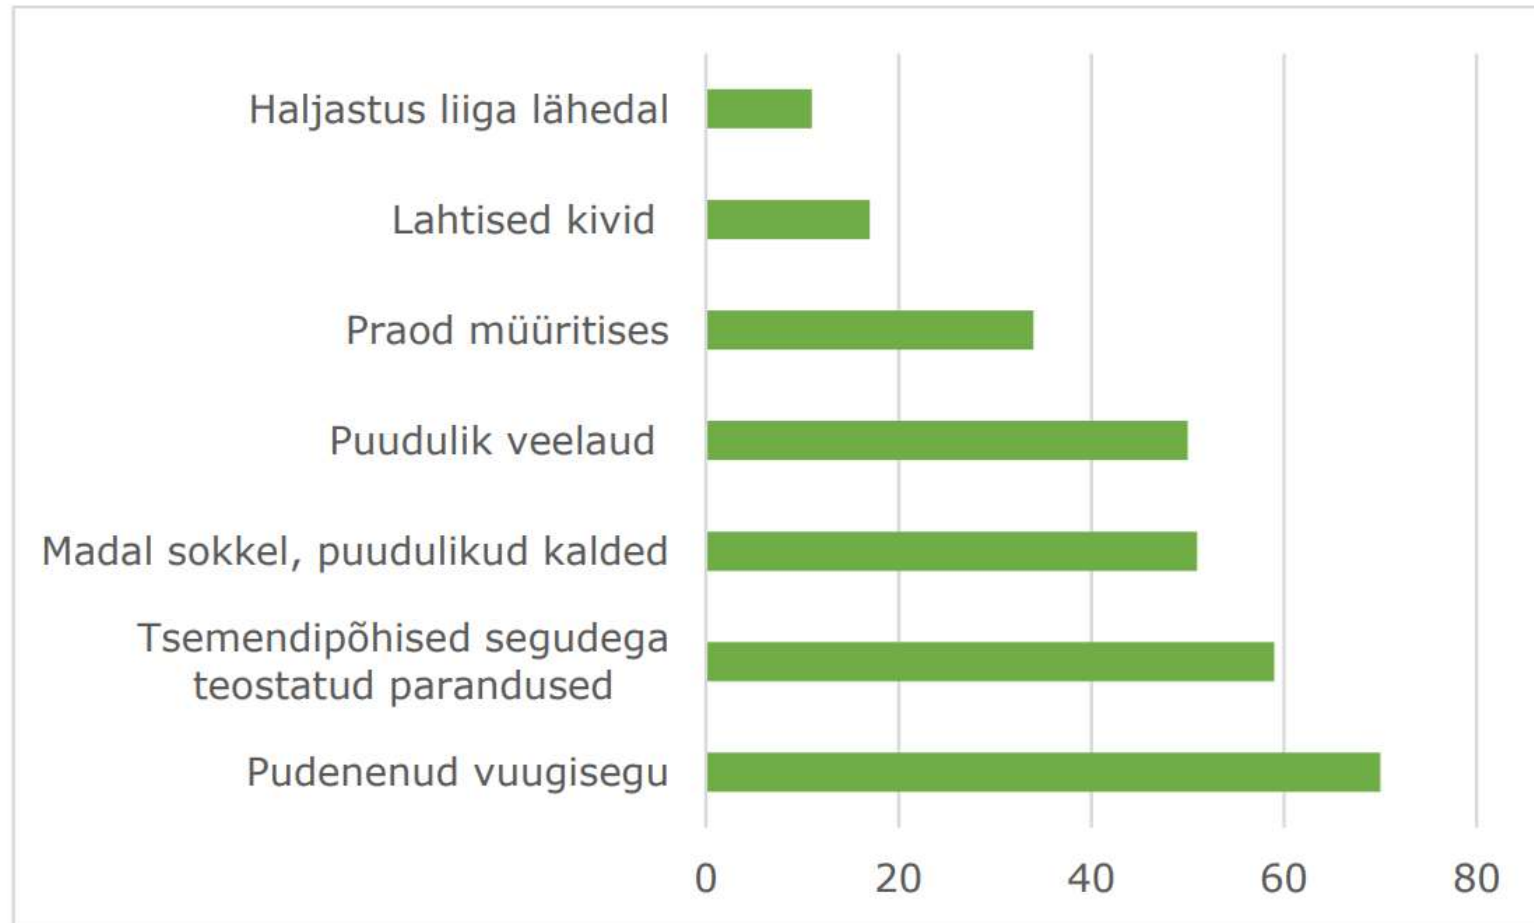
Tüüpilised kahjustused soklisõlmes.

- Puuduv hüdroisolatsioon palgi ja kivipinna vahel
- Puuduv, kahjustunud või mördist veenina
- Haljastus vastu soklit
- Pudenenud krohv, vuuqid ja kivid
- Läbivad praod vundamendis
- Kriitiliselt madal ehitusaegne sokli kõrgus või tõusev pinnas
- Maapinna kalded ei juhi sademeid soklist eemale; lisaks puudub katusel ka sadeveesüsteem

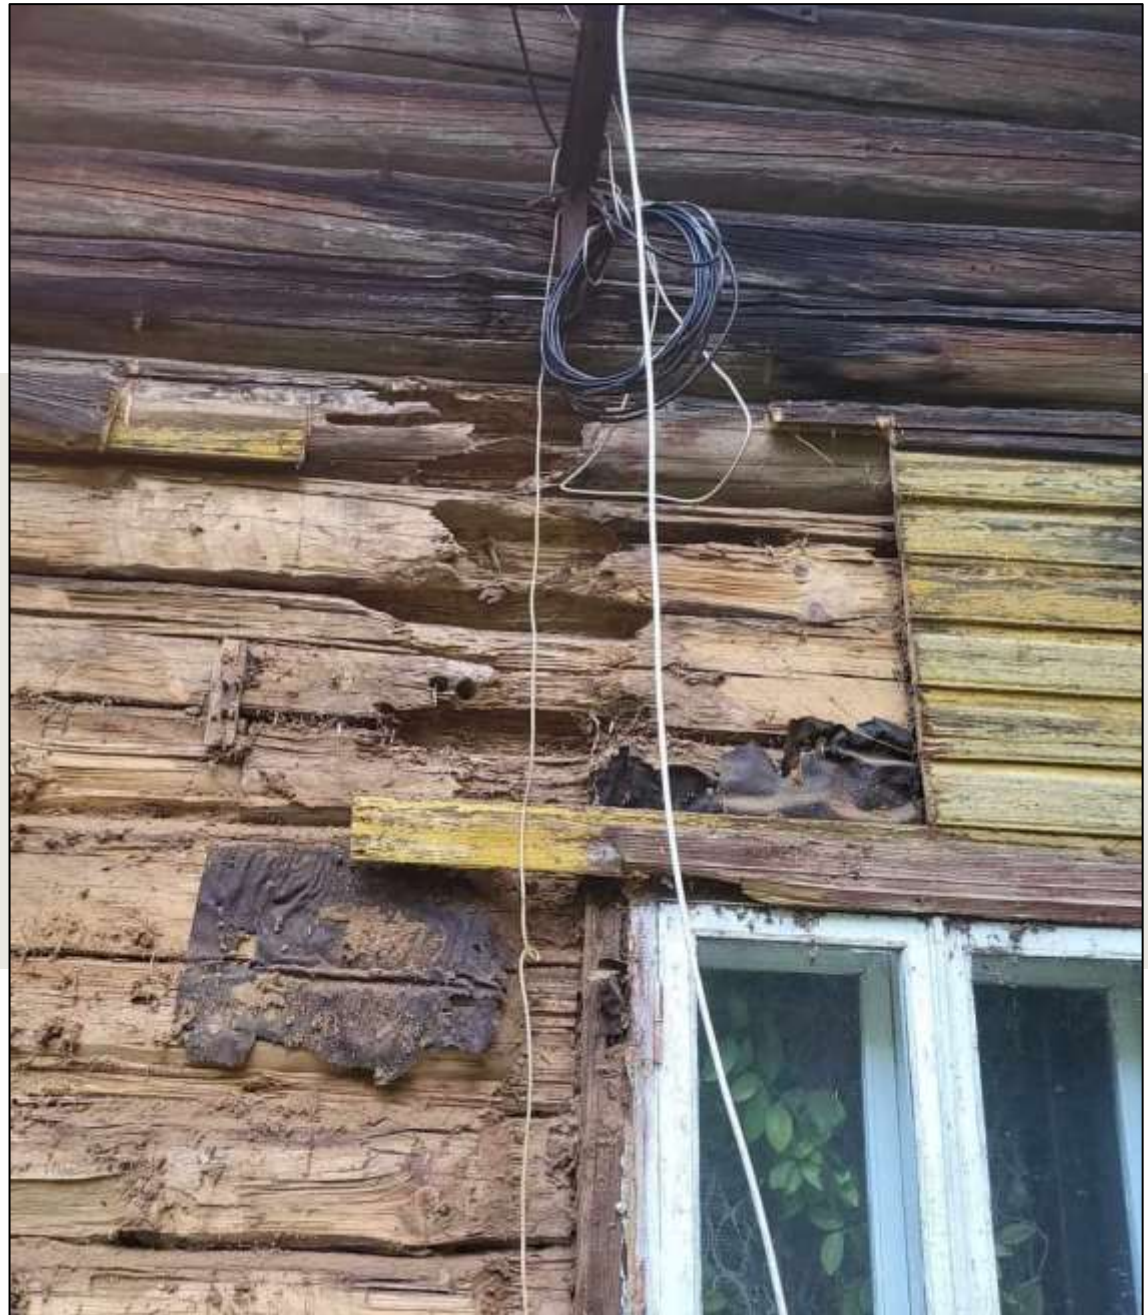
- Kahjustuse samm-haaval areng:
 - Antenn seinal juhib vihmavett puiduni
 - Niiske puit loob tingimused mikroobide kasvuks ja mädanikuks
 - Laudisvooder varjas arenevat kahjustust potentsiaalselt aastakümneid

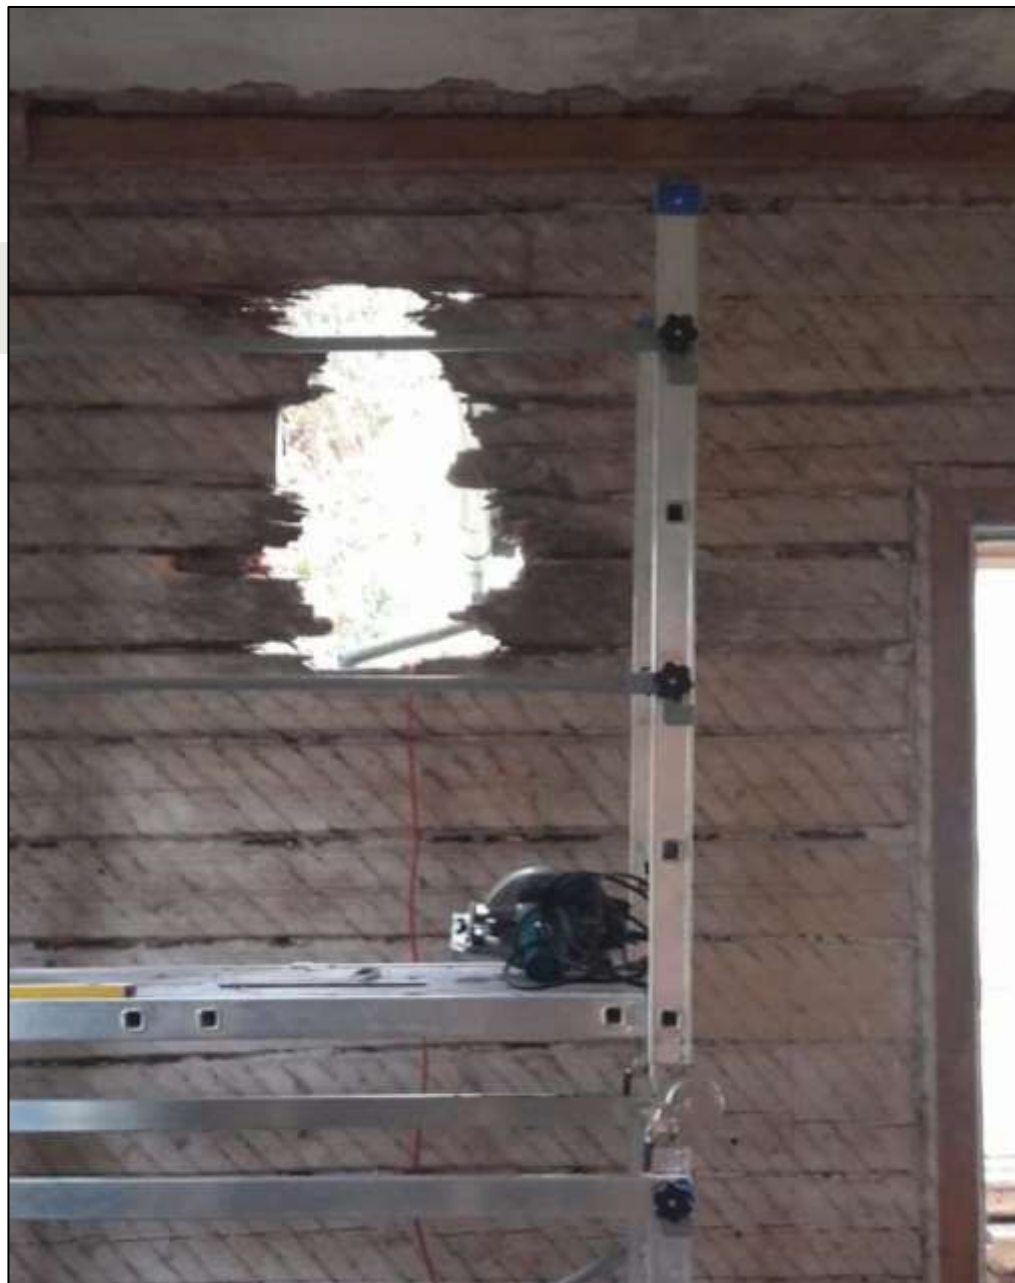
- Ja kuhu asi võib halvimal juhul jõuda:

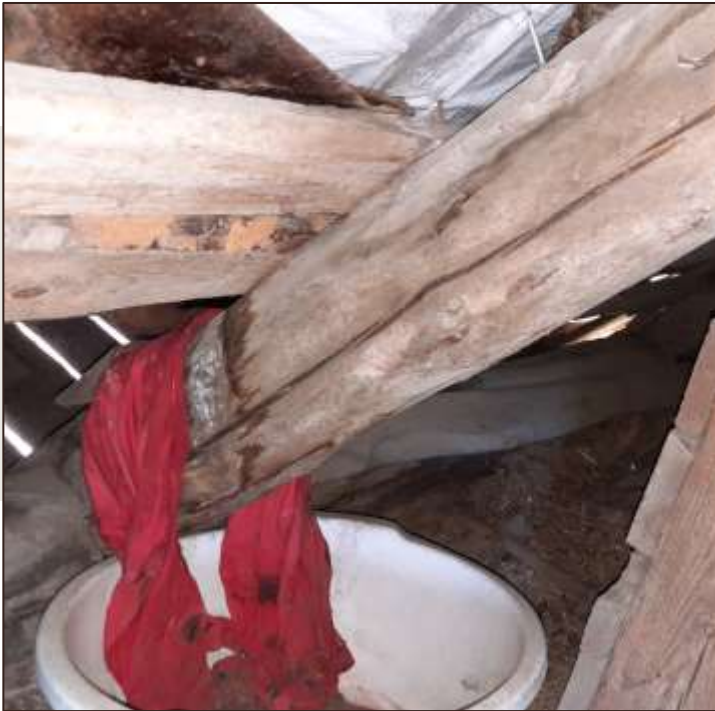
- Lekkest kahjustunud sarikas

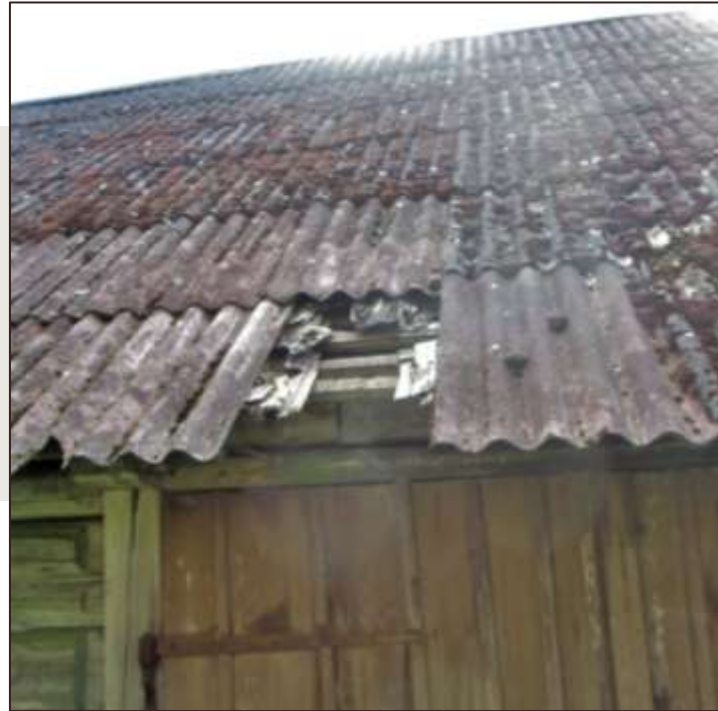
- Eluea lõpus eterniitkate

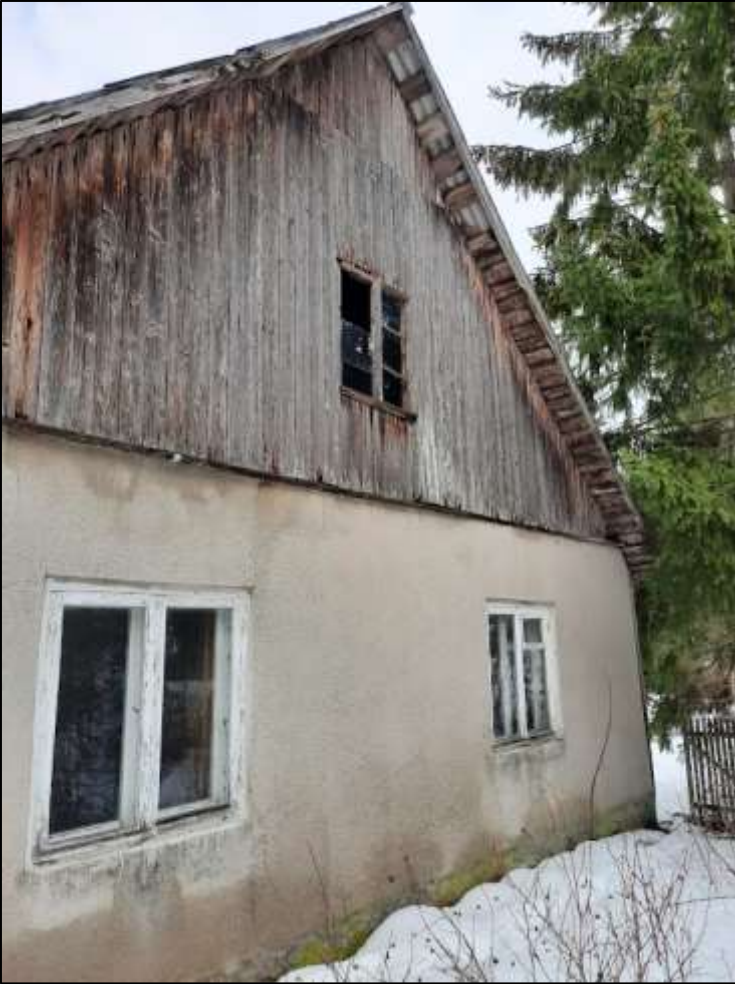
- Tähelepanuta jäänud viilusein

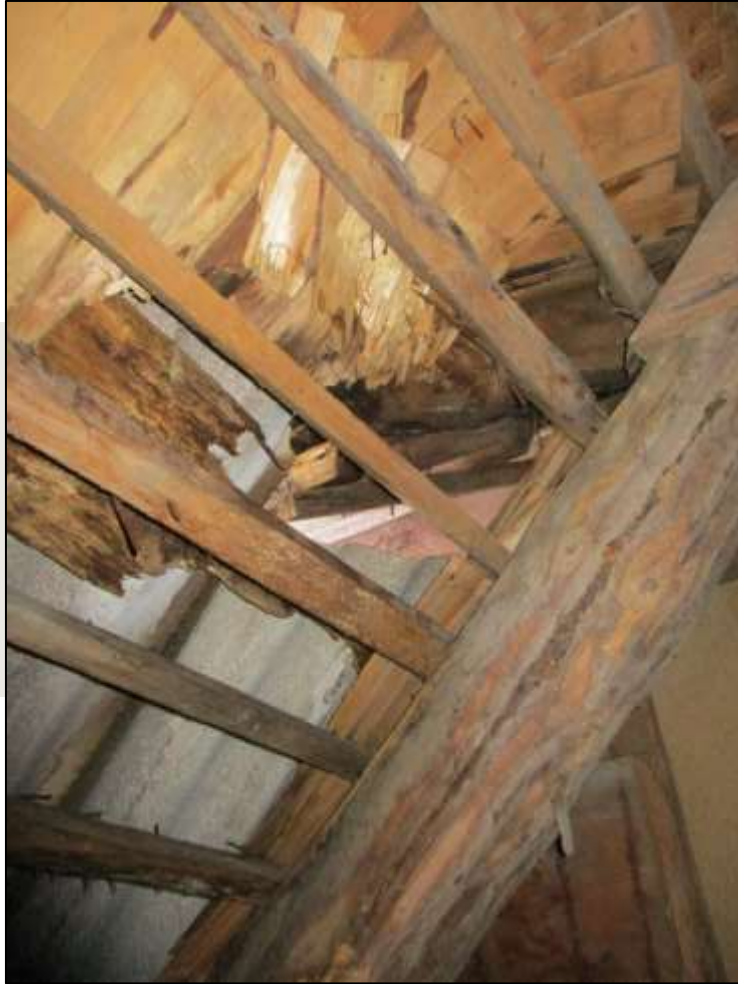
- Katuseuugi liitekoht

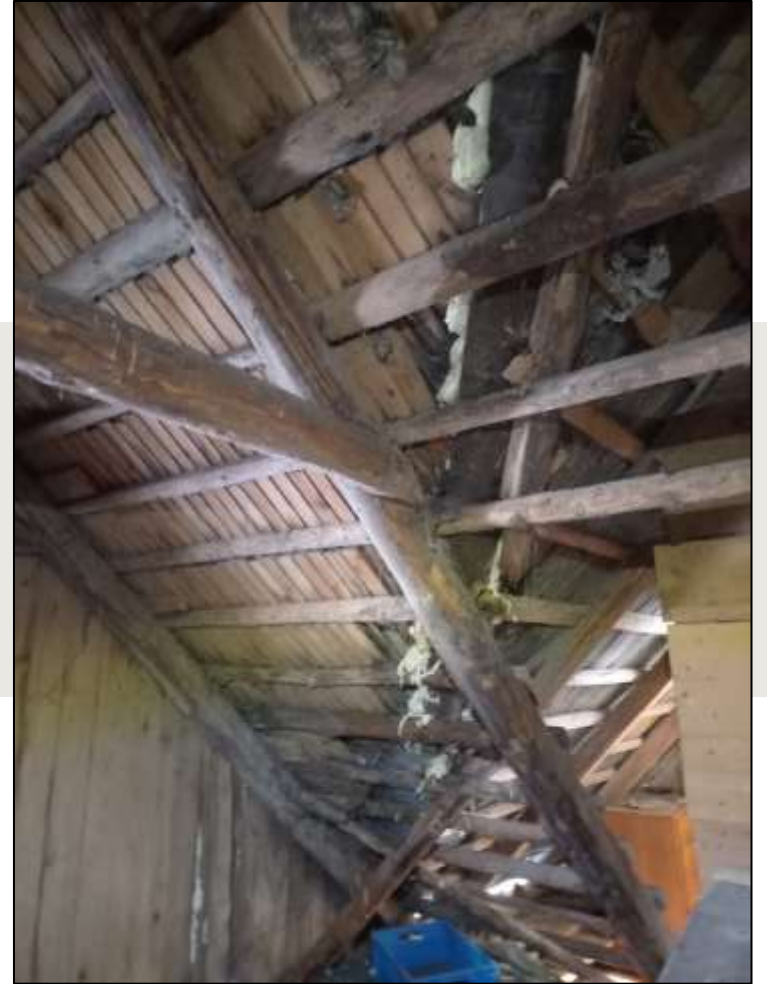
- Neelukoht

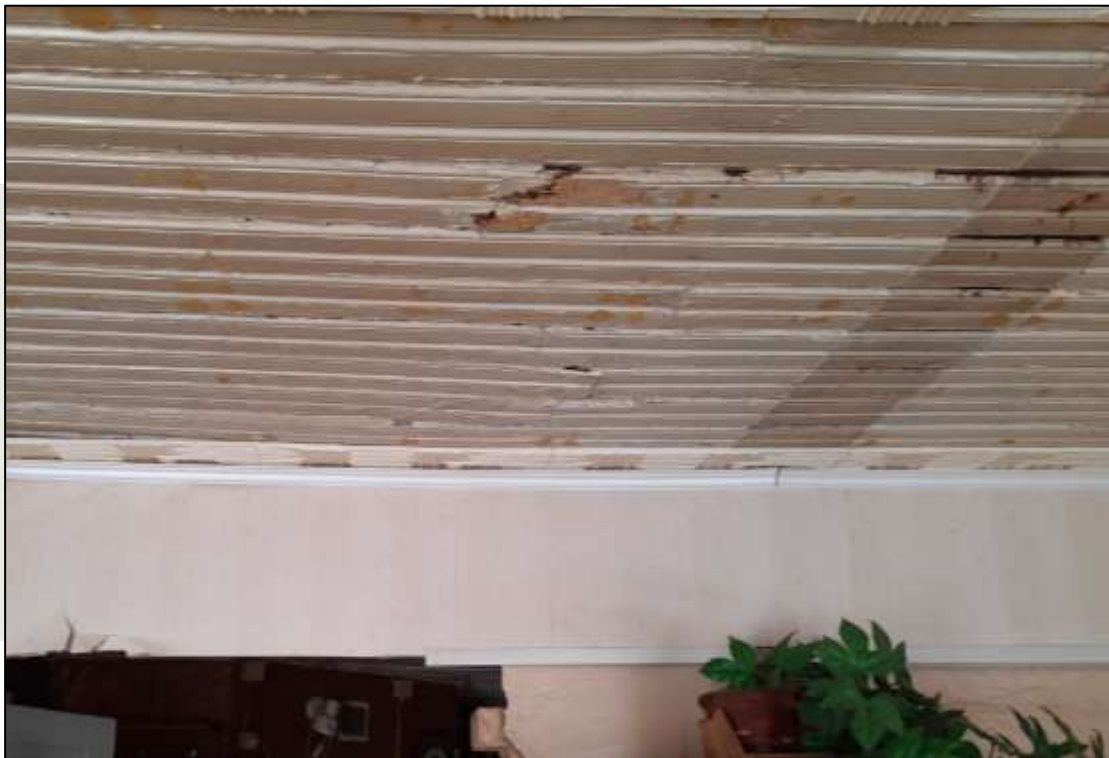
- Vaheseina eemaldus on lasknud lael vajuda

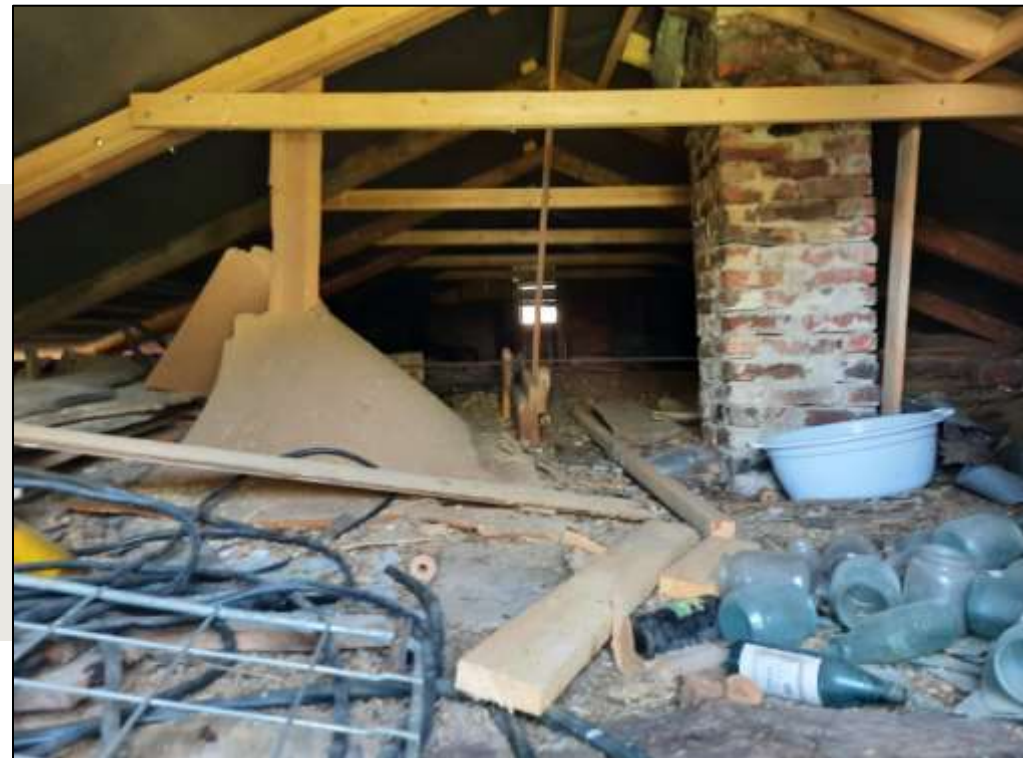
- Prahti täis pööning

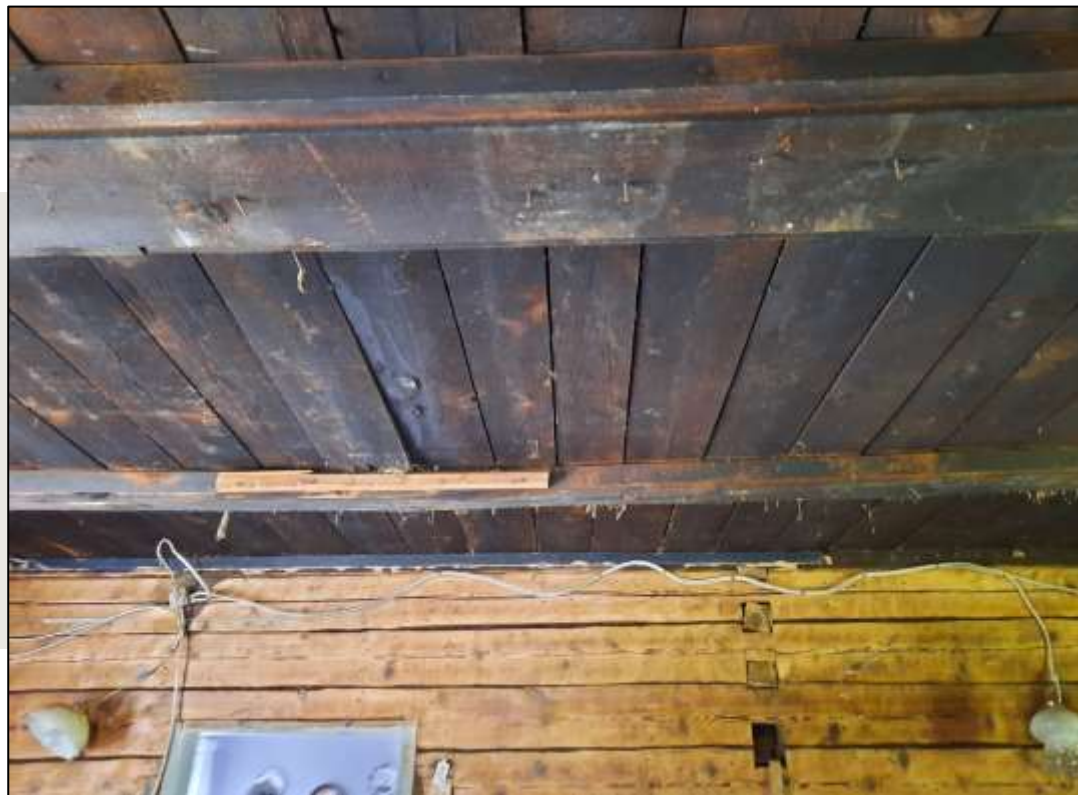
- Leke katuseharjas ja pehkinud vahelagi

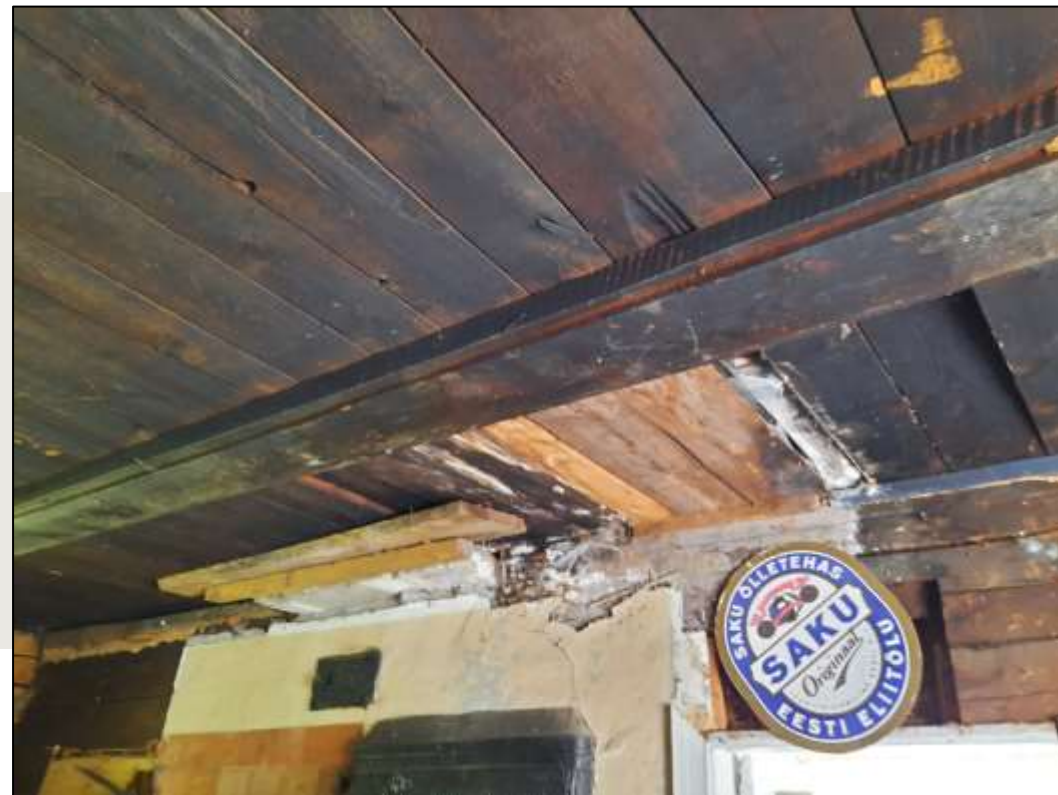
- Leke korstna piirkonnas
