# KOGEMUS PALKMAJA TERVIKRENOVEERIMISEST ENERGIATÕHUSAKS!

VANA MAAMAJA PÄEV— 8.VEEBRUAR 2025

Üllar Alev

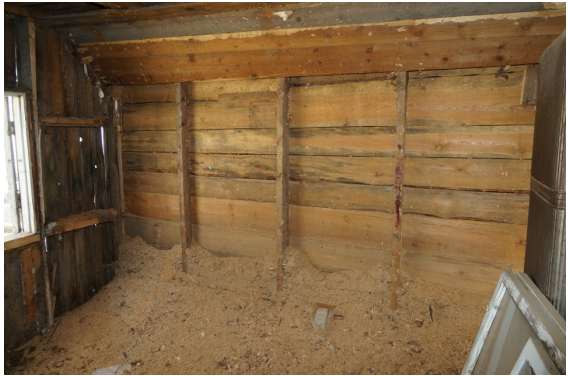
## TEISE KORRUSE SEINAD

*Viiluseinad ja vintskappide küljed 5-10 cm paksudes tahutud pindadest (plankudest), tihendatud turbasamblaga*

*Siseseinad saepurutäidisega sõrestiksein (sisaldas klaasikilde)*

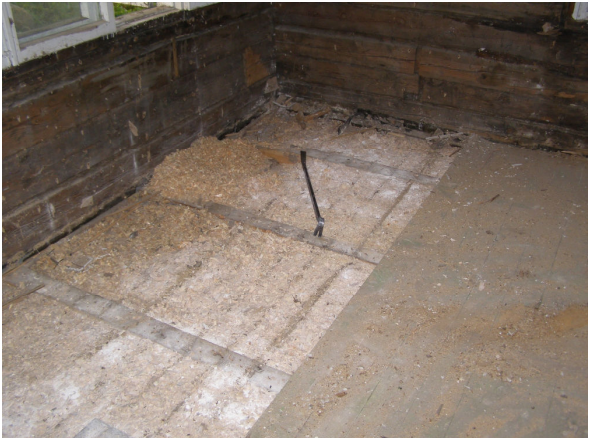
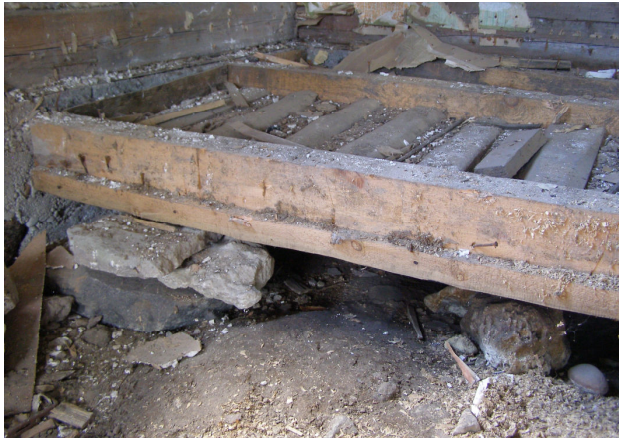
## ESIMESE KORRUSE PÕRAND

*Ühes toas korrektne lubjaga segatud hõõvlilaastu täidis...*      *... ja teises toas täidis praktiliselt puudus. Talastik toetus lahtistele kividele.*

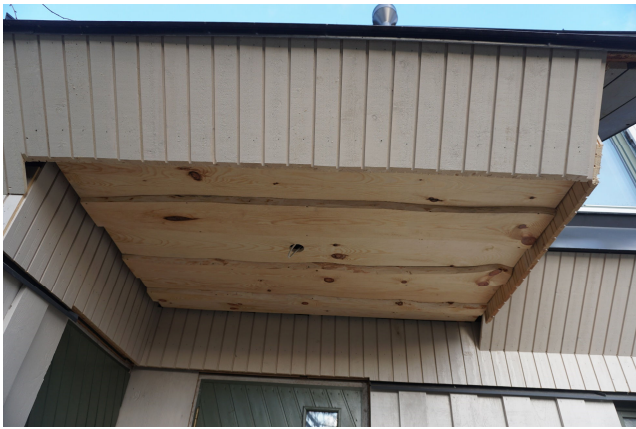
**Lõpetamata lahendus ↓**

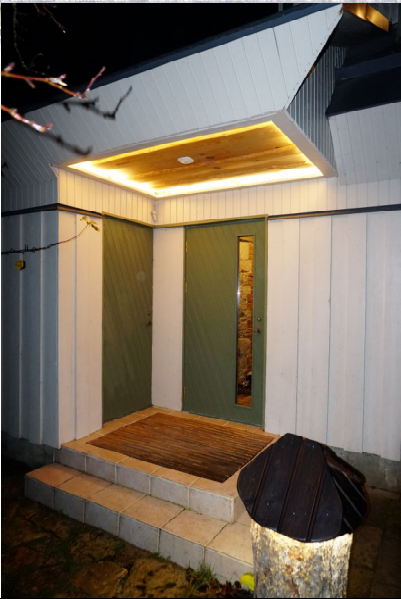
**Lõpetatud kujul →**
