## LIIGA KÕRGE TÄNAVAPIND

### A2.1 KAHJUSTUSTE UURING JA EHTUSVIGADE INFOKAARDID LISA 4

Life IP BuildEST

Ehitusvea kaart nr 4

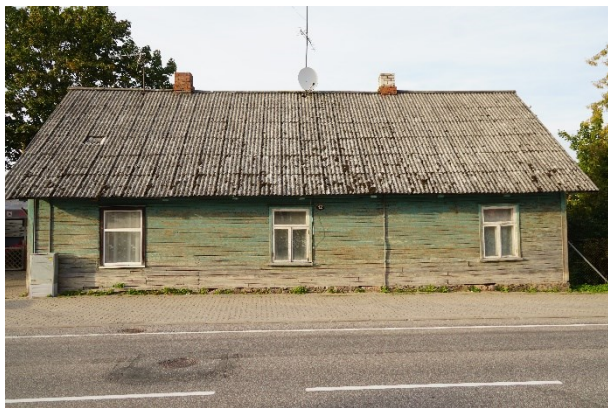
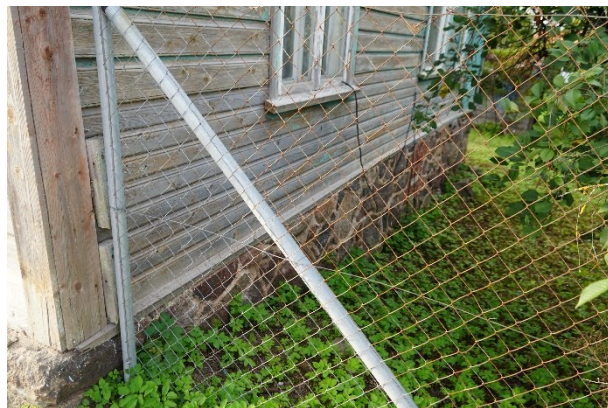
*Joonis 1 Hoone sokkel on kuni 10 cm kõrge. Paremalt sama hoone otsasein, millelt on näha, et hoovi pool on sokli kõrgus üle poole meetri.*

Madala sokliga (alla 30 cm) puithoone sein (voodrilaud ja kandevkonstruktsioon) kahjustub sillutiselt või maapinnalt pritsinud vee tõttu. Joonis 1 näidatud hoonel on madal ainult tänavapoolne sokkel, hoovi pool on maapind madalam ja sokli kõrgus üle 50 cm. Seega on probleem enamasti seotud tõusnud tee või maapinna tasapinnaga.

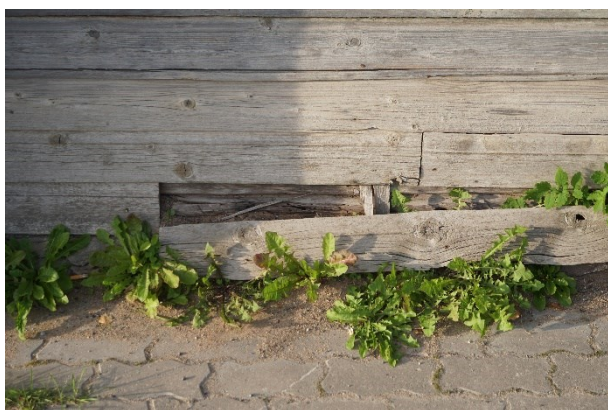
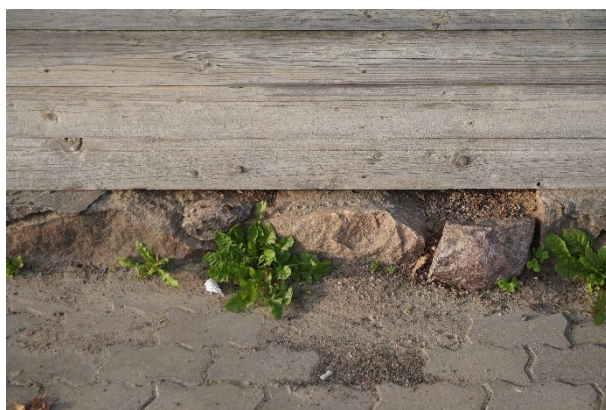
*Joonis 2 Detailvaade kahest joonisel 1 toodud maja fassaadilõigust: vasakpoolsel fotol ulatub laudvooder peaaegu vastu kõnnitee sillutist, parempoolsel fotol on sokkel veidi kõrgem, kuid veelaud puudub ning soklikivid on lahti ja tühjade vuukidega.*

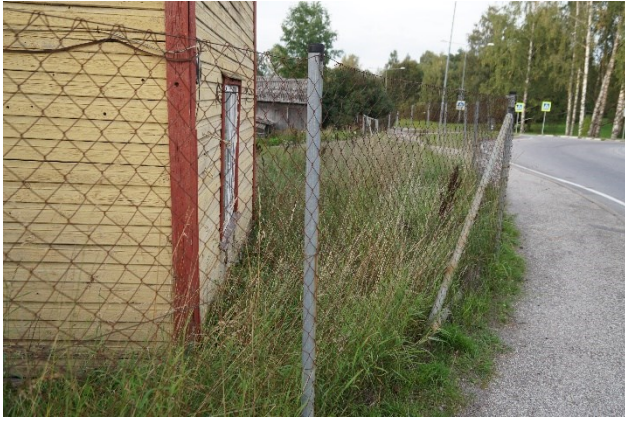
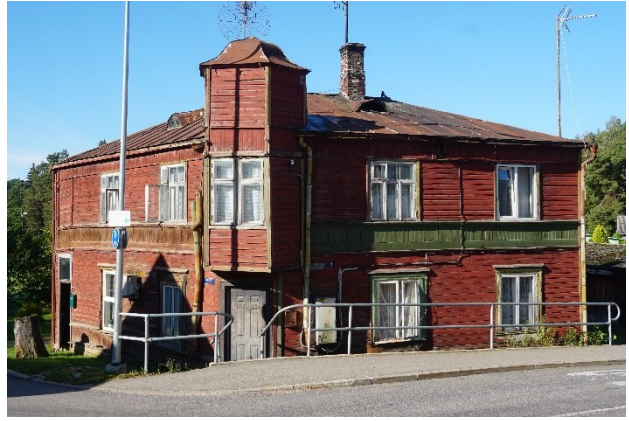
Hooned, mille äärde on ehitatud kõrged teetammid, jäävad aja jooksul kasutuseta ja hakkavad lagunema (Joonis 3). Kindlasti on üheks põhjuseks teest tingitud veekahjustused, mille remont on kallid ja tulemus ei pruugi pikaajaliselt kesta, aga ka liiklusrumade ning krundi kasutamise ja hooldamise keerukus.

*Joonis 3 Kõnnitee kõrgus ületab aknalaua tasapinna kahel hoonel erinevates asumites. Tee mulde järsud kalded hoone poole ning kõnnitee ja hoone vahe on hooldamata.*

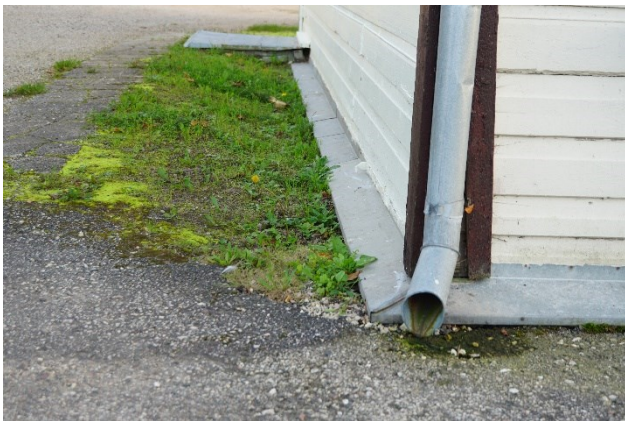
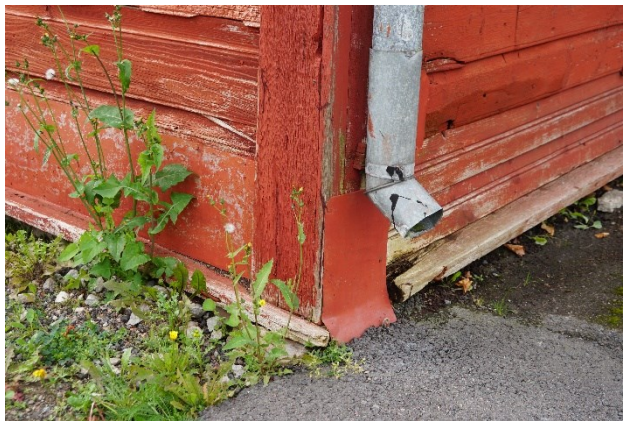
*Joonis 3 Vihmaveetoru suunab vee tänava pinnale, kust see jookseb kohe hoone soklisse.*

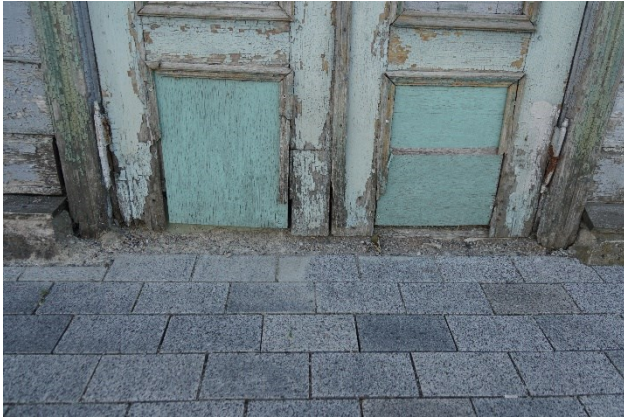
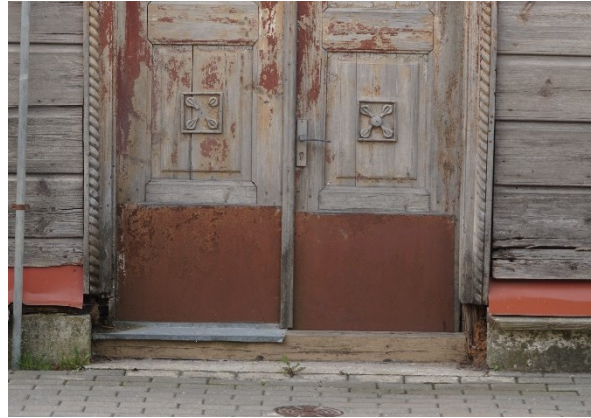
Joonis 4 toodud fotodel on elamute tänavapoolsed väärtuslikud ukSED uppunud kõnnitee sisse. Loomulikult on see pikemate protsesside tulemus, sh omaniku tegevusetus, et nõuda hoonele vajalike kaitsemeetmete rakendamist. Teedehitajate hoolimatust võib suurendada ka asjaolu, et mitme tänaväärse hoone tänavapoolseid uksi aktiivselt ei kasutata ehk puudub vajadus ligipääsetavuse tagamiseks nendest ustest. Omanikul on siin kindlasti võimalik initsiatiivi näidata ning oma uks ja sissepääs korrastada. Teisest küljest vaadates ei juhindu kohalik omavalitsus tellijana, projekterija ega ehitaja Ehitusseadustikus toodud ohutuse põhimõttest, mille järgi ei tohiks tee ehitamine ega kasutamine põhjustada ohtu elamule ehk teise omaniku varale.

*Joonis 4 Vana väärtuslik tänavapoolne tiibuks on uppunud värskelt paigaldatud kõnnitee tasapinna sisse (vasakul). Tänavasillutisse uppunud, plekiga kaetud alaosa väärtuslik uks (paremal).*
