# **FOTODE KAHJUSTUSTE ATLAS**

# **Albumiin-, kolloodium-, ja hõbeželatiinfotode kahjustuste atlas**

Koostaja Joel Leis

Töö on valminud Eesti Kunstiakadeemia bakalaaurusetöö  
„Paberfoto kahjustuste atlas: albumiin-, kolloodium- ja  
hõbeželatiinfotod 20. sajandi esimese pooleni“ lisana.

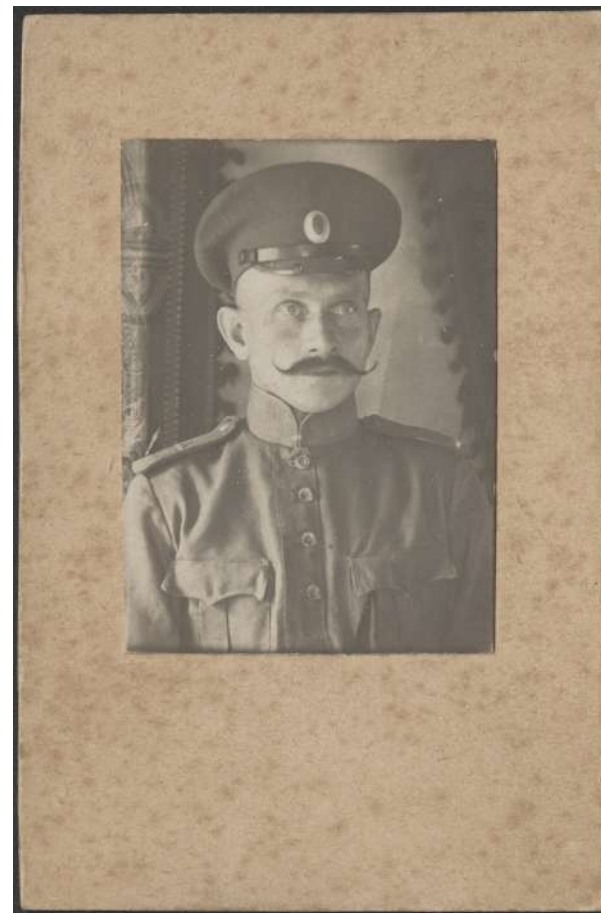
**Foto 1** Foto taustapapp on ühtlaselt kaetud foksinguga, fotol kahjustus puudub.  
Kahjustusaste 2 – foksing viitab paberi keemilisele lagunemisele, võib kahjustada fotot tervikuna.

| <b>Soovitused:</b> | Hoida foto pakituna arhiivikindlas ümbrises, stabiilsel temperatuuril ja suhtelisel õhuniiskusel. Konsulteerida spetsialistiga. Võimalusel eraldada foto taustast ja säilitada mõlemad eraldi. |

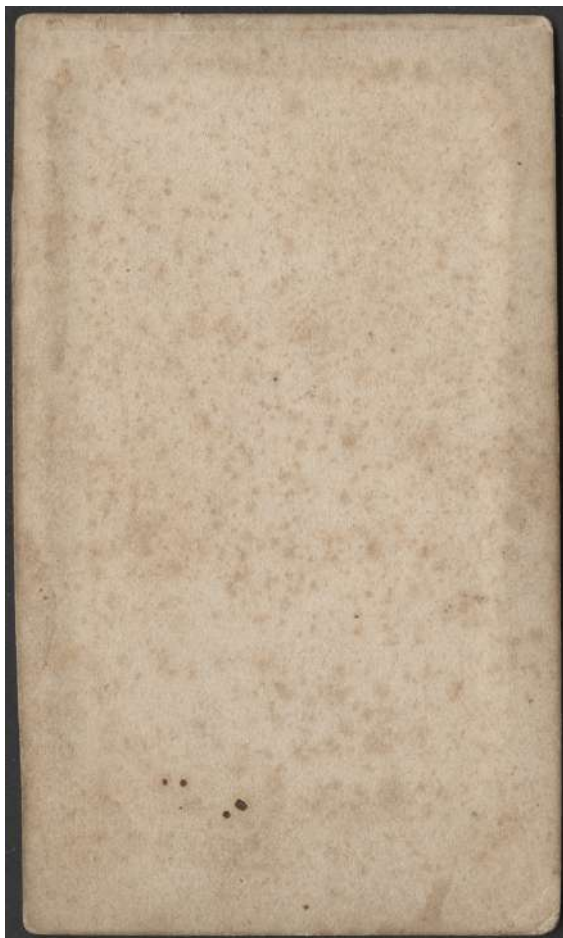
**Foto 2** Taustapapp on üleni kaetud foksinguga, see viitab paberi vananemisele.  
Kahjustusaste 2 - võib kahjustada fotot tervikuna.

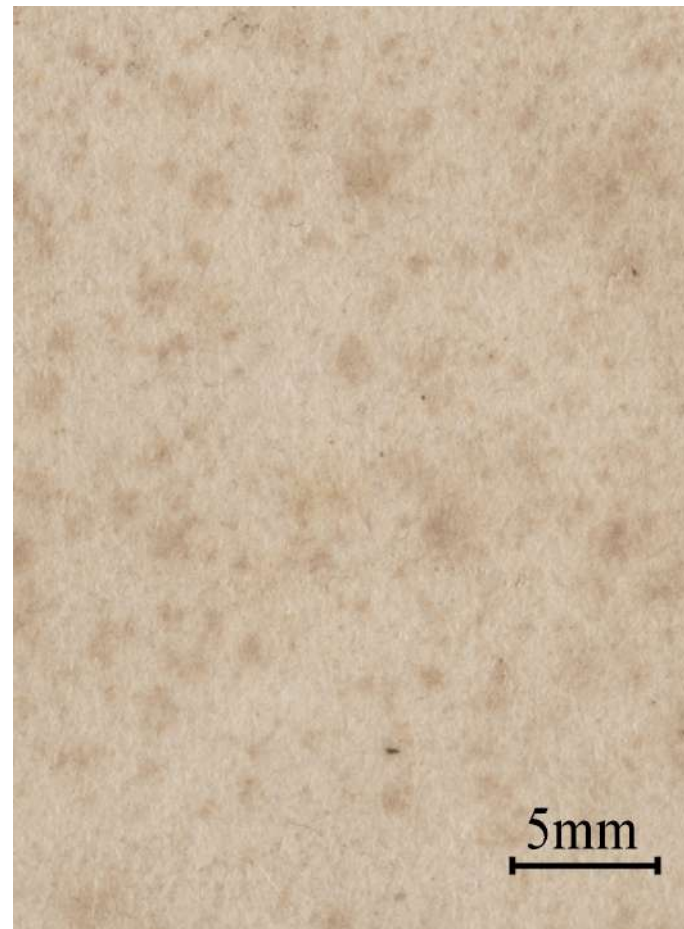
**Foto 3** Pruunikad plekid on paberikiudude vahel.  
Kahjustusaste 2 - võib kahjustada fotot tervikuna.

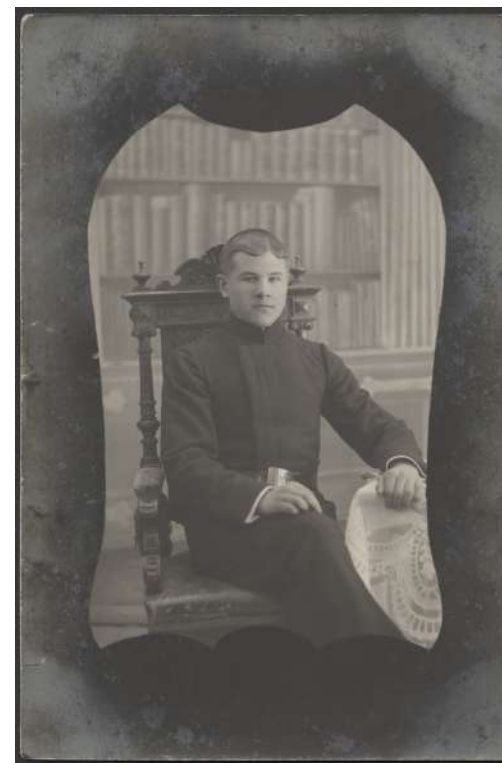
**Foto 4** Hõbepeegel esineb kõigepealt foto tumedatel aladel, enamasti algab kahjustus äärealadelt liikudes pildi keskosa suunas. Heledamas tonaalsuses keskosa on väga heas seisukorras. Nurkades ja külgedel olevad kaarjad jäljed lubavad oletada, et fotot on katsutud kätega, seda kinnitavad ka üksikud välja joonisuunud sõrmejäljed.

Kahjustusaste 2 – ebasobivates tingimustes võib kahjustus areneda.

| <b>Soovitused:</b> | Hoida foto pakituna arhiivikindlas ümbrises, stabiilsel temperatuuril ja suhtelisel õhuniiskusel. |

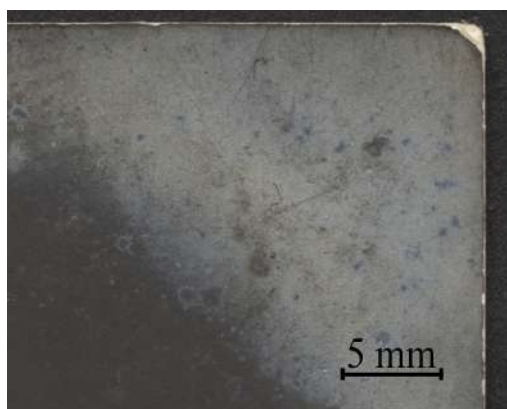
**Foto 6** Foto nurk on täielikult kaetud hõbepeegliga, tõenäoliselt on seda palju katsutud servadest.  
Kahjustusaste 2 – ebasobivates tingimustes võib kahjustus areneda.

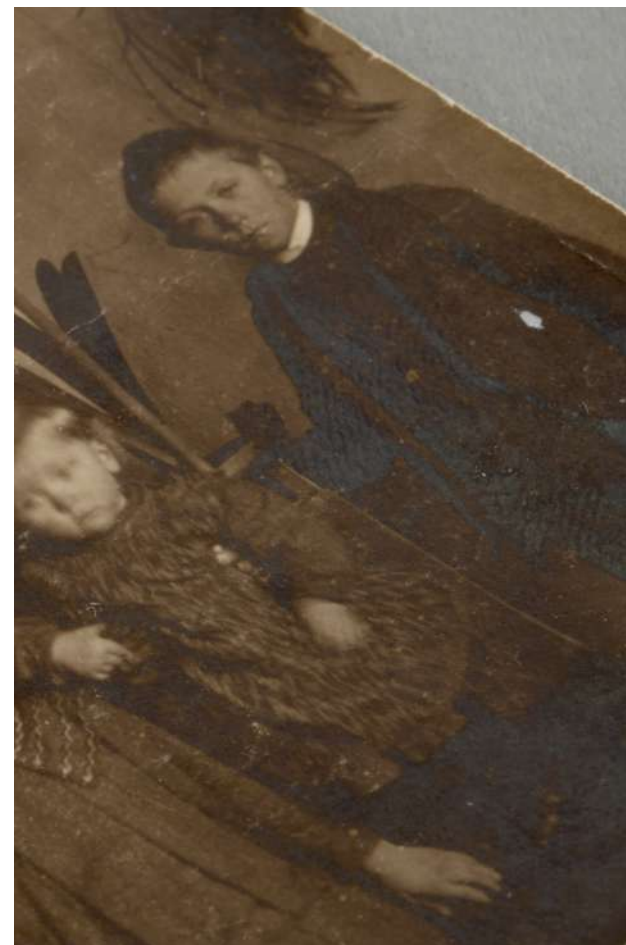
**Foto 7** Hõbepeegel esineb ainult kujutise tumedatel aladel.  
Kahjustusaste 2 – ebasobivates tingimustes võib kahjustus areneda.

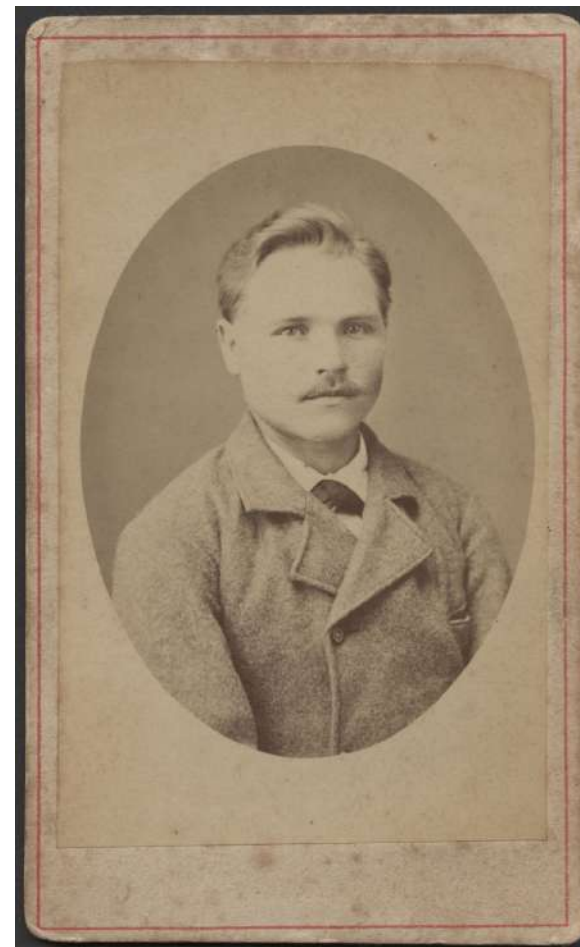
**Foto 8** Albumiinikiht on heledates osades muutunud kollaseks. Kahjustusaste 2 – tegemist on loomuliku vananemisega, mis stabiilses keskkonnas, madalatel temperatuuridel on aeglasem.

| <b>Soovitused:</b> | Hoida foto stabiilses keskkonnas, foto pakendada, mitte kasutada puhverdatud ümbrispabereid. |

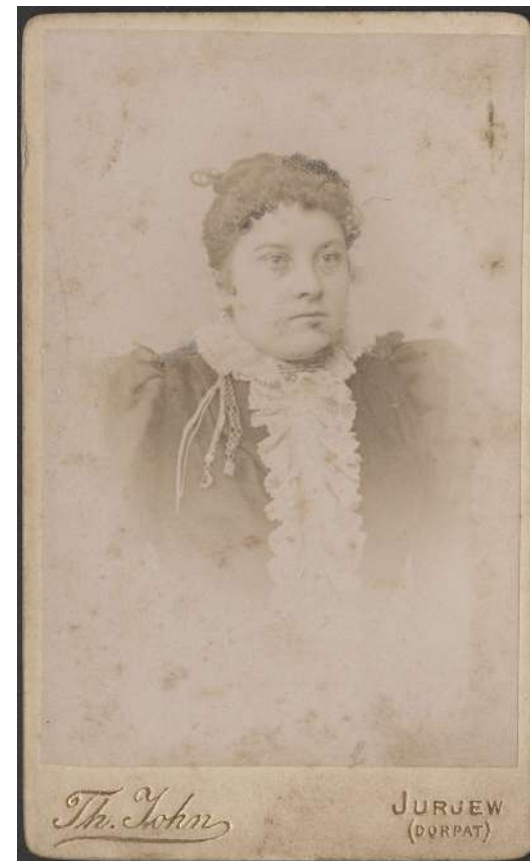
**Foto 9** Kujutis on muutunud heledamaks, sellele viitavab detailide puudumine heledates osades, juuste piirkonna retuššeering on tumedam, kui selle ümbrus.

Kahjustusaste 2 – tegemist on loomuliku vananemisega, mis stabiilses keskkonnas, madalatel temperatuuridel on aeglasem.

| <b>Soovitused:</b> | Hoida foto stabiilses keskkonnas, foto pakendada, mitte kasutada puhverdatud ümbrispabereid |

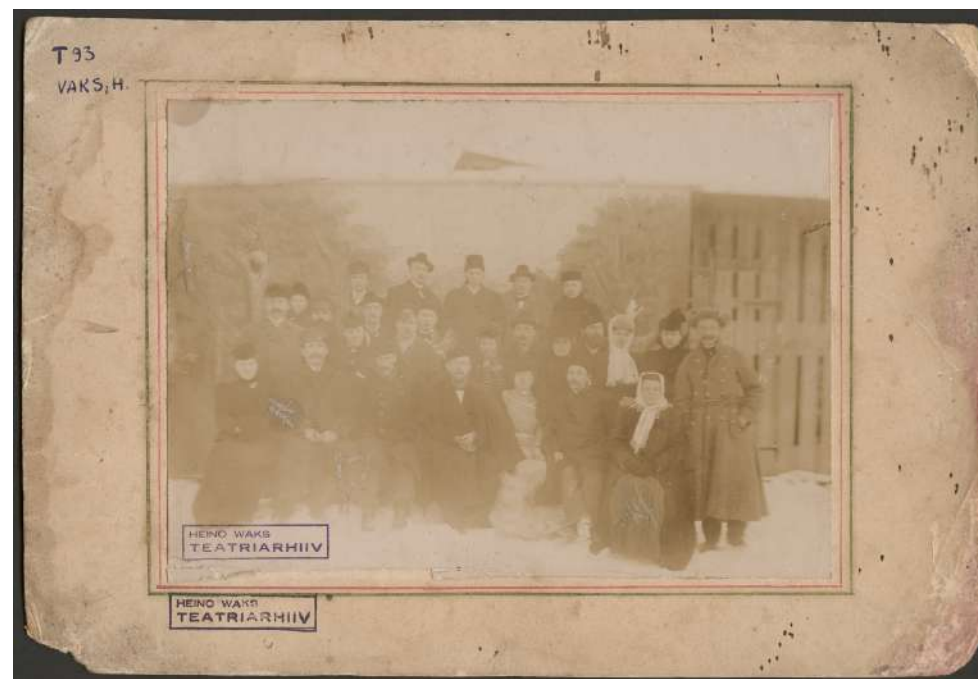
**Foto 10** Kujutise kontrastsus on langenud ning foto on muutunud kollakas-rohekat tooni, taevast ja lund on jäänud valgeks. Kahjustusaste 3 – kujutis võib ebastabiilsetes tingimustes hävida.

**Soovitused:** Tagada stabiilne keskkond, madalatel temperatuuridel protsess aeglustub, foto pakendada.

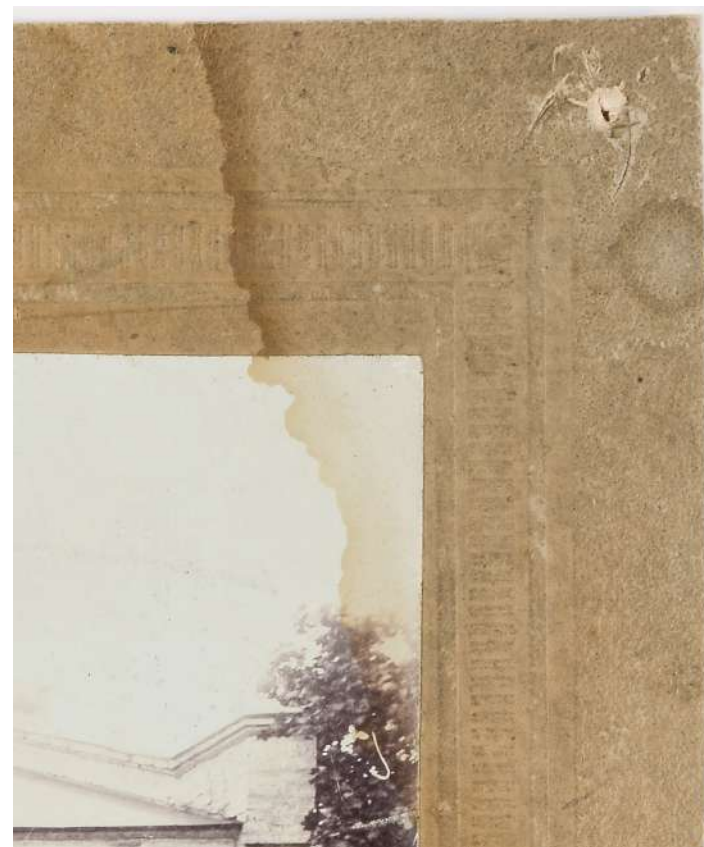
**Foto 11** Fotol ja taustapapil on näha tume väga kindlapiiriline voolujoon.  
Kahjustusaste 2 – voolujoon võib sisaldada foto emulsiooni kahjustavaid ning paberit lagundavaid ühendeid.

| <b>Soovitused:</b> | Võimalusel puhastada voolujooned. Nendes piirkondadesse võib olla rohkem fotot ja tausta lagundavaid ühendeid. Pöörduda konservaatori poole. |

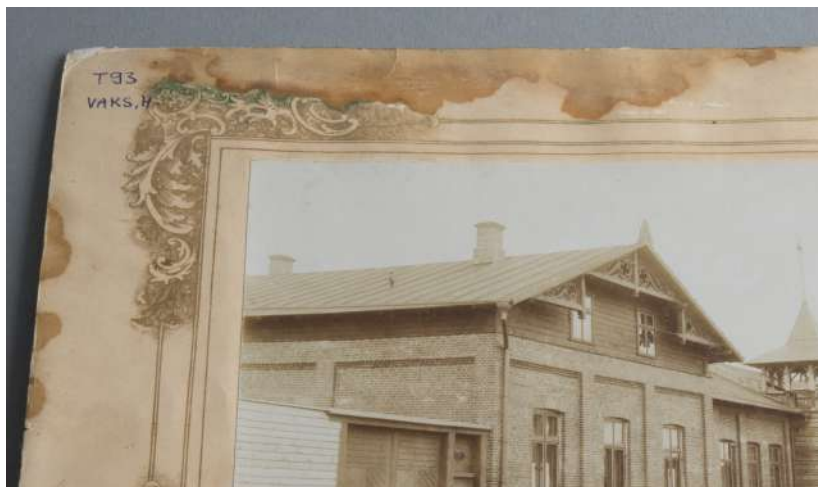
**Foto 12** Tausatapaberil on muust pinnast tumedamad voolujooned. Pronksvärviga trükitud ornament on niiskunud alal korrodeerunud.

Kahjustusaste 2 – voolujoon võib sisaldada foto emulsiooni kahjustavaid ning paberit vanandavaid ühendeid.

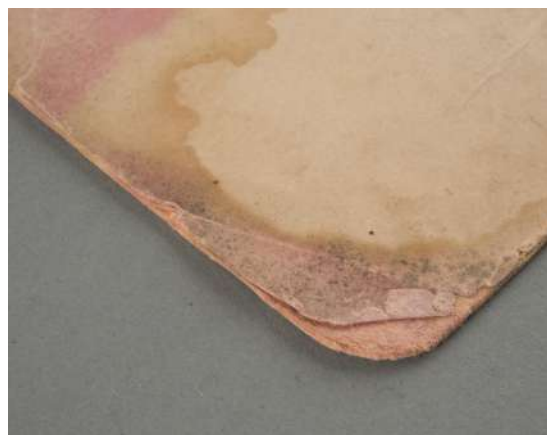
**Foto 13** Selgelt on näha voolujoon, osaliselt on niiskunud pinnal näha hallitust.

Kahjustusaste 2 – voolujoon võib sisaldada foto emulsiooni kahjustavaid ning paberit vanandavaid ühendeid.

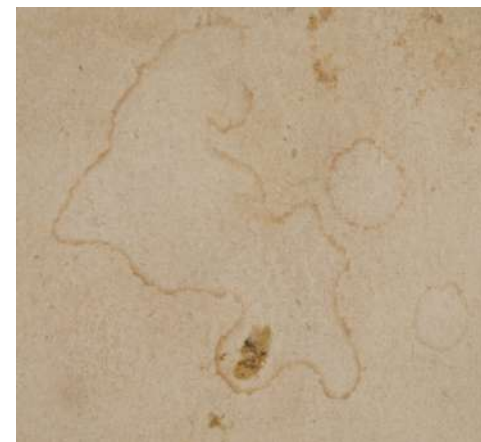
**Foto 14** Taustapapi tagaküljel on pindmine voolujoon, mis on keskelt heledam, kui ülejäänud taustapind.

Kahjustusaste 1 – voolujoon on materjali pindmistes kihtides.

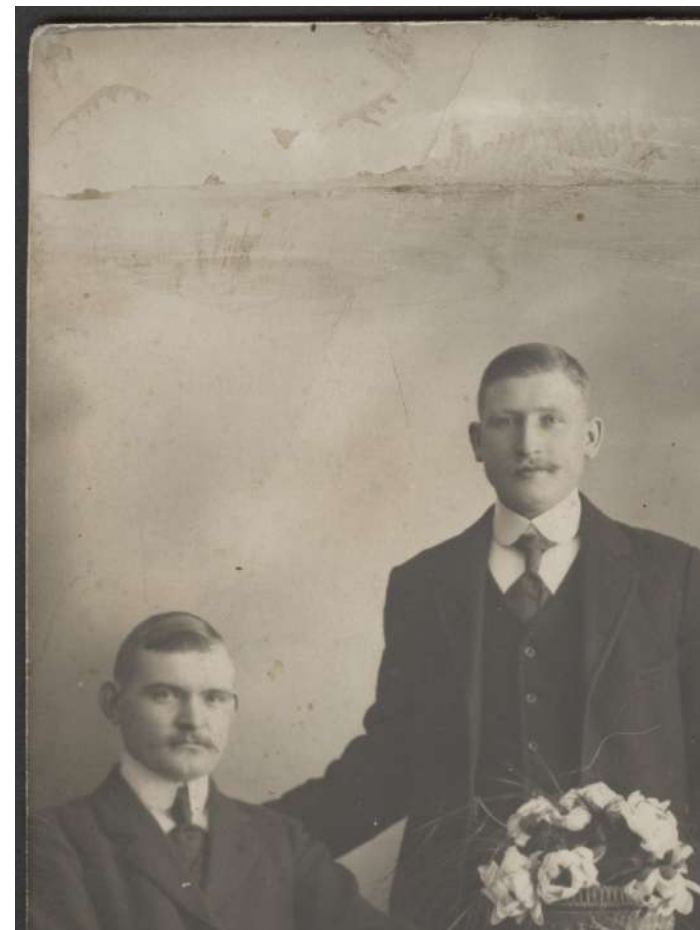
**Foto 15** Detail fotost. Pildi ülaosas plekid.  
Kahjustusaste 2 – mustusekiht võib mõjuda emulsioonile kahjustavalt.

| <b>Soovitused:</b> | Eraldada foto teistest, kasutada vahelehti, eralist tähelepanu tuleks osutada kleepuvatele või õlistele plekkidele, võimalusel need puhastada. Mustusekiht võib olla toiduks elusorganismidele või mõjutavad selle koostisosad emulsiooni lagundavavalt. Pöörduda konservaatori poole. |

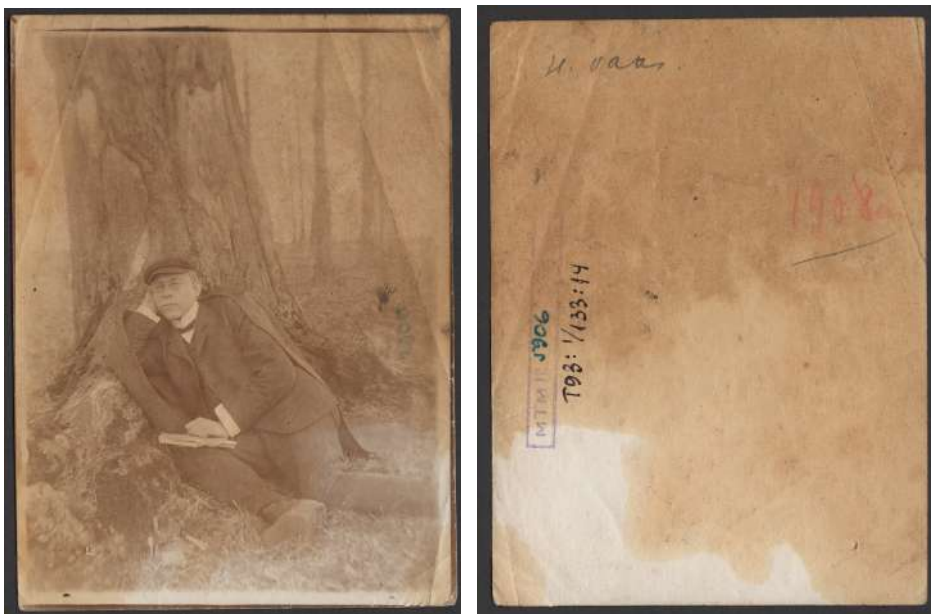
**Foto 16** Foto on läbi imbinud vahast või õlist, pildi alumine parem nurk on jäänud puutumata. Kahjustusaste 1 – emulsioon ega paberi seisund püsib stabiilsena.

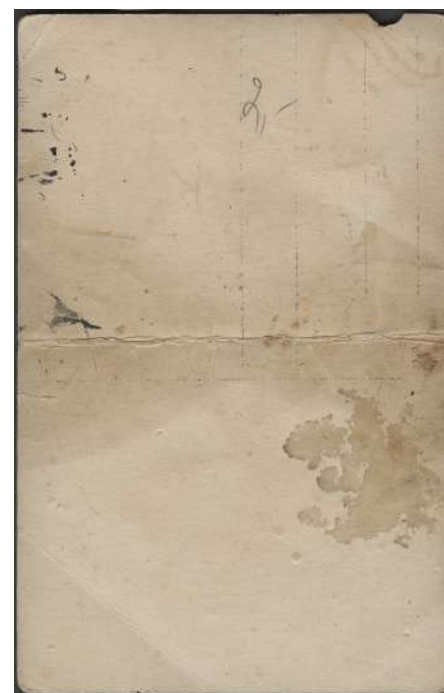
**Foto 17** Tagumine külg on plekiline. Kahjustusaste 1 või 2.

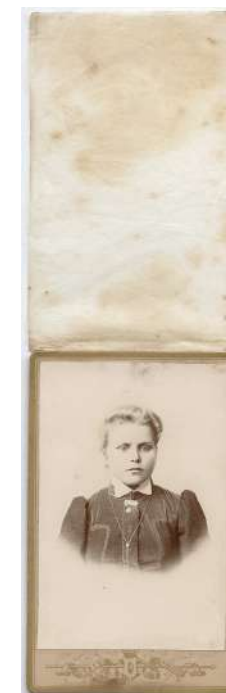
**Foto 18** Fotot kattev loorbaber on muutunud plekiliseks. Kahjustusaste 2 – paberi lagunemisel muutub see happeliseks ning võib kahjustada fotot.

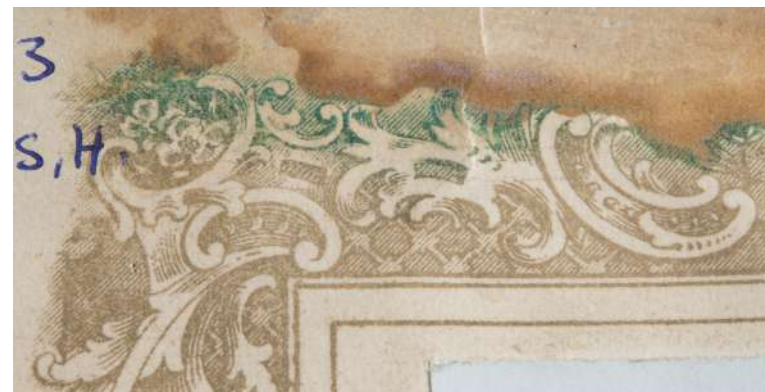
**Foto 19** Pildi ülaosas on näha veevoolujooni, vee ja õhu toimel on niiskunud värv korrodeerunud. Kahjustusaste 2 – korrosioon võib edasi areneda.

| <b>Soovitused:</b> | Hoida foto pakituna arhiivikindlas ümbrises, stabiilsel temperatuuril ja suhtelisel õhuniiskusel. Konsulteerida spetsialistiga. |

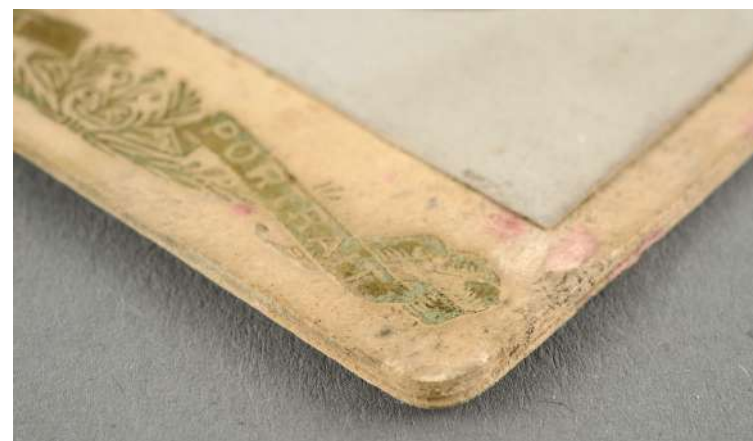
**Foto 20** Pronksivärvi katab korrosioonikiht. Kahjustusaste 2 – korrosioon võib edasi areneda.

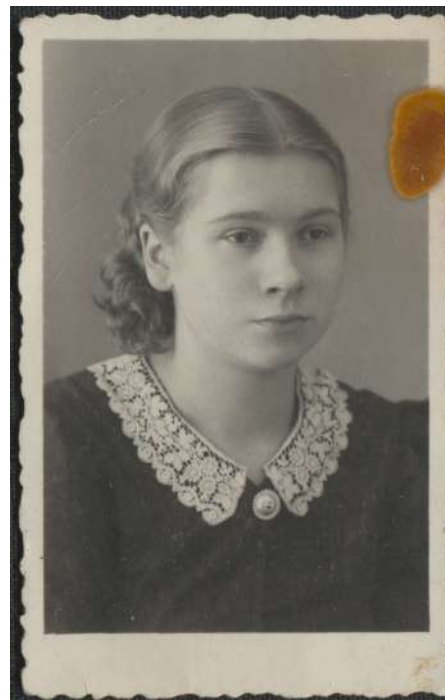
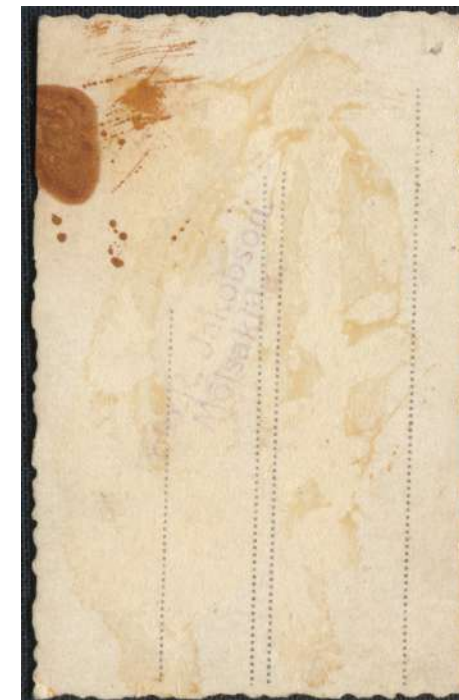
**Foto 21** Fotol on näha oraanžikas-pruuni roosteplekki, mis on nähtav samas ulatuses foto tagaküljel. Kahjustusaste 3 – rooste lagundab nii paberit, kui emulsiooni, kahjustus võib niiskes keskkonnas laieneda.

| <b>Soovitused:</b> | Eemaldada metallkomponendid kirjaklambrid naelad jms. Pöörduda konservatori poole, võimalusel eemaldada rooste. |

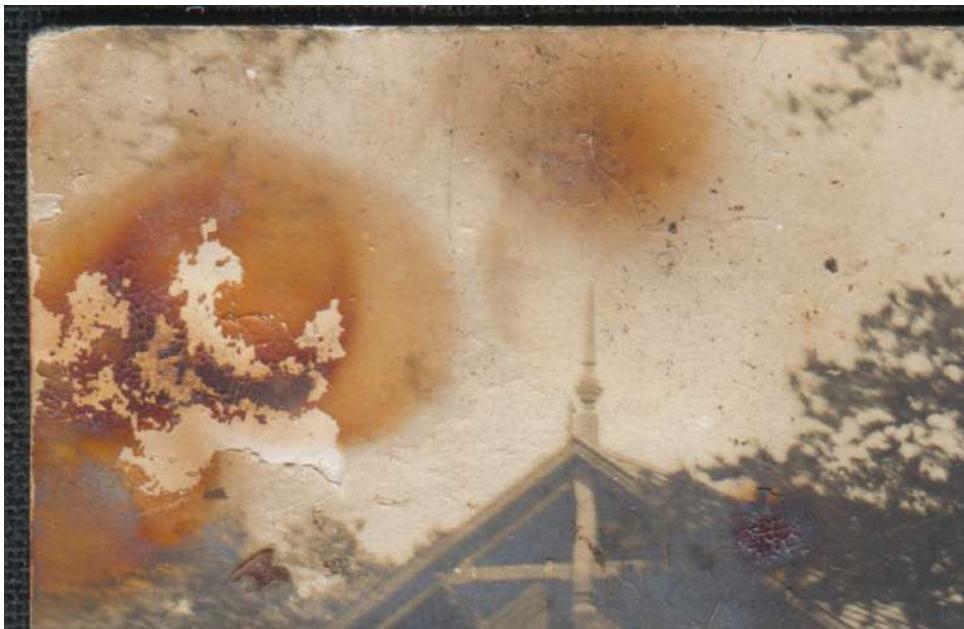
**Foto 22** Rooste on lagundanud emulsiooni, plekid on laiali valgunud, näha on pruunikaks värvunud barüüdikihti. Fotel 23 on näha pildi tagumine pool.

Kahjustusaste 3 – rooste lagundab nii paberit, kui emulsiooni, kahjustus võib niiskes keskkonnas laieneda.

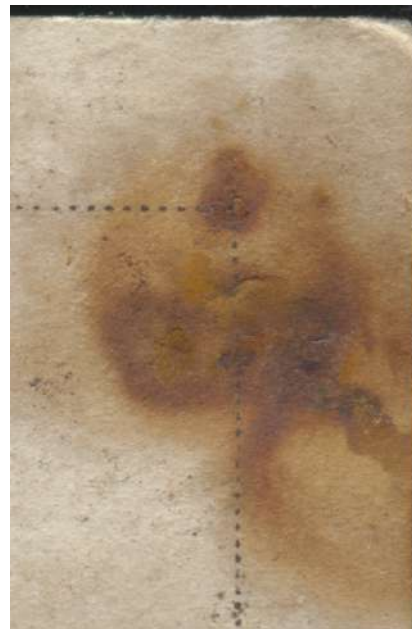
**Foto 23** Rooste on tugevalt kahjustanud paberit, kohati on nähtav süvend paberi pinnas. Kahjustusaste 3 – rooste lagundab nii paberit, kui emulsiooni, kahjustus võib niiskes keskkonnas laieneda.

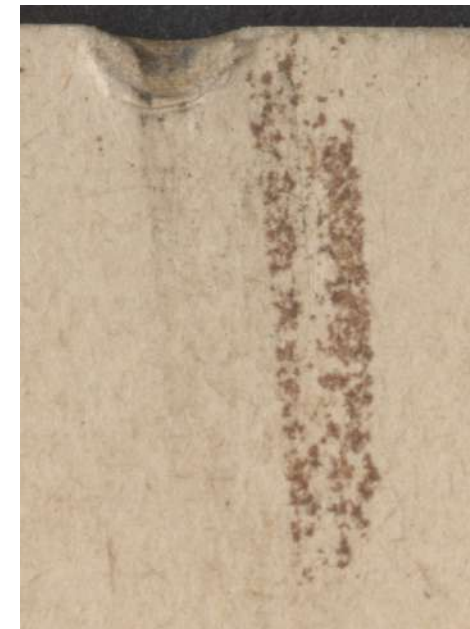
**Foto 24** Foto küljes olnud kirjaklamber on jätnud paberile roostekihi.

Kahjustusaste 2 – rooste lagundab paberit, kahjustus on alles pindmine, rooste tuleb esimesel võimalusel eemaldada.

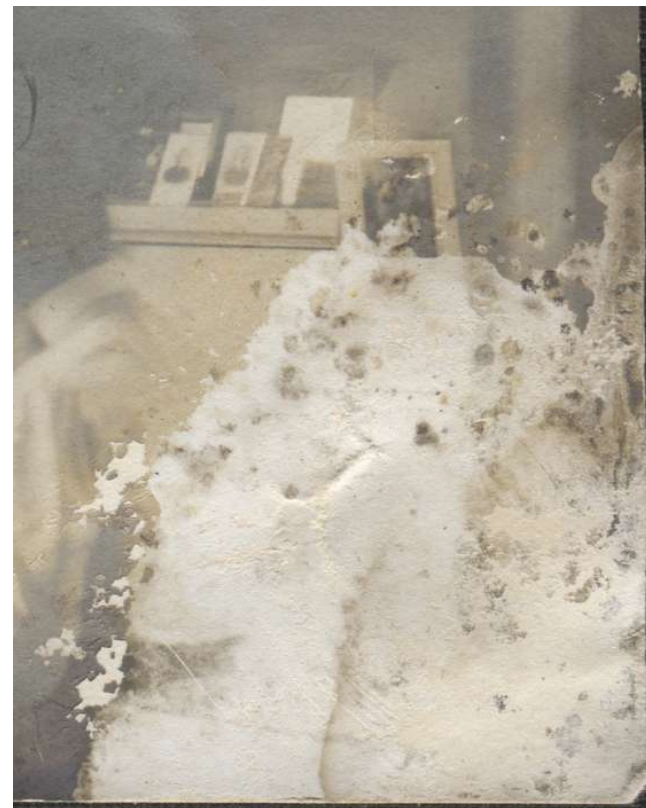
**Foto 25** Emulsioonipind on lagunenu, osaliselt ka barüüdikiht. Hallitus esineb tumedate laikude ja täppidena ning valge pindmise kirmena.

Kahjustusaste 3 – emulsioonikiht on lagunenu, pind kaetud hallitusega, niiskes keskkonnas võib hallituse elutegevus jätkuda.

| <b>Soovitused:</b> | Tagada stabiilne keskkond, eraldada teisest fotodest koos hallitusega kontaktis olnud materjalidega. Pöörduda konservaatori poole. |

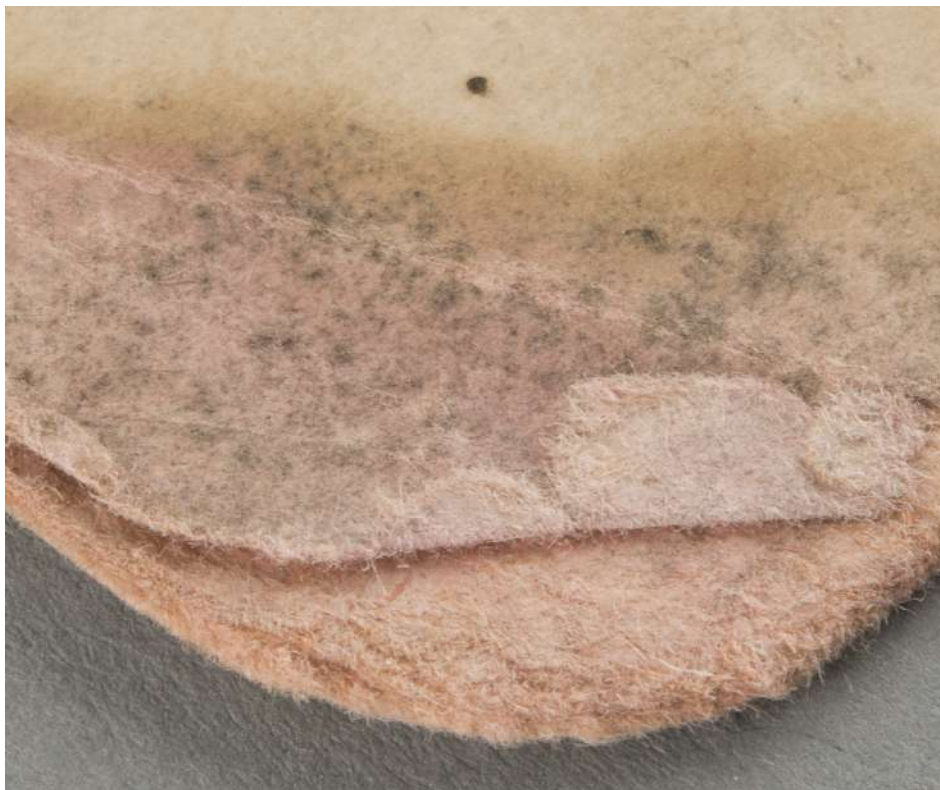
**Foto 25** Hallitus on kasvanud niiskust saanud alale. Väikesed mustad hallituskolded moodustavad suurema koloonia. Kahjustusaste 2 – hallituseosed võivad olla elujõulised.

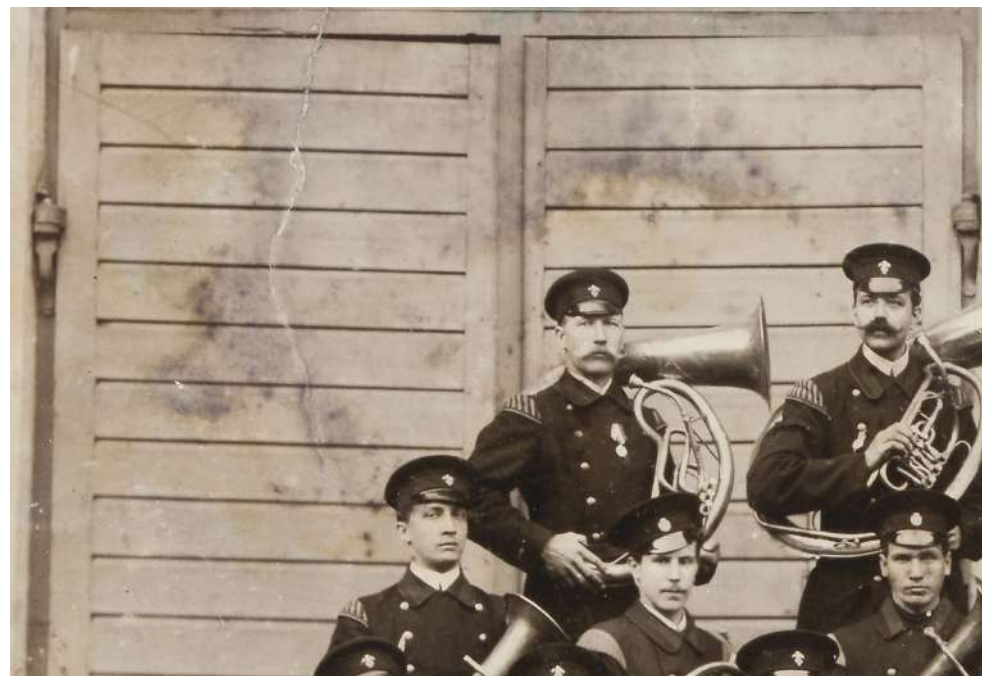
**Foto 26** Puhastatud fotol on näha hallitusjäljed, mis on sügaval emulsioonikihi sees. Kahjustusaste 2 – hallituseosed võivad olla elujõulised.

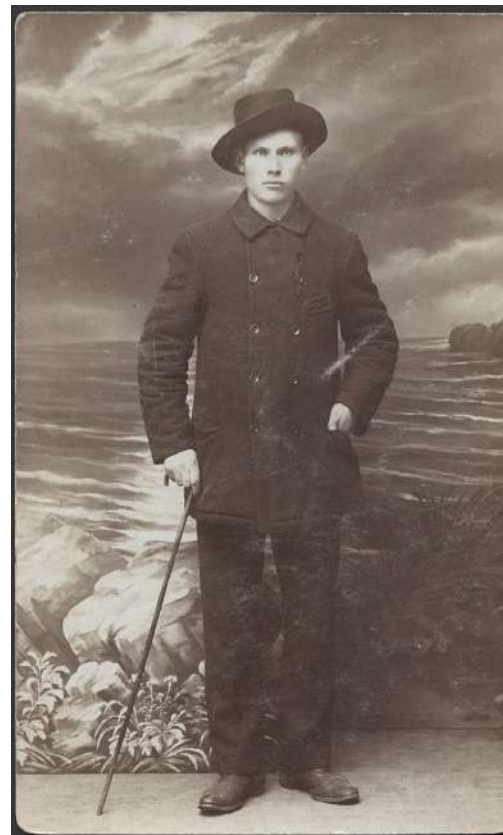
**Foto 27** Pildi keskosas, mehe parema küünarnuki juures on näha valge pindmine vigastus, kujutise tumedates osades nähtav valge säbru on samuti emulsiooni vigastus. Kahjustusaste 1 – ettevaatlikul käsitsemisel ja eraldi pakendatult hoiustamisel on võimalik kriimustusi vältida.

| <b>Soovitused:</b> | Pakendada foto eraldi või kasutada vahelehti. Käsitseta ettevaatlikult. |

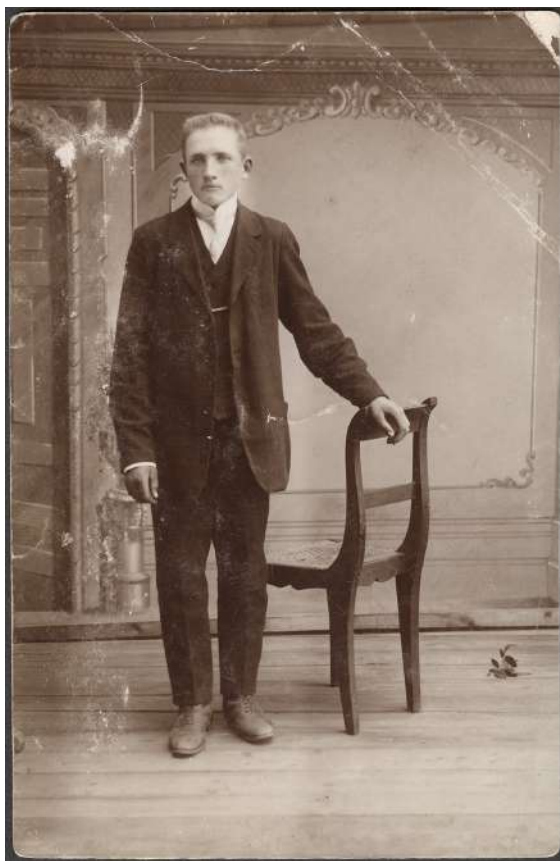
**Foto 28** Üleval vasakul kulunud emulsioonipind (fotol 29 suurendus).

Kahjustusaste 1 – ettevaatlikul käsitsemisel ja eraldi pakendatult hoiustamisel on võimalik kriimustusi vältida.

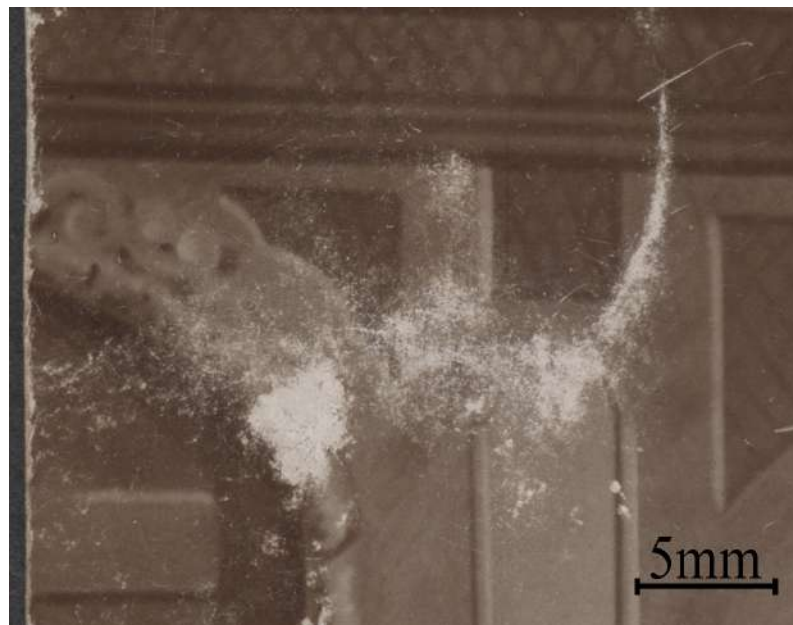
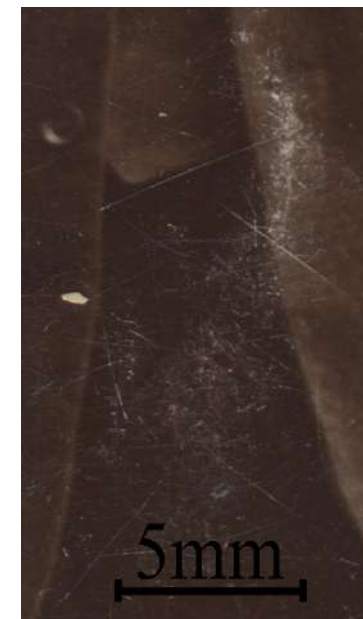
**Foto 29** Detailid fotost 28. Vasakpoolsel fotol on näha tüüpiline kulumisjalg, parempoolsel peenikesed kriimustused.

Kahjustusaste 1 – ettevaatlikul käsitsemisel ja eraldi pakendatult hoiustamisel on võimalik kriimustusi vältida.

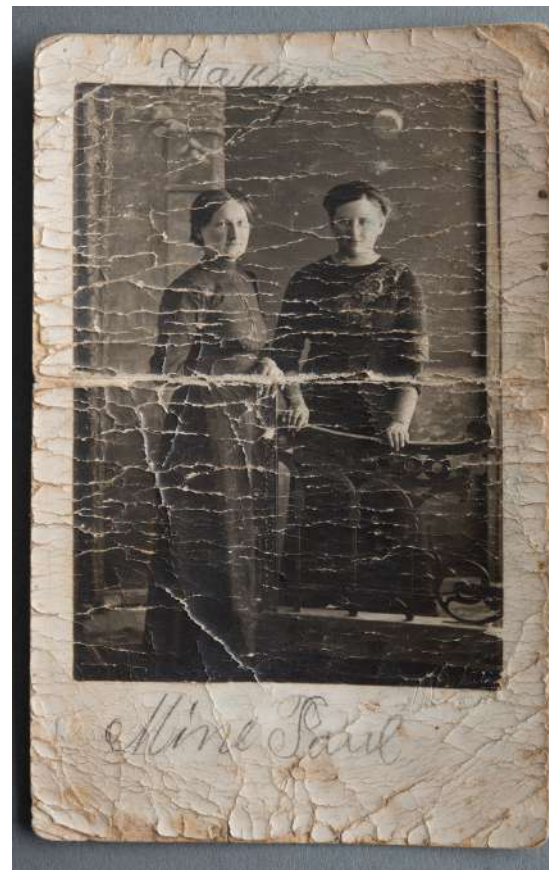
**Foto 30** Emulsioonikiht deformatsiooni tõttu pragunenud, murdekohtades on emulsioon koos barüüdikihiga paberpõhimikult osaliselt lahti, kohati on tükid eraldunud.

Kahjustusaste 3 – emulsioon võib kergesti eralduda.

**Soovitused:** Lahtine emulsioonikiht kinnitada vältimaks edaspidist irdumist. Tagada stabiilne õhuniiskus ja temperatuur. Pöörduda konservaatori poole.

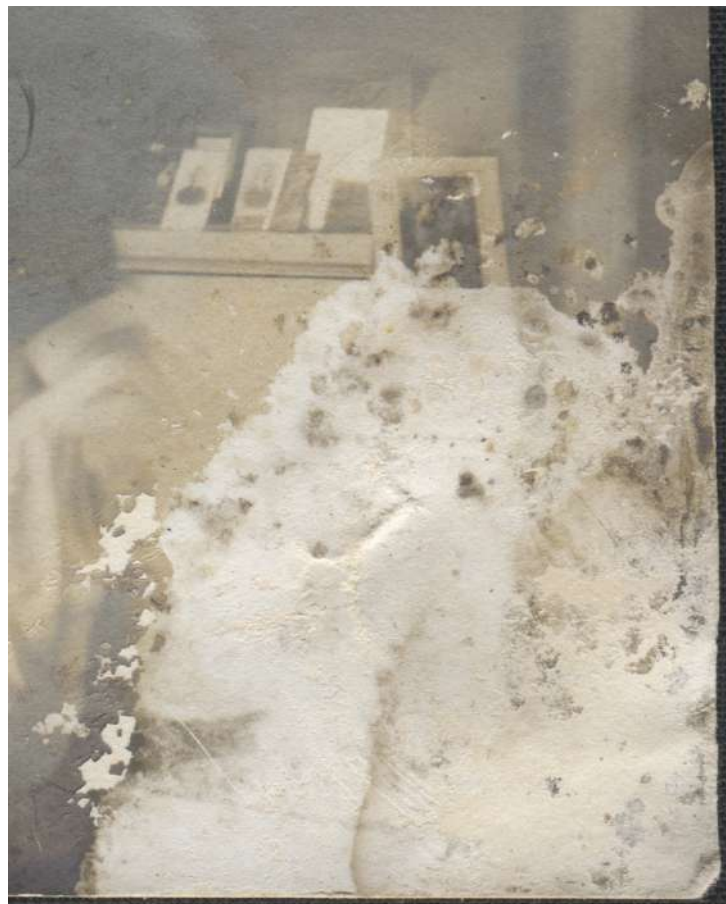
**Foto 31** Želatiinikiht on suures osas hallituse poolt lagundatud. Kahjustusaste 3 – ulatuslik kadu, hallitus võib olla aktiivne, ka pärast puhastamist võib emulsioon olla õrn.

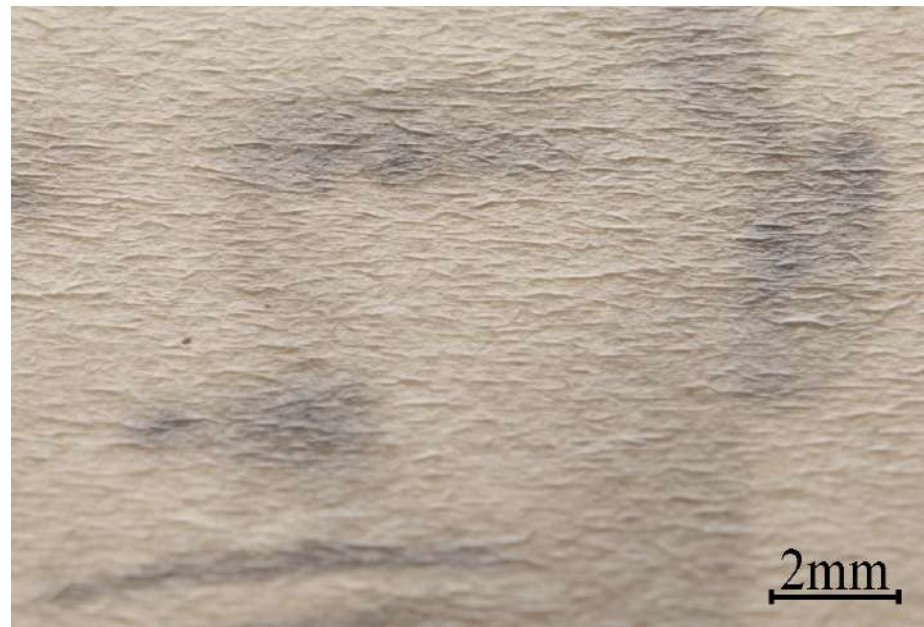
**Foto 34** Foto pinda katab peenike pragude võrgustik, need jooksevad ühtlaselt horisontaalsuunas üle albumiiniemulsiooni pinna. Kahjustusaste 2 – foto pind on mikrotasandil õrn ja kergesti purunev.

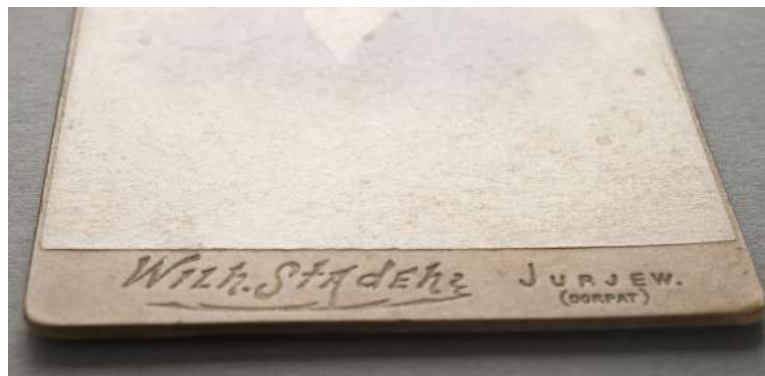
**Foto 35** Vastu valgust tuleb kraklee hästi esile.

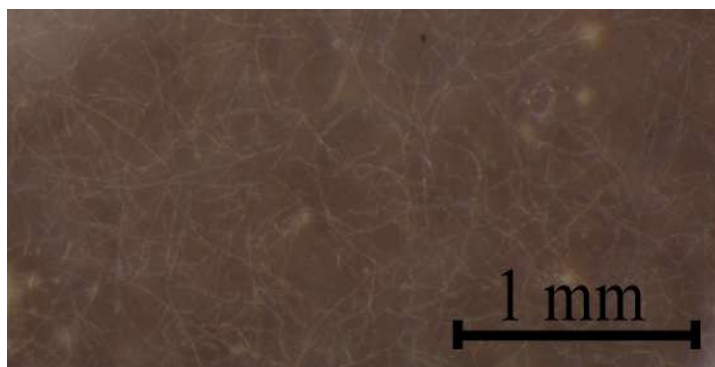
**Foto 36** Kõrgläikega albumiinfoto puhul ei ole krakleed näha, suurtel suurendustel võib seda siiski eristada. Kahjustusaste 1 – pind on hästi säilinud.

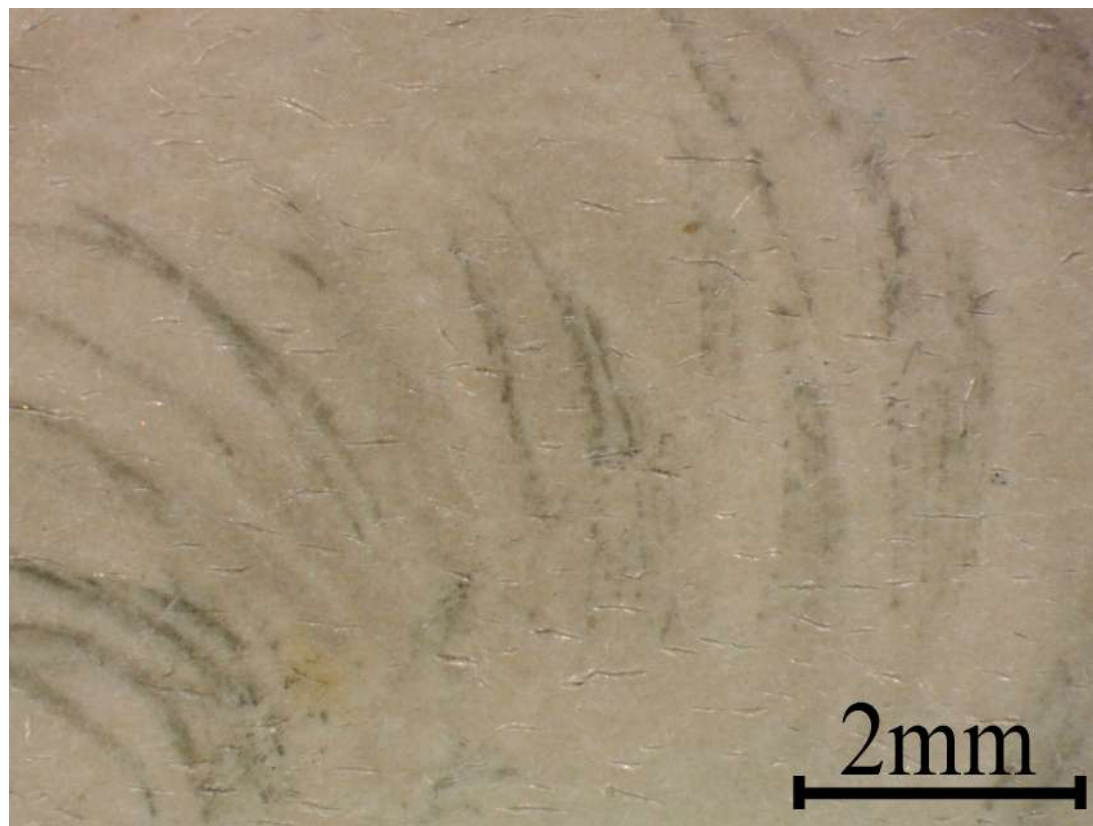
**Foto 37** Suurendusel on ühes suunas kulgevad lõhed hästi nähtavad.

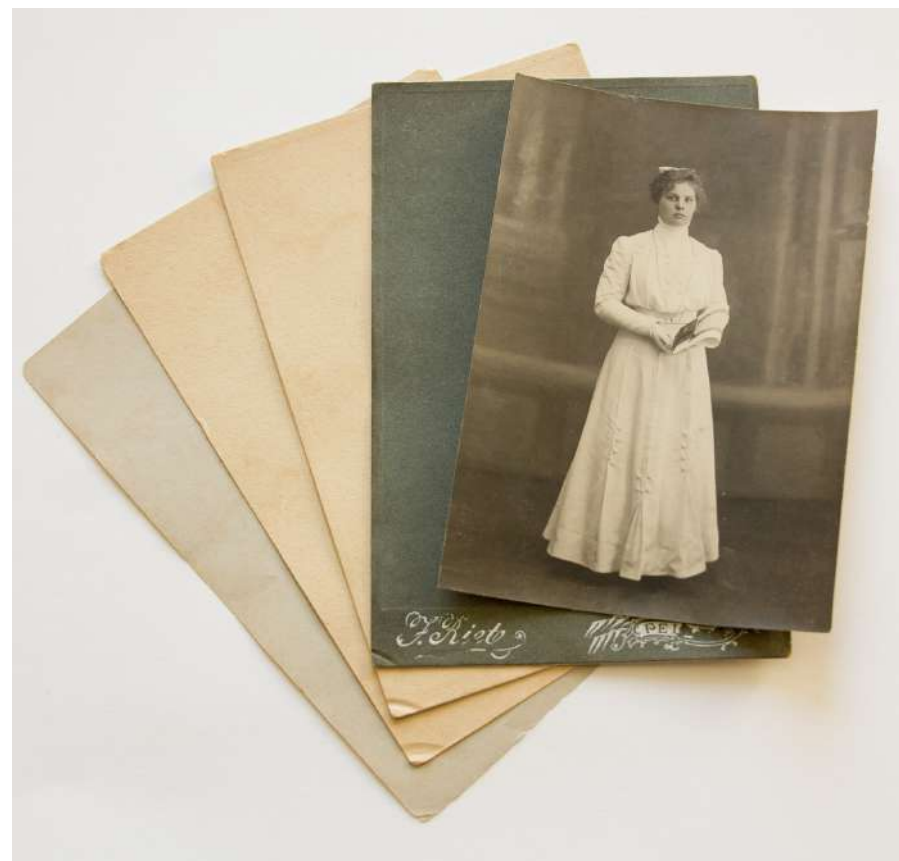
**Foto 38** Foto on taustast täiesti eraldunud samuti on taustakartong kuivanud lahti, aluspapile kleebitud õhukesed kattepaberid fotograafi nime ja reklaamiga (kõige alumine) on samuti lahti. Kahjustusaste 2 – kuigi foto ja aluskihid on üksikult väga hästi säilinud on õhukesed üksikud lehed aldis vigastustele.

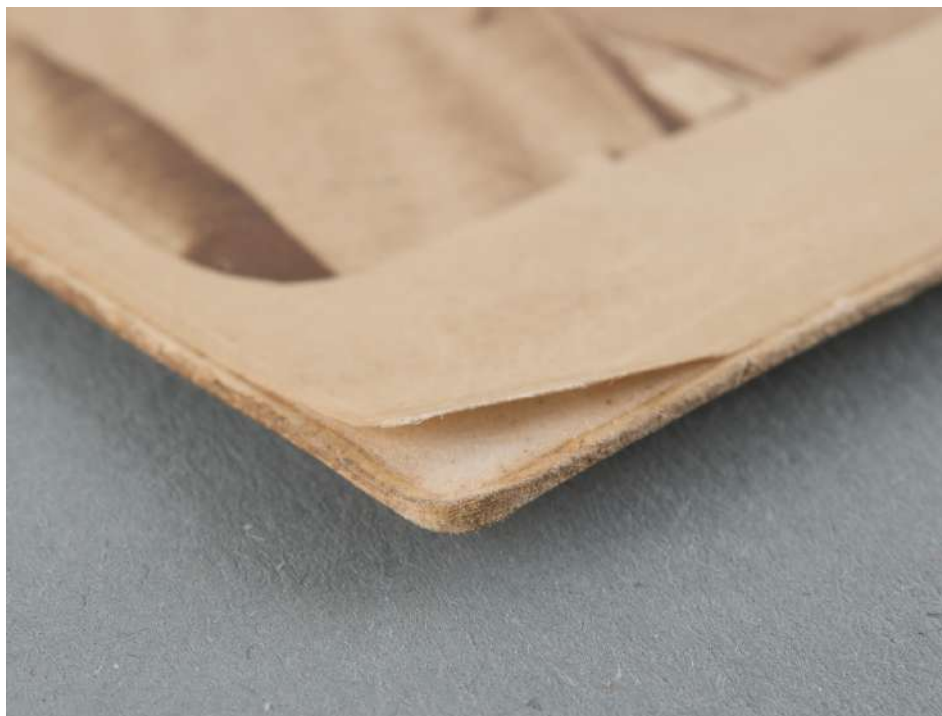
**Foto 39** Õhuke fotopaber on taustapapist eraldunud.  
Kahjustusaste 2 – lahtine nurk võib kergesti vigastuda.

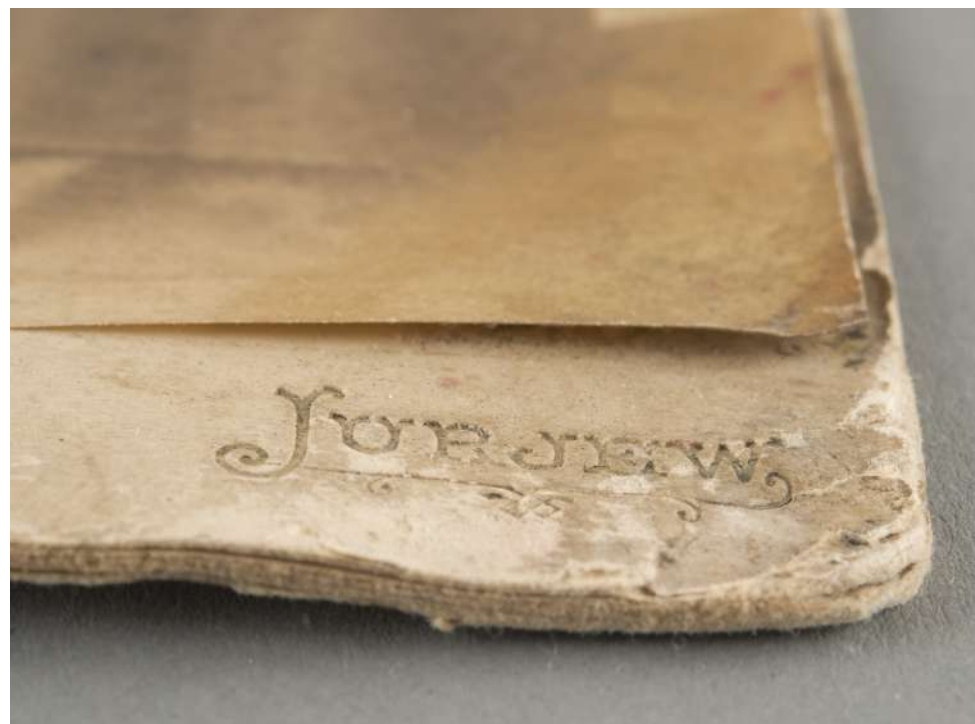
**Foto 40** Veekahjustuse tagajärjel on tõenäoliselt liim lahustunud ning foto ja taust eraldunud.  
Kahjustusaste 2 – lahtine nurk võib kergesti vigastuda.

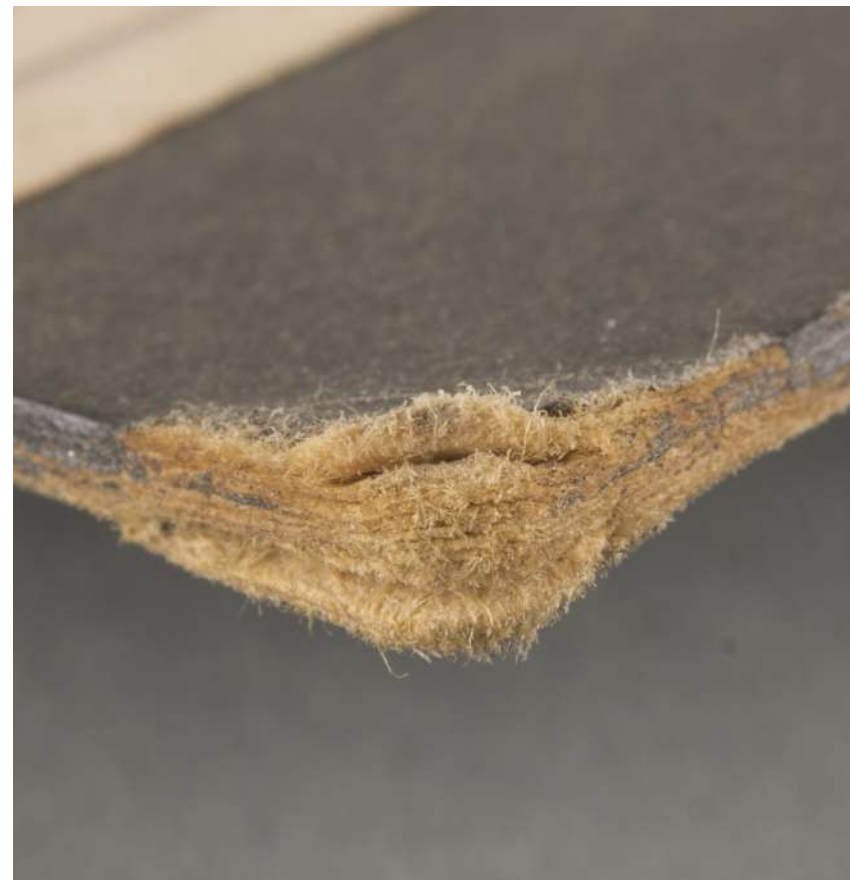
**Foto 41.** Taustapapp on foto nurgas eraldunud kihtideks, kahjustatud nurk on kulunud.  
Kahjustusaste 2 – lahtine nurk võib kergesti vigastuda.

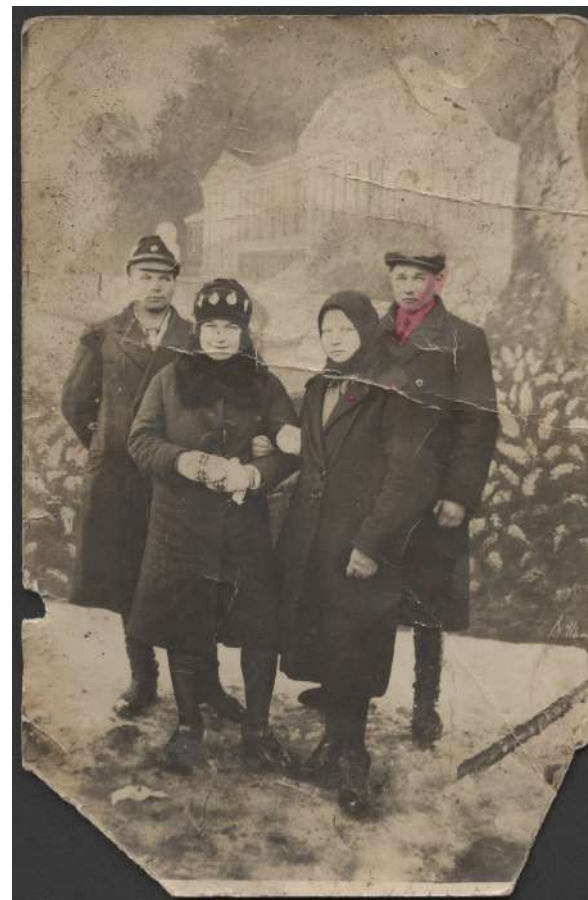
**Foto 42** Foto alumised nurgas on ilmselt aja jooksul murdunud. Kahjustusaste 1 – puuduvad kohad ei mõjuta otseselt foto säilivust, kontrollida emulsiooni olukorda murdekohtades.
