# **FOTODE KAHJUSTUSTE ATLAS**

# **Albumiin-, kolloodium-, ja hõbeželatiinfotode kahjustuste atlas**

Koostaja Joel Leis

Töö on valminud Eesti Kunstiakadeemia bakalaaurusetöö  
„Paberfoto kahjustuste atlas: albumiin-, kolloodium- ja  
hõbeželatiinfotod 20. sajandi esimese pooleni“ lisana.

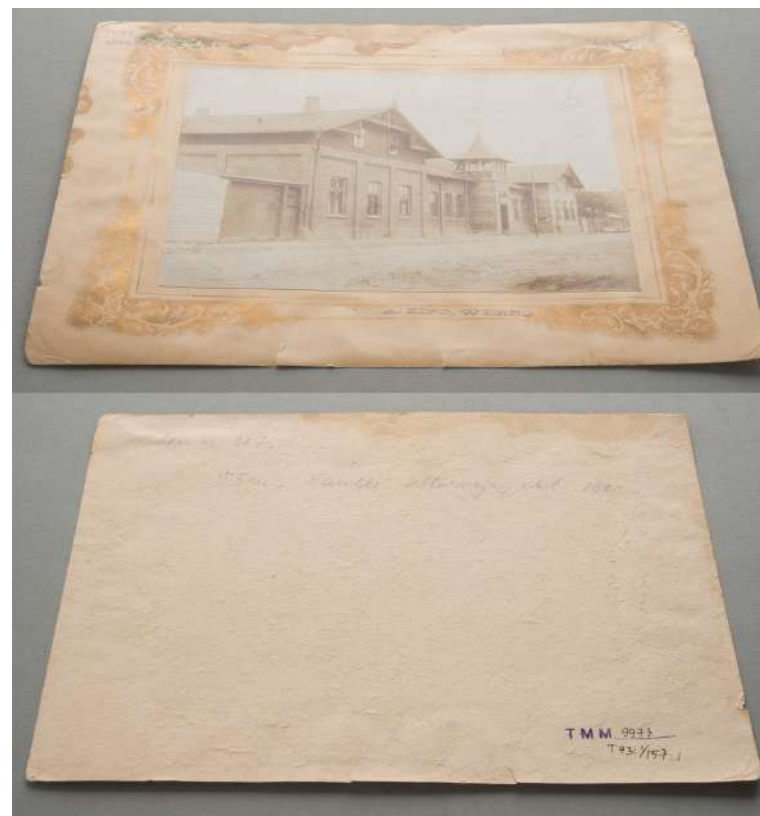
**Foto 45** Foto paks taustapapp on eemaldatud, seda tehakse mõnel juhul ka taotluslikult, kui vananenud ja happeline taust ohustab foto säilimist. Kahjustusaste 2 – õhuke foto on aldis füüsilistele kahjustustele.

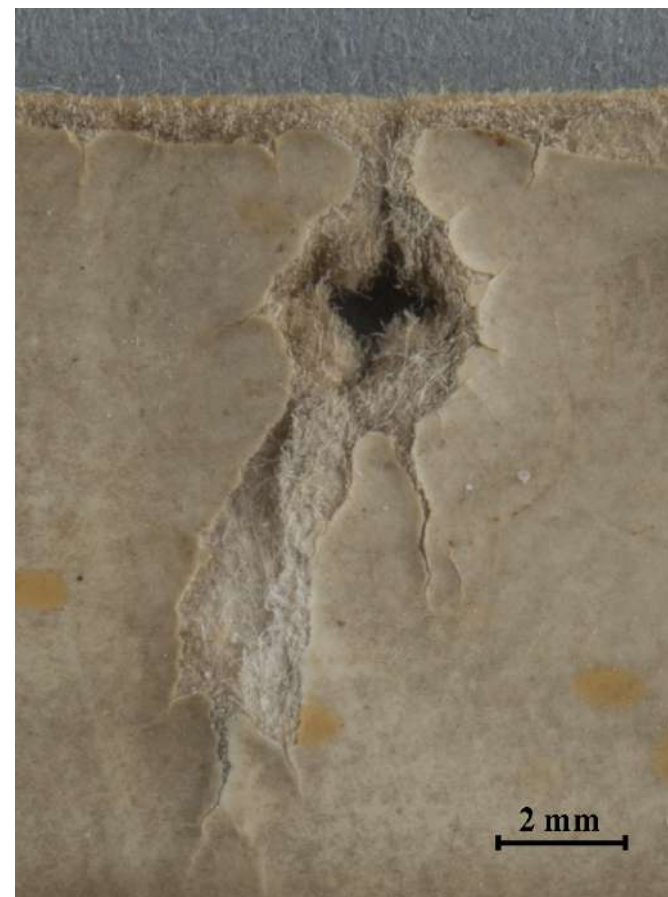
**Foto 46** Foto on ilmselt kinnitatud kaela, knopka või nõõpnõelaga seinale. Augu kohal on rebend. Kahjustusaste 2 – emulsioon augu ümber on lahti.

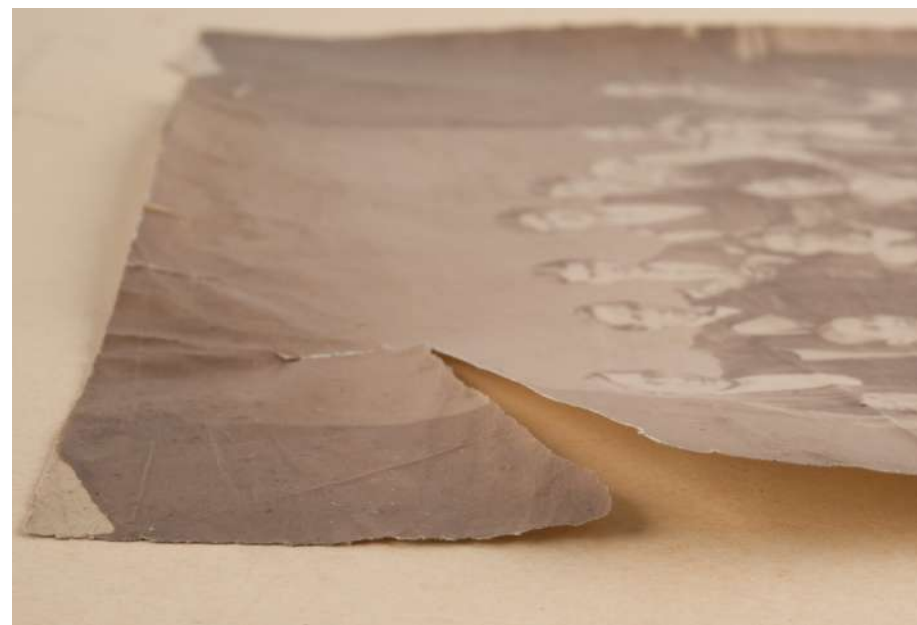
**Foto 47** Väga õhukesel paberil albumiinfoto on liimitud nurkadest sekundaarsele aluspaberile, foto on tugevalt kortsunud ja rebenenud. Kahjustusaste 3 – õhuke paber võib kergesti edasi rebeneda.

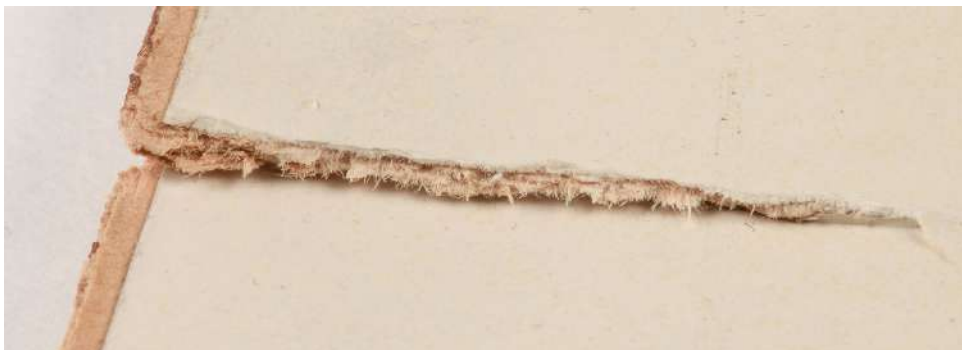
**Foto 48** Rebend läbib taustapappi ja fotot. Näha on taustakartongi kihid ja murdunud paberikiud. Kahjustusaste 2 – kahjustus võib edasi areneda.

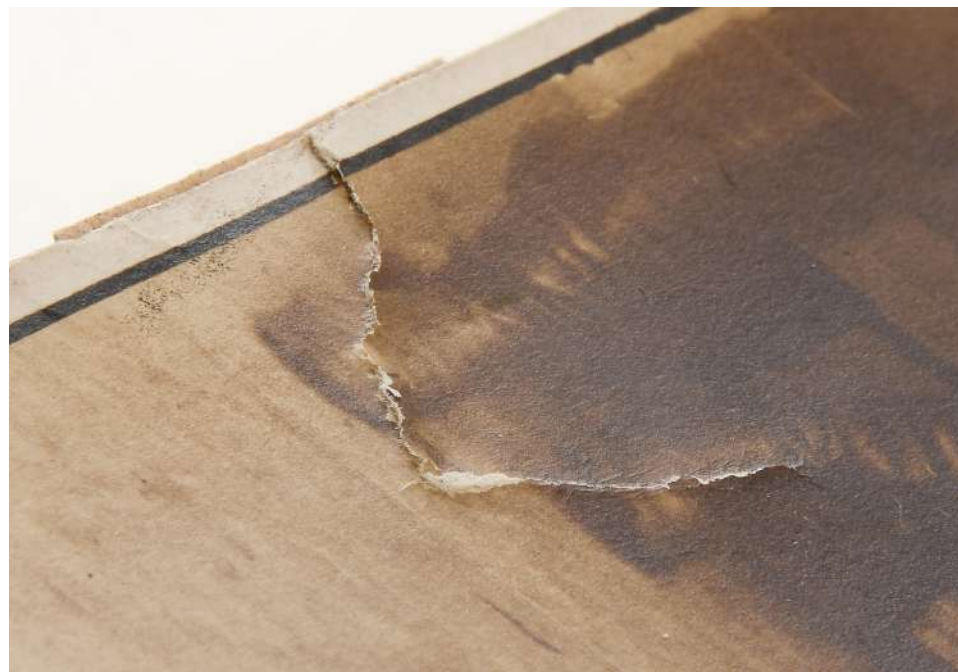
**Foto 50** Rebenenud foto servades on emulsioon kohati barüüdikiht lahti, foto taha on kleebitud juhuslik paber. Kahjustusaste 3 – rebend on küll kinnitatud, kuid lahtised servad ja emulsioon võivad vigastuda. Liimitud toetus tuleks asendada arhiivipüsiva materjali vastu.

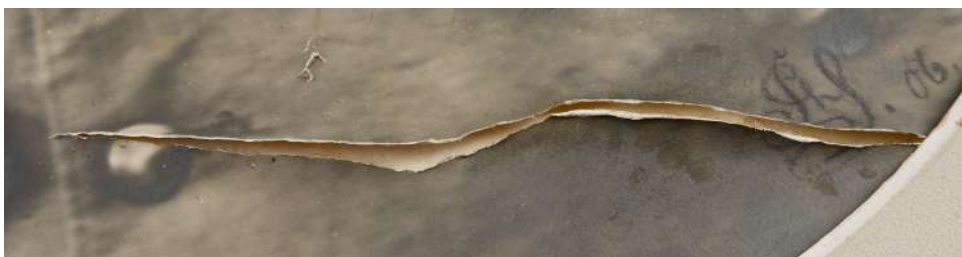
**Foto 49** Foto on kuivades kokku tõmbunud ning rebenenud. Kahjustusaste 2 – kahjustus võib edasi areneda.

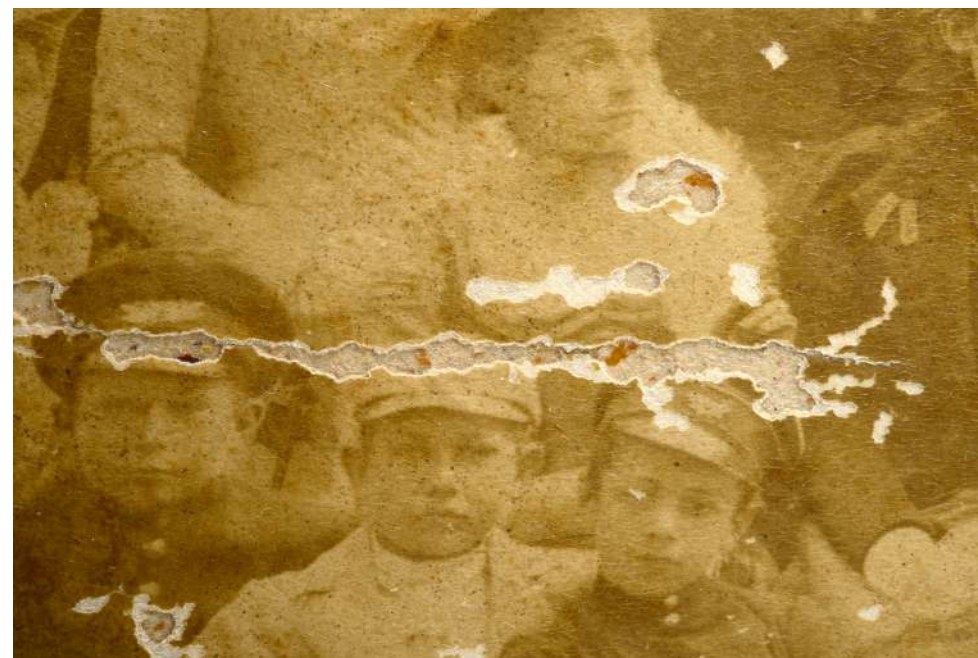
**Foto 51** Putukate toitumisljäljed. Pildil on näha, et putukad on eelistanud ainult fotopaberit, taustapapp on kahjustamata. Kahjustusaste 1 – putukate elutegevust ei ole enam.

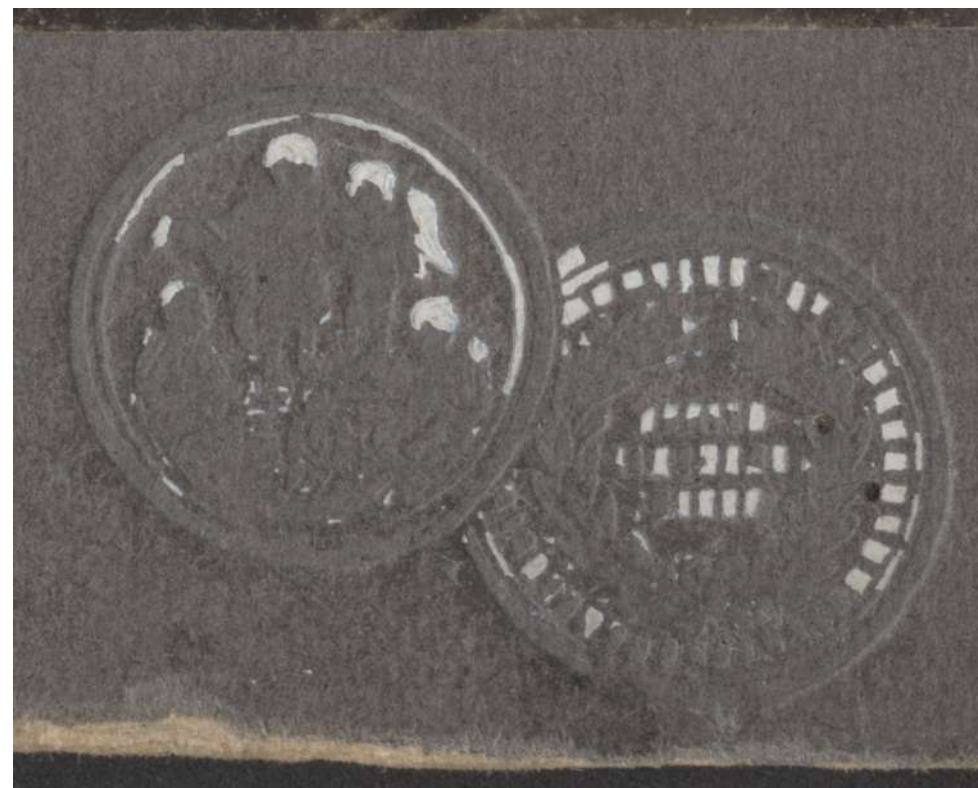
**Foto 52** Foto esiküljel on reljeefne presstrükis fotograafi nimele ja reklaamilt värv maha koorunud.  
Kahjustusaste 2 – värv on peaaegu täiesti hävinenud, kuid foto säilivust see ei mõjuta.

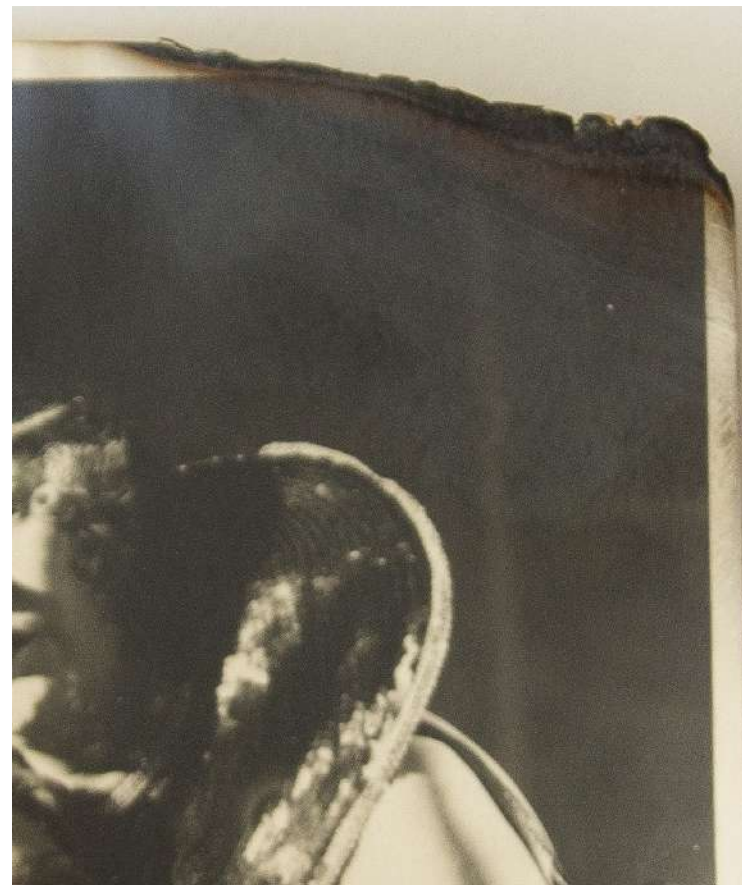
**Foto 53** Foto nurk on põlenud, näha pruuniks tõmbunud söestunud serv.

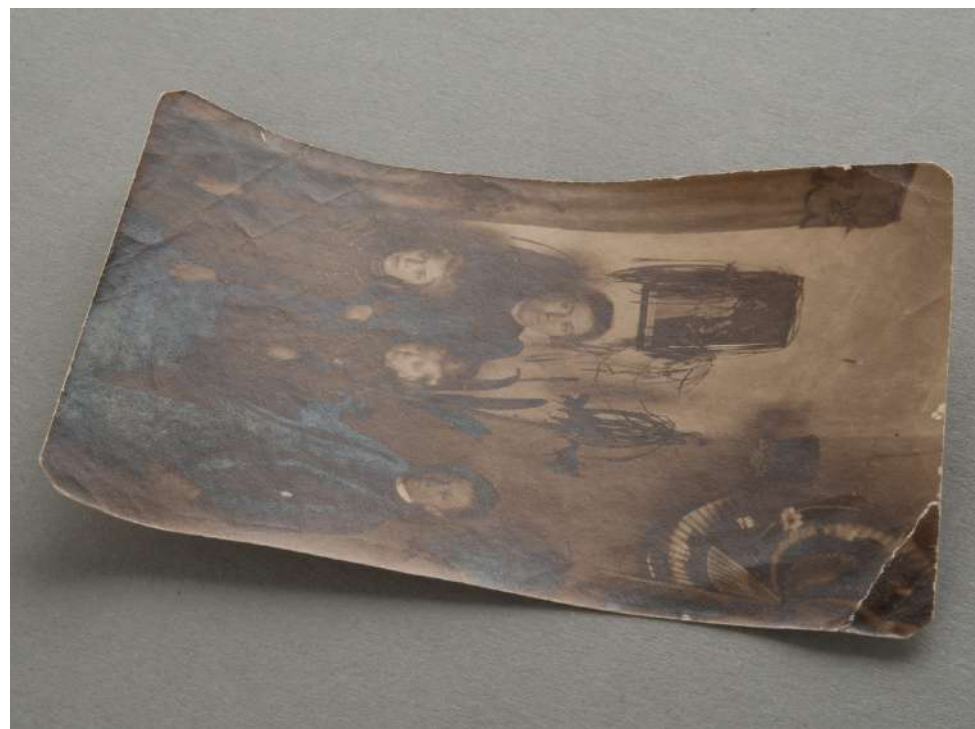
**Foto 54** Foto on ebäühtlaselt kaardunud.

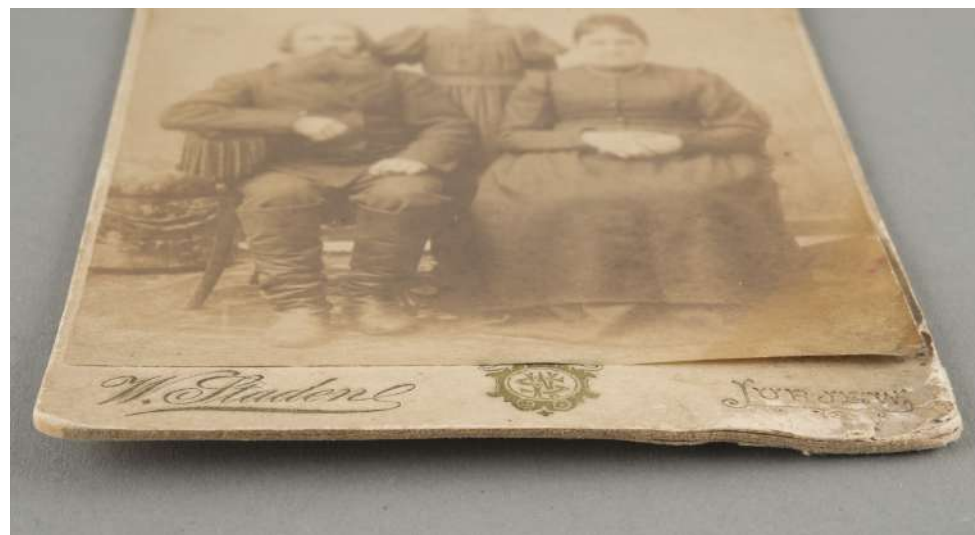
**Foto 55** Taustapapi serv on niiskuse toimet tõmbunud laineliseks. Kahjustusaste 2 – taustapapi konstruktsioon on kahjustatud, kuid korrektsel säilitamisel kahjustus edasi ei arene.

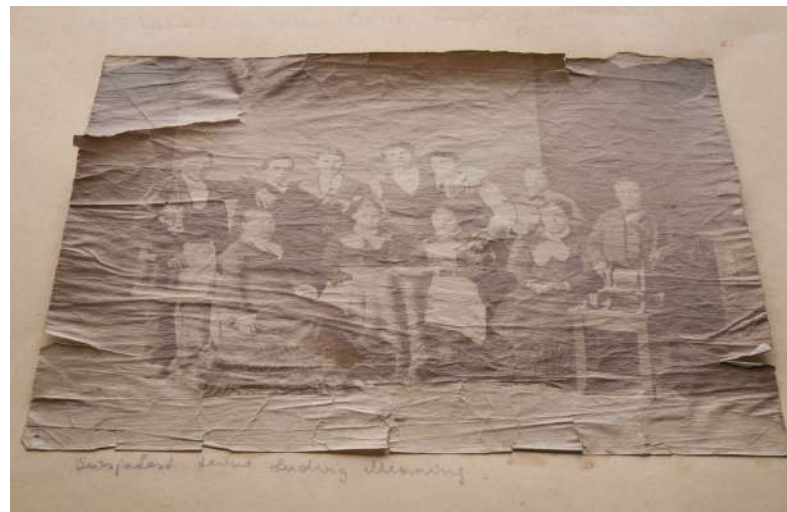
**Foto 56** Väga õhuke albumiinpaber on kortsunud niiskuse tõttu. Kahjustusaste 2 – foto on küll tugevalt kortsunud ning rebenenud, kuid taustalt eemaldades ning korrektsel säilitamisel ei arene kahjustus edasi.

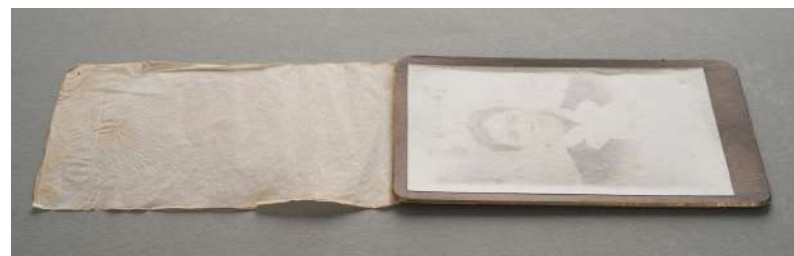
**Foto 57** Foto loorpaber on kortsunud. Kahjustusaste 1 – loorpaberi kortsumine ei ohusta foto säilimist. Loorpaber ei tohi olla kontaktis emulsiooniga kasutada arhiivipüsivat vahelehte.

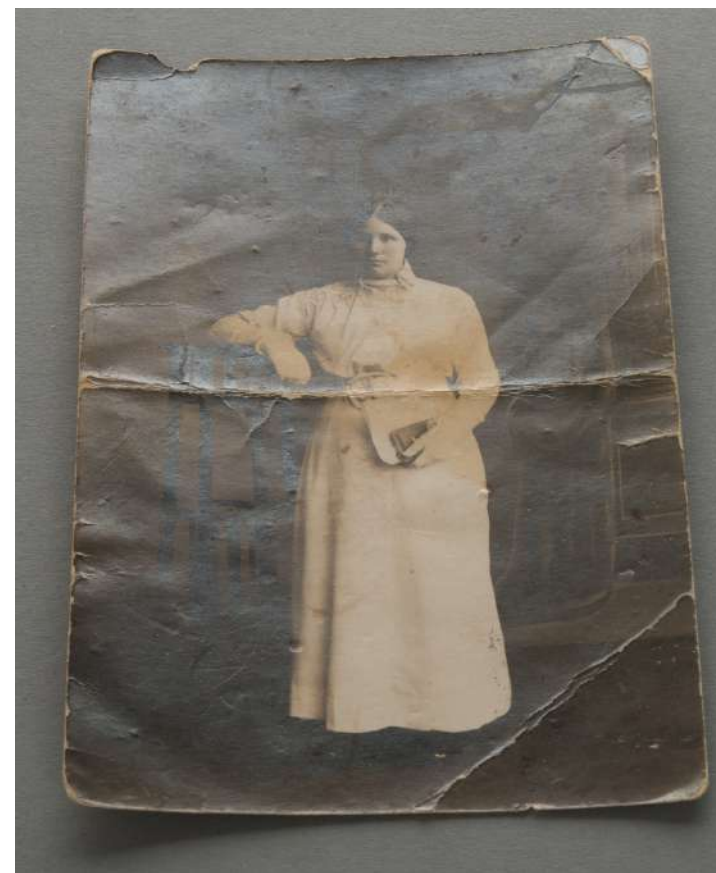
**Foto 58** Pilt on mitmest kohast murdunud. Murdejoonte kohalt on emulsioon ja barüüdikiht murdunud.

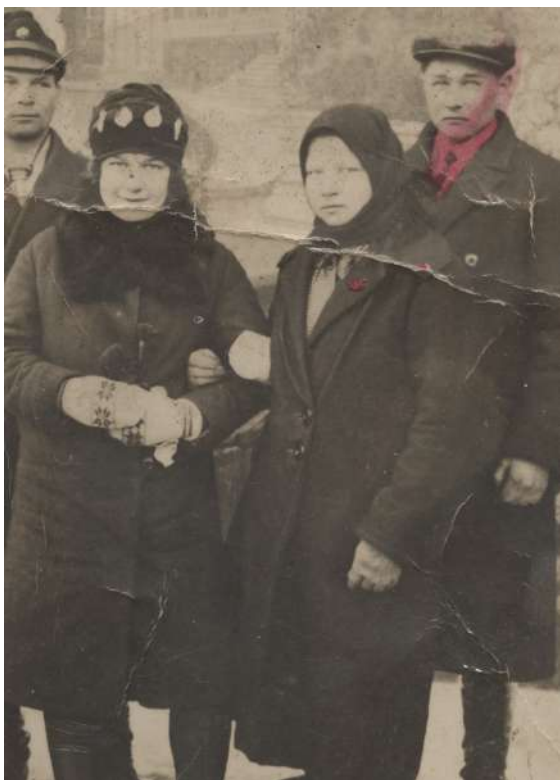
**Foto 59** Foto alumises osas ja üleval vasakul meesterahma õla juures olevad murdejooned ei läbi fotopinda äärest ääreni.

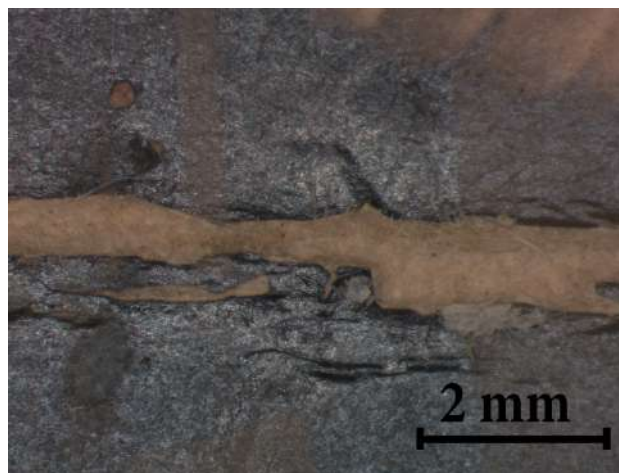
**Foto 60** Suurendusel on näha murdunud barüüdikiht ja emulsioon. Kahjustusaste 2 – ettevaatlikul käsitlemisel ei kahjustu foto edasi, emulsiooni- ja barüüdikiht võib murdejoonte juurest eralduda.

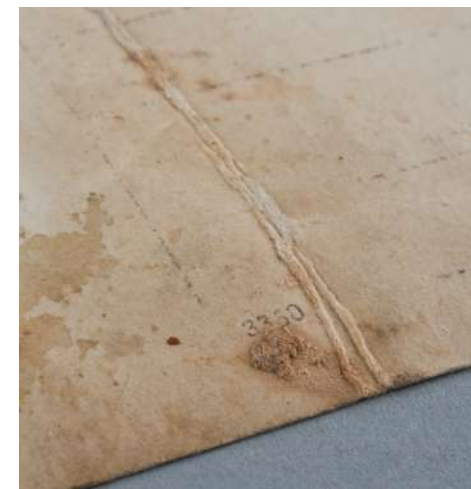
**Foto 61** Murdejoon foto tagaküljel. Kahjustusaste 2 – ettevaatlikul käsitlemisel ei kahjustu foto edasi.

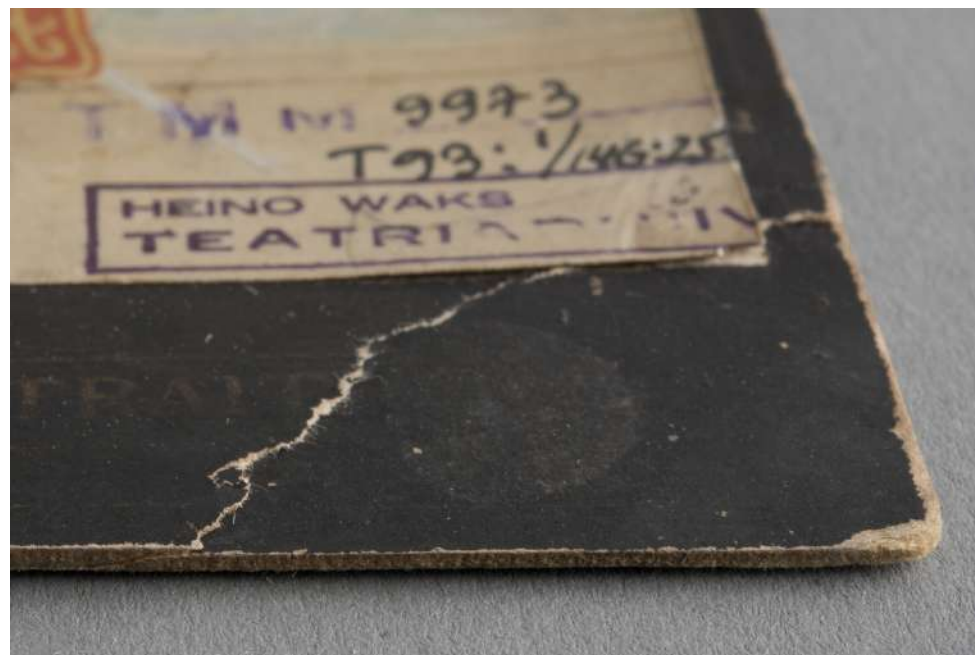
**Foto 62** Kartongi nurk on murdunud.  
Kahjustusaste 2 – ettevaatlikul käsitlemisel ei kahjustu foto edasi.

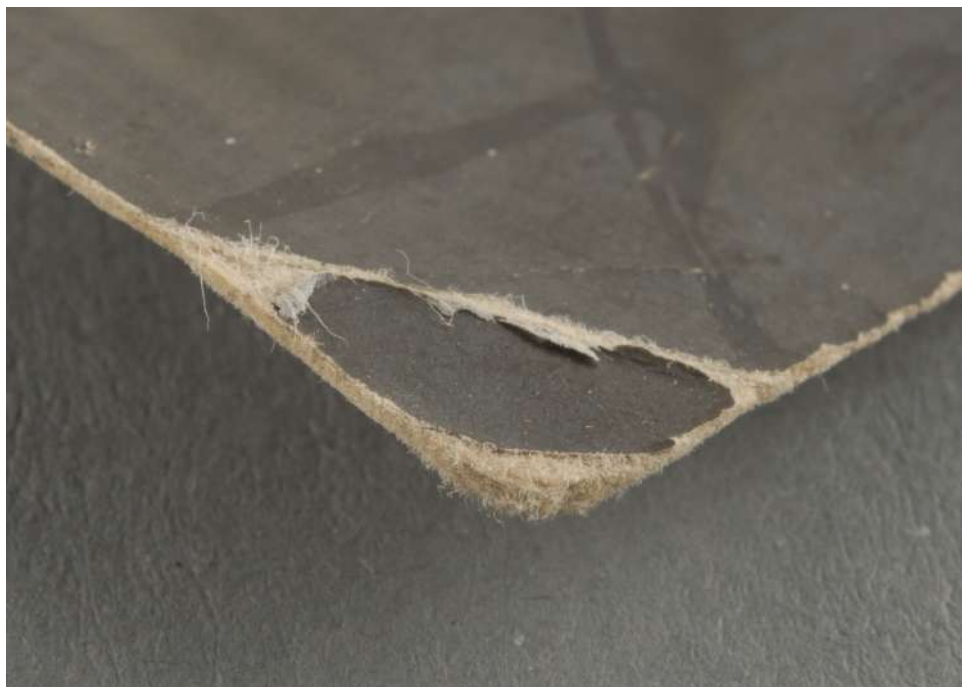
**Foto 63** Murdunud nurk on kulunud, murdejoone juures on näha paberikiudusid ja põhimikust eraldunud barüüdi- ja emulsioonikihti. Kahjustusaste 2 – ettevaatlikul käsitlemisel ei kahjustu foto edasi.

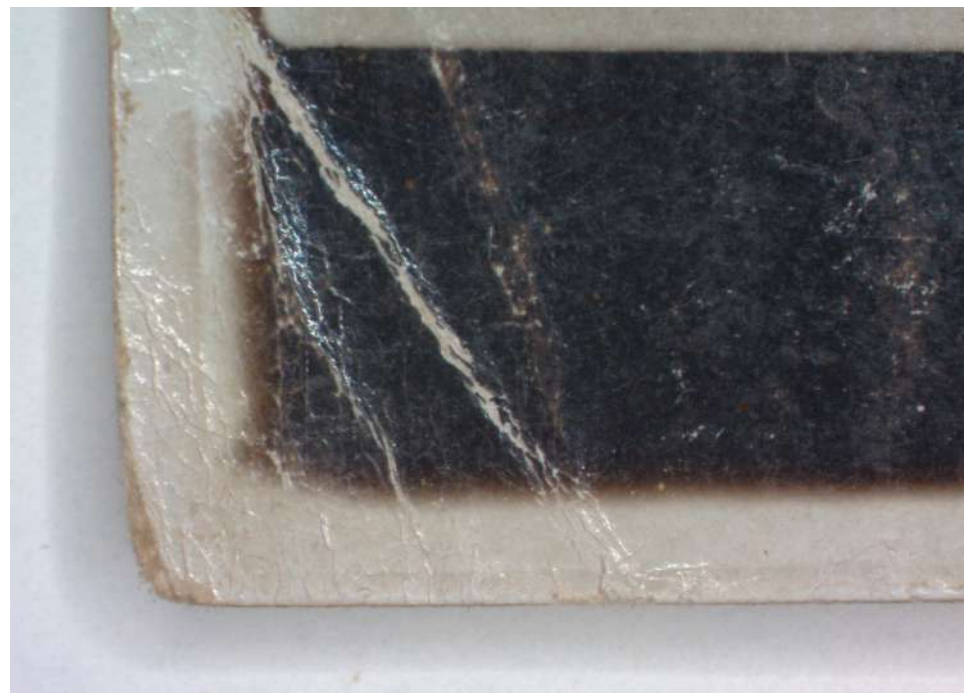
**Foto 64** Foto nurgas on kolloodiumemulsioon murdunud, foto nurga juures on näha pragunevat barüüdikihti. Kahjustusaste 2 – ettevaatlikul käsitlemisel ei kahjustu foto edasi.

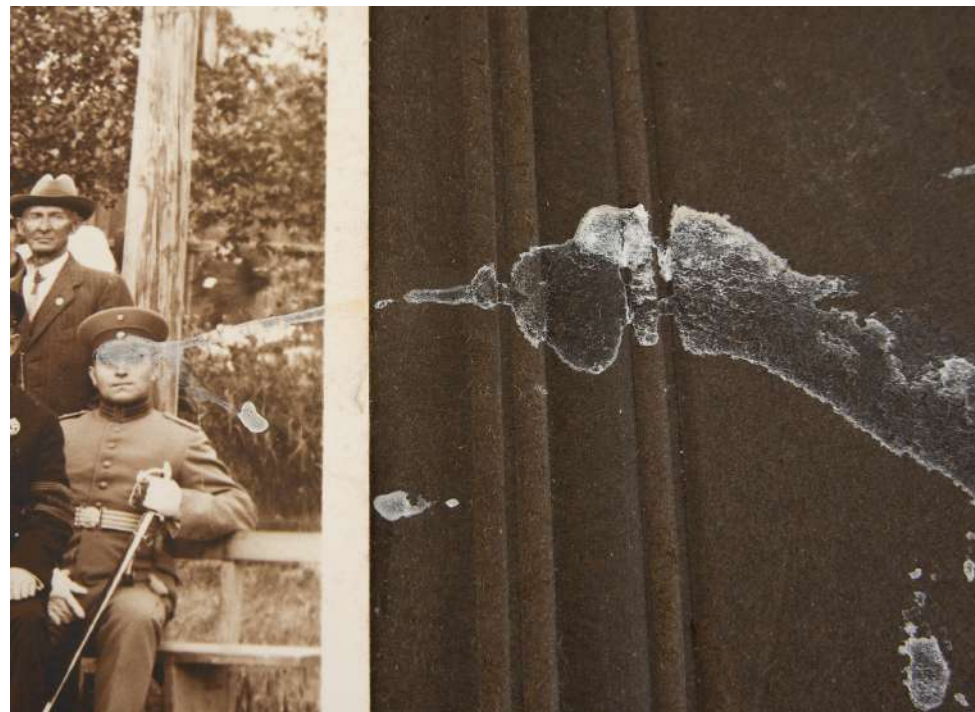
**Foto 65** Foto pinda katab õhuke valge kiht.  
Kahjustusaste 1 – kiht eraldub pinnalt.

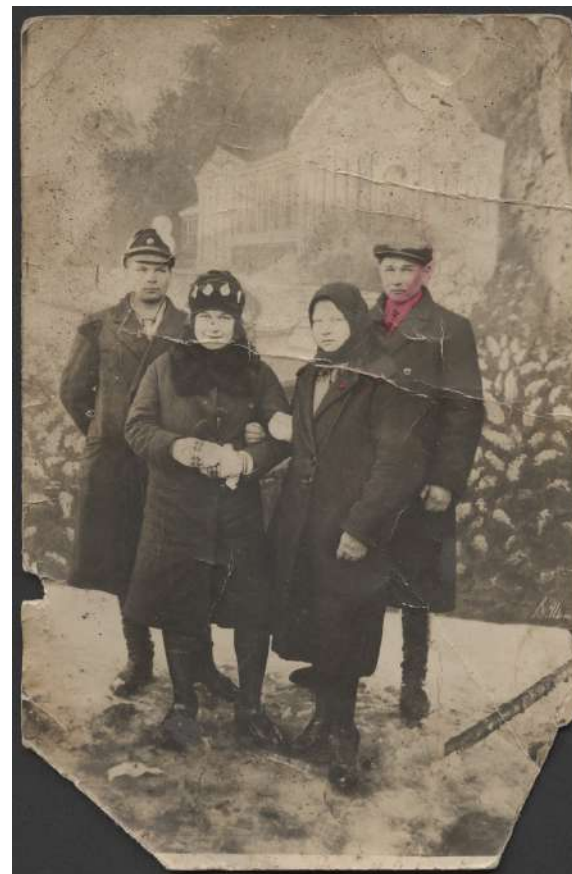
**Foto 66** Foto on kaetud mustusega.  
Kahjustusaste 2 – mustusekiht võib kahjustada fotot ja olla toiduks mikroorganismidele.

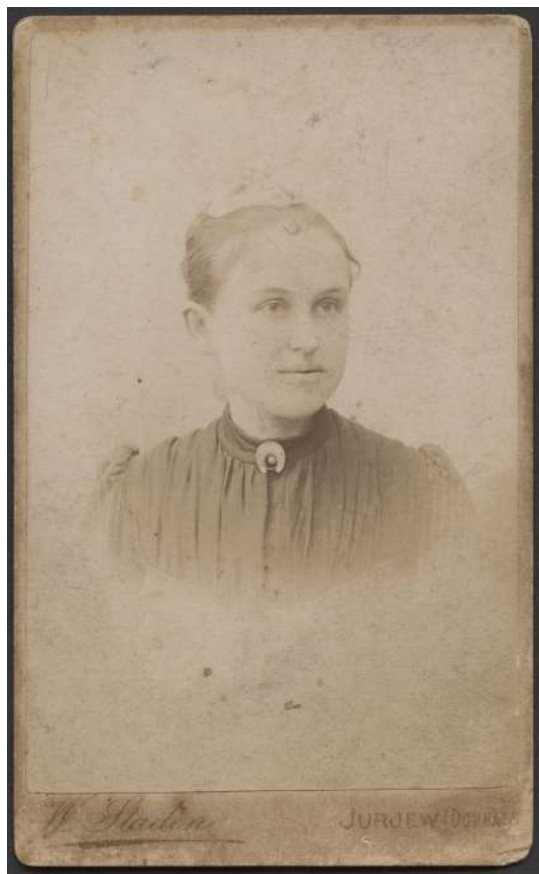
**Foto 66** Foto esikül on kaetud mustusekihiga.  
Kahjustusaste 2 – mustusekiht võib kahjustada fotot ja olla toiduks mikroorganismidele.

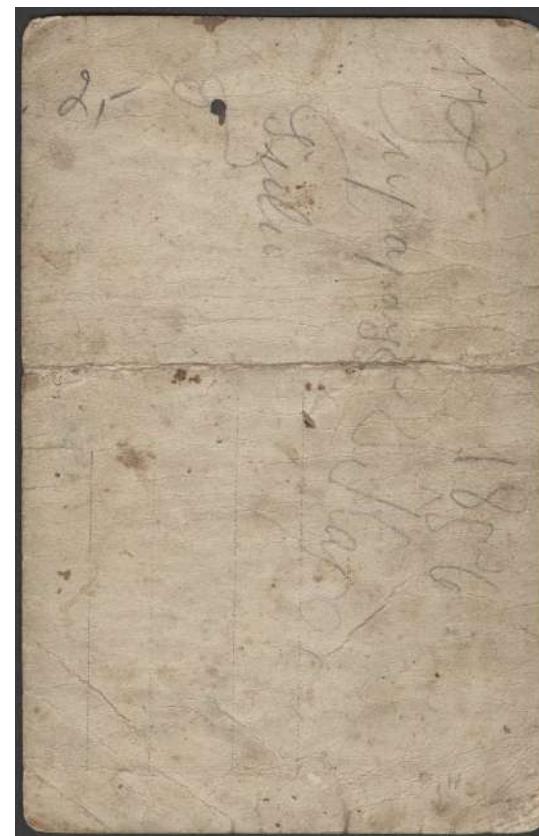
**Foto 67** Foto tagakül on määrdunud mustusekihiga osaliselt on mustus paberikiududes.  
Kahjustusaste 2 – mustusekiht võib kahjustada fotot ja olla toiduks mikroorganismidele.

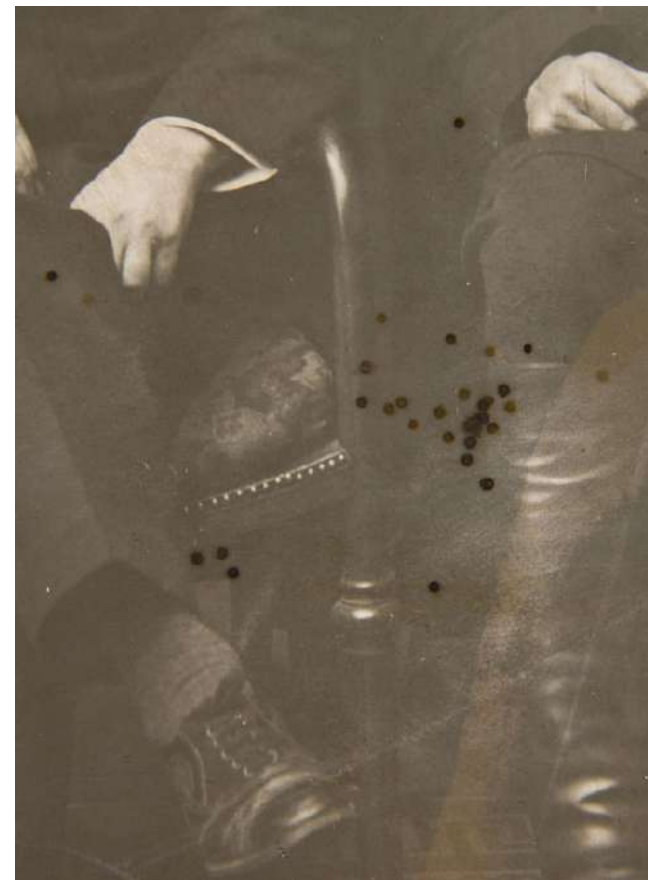
**Foto 69** Emulsiooni pinnal on kogum putukate ekskremeente, heledamates kohtades on kärbsmust eemaldatud, järele on jäänud tumedam plekk.

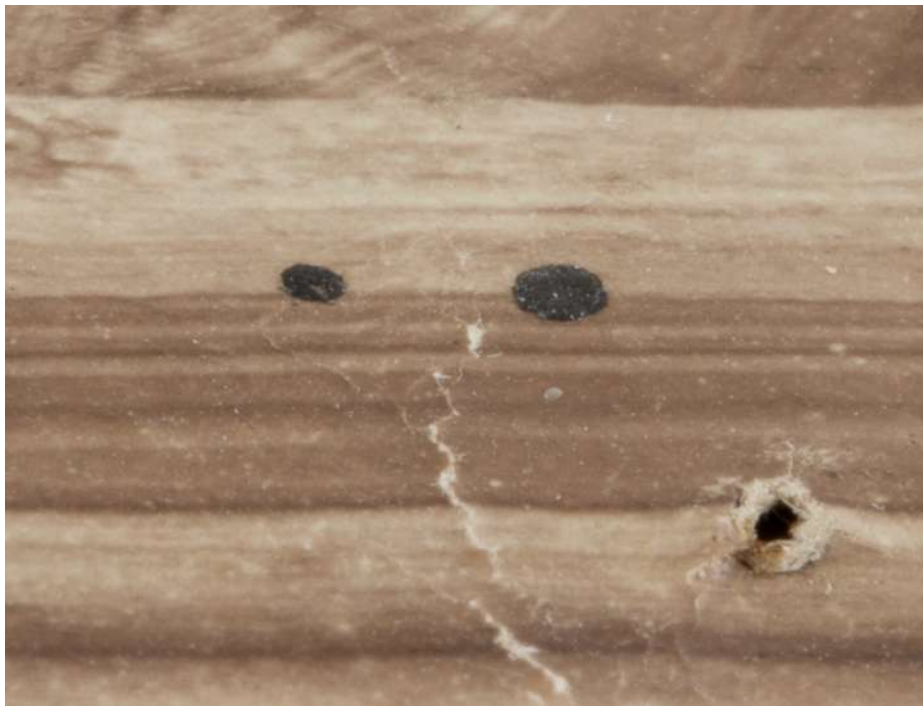
**Foto 70** kärbsenmust lasub fotol reljeefsete ümarate täppidena. Kahjustusaste 2 – kahjustus võib olla materjali lagundav.

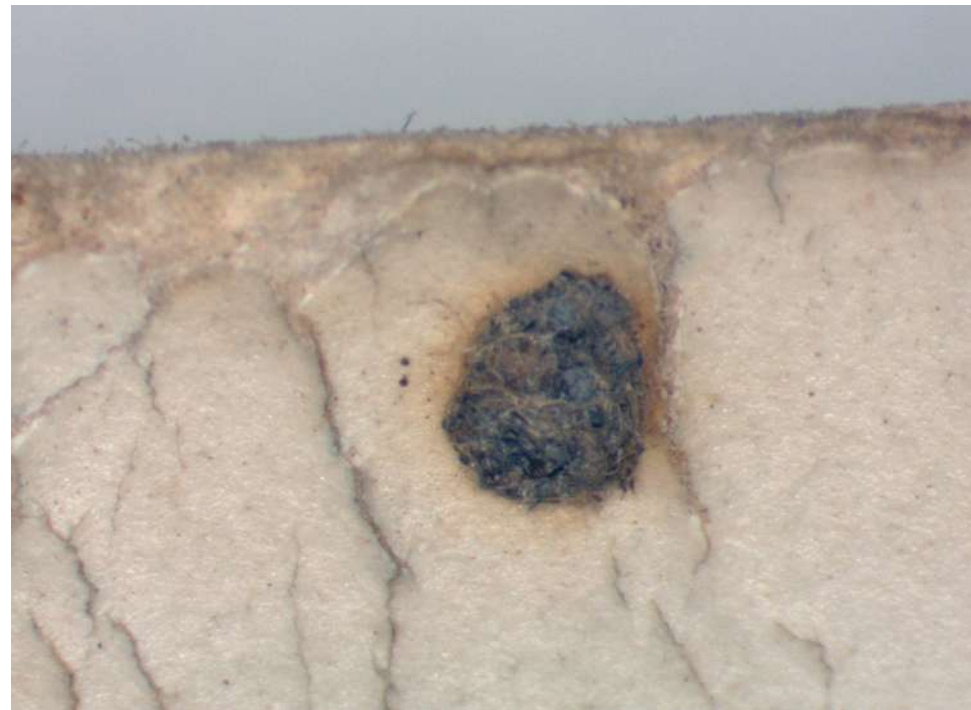
**Foto 71** Kärbsenmust suurendatult, ümber kuhila on näha kollane plekk. Kahjustusaste 2 – kahjustus võib olla materjali lagundav.
