## PUUDULIKUD JA KEHVAD VIHMAVEE- SÜSTEEMID

### A2.1 KAHJUSTUSTE UURING JA EHITUSVIGADE INFOKAARDID LISA 3

12/2023

Life IP BuildEST

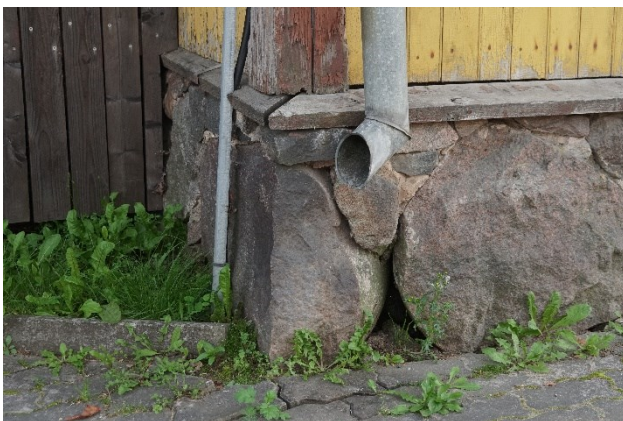
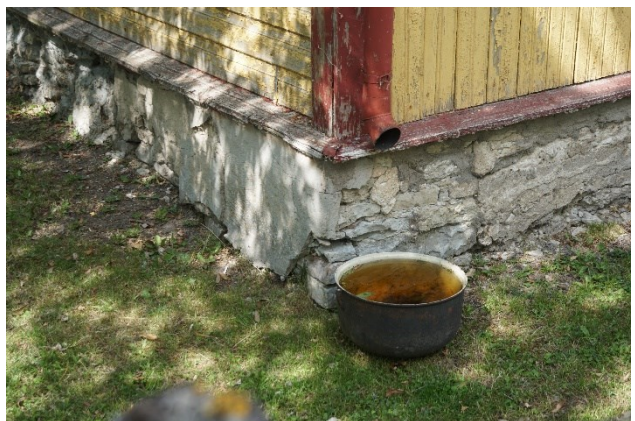
Teine oluline vanade ja uute süsteemide puudus on liiga kõrgel lõpetatud vihmaveetoru ehk toru otsa kõrgus maapinnast. Selle tagajärgi iseloomustavad fotod Joonis 1.

Joonis 1 Liiga kõrgest vihmaveetoru otsast tingitud pritsimine on uhtunud kivide vahed mördist tühjaks (vasakul).

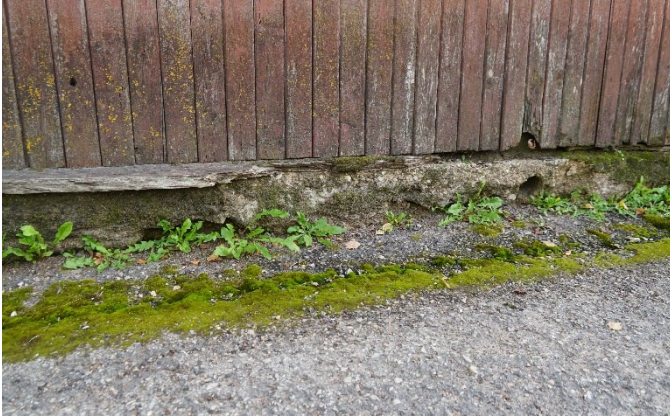
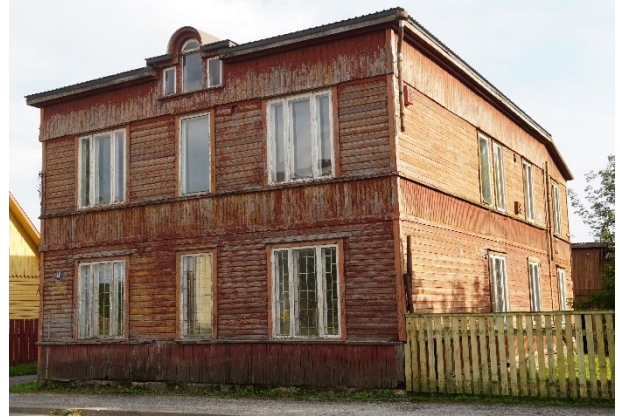
Joonis 2 näidatud laudise ja veelaua kahjustumise põhjuseks on puuduv vihmaveesüsteem kahekorruselisel hoonel ja asfaltkatend ümber hoone, mistõttu vesi pritsib kuni 60 cm kõrgusele

laudvoodrile. Sellise veekoormuse tõttu hävib kogu puitmaterjal. Hoonel on enne katusevahetust olnud vihmaveesüsteem, millest annavad tunnistust säilinud vihmaveetoru jupid seinal, kuid pärast katusevahetust trapetspleki vastu pole vihmaveesüsteemi taastatud. Puitvoodri kahjustumist aitab vältida tervikliku vihmaveesüsteemi taastamine, kõnnitee langetamine vähemalt 20 cm võrra ja võimaluse korral ka maja servas asfaldi asendamine muruga.

Joonis 2 Asfaldilt pritsiva vee tõttu pehkinud veelaud ja laudvooder (vasakul) ning veelaud vertikaal- ja horisontaalvoodri vahel samal hoonel (paremal).

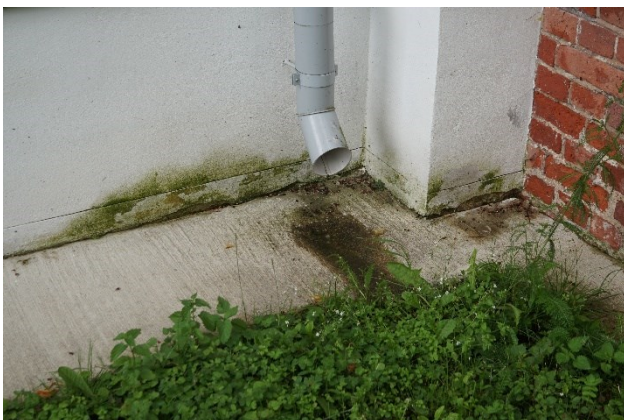
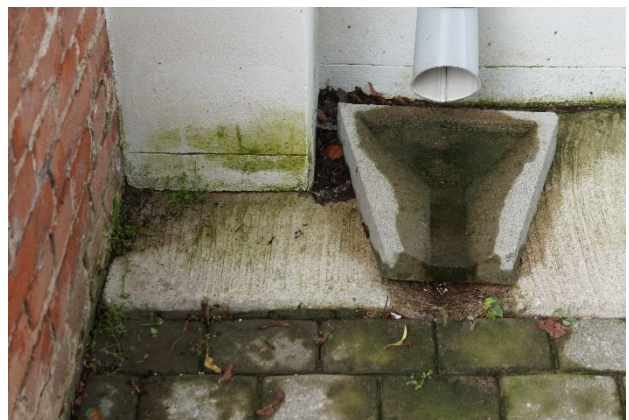
Joonis 3 toodud algse lahenduse korral (nõgusus betoonpanduses) pritsib vihmavesi soklikrohvile ning on sellel paari aastaga põhjustanud krohvi alumise serva murenemist ja vetikate arengut lokaalselt vihmaveetoru läheduses. Sama hoone teise vihmaveetoru alla on lisatud tehases toodetud betoonist vihmaveepüüdja, kuid selle taha on kogunenud lehed, mis hoiavad niiskust ega vähenda märkimisväärselt algse lahenduse puuduseid. Teise lahenduse eelis on vee madalam langemiskõrgus ja väiksem pritsimine seinale.

Joonis 3 Pärast hoone renoveerimist on vihmaveetorude alla betoonpanduse sisse jäetud madalad rennid (vasakul), milles mõnele on hiljem lahtiselt peale lisatud tehases toodetud betoonist vihmaveepüüdja (paremal).

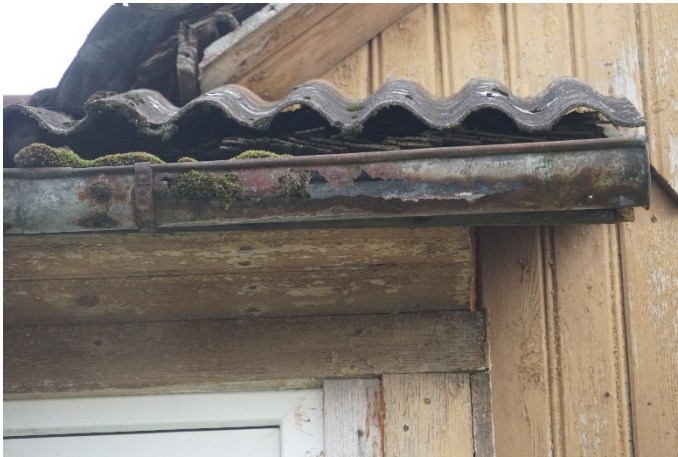
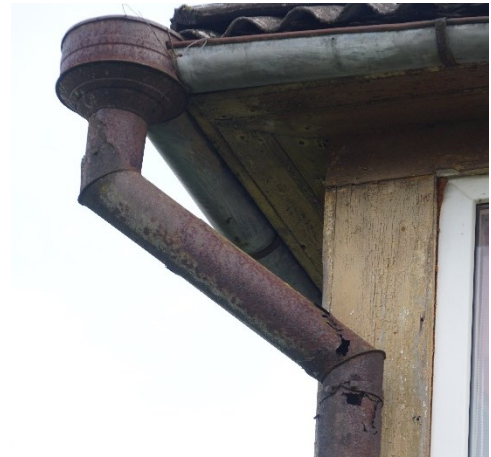
Joonis 4 toodud fotodel on vihmaveerenn ja -toru aja jooksul auklikuks korrodeerunud ega täida enam oma ülesannet. Maja vastupidavuse huvides tuleb sellised torud asendada või vähemalt eemaldada, kuna praegusel juhul satub fassaadile suurema tõenäosusega palju vett võrreldes korraldamata vihmaveesüsteemiga, kui vesi ühtlase voona maapinnale sajab. Kõige kiiremad kahjustused tekivad katkise vihmaveetoru korral.

*Joonis 4 Auklikuks korrodeerunud vihmaveerenn (vasakul) ja vihmaveetoru (paremal).*

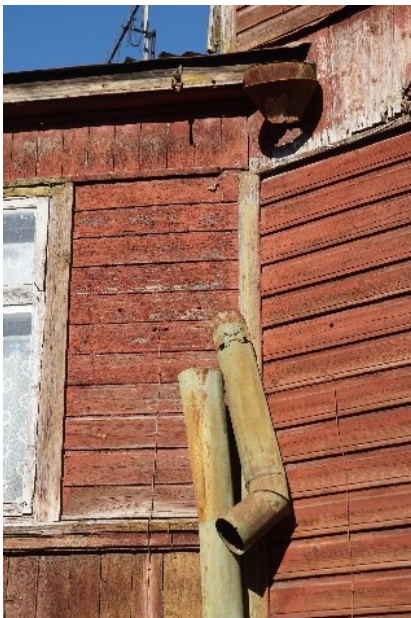
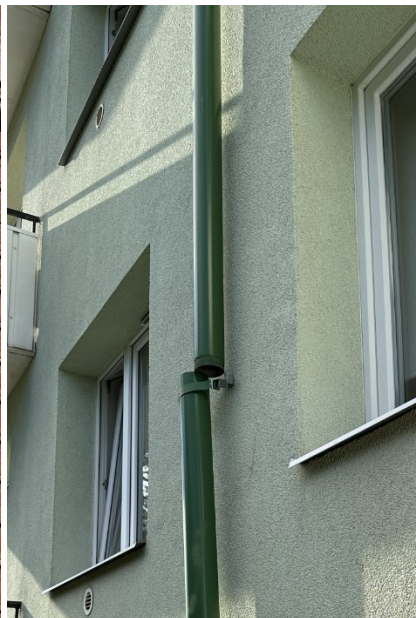
*Joonis 5 Lagunenud vihmaveetorud.*

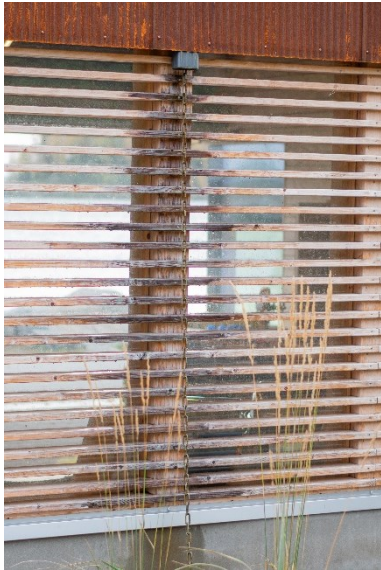
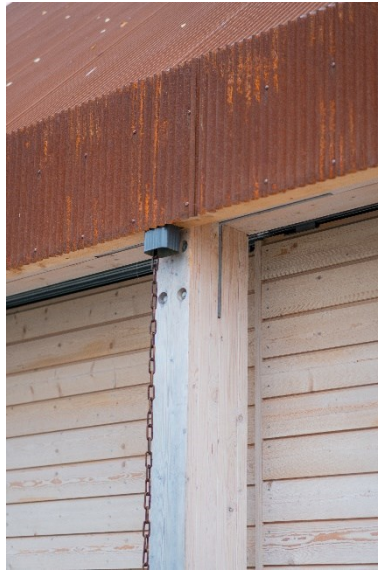
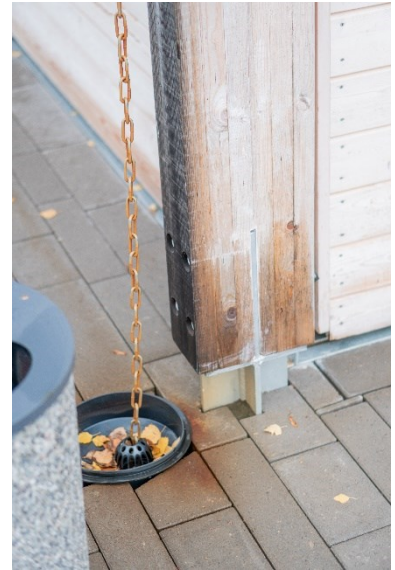
kahjustuste (samblik, vetikas, hallitus, mädanik) põhjus. Joonis 6 on näide, kus vihmaveesüsteemis on vihmaveetoru asendatud ketiga ning süliiti asetatud vastu hoone kandvat puitposti ja fassaadi laudist. Selle tulemusena pääseb renni koondunud vihmavesi otse puitdetailidele ja põhjustab suures ulatuses märgumise.

*Joonis 6. Vihmaveesüsteemis on vihmaveetoru asendatud ketiga (vasakul), süliiti paigaldatud kandvale postile (keskel), ja sillutiselt pritsib vesi kandva posti kinnitussõlmele (parem)*

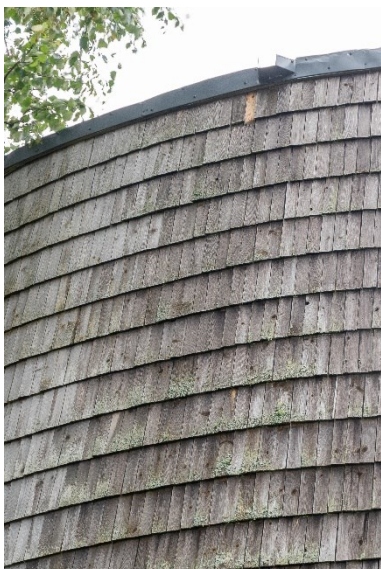
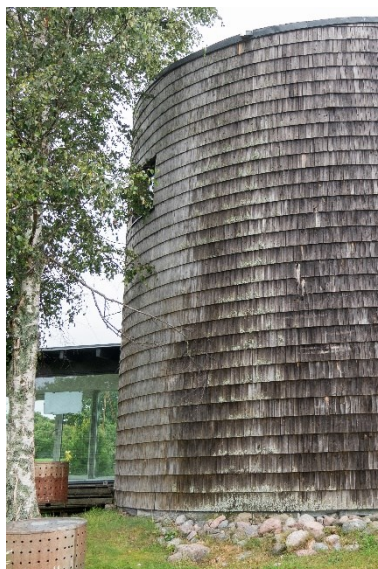
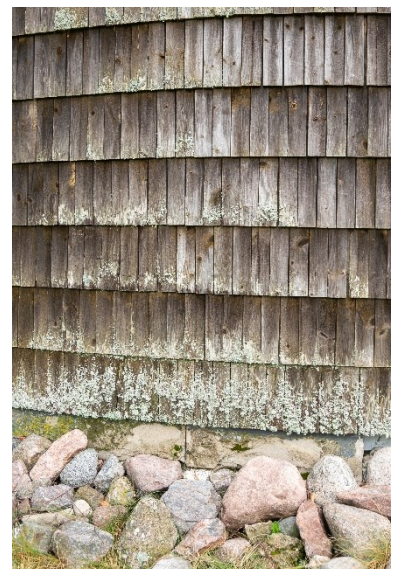
Joonis 7 on näide vihmaveesüliiti kasutamisest ilma toruta kahekorruselisel hoonel, millel on räästata ühekaldeline lamekatvus. Sülitist voolav vihmavesi valgub otse puitfassaadile ja põhjustab suures ulatuses puidu märgumise.

*Joonis 7. Vihmaveesüliiti kahekorruselise hoone ilma räästata katusel.*

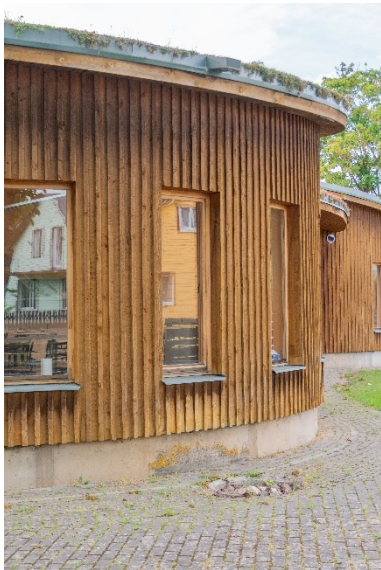
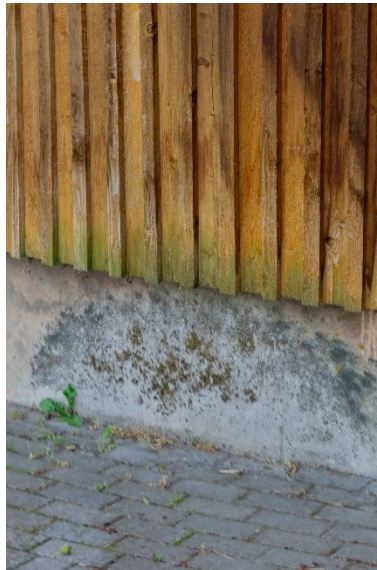
Joonis 8 on toodud näide, kus suurelt katuse pinnalt kokku kogutud vihmavesi jookseb suure hooga ühes kohas kontsentreeritult vastu kivilist. Hoolimata üpris korraliku kõrgusega soklist on ka sokli kohal olev laudis niiskuskahjustustega.

*Joonis 8. Vihmaveesüüti ühekorruselise hoone räästaga katusel (vasakul), kust alla voolav vesi pritsib munakivisillutiselt soklile ja fassaadi alumisele äärelle (paremal).*

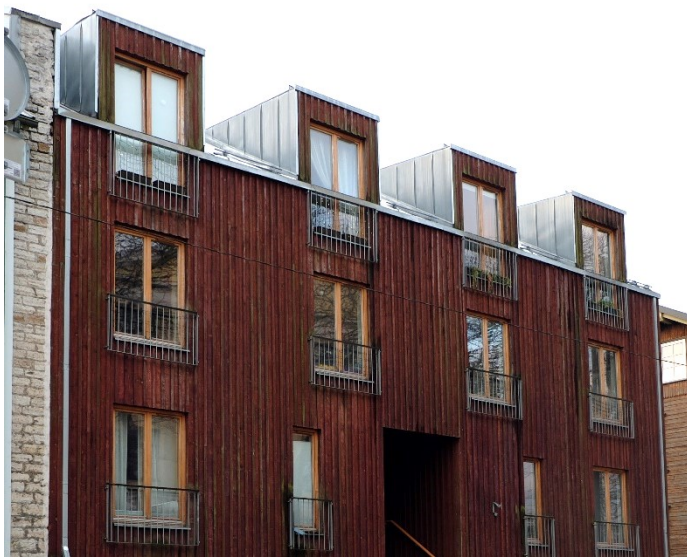
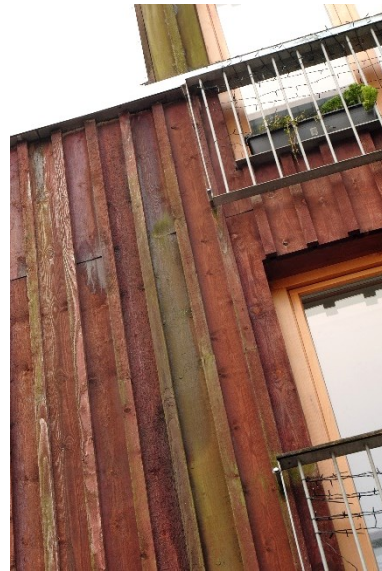
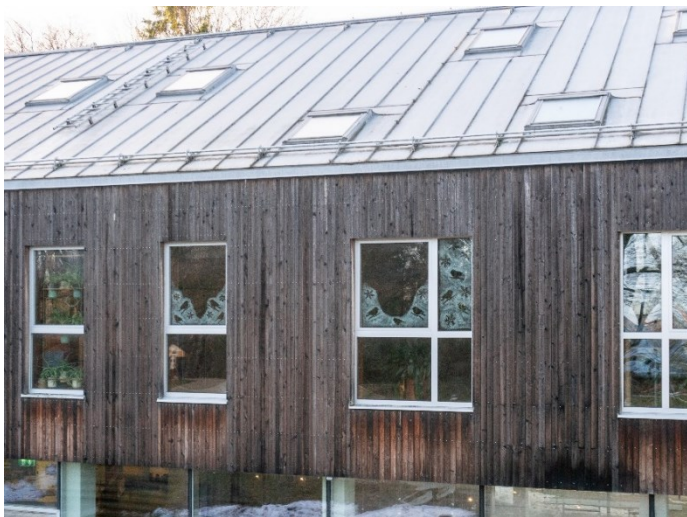
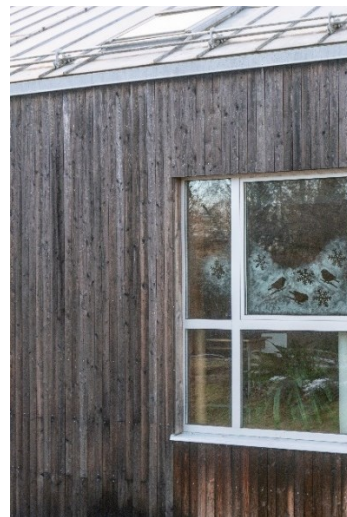
Üpris tihti kasutatakse ka lahendust, kus vihmaveerennid ja torud on küll olemas, kuid hoonel puudub räästas. Seetõttu on vihmaveerenn kohe välisvoodri kohal ja juhul, kui renn hakkab lekkima või üle ajama, satub suures koguses vett ühes kohas kas soojustuse sisse või fassaadi laudisele. Tihti kipuvad sellised lahendused olema ka aladimensioneeritud, mistõttu tugevate vihmadega hakkavad rennid ikkagi üle ajama. Fassaadikatte valikul on tähtis arvestada ka sellega, et isegi vihmaveesüsteemi ideaalse toimimise korral on fassaadile sadava kaldvihma koormus suurem kui pikema räästaga hoonel.

*Joonis 9. Ilma räästata hooned, millel on vihmaveerennid kohe fassaadikatte materjali kohal. Näha on, et fassaadi niiskuskahjustused on lokaalsetes piirkondades ulatuslikumad kui ülejäänud fassaadipinnal.*

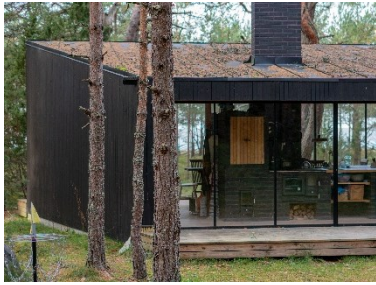
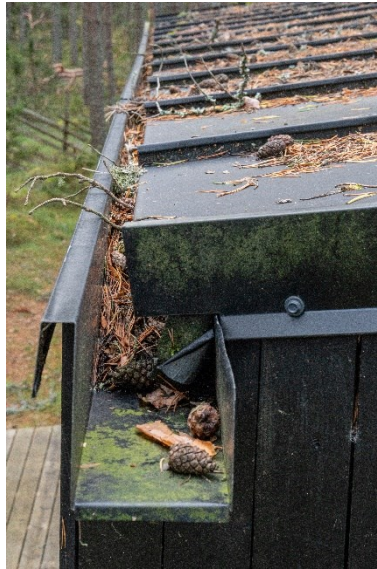
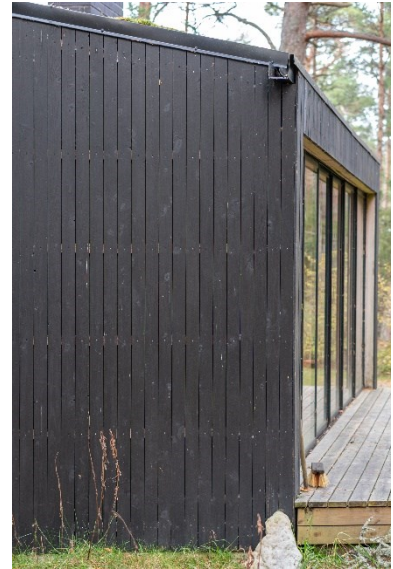
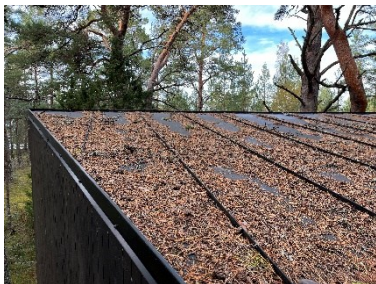
Kui hoone asub suurte puude läheduses või metsas, on keerukamate sadeveesüsteemide kasutamine veel riskantsem otsus. Hoone ehitamine metsa on nii või teisiti omaniku teadlik valik, mis suurendab katuste puhastamise sagedust. Kuid ilma räästata ja peidetud sadeveesüsteemide korral on rennide ummistumisel välisseinte niiskuskahjustuste risk tunduvalt suurem. Joonisel 10 näidatud hoone asub männimetsas ning peidetud vihmaveerenn on okaste, okste ja käbidega ummistunud. Kuna vesi ei pääse ettenähtud intensiivsusega ära voolama, ajab veerenn tugevamate vihmadega üle. Keskmisel fotol näidatud renni puhastamiseks avatud osa on samuti kitsas, mis teeb rennide hoolduse keerulisemaks.

Joonis 10. Intensiivse hooldusvajadusega kohas paiknev peidetud vihmaveesüsteem. Kitsa hoolduspiluga vihmaveerenn on ummistunud.

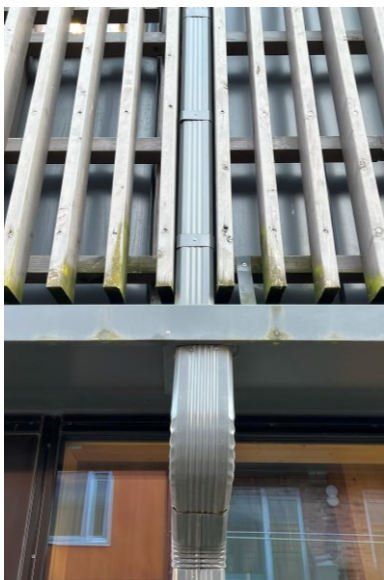
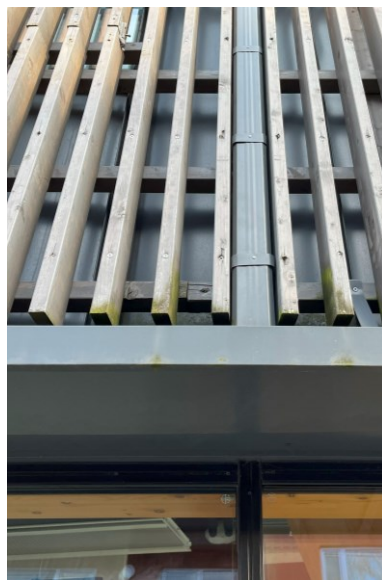
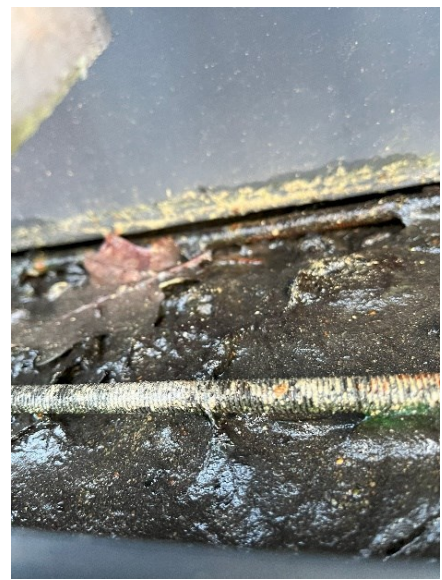
Joonisel 11 on näidatud raskesti hooldatav vihmaveesüsteem, kus esimese korruse kohal oleval laias rennis toimub katusele tulevate vee ümberjagamine hõredamalt paiknevatesse torudesse. Renn asub täpselt ribiseina all, mistõttu on tema hooldamine tülikas.

Joonis 11. Raskesti hooldatav vihmaveesüsteem ribiseina all. Renni kogunenud sodi on aja jooksul muutunud huumuseks.

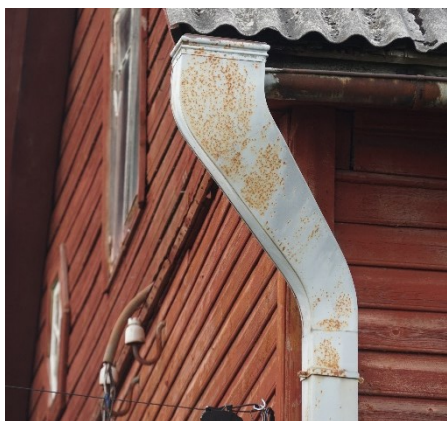
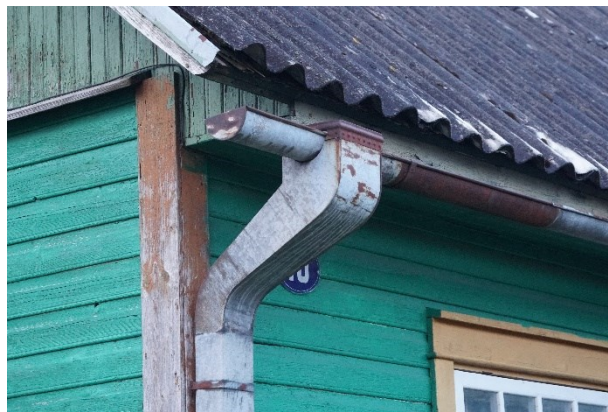
Vihmaveesüsteemide asendamisega lähevad sageli kaotsi erikujulised lahendused (arhitektuursed detailid), nagu näiteks Joonis 12 näidatud vanad lahendused. Tavaliselt asendatakse need koos katusevahetusega uute tehases toodetud tüüpelementidega, kuna tehasetoodang on eritellimusest oluliselt soodsam. Sellise trendi jätkudes kaovad meie ühisest tänavapildist väärtuslike detailidega hooned. Osal juhtudel piisaks ka vanade detailide üle värvimisest, nagu ka fotol toodud majal, kus vihmaveetorule on tekkima hakanud roostetäpid.

Joonis 12 Vihmaveetorude erikujulised lahendused kipuvad pärast renoveerimist kaduma minema.

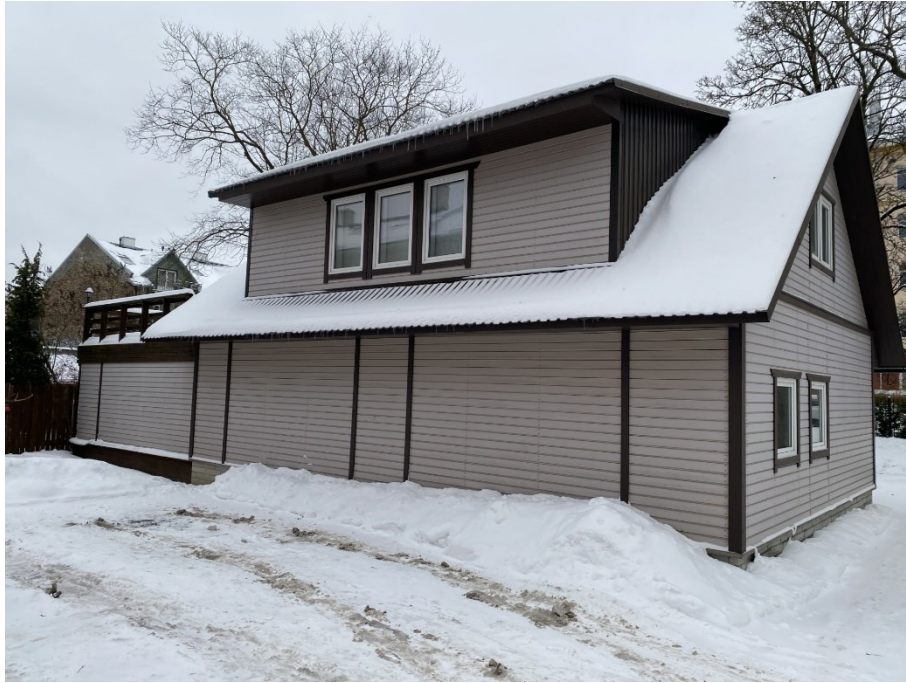
*Joonis 13 Hoone põhjapoolisel küljel on lahendamata vihmaveesüsteem. Sokkel on pidevas kontaktis lumehangega ja sula korral imbub vesi vundamendi ümbrusse. Suvel langeb vihmavesi katuselt otse sokli äärde maapinnale ja tuule mõjul ka fassaadile.*

Vihmaveesüsteeme projekteerides ja paigaldades on vaja alati arvestada nii rahuliku vihma tilkumisega, suure hooga sadava vihmaga kui ka katuselt alla liikuva lumega. Vajaduse korral tuleb paigaldada lumetõkked vihmaveesüsteemi enda kaitseks (vt Joonis 13).
