## SAMM-SAMMUL RENOVEERIMISE PRAKTIKA – RENOVEERIMIS- LUKUD

### A2.1 KAHJUSTUSTE UURING JA EHITUSVIGADE INFOKAARDID LISA 5

Life IP BuildEST

Ehitusvea kaart Nr: 6

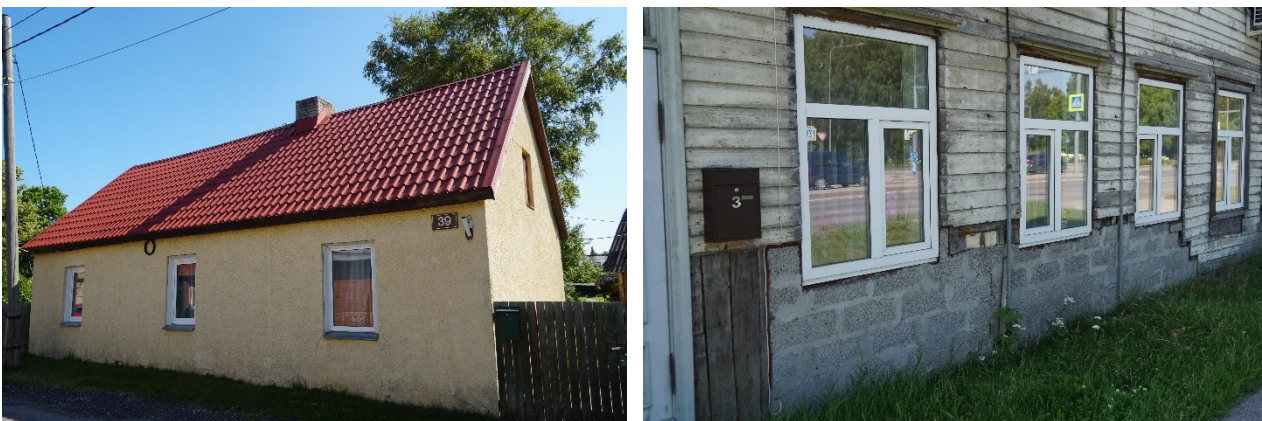
Üks näide renoveerimislukust on olukord, kus omanik on vahetanud hoone katuse, kuid räästa pikkus on jäetud sama, mis oli vanal katusel. Tänapäeva energiatõhususe ootustele vastava välisseina soojustuse paksus on umbes 20–25 cm. Kui nüüd välisseina soojustamisel muutuks sein 20 cm jagu paksemaks, jäävad räästad kas liiga lühikeseks, mis on visuaalselt häiriv, või halvimal juhul ei mahukski välissein katuse alla ära (vt Joonis 1, vasakul). Kuna katuse vahetuseks on hiljuti tehtud suur investeering, renoveeritakse fassaadid õhema soojustuskihiga ja paraku ei saavutata soovitud energiatõhususklassi.

*Joonis 1 Eramu, mille katus on vahetatud, kuid räästa pikkus ei otsa- ega ka külglise kohal pole piisav, et fassaadi renoveerimisel saaks sein märkimisväärselt paksemaks ehitada (vasakul). Paremal hoone, mille fassaad on renoveerimata, kuid on paigaldatud uued aknad. Fassaadi renoveerimisel on tarvis aknad tuua soojustuse kihti.*

Teine tüüpiline renoveerimisluku näide puudutab aknavahetust, mis on üks levinumaid renoveerimistöid, mida eramuomanikud ette võtavad. Siin tekib renoveerimisluku risk, kui aknavahetus ei arvesta tulevast fassaadi soojustamist ja uued aknad jäävad seinas esialgsetega võrreldes samale kohale (Joonis 1, paremal). Kui nüüd hiljem renoveerida fassaad, tuleb võtta ette ka akende ümber tõstmine soojustuse kihti, mille järel peab uuesti ehitama ja viimistlema ka aknapõsed. Kui aknad jätta konstruktsiooni sisse, jäävad akna perimeetrisse märkimisväärsed külmasillad, mis suurendavad soojuskadu ning toovad kaasa sisepinna madala temperatuuri ning seega suurema kondensaadi- ja hallituseohu. Mainida tasub ka visuaalset aspekti, kus akendel on oht jääda maja seinas „auku“.

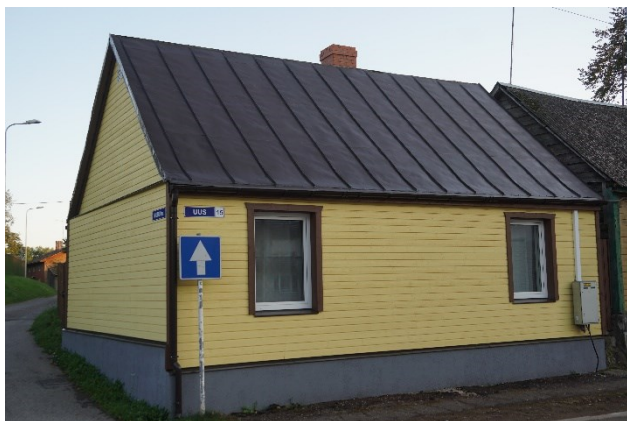
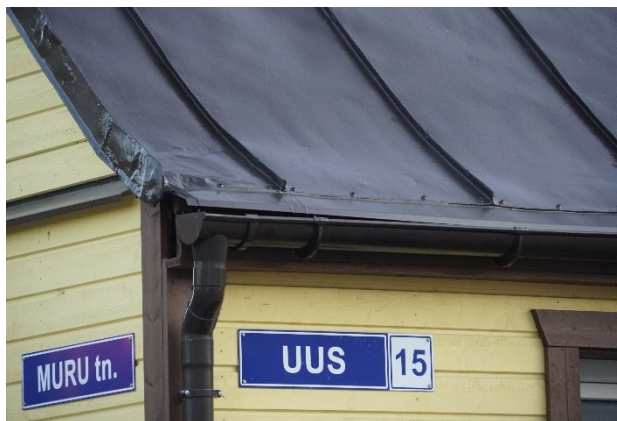
Tehtud lahendusi jälgides ei tea omanikud renoveerimislukust midagi ja lahendavad probleemseid kohad ajutiselt (või pikemalt) käepäraste vahenditega. Näiteks joonisel 2 on seina soojustamise lahendus, kus voodrilaudis ulatub nii külge- kui ka otsaseinal algsest katusejoonest väljapoole. Otsaseina soojustatud osale on lisatud lai katteplekk ja külgeina kaitsmiseks on räästast plekiribaga

pikendatud umbes 10 cm. Põhimõtteliselt on järgmises etapis võimalik ehitada laiem ja pikem katus, lahendades nii tekkinud probleemi. Antud juhul ei ole sellist tööd ilmselt plaanis, kuna vana katus on heas korras ja üle värvitud.

*Joonis 2 Etapiviisiline renoveerimine eramul: kõigepealt on vahetatud aknad ning seejärel soojustatud fassaad ja sokkel, katus on ainult värvitud ja pikendatud (paremal).*

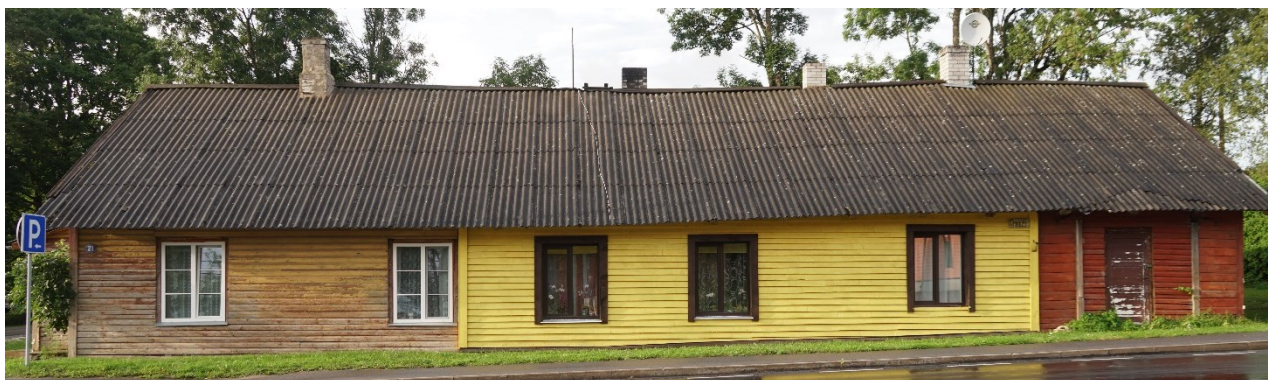
Kahjuks on väiksemate kortermajade omanikud tihti otsustanud korrastada välispiirdeid ainult enda korteri ulatuses, nagu Joonis 3. Sageli on vahetatud elemendid sobimatud ja erinevad ehk puudub omanike koostöö tervikliku lahenduse tegemiseks. Samuti on jäetud lahendamata olulised

probleemid, nagu vundamendi ja kandeseina remont. Fotol toodud kollase voodriga keskosa on saanud minimaalse soojusisolatsiooni (tuuletõke või kuni 5 cm soojustust). Terviklahenduse tegemiseks tuleb kõik seni tehtu lammutada ja alustada uuesti. Seega tuleb neid lugeda üheselt ajutisteks lahendusteks, mis on kokkuvõttes keskkonnavaenulikud ja rahaliselt kulukad. Arvestada tuleb ka renoveerimislukust tulenevat ooteaega järgmise kapitaalremondini, mille jooksul kahjustuvad korrektselt parandamata tarindid veelgi ja nende remontimise kulu kasvab kiirelt.

Joonis 3 Elamu kaks omanikku on vahetanud aknad erineva lahendusega ja üks omanik on uuendanud voodrit algupärasest oluliselt erineva lahendusega, soojustus seal all on minimaalne.

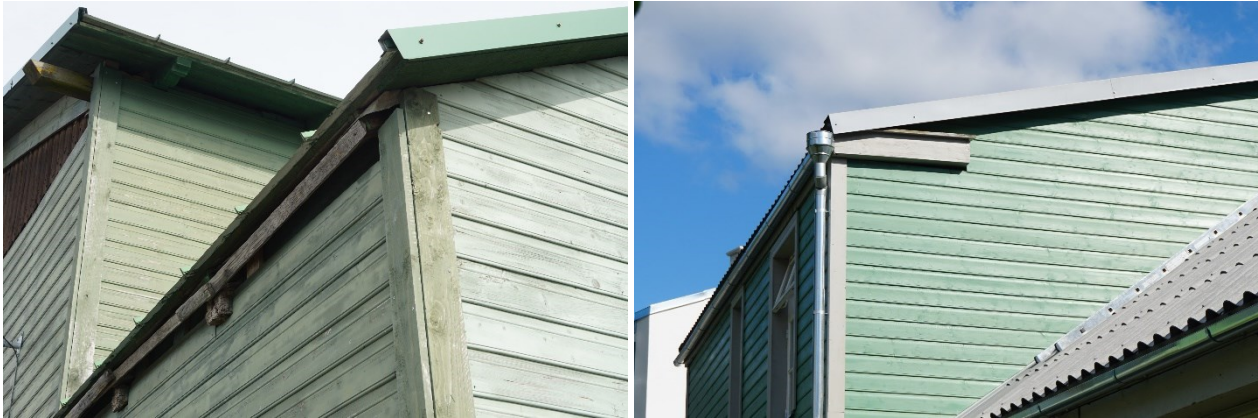
*Joonis 4 Eramu, mille katus on vahetatud ja sein soojustatud, kuid räästa pikkus nii otsa- kui ka külgseinte kohal on jäänud olematuks ning tuulekast on lahendamata (vasakul). Elamu vintskapi katus vahetati varem ja seinad soojustati piiratud ulatuses hiljem (paremal).*

Joonis 4 vasakpoolsel fotol pole lühike katuseräästas küll otsest renoveerimislukku seinad soojustamise kontekstis omaniku jaoks põhjastanud, kuna ka seintele on lisatud ligi 15 cm lisasoojustust. Ent tänava ääres paiknev algupärane hoone on saanud pikaks ajaks rikutud välimuse ja riskantsed ehituslahendused:

- fassaadilaudis kahjustub lühikese räästa tõttu kiiremini ja vesi võib kergemini sattuda voodri taha;
- aknad on jäänud auku ja nende liigutamine eeldab praeguste aknapõskede ümber tegemist;
- lahendus on poolik pikka aega: vihmaveesüsteem on puudu ja tuulekast on lahendamata, kuna head lahendust pole suudetud välja mõelda või ei lisatud liitekohti ühegi töövõtja töömahtu.

Joonis 4 parempoolsel fotol tegi korteriühistu töid jupi kaupa paari aasta jooksul, alustades poole maja katuse vahetusega ja jõudes lõpuks ka fassaadi uuendamise ja soojustamiseni. Alguses ei tehtud tervik töö jaoks isegi tegevuskava, projektist rääkimata, kuna polnud piisavalt raha terve katuse vahetuseks korraga. Seetõttu asendati vana eterniit uuega ja katus jäi täpselt samade mõõtmetega. Üsna kohe pärast katuse tegemist leiti raha jätkutöödeks, kuid soojustamisvõimalus oli piiratud, seega sai vintskapi seinale lisasoojustuseks umbes 10 cm mineraalvilla hoone välimust ohvriks tuues. Kindlasti sai majaosa soojapidavamaks, kuid vähesel lisakuluga saanuks teha oluliselt paremini, kui eelnevas etapis oleks tervikplaaniga arvestatud. Tõenäoliselt ei võeta hoone välimust taastavaid töid ette mitme aastakümne jooksul.

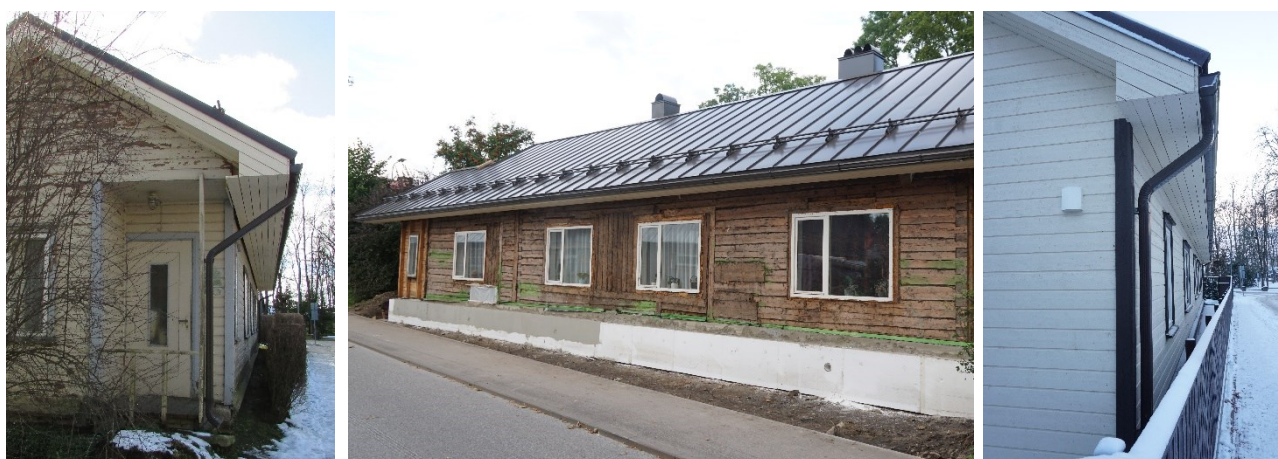
*Joonis 5 Eramut renoveeriti etapiti mõne aasta pikkuste vahedega: pärast katusevahetust oli räästas ebalooslikult pikk (vasakul), keskel avatud fassaad ja paremal tulemus pärast fassaaditööd.*

Joonis 5 on näidatud rahuldavalt tehtud etapiviilne eramu renoveerimine. Alustati katusevahetusega, ehitades räästas selles etapis ebalooslikult pikad, paar aastat hiljem jätkati fassaaditöödega ja väiksemate plaaniliste muudatustega soojustati fassaad ja sokkel ning vahetati vanad aknad uute vastu.
