Vanad elamud tänavalt: väärtused ja kahjustused

Üllar Alev
31.01.2025,
Spetsialistilt spetsialistile:
ajalooliste eramute seisukord ja renoveerimisvajadus

Hoonete valim

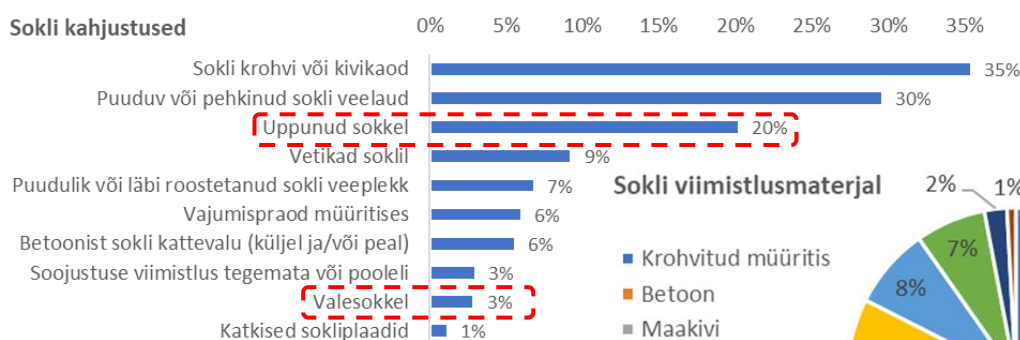
Sokli kahjustused

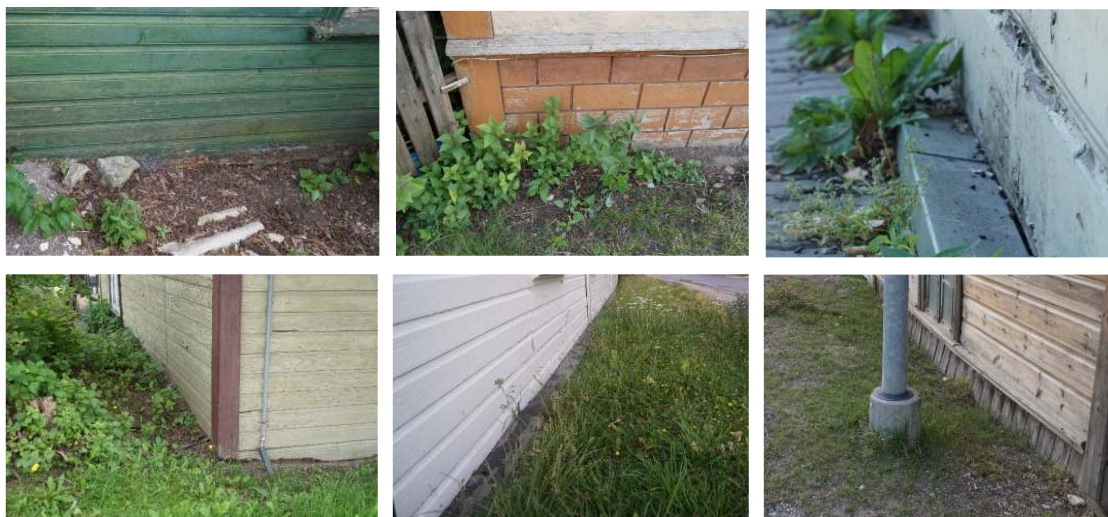
Probleem: uppunud sokkel

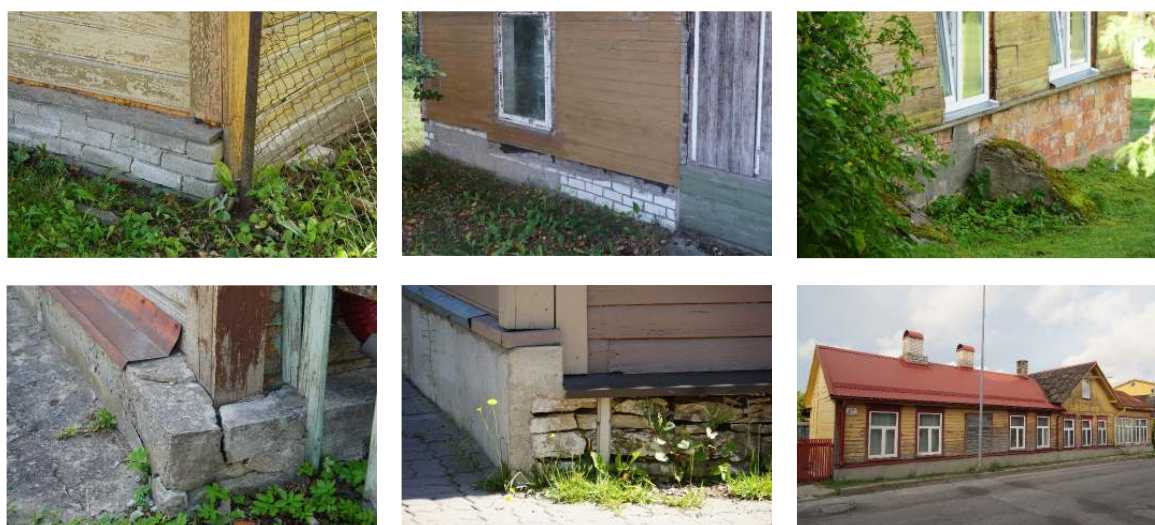
Ehitusviga: „valesokkel“

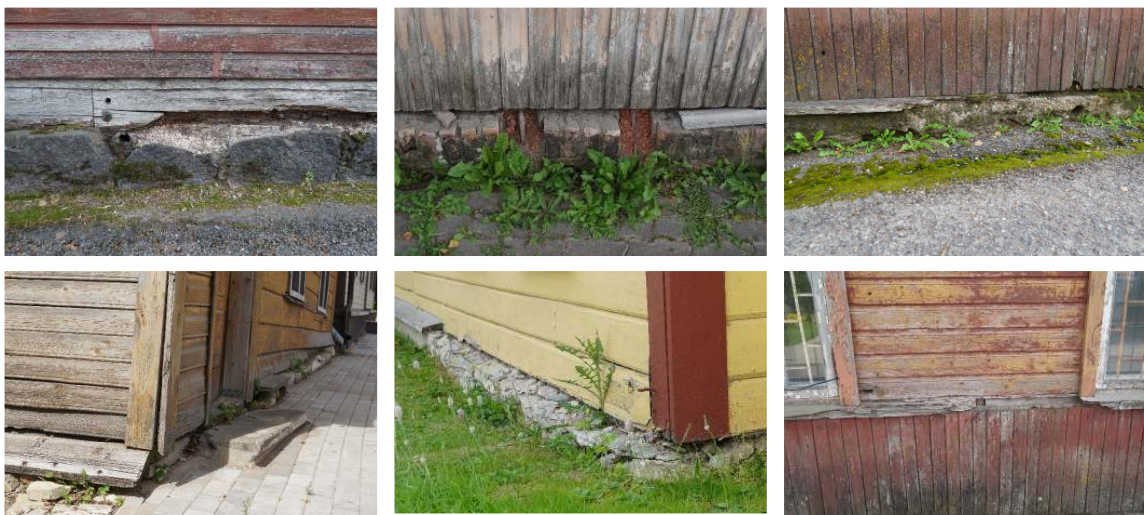
Probleem: puudulik veelaud

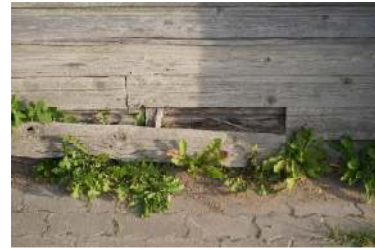
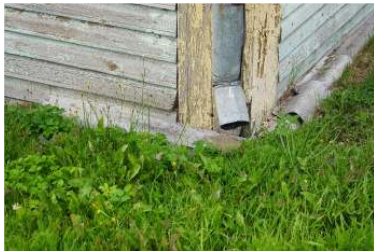
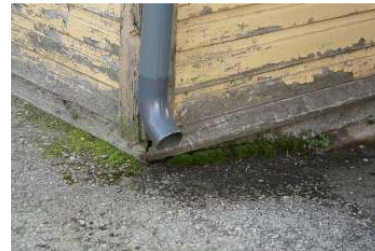
Probleem: madal sokkel

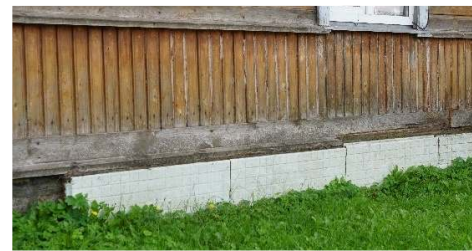
Probleem: poolik töö

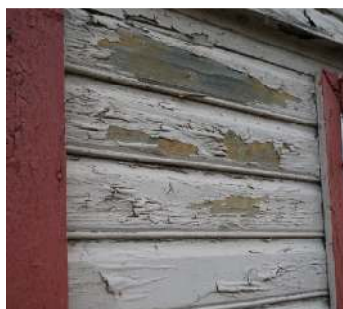
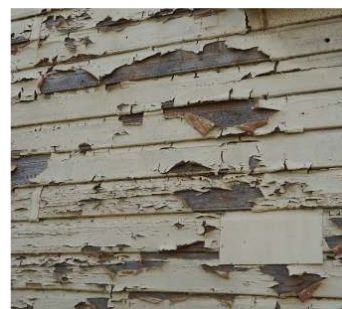
Probleem: kooruv fassaadivärv

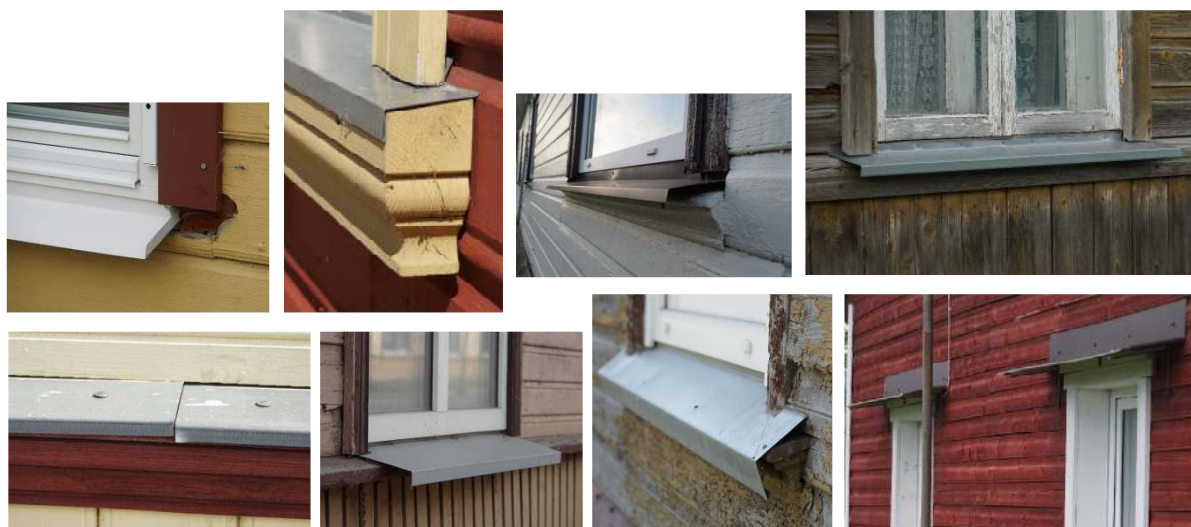
Probleem: sobimatu veepplekk

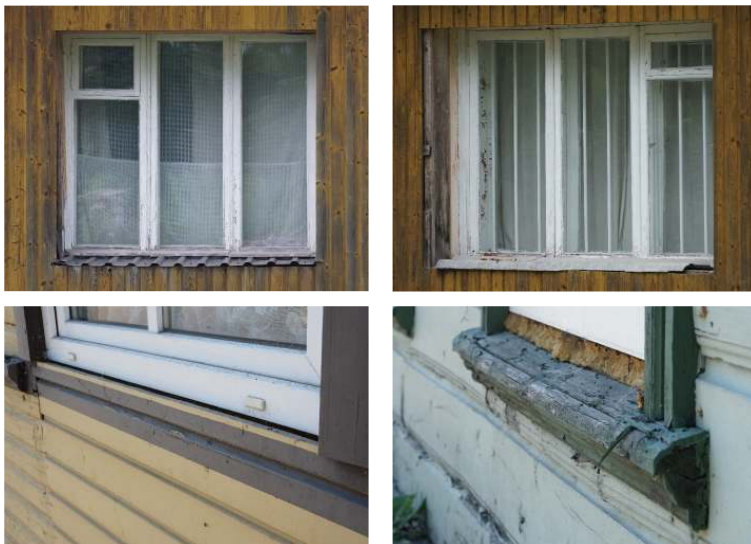
Probleem: puuduv veeplekk

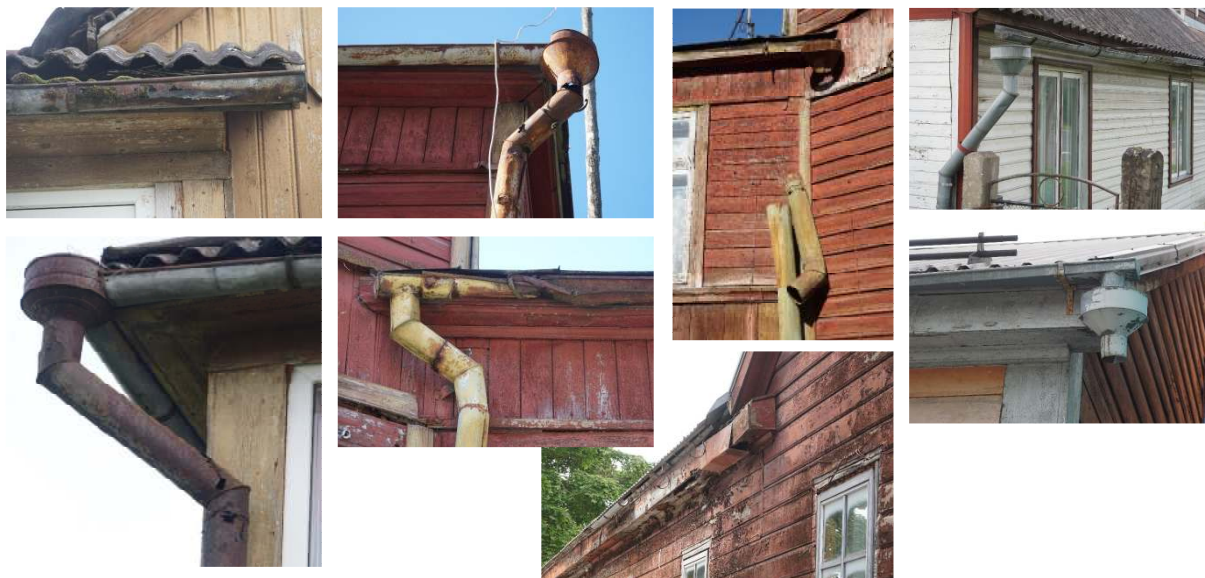
Probleem: vihmaveesüsteemid

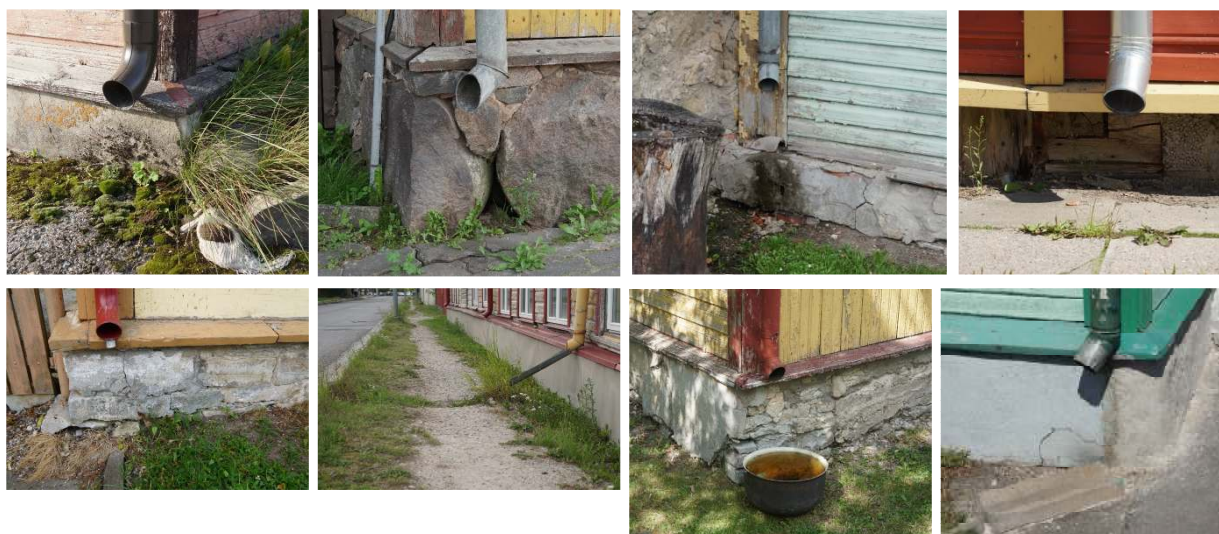
Probleem: kõrge vihmaveetoru

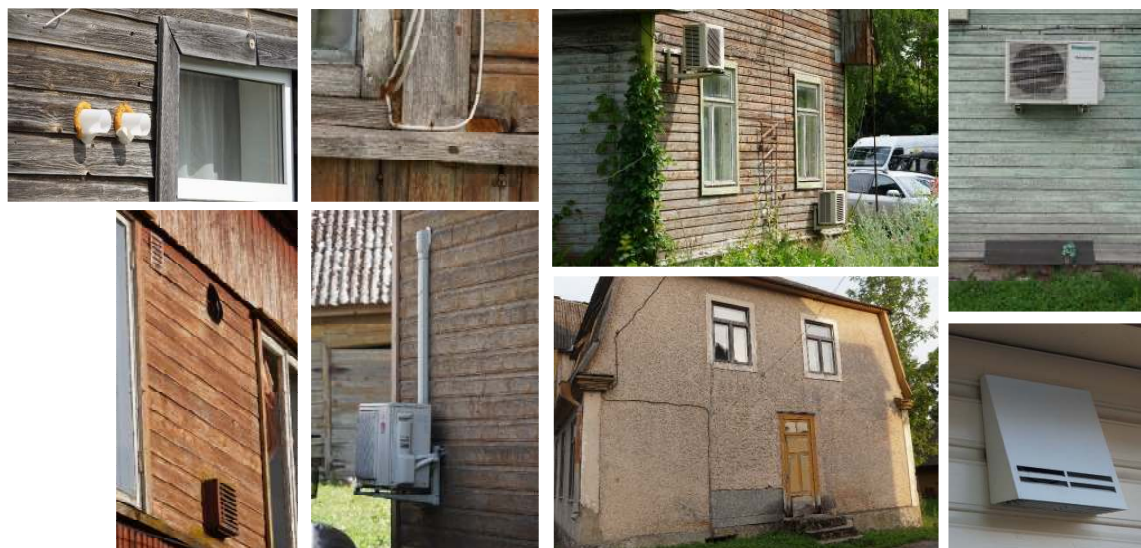
Probleem: tehnoseadmed

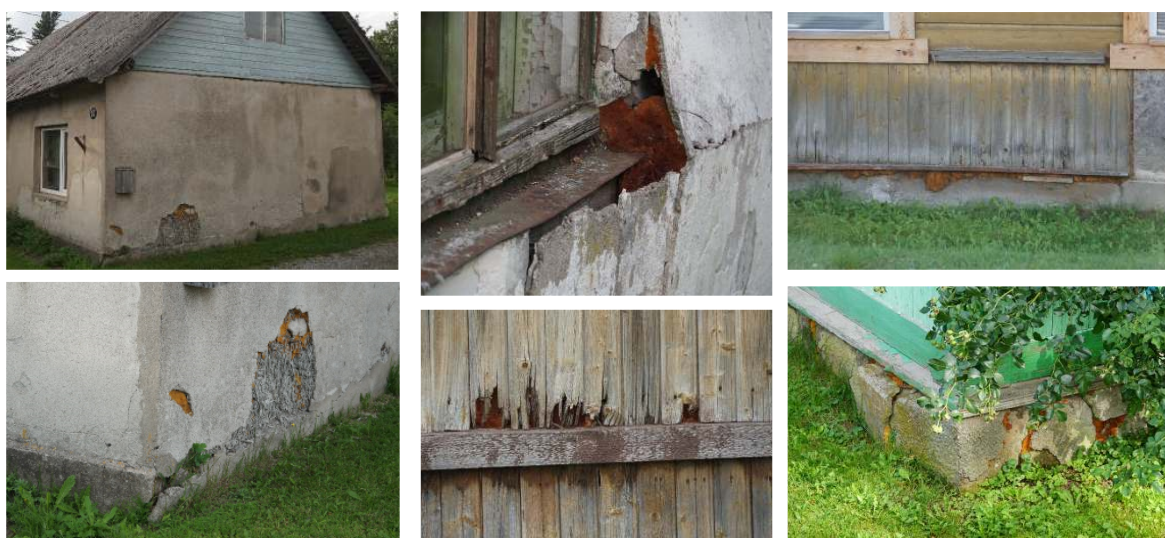
Probleem: parandused (vahuga)

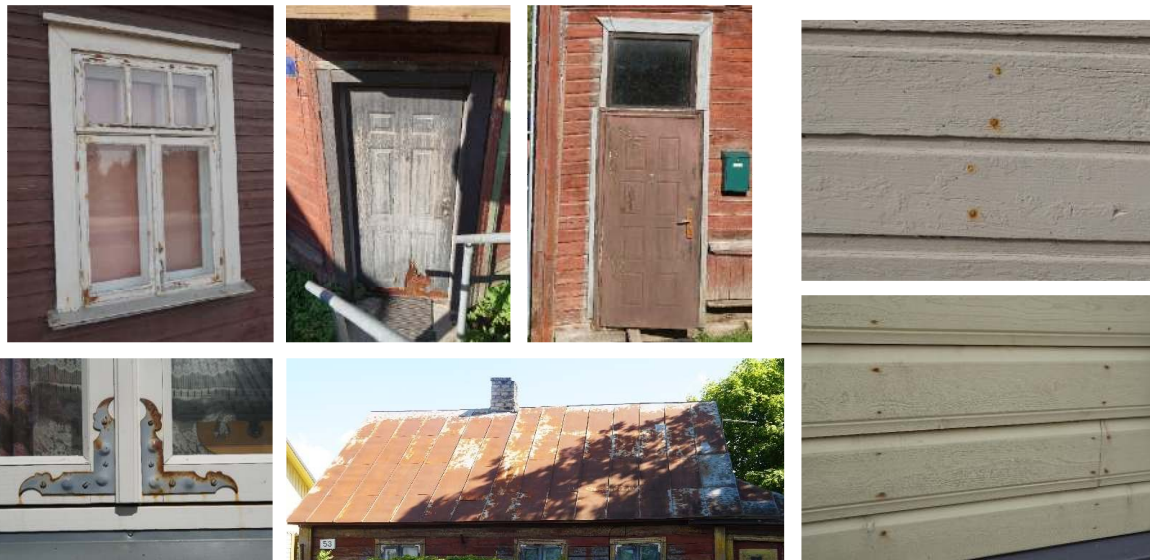
Probleem: rooste
