**EKSPERTARVAMUS KUIVENDUSE
MÕJU ULATUSE KOHTA
METSAKUIVENDUSOBJEKTIL
“KAASIKU”**

Ekspertarvamus kuivenduse mõju ulatuse kohta metsakuivendusobjektil “Kaasiku”.

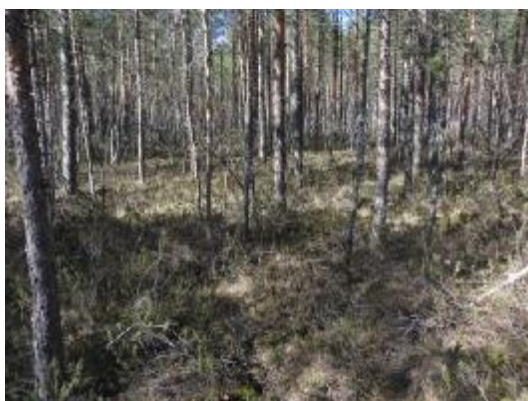
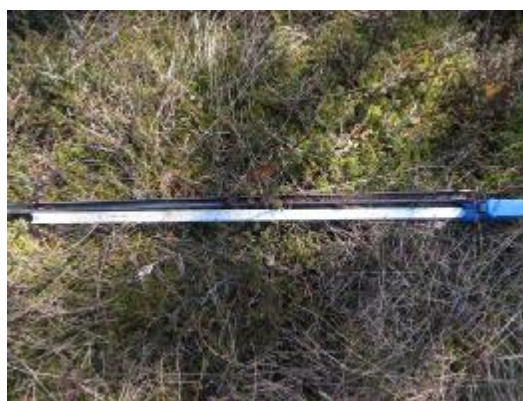
II196 eraldis 29

Tegemist on raba kasvukohatüübiga. Keskealine männik.

1. Eraldis kuivendusest vähe mõjutatud
2. Kraavi rekonstrueerimine ei avalda olulist negatiivset mõju, sest eraldis kraavist vähemalt 100 m kaugusel
3. Negatiivse mõju vähendamiseks lisameetmeid ei ole vaja rakendada, kuna lähim kraav teisel pool liivaseljandikku.

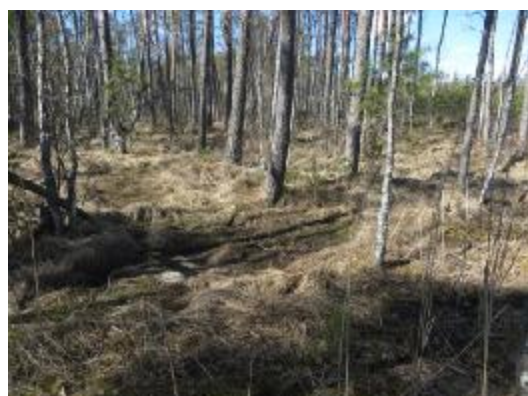
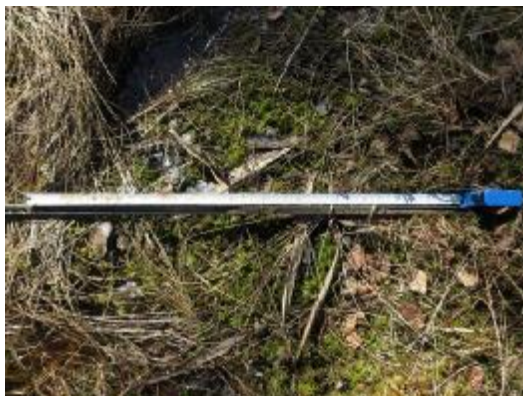
II205 eraldis 33

Tegemist on enamuses sinika ja kvartalisihi lähedal siirdesoo kasvukohatüübiga. Turbakihi tusedus kõigub 25 ja 40 sm vahel. Kuna maapind on lumesulaveest küllastunud, siis mullasondis ei ole näha turvast. Küps männik.

1. Eraldis kuivendusest vähe mõjutatud
2. Uue kraavi rajamine tahes-tahtmata muudab eraldise veerežiimi, kuna mulle tuleb eraldisepoolsele küljele, siis mõju väike
3. Negatiivse mõju vähendamiseks lisameetmeid ei saa rakendada.

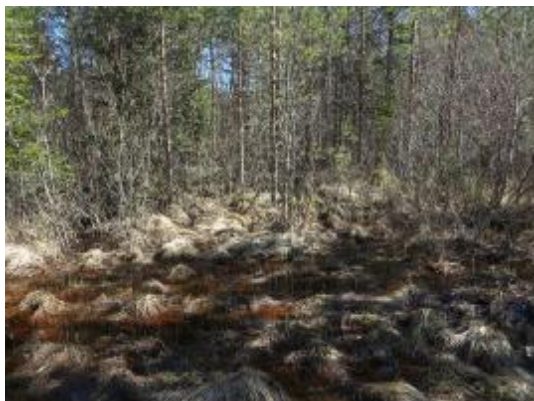
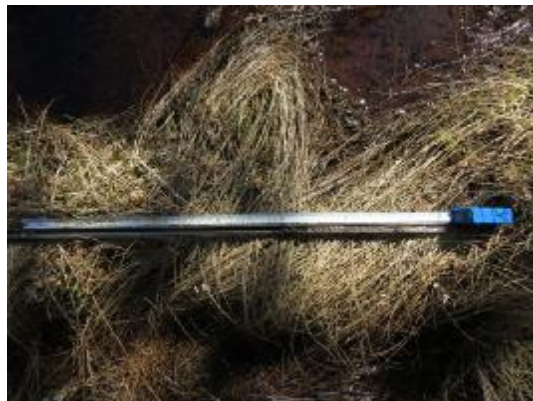
II215 eraldis 6

Tegemist on osaliselt sinika ja kvartalisihi ümbruses siirdesoo kasvukohatüübiga. Turbakihi tusedus kõigub 25 ja 40 sm vahel. Kuna maapind on lumesulaveest küllastunud, siis mullasondis ei ole näha turvast. Latiealine männik.

1. Eraldis kuivendusest vähe mõjutatud
2. Uue kraavi rajamine tahes-tahtmata muudab eraldise veerežiimi, kuna kraav hakkab kulgema eraldise pikemal küljel, siis kuivendusest tulenev negatiivne mõju on suur
3. Negatiivse mõju vähendamiseks lisameetmeid ei saa rakendada.

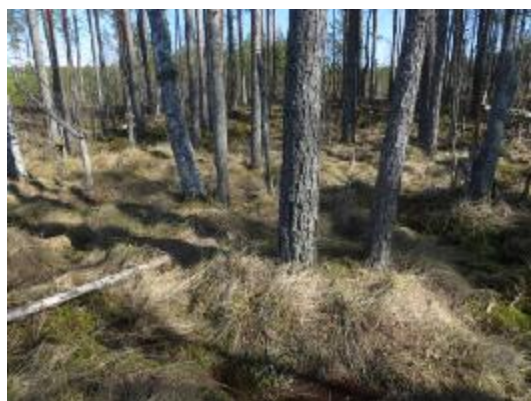
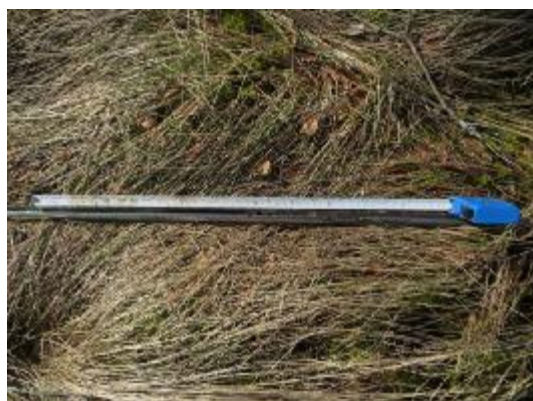
II216 eraldis 1

Tegemist ei ole siirdesoo, vaid sinika kasvukohatüübiga. Kuna maapind on lumesulaveest küllastunud, siis mullasondis ei ole näha turvast. Keskealine segapuistu.

1. Eraldis kuivendusest vähe mõjutatud
2. Uute kraavide rajamine tahes-tahtmata muudab eraldise veerežiimi, kuna kraavid hakkavad kulgema eraldise kahel küljel, siis kuivendusest tulenev negatiivne mõju on suur
3. Negatiivse mõju vähendamiseks lisameetmeid ei saa rakendada.

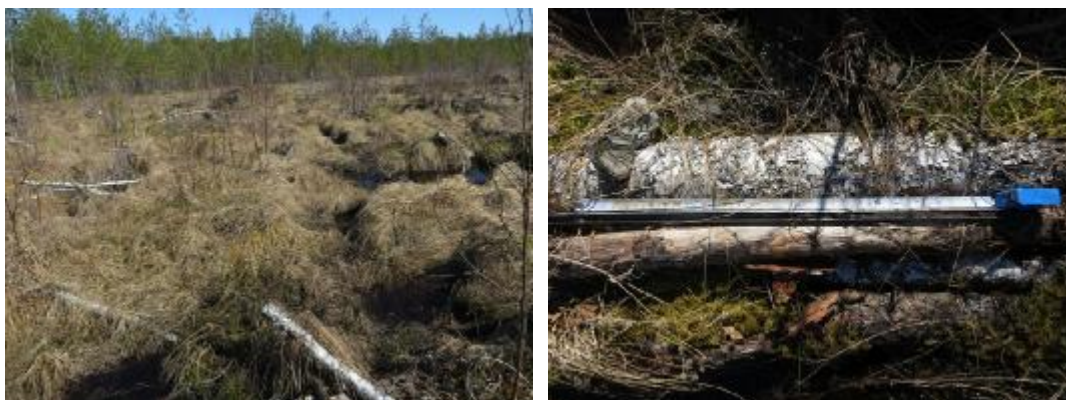
II216 eraldis 5

Tegemist ei ole siirdesoo, vaid sinika kasvukohatüübiga. Kuna maapind on lumesulaveest küllastunud, siis mullasondis ei ole näha turvast. Selgusetu ala.

1. Eraldis kuivendusest vähe mõjutatud
2. Uue kraavi rajamine tahes-tahtmata muudab eraldise veerežiimi, kuna kraav hakkab kulgema eraldise lühemast küljest 15 m kauguselt, siis kuivendusest tulenev negatiivne mõju ei ole väga oluline
3. Negatiivse mõju vähendamiseks lisameetmeid ei saa rakendada.
