TTÜ Tartu kolledž

**JÄIGA PLASTVAHUST SOOJUSTUSEGA  
PUITSÕRESTIKTARINDITE SOOJUS- JA  
NIISKUSTEHNILINE TOIMIVUS  
HYGROTHERMAL PERFORMANCE OF TIMBER-FRAME  
WALL WITH RIGID FOAM INSULATION  
MAGISTRITÖÖ**

Tartu 2020

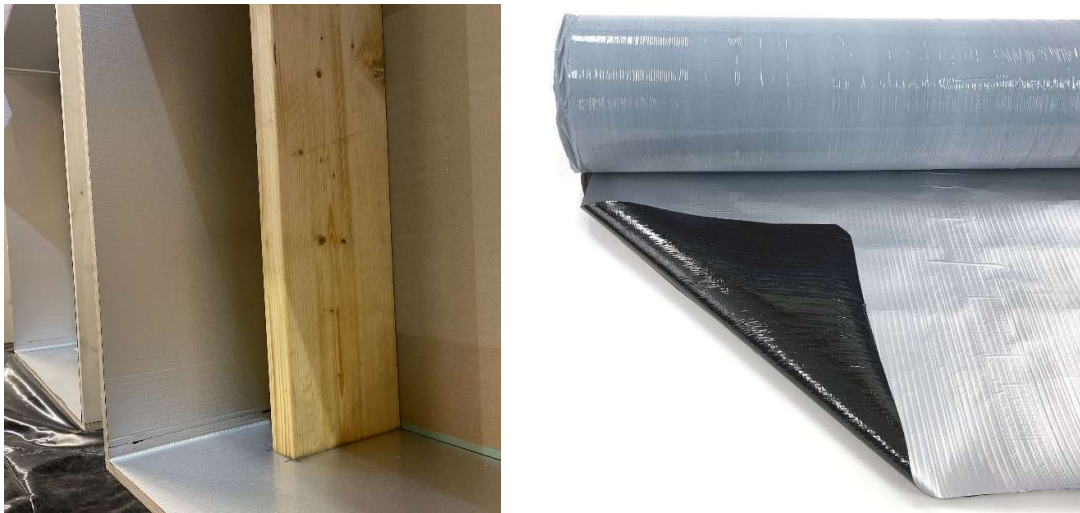
Joonis 2.2 Vasakul bituumenpõhjaga alumiiniumlaminaat, paremal alumiiniumlaminaadiga kaetud vineerist testseina raam

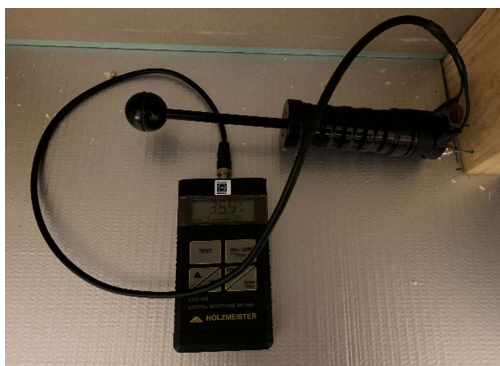
Joonis 2.13 Vasakul Gann Hydromette CH17, paremal Logica Holzmeister LG9 NG puidu niiskussisalduse mõõtmise seade, vasakul pildil on kujutatud ka elektroodide paigaldamiseks kasutatud ramm-vasar

Puidu niiskussisaldust mõõdeti katse jooksul kahe erineva seadmega Gann Hydromette CH17 (vt Joonis 2.13) ja Logica Holzmeister LG9 NG (vt Joonis 2.13). Mõlemad seadmed annavad puidu niiskussisalduse väärtuse mõõdetud puidu elektrilise takistuse kaudu [39], [40]. Mõlema seadme puidu niiskussisalduse mõõtetäpsus on  $\pm 2,5\%$  [41]. Ajaperioodil 16.12.2019 kuni 12.05.2020 tehti kokku 11 mõõtmist. Esimesed 10 mõõtmist tehti keskmiselt iga 11 päeva tagant. Seoses Eesti Vabariigis kehtestatud eriolukorra tõttu jäi eelviimase ja viimase mõõtmise vahele 42 päeva.

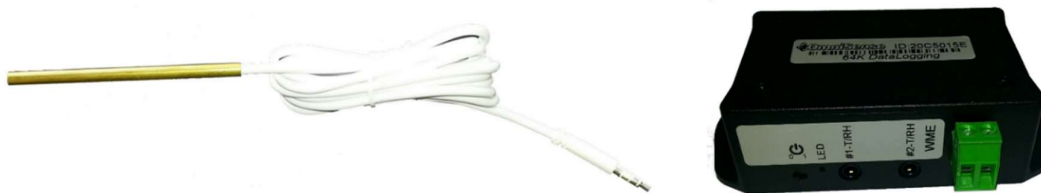
Joonis 2.15 Vasakul A-1 HumiSense andur ja paremal OmniSense S-2 sensor

Suhtelise õhuniiskuse ja temperatuuri mõõtmiseks paigaldati katseseintesse A-1 HumiSense andurid (vt Joonis 2.15). Andurite mõõtetäpsus suhtelise õhuniiskuse mõõtmisel on  $\pm 2,0\%$  ning temperatuuri mõõtmisel  $\pm 0,5^\circ\text{C}$  mõõtevahemikus  $0^\circ\text{C}$  kuni  $+70^\circ\text{C}$ . Mõõtetäpsus madalamatel ja kõrgematel temperatuuridel on toodud joonisel (Joonis 2.16) [42]. Andurid ühendati OmniSense S-2 juhtmevabade sensoritega (vt Joonis 2.15). Sensor edastab anduritelt saadud info täpsusega  $\pm 0,3^\circ\text{C}$  temperatuuri puhul ja  $\pm 2,0\%$  suhtelise õhuniiskuse puhul [43]. OmniSense sensorid edastavad anduritelt tuleneva info 3 korda minutis testhoones olevasse kontrollerrisse, mis omakorda laeb info üles UniSCADA serverisse. Mõõtmiste analüüsimisel kasutati tunniajalist mõõtmiste intervalli.

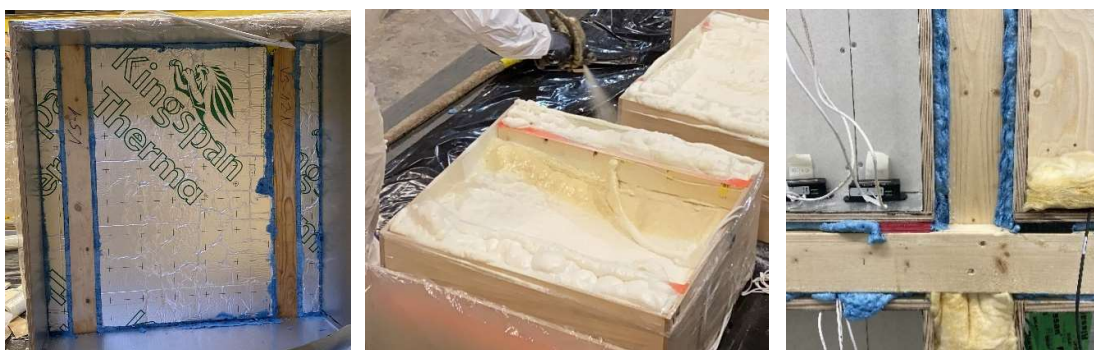
Joonis 2.22 Testseinte ehitus ja montaaž. Vasakult paremale: PIR soojustusplaadi paigaldus montaaživahuga, pritsitava plastvahu paigaldus, montaaživahuga tihendatud testelemendi ja puitsõrestiku vahe testhoones

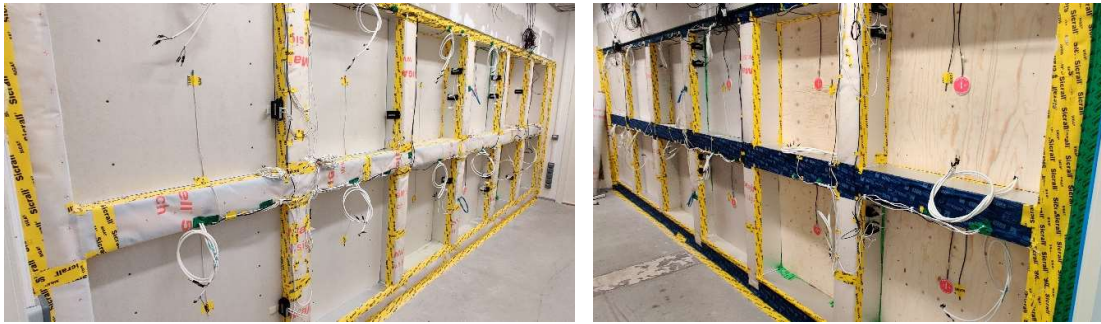
Joonis 2.23 Valmis testelemendid paigaldatud testhoonesse. Vasakul testruum niiskussisuga 2 g/m<sup>3</sup> ja paremal testruum niiskussisuga 6 g/m<sup>3</sup>. Mõlemas testruumis on ülemised testseinad kuiva karkassiga ning alumised testseinad märja karkassiga

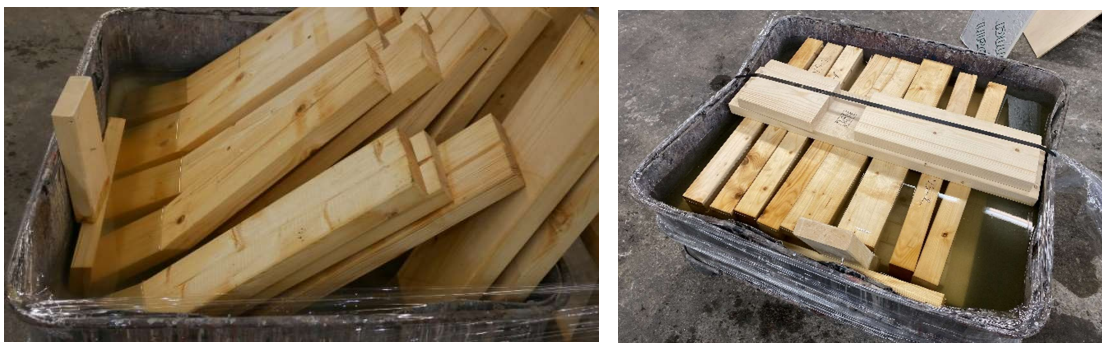
Joonis 2.24 Puitkarkassi märjutamine. Vasakul imiteeritakse seina alumise osa märgumist, paremal üleni veevanni paigaldatud karkassipostid

Puidu algniiskuse tõstmiseks paigutati kasutatavad puitprussid ligikaudu 10cm sügavuselt alumiste otstega 48 tunniks veevanni. Selline märjutamise viis imiteeris puitkarkass seina alumise osa märgumist objektile (vt Joonis 2.24). Puidu niiskust sellise meetodiga aga üle 25% ei olnud võimalik saavutada ja puitkarkass märgus ebaühtlaselt. Selleks, et niiskus puidus tõuseks 30%-ni, pandi puitprussid üleni veevanni (vt Joonis 2.24).

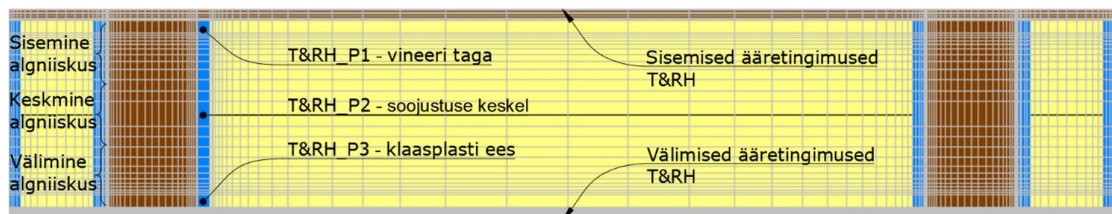
Joonis 2.28 VS-2 skeem sisend- ja väljundandmete kohta tarkvaras Delphin

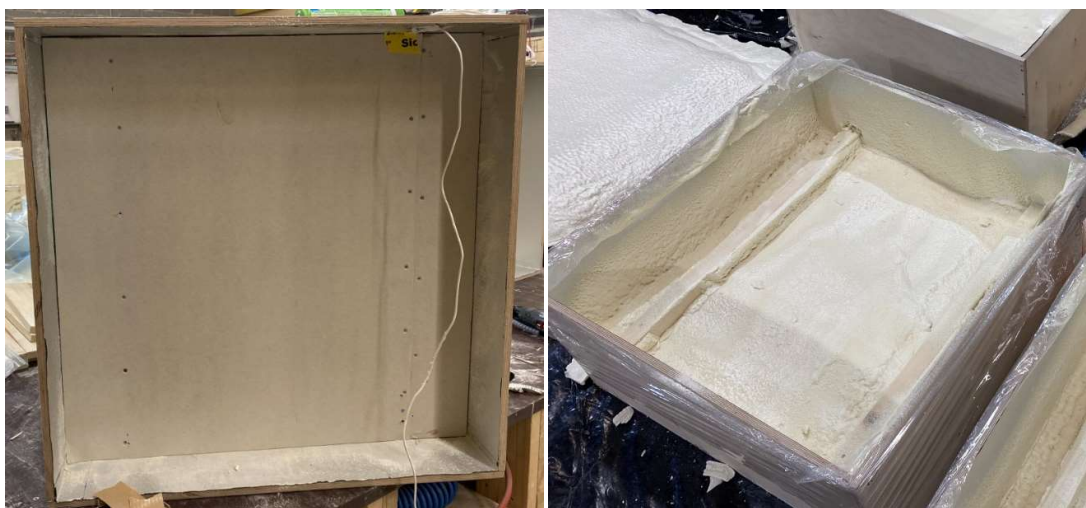
Joonis 3.32 Vasakpoolsel pildil näha vahed kipsplaadi servades ja parempoolsel ebaühtlane PUR vahu kiht sisemise roovi juures
