**SPETSIALISTILT SPETSIALISTILE:**  
VUNDAMENTIDE SEISUKORD JA  
RENOVEERIMINE

# VUNDAMENT KUI KÕIGE ALUS

**Väikeelamu vundamendid.  
Seisukorra hindamine ja  
rekonstrueerimise  
lahendustest**

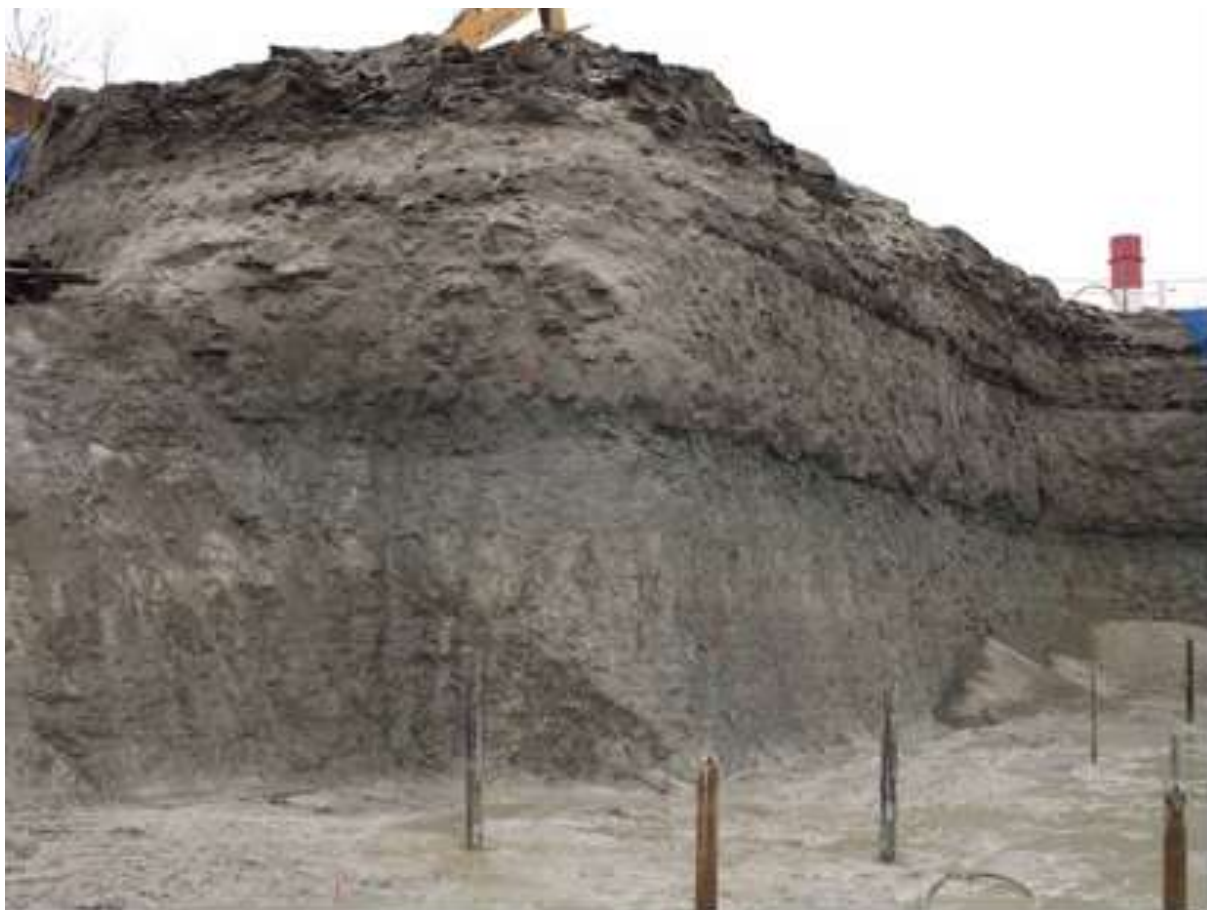
*Ligilähedaselt vertikaalsele kaevatud 9 m sügavuse  
süvendi sein (IPT töö nr.18-08-1439)*

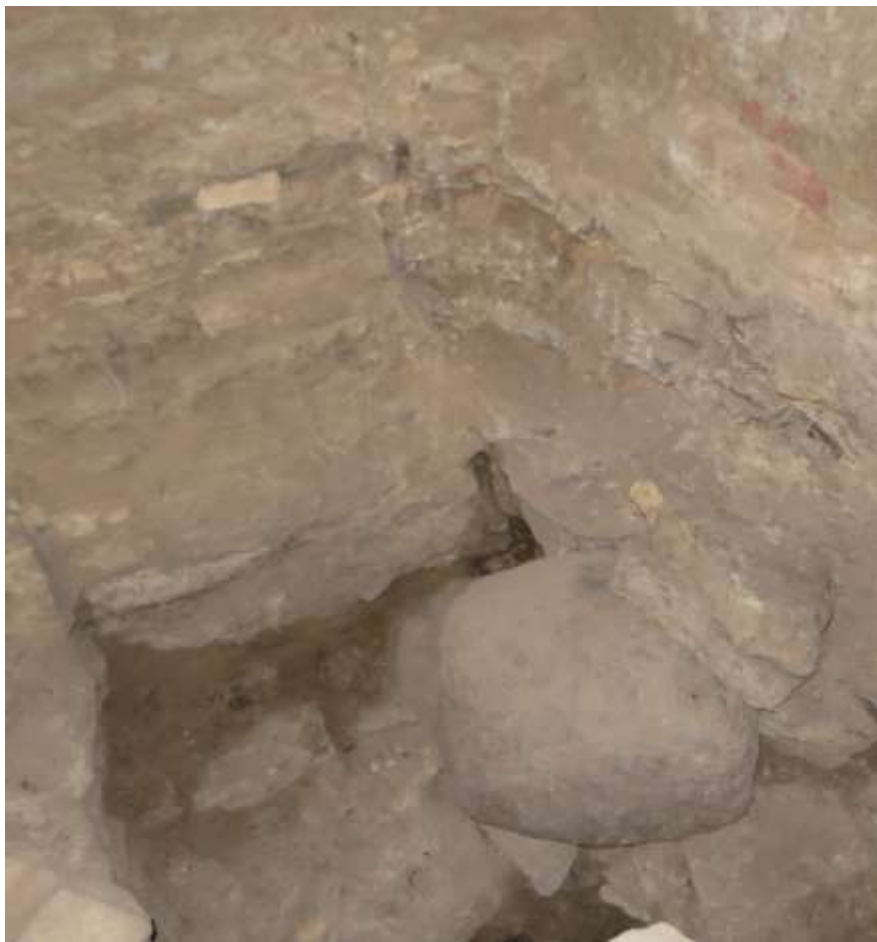
- a) Tugevdatud alus
- b) Müüritisena laotud vundament
- c) Puitparvedel

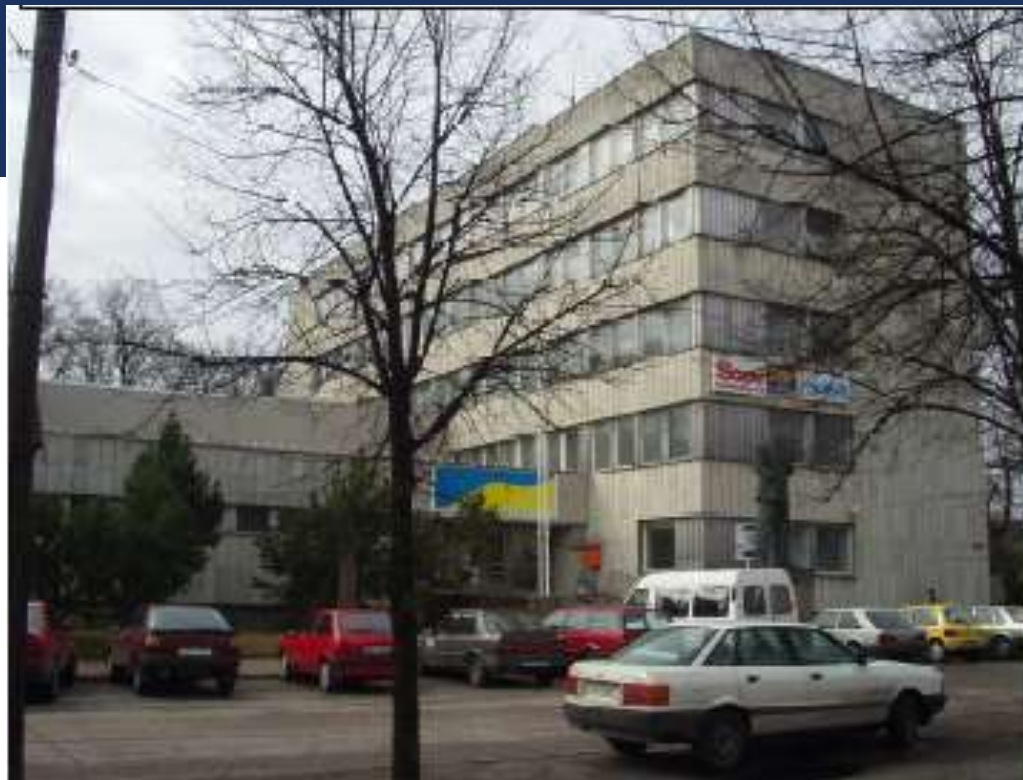
Joonis 3.22 Esplanaadi 10 Pärnus.  
Keskmine vajum 620 mm, vajumite  
erim 111 mm.

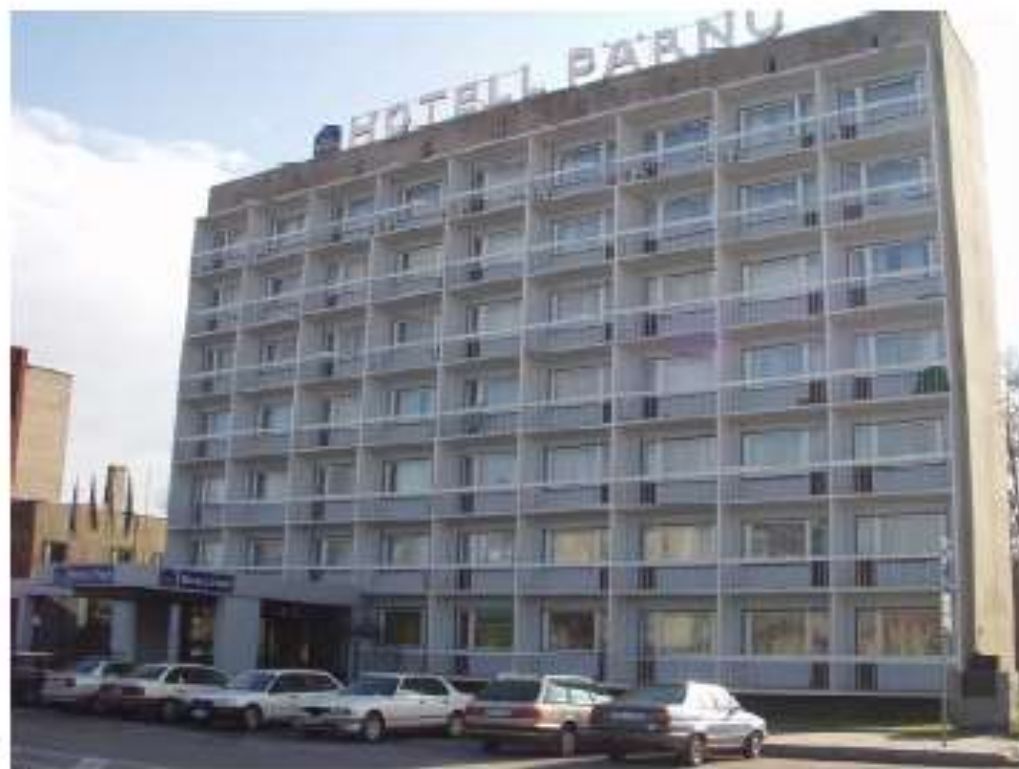
Joonis 3.23 Hotell Pärnus.  
Keskmine vajum 486 mm, vajumite  
erim 48 mm.

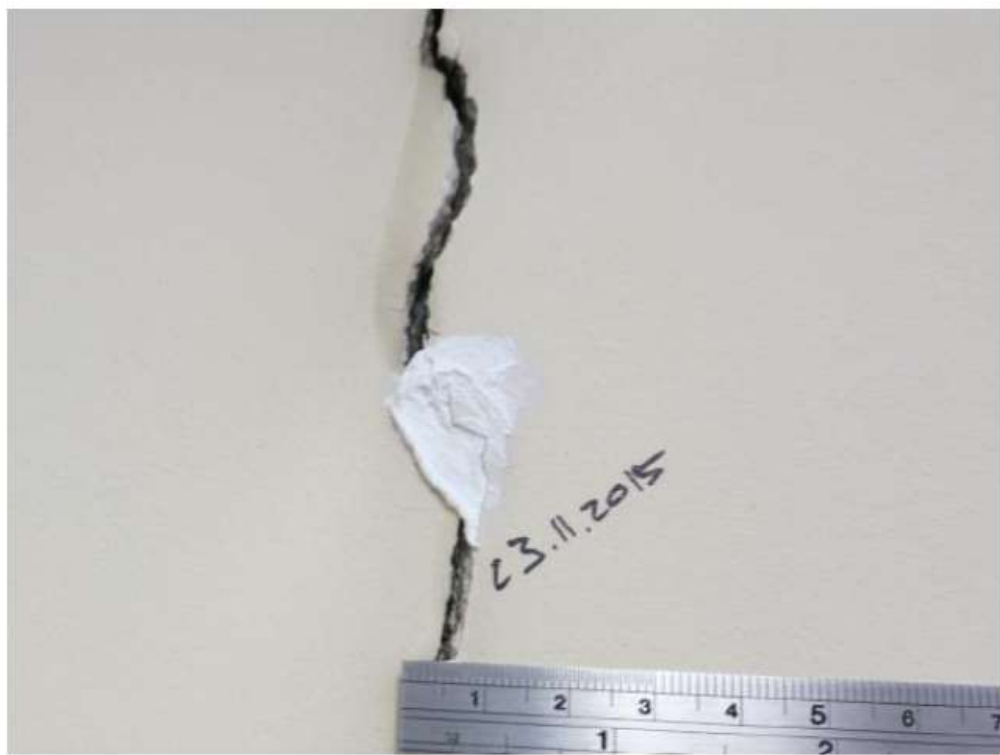
Joonis 12. Kaitseliidu Peastaabi B-korpuse 1. korruse seinale tekkinud pragu, millele paigaldati 23.11.2015. aastal kipsmajakas. Foto on tehtud 16.03.2016. aasta toimunud paikvaatlusel. Kipsmajakas on purunenud. (Kase 2016)

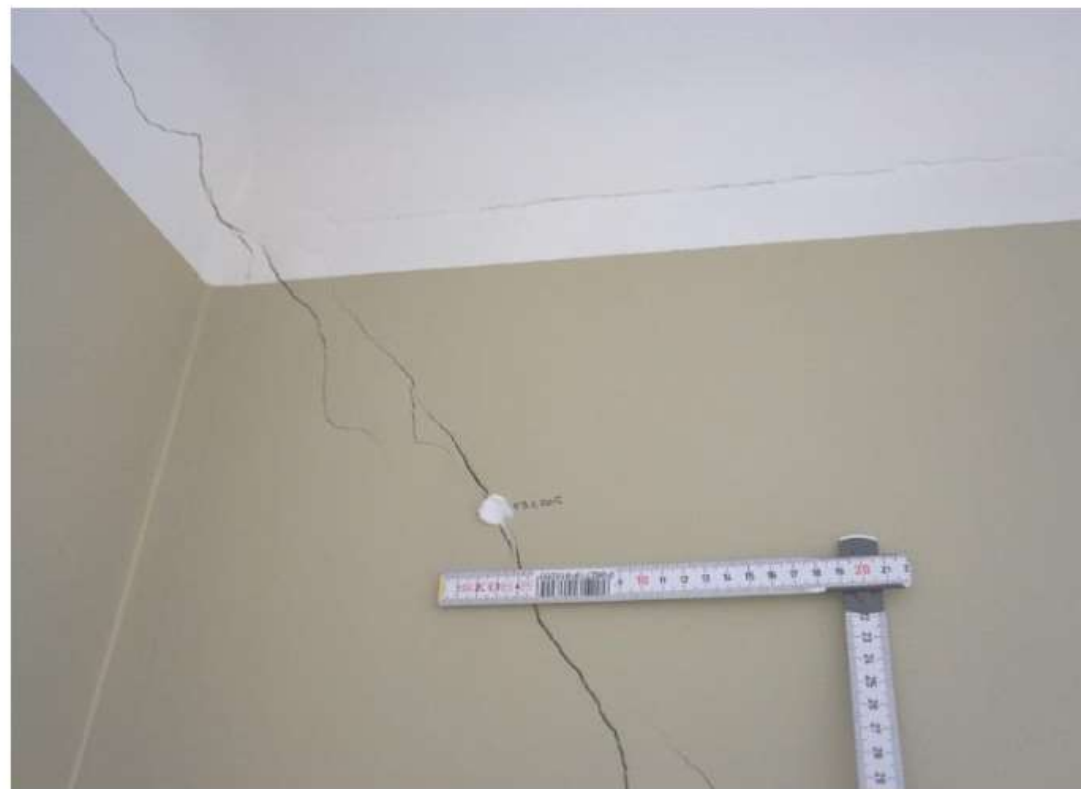
Joonis 13. Kaitseliidu Peastaabi hoone B-korpuse 4. korruse edelanurga kabineti seinale tekkinud pragu, millele paigaldati kipsmajakas 23.11.2015. Foto on tehtud 16.03.2016 toimunud paikvaatlusel. Kipsmajakas on terve. (Kase 2016)
