## KELDRITE RENOVEERIMINE JA HÜDRO- ISOLEERIMINE

### A2.1 KAHJUSTUSTE UURING JA EHITUSVIGADE INFOKAARDID LISA 7

Life IP BuildEST

Ehitusvea kaart Nr: 7

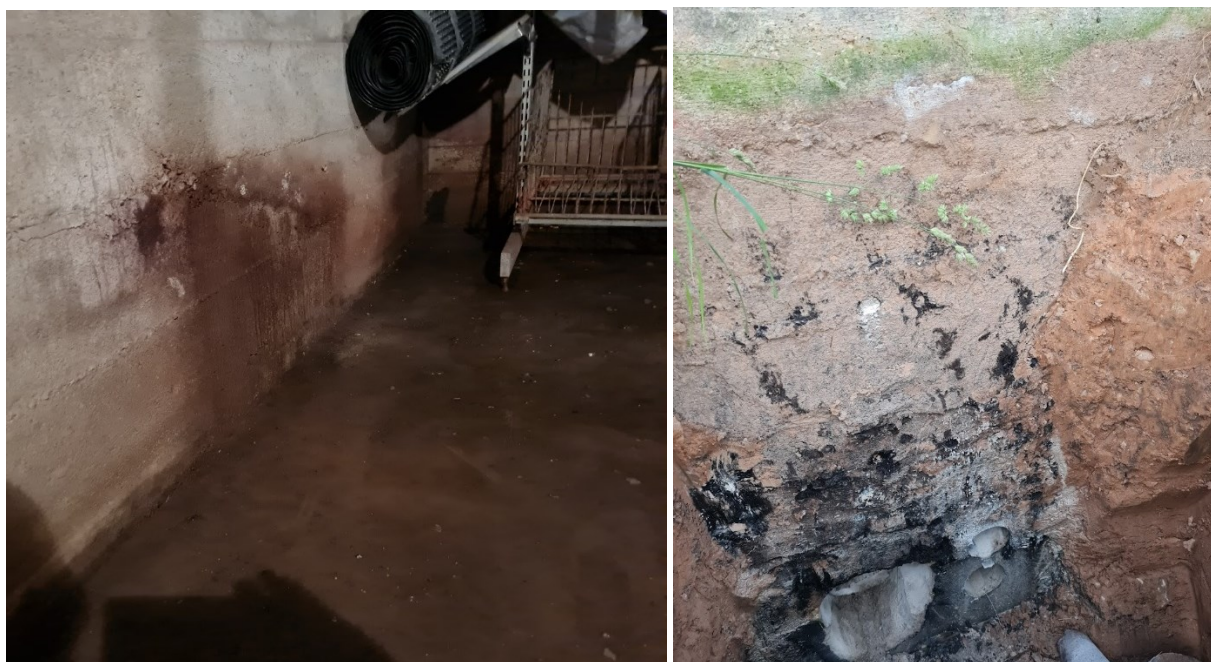
Joonis 1 1970. aastatel rajatud betoonseinte ja -põrandaga kelder. Sügisel ja kevadel on keldri põrandal vesi ning seintel on näha hõredama betooniga kohad, kust vesi läbi seina keldrisse tungib. Sama keldri betoonseina väljastpoolt lahti kaevates selgus, et hüdroisolatsioon oli küll tehtud, kuid tõrvapapp oli aja jooksul lagunenud. Allpool oli ilmselt kasutatud lisaks tõrvapapile ka vööpa, kuid ka see kiht oli katkestustega.

Kui keldris ei ole enam niiskuse suhtes tundlikke materjale, tuleks alustada keldri hüdroisolatsiooni töödega. Soovitatav variant on keldri seinte lahti kaevamine ja korrektse positiivse hüdroisolatsiooni tegemine väljastpoolt. Selleks sobib hästi SBS-rullmaterjal. Hüdroisolatsioon tasub katta madala veeimavusega soojusmaterjaliga (XPS) ja seejärel drenmatiga (nn must mummumatt). Keldri sein tuleks avada kuival perioodil ja jupikaupa, eesmärgiga lahti kaevatud kraav võimalikult kiiresti kinni ajada. Tuleb vältida sadevee sattumist kaevikusse, kuna kraavi põhja sattuv vihmavesi muudab ka vundamendialuse pehmeks, mistõttu võib vundament hakata vajuma. Kaevata ei tohiks kindlasti sügavamale kui vundamendi taldmik.

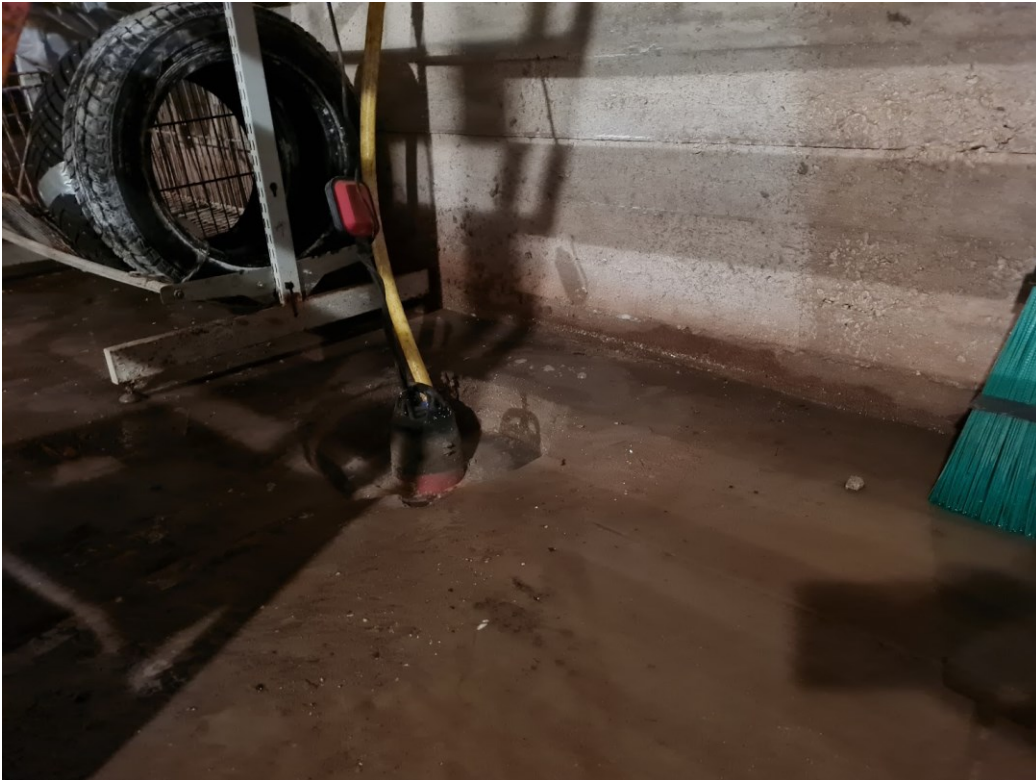
*Joonis 2 Mitteeluruumina kasutatava keldri vee-eemaldussüsteemi näide. Põrandas on veekogumissüvend, millesse on paigaldatud lihtne sukelpump. Põranda kalded on süvendi suunas. Pumba juhitakse nutipistiku ja põrandal oleva veelekkeanduri abil. Pumba külge kinnitatud voolik juhib vee hoonest eemale. See kelder on märg sügiseti ja kevadeti.*

Ka juhul, kui keldrit ei kasutata eluruumina, on vaja seda ikkagi regulaarselt veest tühjendada. Selleks sobib lihtne sukelpump (vt joonis 2). Vesi tuleb pumbata hoonest piisavalt kaugele, et vältida vee valgumist keldrisse tagasi.

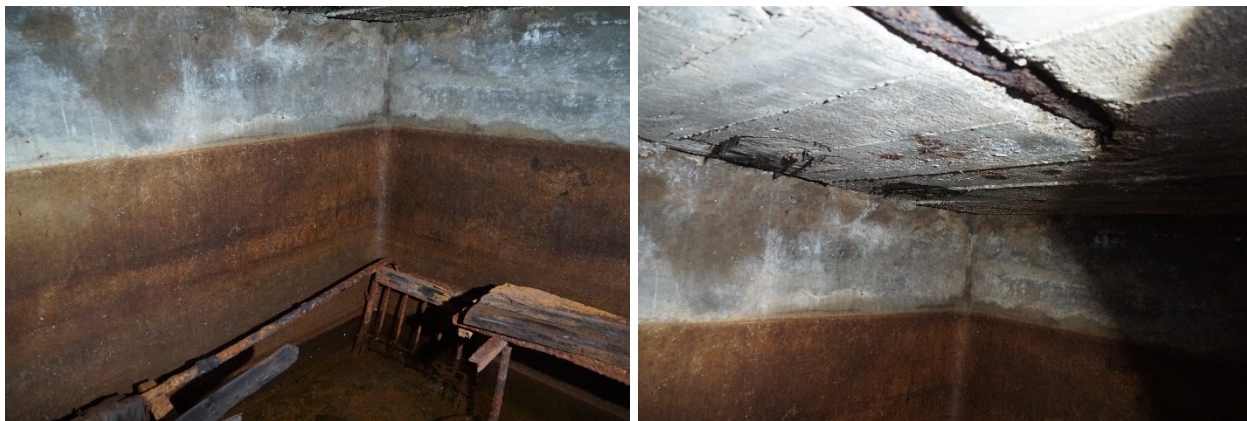
Kui mitteeluruumina kasutatavat keldri põrandale lastakse veel pikaajaliselt koguneda, võib tekkida probleeme betoonkonstruktsiooni armeeringu või teiste terasest konstruktsioonelementide korrosiooniga. Seda eriti olukorras, kus betoonkaitsekiht ei ole piisav. Joonisel 3 on näide pikaajaliselt uputanud keldrist, kus suurvee-aegne veepiir oli laele nii lähedal, et aja jooksul olid keldri lae metallkandurid korrodeerunud kuni läbivajumiseni. Kuna omanikul ei olnud seda keldrit vaja, otsustati see kinni ajada, paigaldades enne keldri põrandani ulatuva sademeveekaevu koos pumbaga, võimaldamaks vajaduse korral täitepinnasesse koguneva liigvee välja pumpamist.

*Joonis 3 Raudbetoonist kelder palkmaja esiku all. Keldri põrandal oli suve lõpus umbes 20 cm vett ja kõrgvee piir keldri seinal on lähedane maapinna tasapinnaga väljas (vasakul). Paremal on näha korrodeerunud metallkanduritel läbivajunud betoonist keldrilagi.*

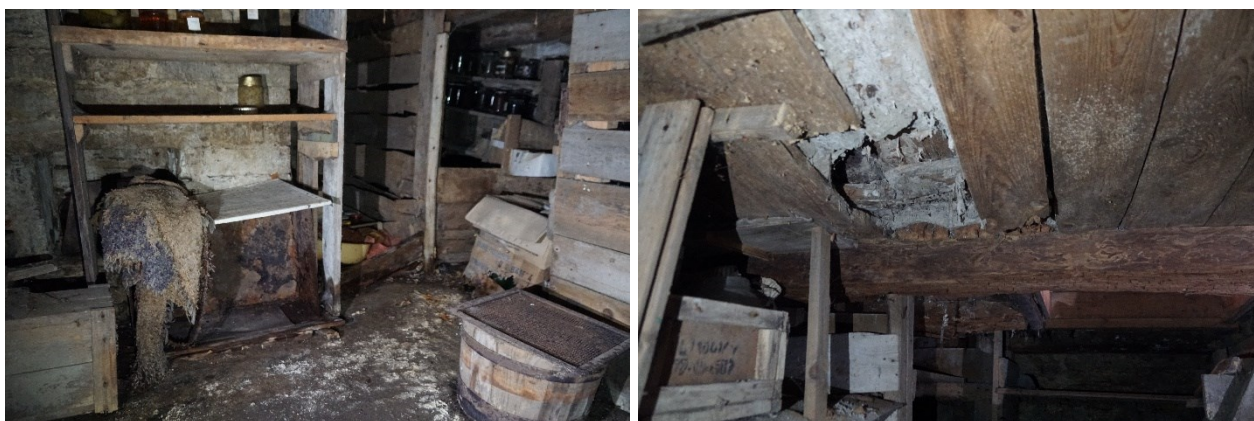
Keldrite laialt levinud kasutusotstarve on juurviljade, köögiviljade ja hoidiste säilitamine. Sageli kasutatakse selleks puidust riuleid. Mullaste kartulite ladustamise tõttu on sellised keldripõrandad kaetud huumusega ja püsivalt märjad. Märja põrandaga kontaktis olevad riulite tugipostid niiskuvad kapillaarselt. Selline keskkond on soodne mikroorganismide kasvuks. Joonisel 4 toodud kelder vastab eelkirjeldatud tunnustele ning lisaks olid suletud keldri aknad ja uksed. Mikroorganismide kasv on kõige kiirem kohtades, kus õhu liikumine on piiratud, kuna õhu suhteline niiskus on pidevalt kõrge. Sellises olukorras võivad hallitusseened kergesti levida puitmööbli alumistest otstest ka keldri lae puitkonstruktsioonidesse.

*Joonis 4 Tüüpiline kortermaja kelder kartulitele ja hoidistele. Keldripõrand on huumusega kaetud ja määrg ning puitriiulid on mädanikkahjustustega. Omanik elas välismaal ning keldri aken ja sissepääs olid suletud, kelder polnud aktiivses kasutuses. Paremal sama keldri puidust avariiliseks pehkinud vahelae osa (põhjused võisid olla ka esimesel korrusel, kuhu ligi ei saanud).*

Kui keldris on juba niiskuskahjustusi ja esineb bioloogilisi kahjustusi, on esimeses järjekorras vaja saastunud materjal keldrist eemaldada. Hallituse ja mädanikseentega nakatunud puit tuleb keldrist välja vedada, vältides materjali vaheladustamist teiste puitmaterjalide läheduses. Saastunud puitmaterjali võib utiliseerida näiteks põletades. Eriti kiire kahjustunud materjali eemaldamine on vajalik juhul, kui keldri lagi on puidust, et vältida seeneeoste levikut laekonstruksioonidesse.

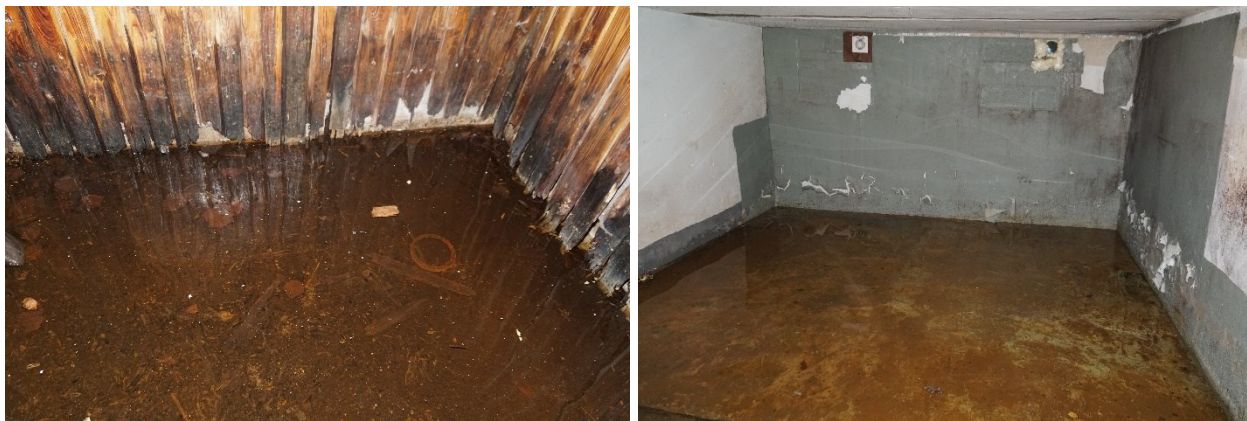
Kui keldrisse on rajatud eluruumid, kuid hüdroisolatsioon on jäetud tegemata või tehtud kehvasti, on kahjustused ulatuslikumad. Kui keldris on kasutatud puitviimistlust, tekivad hooajaliste uputuste tagajärjel kahjustused, nagu hallitus ja mädanik. Vahel langetatakse otsus rajada keldrisse eluruumid selle põhjal, et aastaid on kelder püsinud kuivana. Seetõttu ei rajata hüdroisolatsiooni ja alustatakse kohe viimistlustöödega. Joonisel 5 on näited keldrist, kus ei olnud pikka aega veega seotud probleeme, kuid need tekkisid pärast muudatusi linna sademeveesüsteemis. Selleks et sellised keldrid uuesti eluruumidena kasutusele võtta, on vaja märgunud kihid ja hallitus eemaldada ning teha hüdroisolatsioon. Otse tänavaga külgnevate hoonete puhul on sageli ainsateks variantideks negatiivne hüdroisolatsioon või injekteerimine.

Joonis 5 Keldrisse rajatud pesuruumi vettinud laudis, kuna kortermaja keldri põrandal oli suurem osa aastast 10–20 cm vett (vasakul). Paremal sama maja teine keldriruum, mille põrandal on 10 cm vett, sein on märg ja värv seina alaosast koorub. Seina ülasos on näha kaks ventilatsiooniava.

Kui soovitakse hakata keldrit kasutama eluruumina, tuleb pärast hüdroisolatsiooni paigaldamist ja enne siseviimistlustöödega alustamist kelder korralikult välja kuivatada ning jätta vähemalt üheks niiskeks aastaajaks (oktoobrist aprillini) jälgimise alla. Siis tulevad nähtavale võimalikud lekkekohad, mida viimistlusmaterjalide alt enam ei näe. Keldrite renoveerimisel tasub kaaluda siiski ka keldri põranda süvendi ja sealt vee väljapumpamise võimaluse säilitamist või rajamist. Isegi kui sinna mitte paigaldada statsionaarset pumpa, on võimalik jätta põrandasse kontroll-luuk, millega kontrollida vee olemasolu põranda all. Soovituslik on kasutada keldris põrandakattematerjalina mitte puitu, vaid keraamilist plaati või muud materjali, mis talub niiskust.
