TALLINNA TEHNIKAÜLIKOOL
TALLINN UNIVERSITY OF TECHNOLOGY
EHITISTE PROJEKTEERIMISE INSTITUUT

Maaelamute sisekliima, ehitusfüüsika ja energiasääst I

Uuringu I etapi lõpparuanne

Tallinn 2011

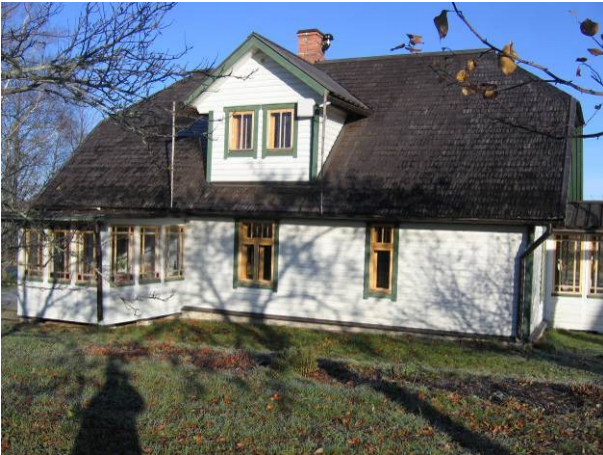
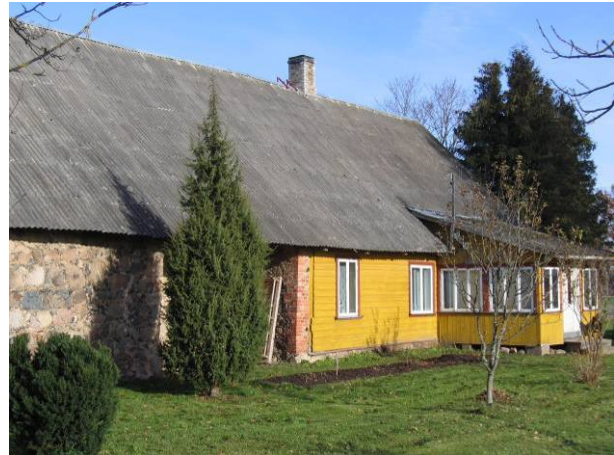
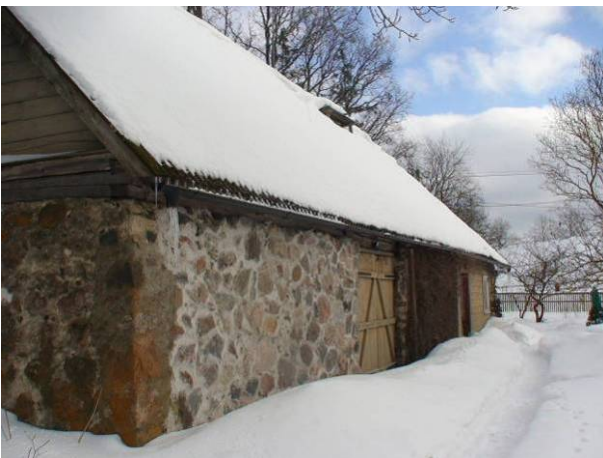
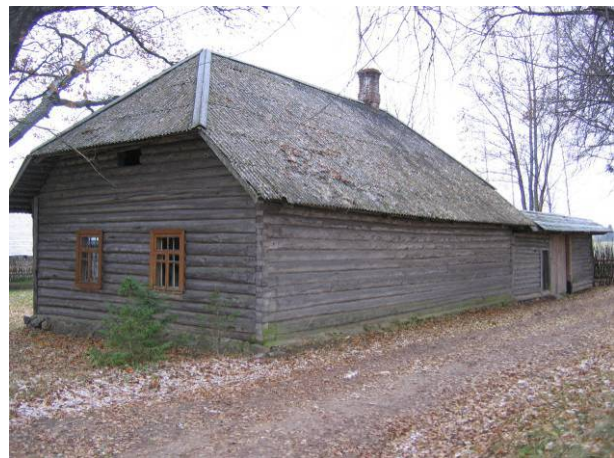
Joonis 1.1 Uuringus esinenud peamised elamutüübid.

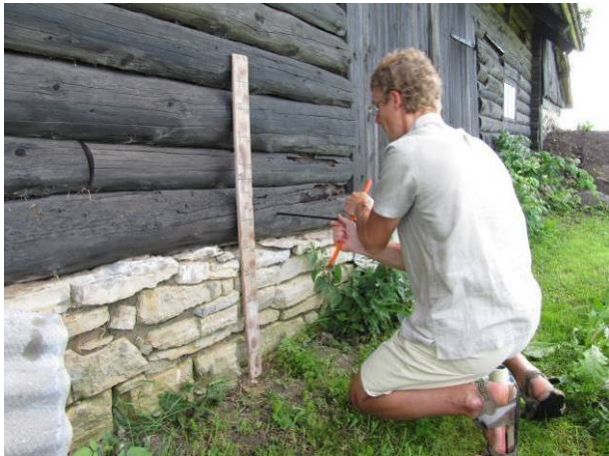
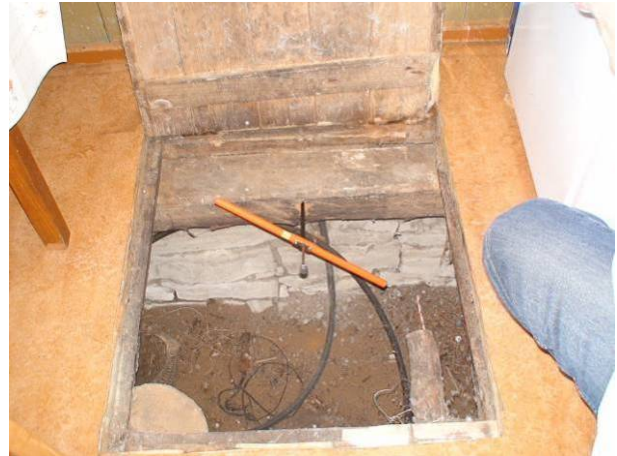
Joonis 2.1 Puiduproovide võtmine seinast (vasakul) ja põrandast (paremal) võimaliku mädanikkahjustuse ja selle ulatuse väljaselgitamiseks.

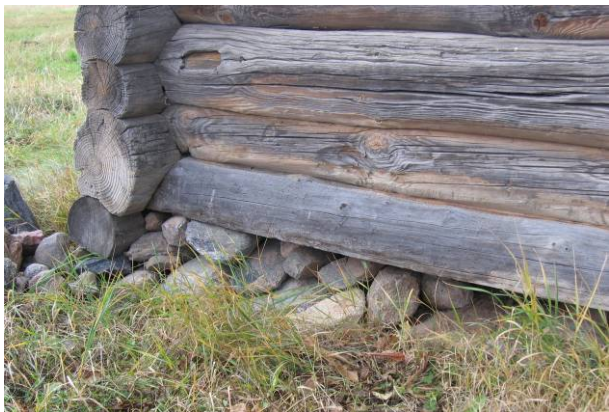
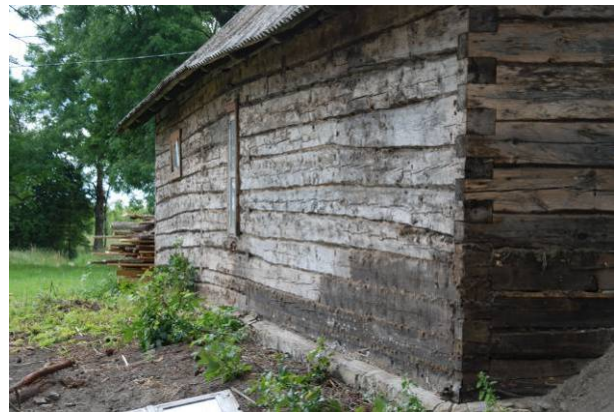
Kümnendikul elamutest esines suuremaid vundamendi ja välisseinte vajumisi. Peamisteks põhjusteks on vundamendi vajumine/lagunemine ja esimeste palgiridade mädanemine. Esimeste palgiridade mädanemine oli omakorda põhjustatud puudevast hüdroisolatsioonist vundamendi ja esimese palgirea vahel või sademetest. Vundamendi vajumisel võib olla mitmeid põhjuseid: maapinna vajumine, sideaineta laotud vundament, külmumisest põhjustatud lagunemine jne. Tulemuseks võivad olla kaldu vajunud põrandad ja avatäited, suurenenud niiskuskahjustused, palkidevaheliste pragude suurenemine ja halvenenud välimus. Joonis 2.3 on näha väikestest kividest sideaineta laotud vundament, mis oli aja jooksul laiali vajunud.

Joonis 2.3 Laialivajunud vundament (vasakul). Vundamendi vajumisest tingitud seinapalkide kõverdumine (paremal).

Kui vundament ei ole vundeeritud külmumissügavusest allapoole, lagundavad iga-aastased külmakerked ja vajumised kivivundamenti. Vundamenti lagundab ka vundamenti pääsenud vesi, mis külmudes paisub ja lükkab vundamendikive üksteisest eemale. Probleeme võib esineda ka vundamentides, mis on laotud segamini paekividest ja maakividest, mille erinevad käitumisomadused võivad põhjustada müüritise kui terviku lagunemist. Kivivundament võib laguneda ka kivi enese füüsikalise või keemilise murenemise tõttu.

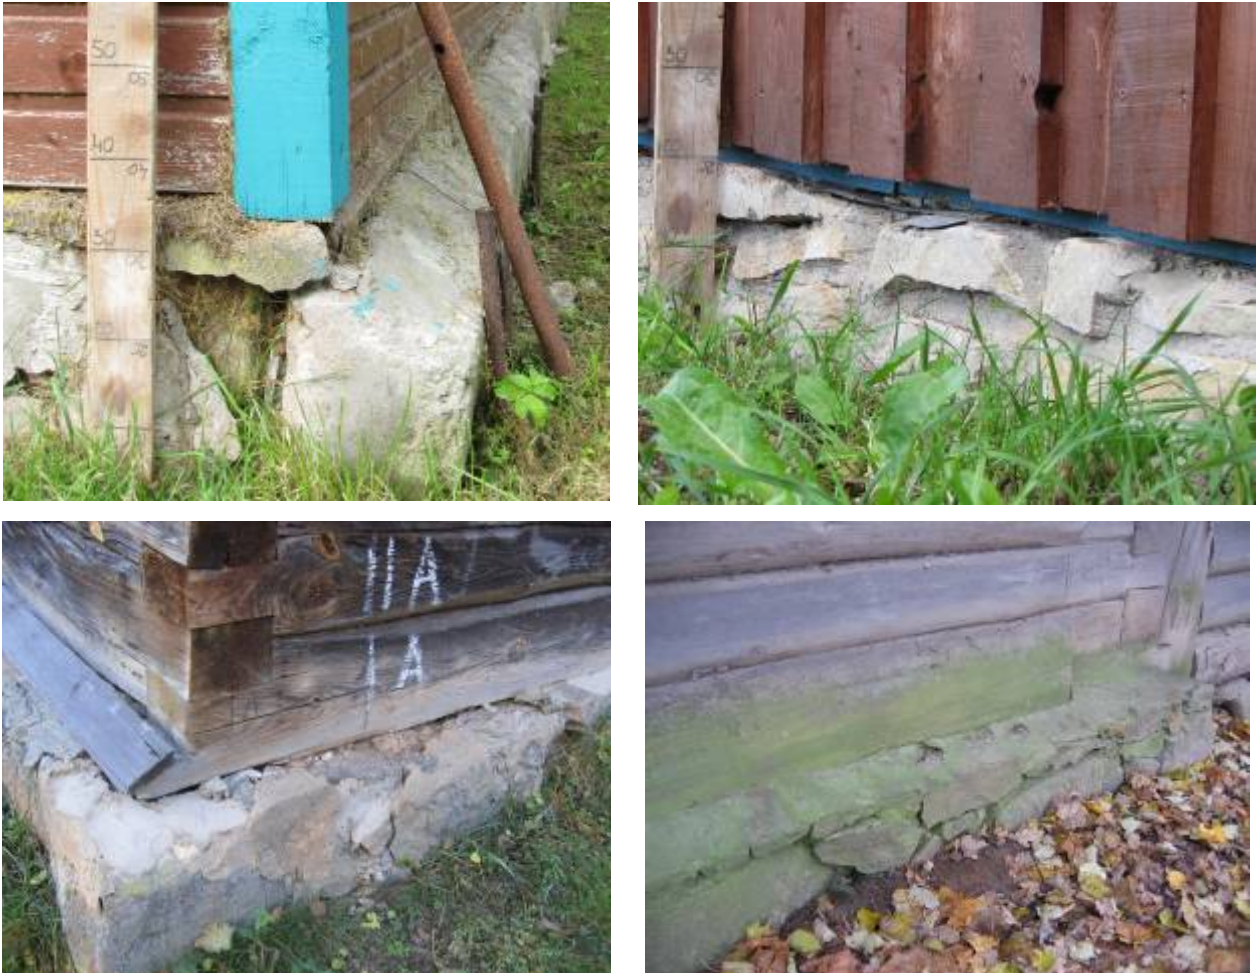
Joonis 2.4 Nurgast lagunenud valatud sokkel (vasakul üleval), korraliku hüdroisolatsiooniga kaetud ja täidetud vuukidega paekivivundament (paremal üleval); liiga kitsa või puuduva veelauaga pragunenud vundament (vasakul all); alumine palk on kaetud betooniga, mis hoiab niiskuse palgis kõrgel(all paremal).

Kui ehituse ajal pole hüdroisolatsiooni paigaldatud, siis saab seda lisada esimese rea palkide vahetuse käigus või kui palgid on veel heas seisus, siis aitab oluliselt ka korraliku veelaua paigaldamine vundamendi serva kohale (või sobiva kaldpinna valamine betoonist, vältides olukorda Joonis 2.11 paremal). Lisaks hüdroisolatsiooni puudumisele on sageli vundamendi veelaud mädanenud või puudu, Joonis 2.4 ülal vasakul). Kui puidust veelaud on korralikult paigaldatud, siis vihmavesi vundamendini ei jõua ja vundamendi niiskus saab kergelt välja kuivada. Mõnedele vundamentidele oli kogu ulatuses koorik peale valatud, kuid see kippus pragunema ja maha kukkuma (vt. Joonis 2.4 ülal vasakul).

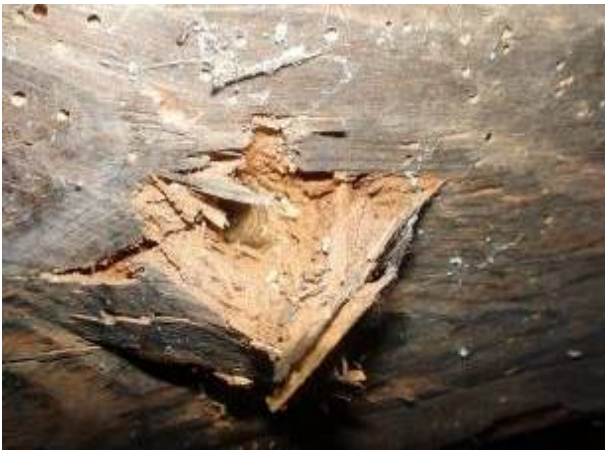
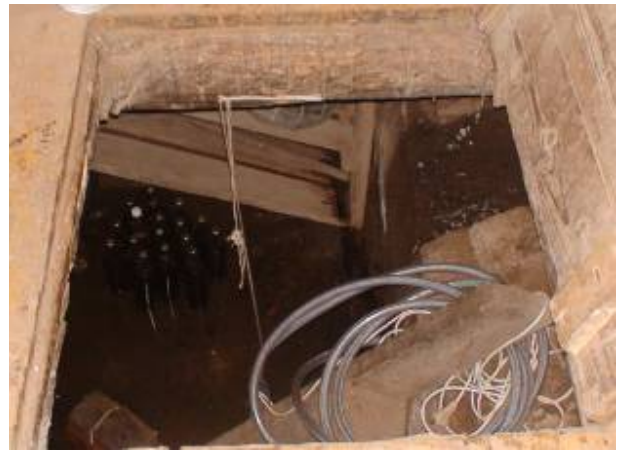
Mitmes uuritud elamus olid põrandatalad mädanikkahjustustega. Seetõttu oli tala efektiivne ristlõige vähenenud ja põrandad läbi vajunud. Soodus kasvukeskkond puitu lagundavatele hallitus- või mädanikseentele oli põhjustatud ühest või mitmest järgmisest põhjusest:

- puudlikust õhuvahetusest põrandaaluses ruumis (peamine põhjus: puuduvad, ebapiisavad või suletud tuulutused),
- põranda alla tekkinud veest (tingitud ajutiselt kõrgele tõusvast pinnasevee tasemest, põranda alla sattunud sademeveest (vihm või lumesulamisvesi);
- niiskele pinnasele toetatud puittaladest (põhjustatuna peamiselt asjaoludest, et hoonet ümbritsev kalle ei taga sademevee eemalejuhtimist või põranda all puudub vee kapillaartõusu takistav pinnasekiht (25-20 cm kruusa, killustikku);
- puudulik drenaaž.

Joonis 2.5 Mädanik- ja mardikakahjustusega põrandatala (vasakul). Kelder, mille põrandal oli vesi (paremal).

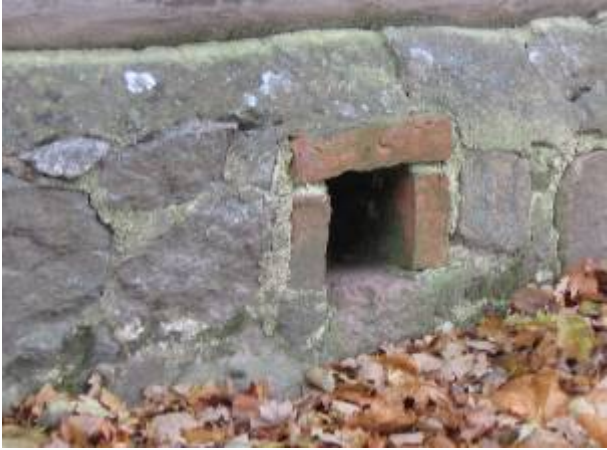
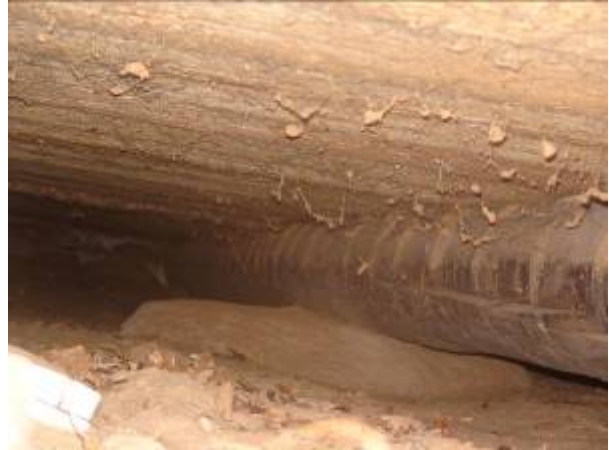
Joonis 2.6 Vundamendis olev spetsiaalne tuulutusaug (vasakul). Alt tuulutatav põrand (paremal; põrandatala toetub suurele maakivile).

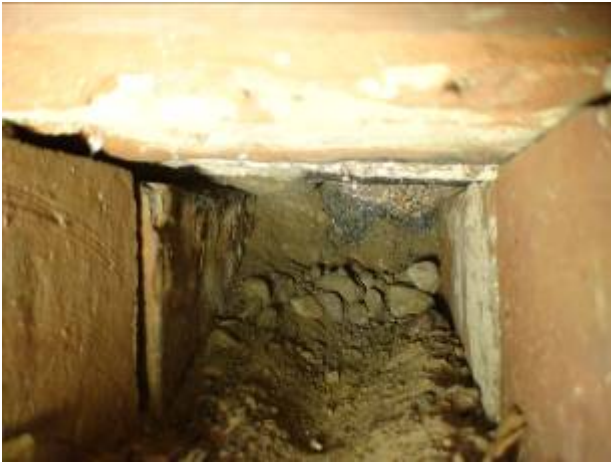
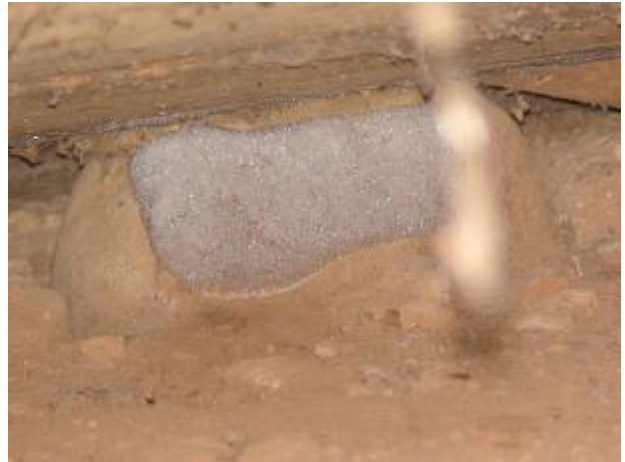
Põrandaaluste tuulutus peab tagama niiskuse väljakuivamise põrandaalusest ruumist. Tuulutamine võib olla vajalik ka radooni eemaldamiseks põranda alt. Soojustamata põranda korral (Joonis 2.2 vasakul) suleti vanasti tuulutused talveks ja avati kevade saabudes. Osa põrandaid on olnud algselt alt tuulutatavad (läbi vundamendi ehitati spetsiaalsed tuulutused), kuid hetkel leiti vaid ühe elamu alt korralikult toimiv põrandaalune tuulutus (Joonis 2.6 näha vasakul selle elamu tuulutusava ja paremal põrandaalune). Põrandaaluste tuulutus oli katkenud põrandate soojustamise (Joonis 2.7 vasakul) või avade kinnitoppimise tõttu. Samuti olid vundamendi remondi käigus tuulutused kinni müüritud. Tuulutused sulgemisega loodetakse põrandapinna temperatuuri tõsta. Põranda temperatuur tuulutuse sulgemisega tõuseb, kuid samal ajal muutuvad põrandad niiskeks, niiskus hakkab kondenseeruma vundamendile (Joonis 2.7 paremal) ning põrandatalad hakkavad mädanema (Joonis 2.8).

Joonis 2.7 Ummistunud tuulutusava (vasakul). Jäätunud veeauru kondensaad põranda all vundamendi lähedal (paremal).

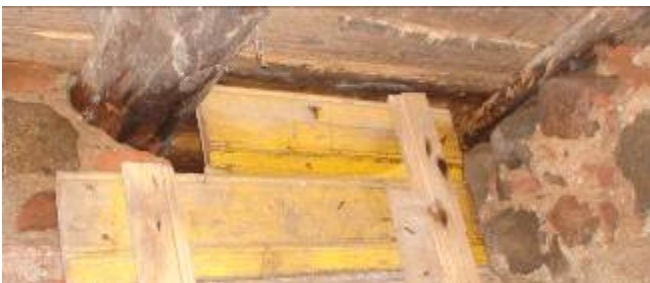
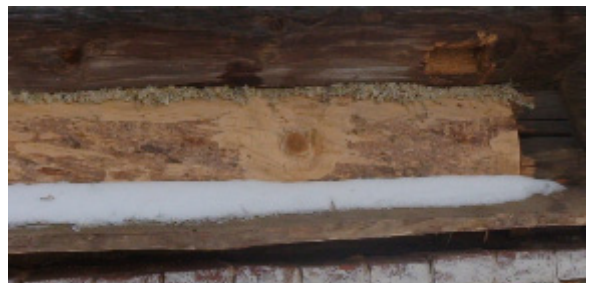
Vundamendist tulev niiskus põhjustab esimese palgirea kiiret mädanemist ja tekitab vajaduse neid palke vahetada/proteesida (Joonis 2.8 paremal). Lisaks seinapalkidele jõuab niiskus ka põrandataladesse, mis on aja jooksul pehmemaks muutunud ja võivad vajada tugevdamist (Joonis 2.8 vasakul).

Joonis 2.8 Vasakul niiskunud põrandatalad, paremal proteesitud esimese rea palk (lumi on vastu palki).

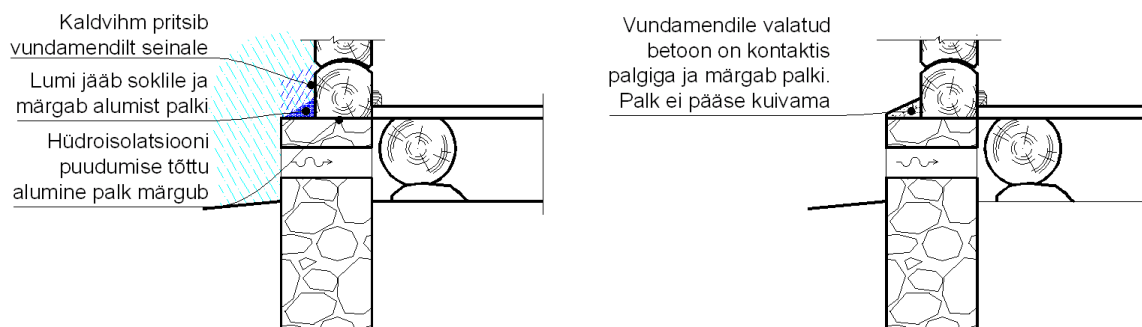
Ligikaudu pooltel uuritud elamutes esines niiskuskahjustusi, mis olid tingitud puuduvast hüdroisolatsioonist vundamendi ja esimese palgirea vahel. Kuna vundamendi ja esimese palgirea vahel enamasti hüdroisolatsioon puudus (või oli lagunenu (kasetoht)), on see põhjustanud alumiste palkide niiskuskahjustusi (vt. Joonis 2.11).

Joonis 2.11 Alumise palgi märgumise peamised põhjused.

Osal elamutel oli vundamendi servalt sademete eemalejuhtimiseks valatud vundamendi pealne pind betooniga kaldu. Kui vundamendi servale on valatud vee juhtimiseks kalle, siis palgi ja valatud betoonriba vahele sattunud niiskus kuivab väga aeglaselt ja soodustab esimese palgirea mädanemist (vt. Joonis 2.11).

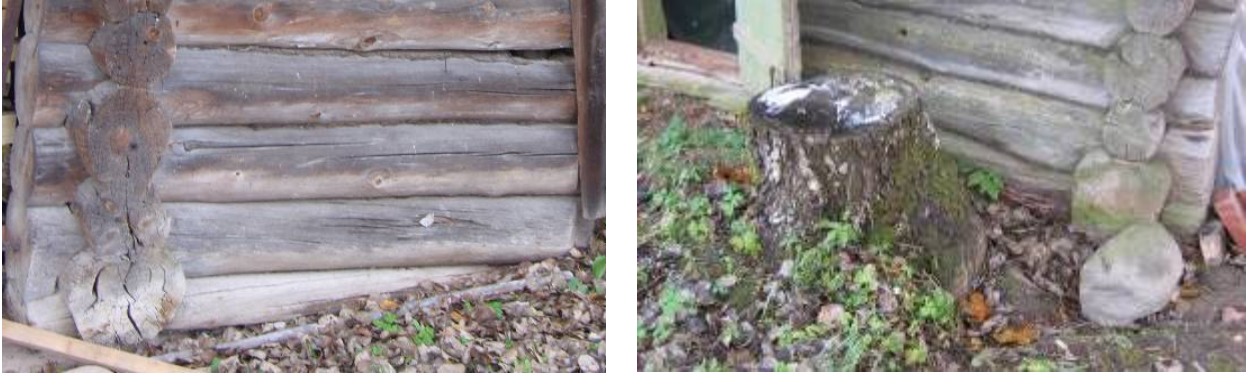
Kui sokkel oli madal, siis tulenevalt ümbritseva pinnase taseme tõusust (huumusekihi kasv hoone ümber, pinnasetööd, teede rajamine vms. töö) oli mitme uuritud elamu esimene palgirida sattunud kokkupuutesse pinnasega. Pinnase taseme tõus oli enamasti tingitud elamuümbruse puudulikust koristamisest. Pinnasega kokkupuutuvad palgiread mädanevad kiirelt läbi ja põhjustavad seina täiendavaid vajumeid, pragude laienemist seinas, uste ja akende vajumeid. Joonis 2.12 on seina osa, mille esimene palk oli tulenevalt kokkupuutest pinnasega läbi mädanenud ja ära vajunud. Neljanda ja viienda palgirea vahele oli tekkinud suur pragu ning paremal paiknev uks oli samuti ära vajunud. Maas oli näha koristamata lehesodi. Hoonet ümbritseva pinnase tõus võib põhjustada ka tuulutusavade sulgumist.

Joonis 2.12 Pooleldi pinnasesse vajunud ja mädanenud esimene palk, neljanda palgirea kohale tekkinud pragu, paremal vajunud uks. Näha on aastaid koristamata lehesodi.

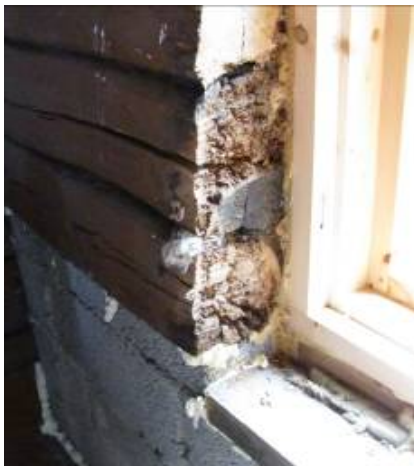
Joonis 2.13 Vasakul mädanenud palgid akna kõrval (alumised palgid vahetatud keramsiitplokkide vastu), paremal pehkinud esimese rea palk.

Välisseintes esineb niiskuskahjustusi sageli ka akende ümber (väiksemal või suuremal määral esines see probleem pooltel uuritud renoveerimata elamutest). Kõige sagedamini on kahjustunud aknalaua all olev palk, kuna puudulike aknaplekkide korral valgub vihmavesi aknalt otse sellele palgile. Joonis 2.13 vasakul on näha olukord, kus akna all olnud palgid on välja vahetatud keramsiitplokkide vastu, kuid akna kõrval olevad mädanenud otstega palgid on veel asendamata.

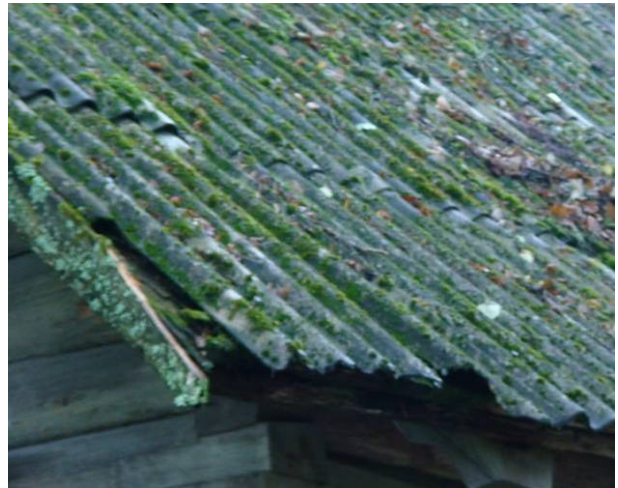
Joonis 2.15 Puude all oleva elamu niiskunud otsasein (vasakul) ja sama elamu sammaldunud katus koos pehkinud otsalauaga (paremal).

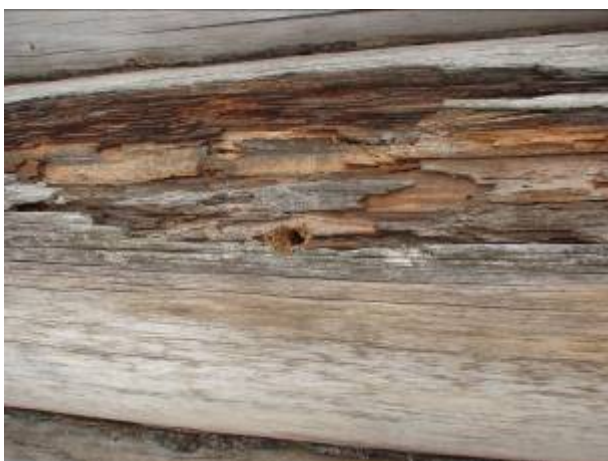
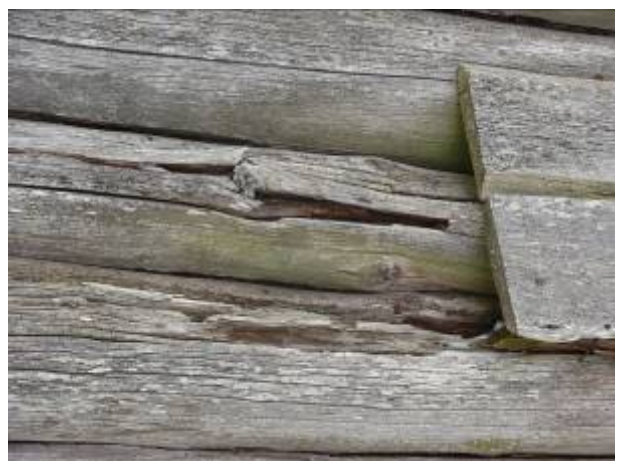
Joonis 2.16 Mädanikkahjustustega palgid. Parempoolsel pildil on mädanenud koht kaetud laudadega, mis omakorda kiirendab mädanemist, kuna kuivamine toimub aeglasemalt.

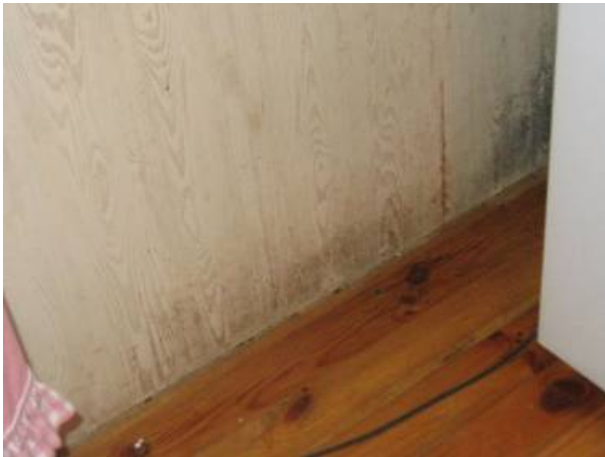
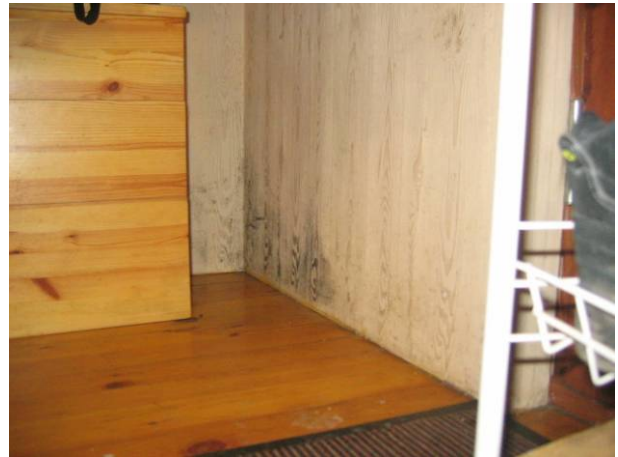
Nähtavat hallitust ja mardikakahjustusi esines uuritud elamutes vähe. Hallitust välisseina pinnal esines kahes renoveeritud elamu köögis välisseinte alumistes nurkades (Joonis 2.17). Ühes renoveeritud elamus tuli majavammi kahjustuste tõttu asendada pool ühe ruumi seinast ja terve põrand.

Joonis 2.17 Hallitus seina sisepinnal.

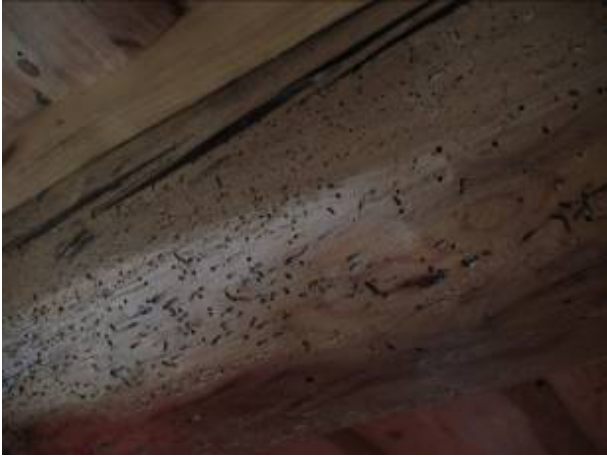
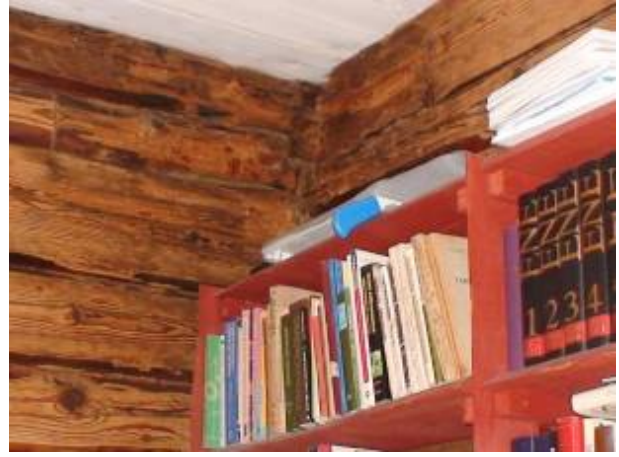
Nähtavaid mardikakahjustusi leiti kahes elamus. Esimese elamu sein oli enne renoveerimist seisnud mõned aastad sademete käes ja seal oli seina nurk kahjustatud (Joonis 2.18 paremal). Teises uuritud elamus olid mardikad kahjustanud laetalasid ja osa seinapalke (Joonis 2.18 vasakul). Kui kahjustuse põhjus on likvideeritud ja kahjustuse ulatus on talutav, siis ei ole kahjustatud konstruktsiooni osasid vaja välja vahetada, kuid oluline on kahjustatud kohti perioodiliselt kontrollida (sellel eesmärgil oli Joonis 2.18 jäetud kahjustatud nurk viimistlemata).

Joonis 2.18 Vasakul kahjustatud laepalk, paremal kahjustatud seinanurk, mis on renoveerimise käigus puhastatud, kuid jäetud katmata, et vajadusel oleks lihtne edasisi kahjustusi avastada ja tõrjuda.

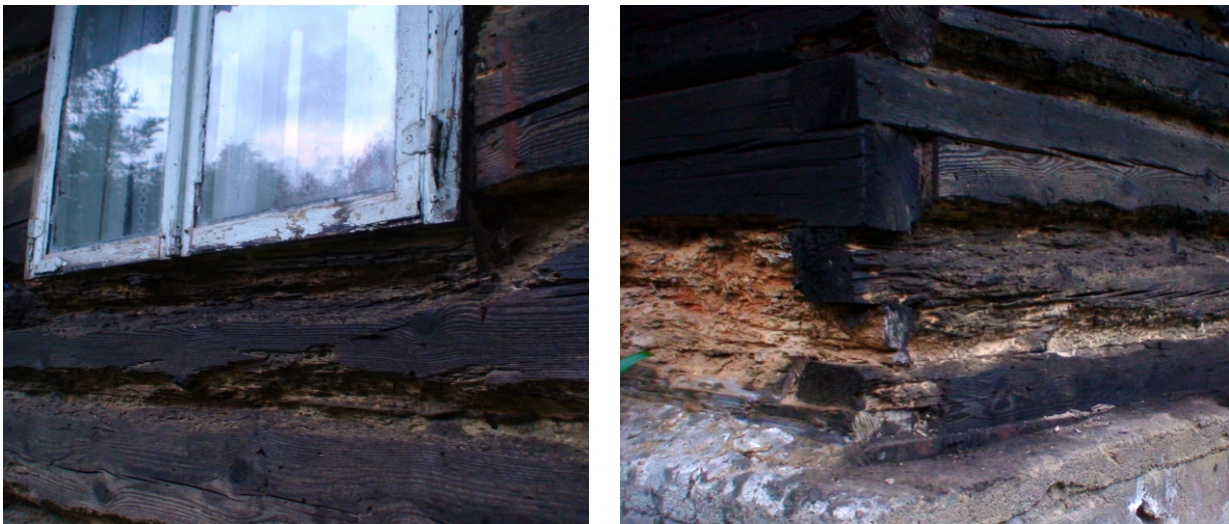
Joonis 2.20 Mädanikkahjustus aknalaua all (vasakul) ja mädanikkahjustused esimestes palgiredades (paremal).

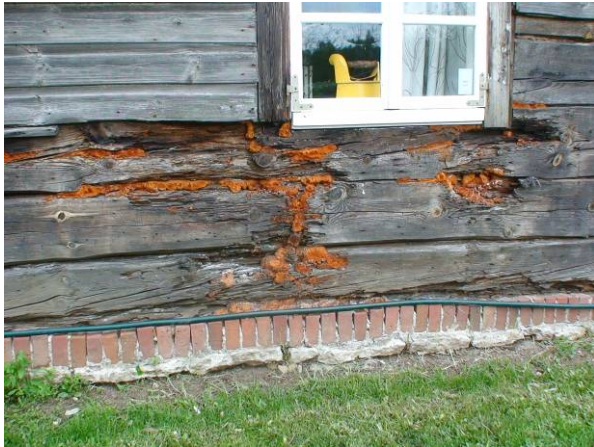
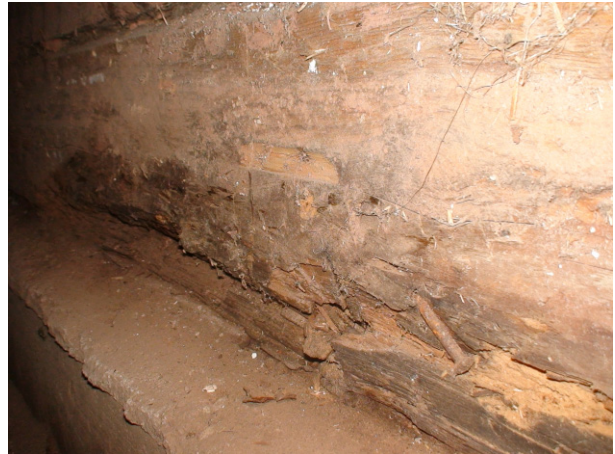
- välisseina esimeses palgis 18 %, kõrgemal kui 1 m 10...15%, ühe akna all 27...37 % (Joonis 2.21 vasakul), teise akna all 14 %;
- välisseina siseküljel alumises palgis 15...18 %, seina keskel 10...11 %;
- välisseina esimese palgi siseküljel 80 %, 50 cm kõrgusel 23 %, 1 m kõrgusel 30 %, elamu otsaseina siseküljel ühtlaselt 16 %;
- esimese palgi alumise poole siseküljel 40...50 %, kõrgemal 12..14 % (Joonis 2.21).

Joonis 2.21 Tugevate mädanikkahjustustega välissein (vasakul) ja kahjustatud alumise poolega esimese palgi sisekülg (paremal).

Kasutades vundamendi ja palkseina vahel mitte kauakestvaid materjale (kasetoht, tõrvapapp) ja madalat soklit, tuleb arvestada alumise palkseina mädanikkahjustuse võimalikkusega.

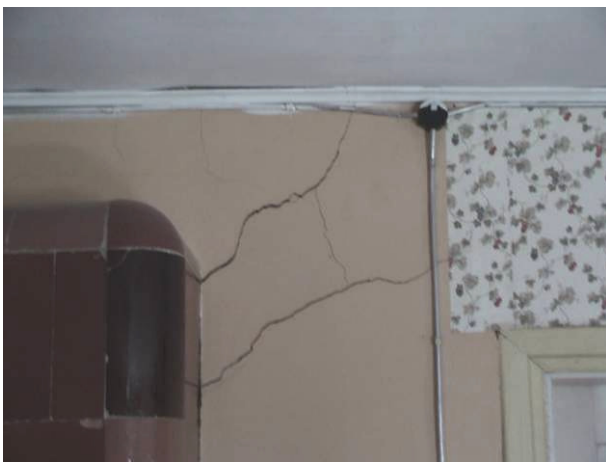
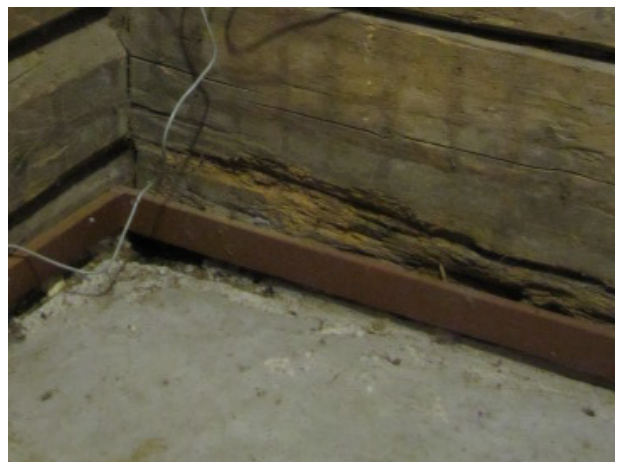
Joonis 2.22 Pragunenud kivisein ahju kõrval (vasakul). Mädanikkahjustusega palkvaheseina alumine palk (paremal).

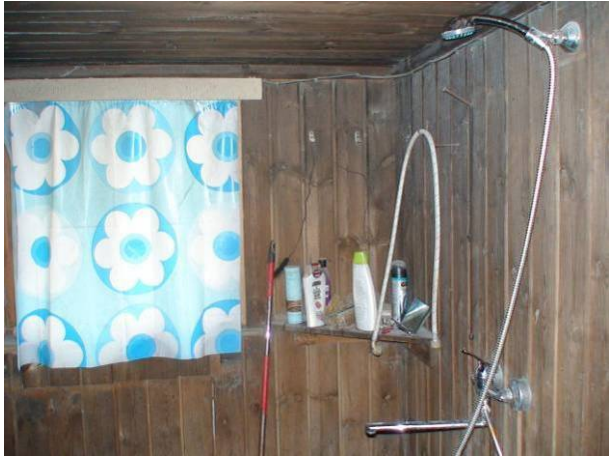
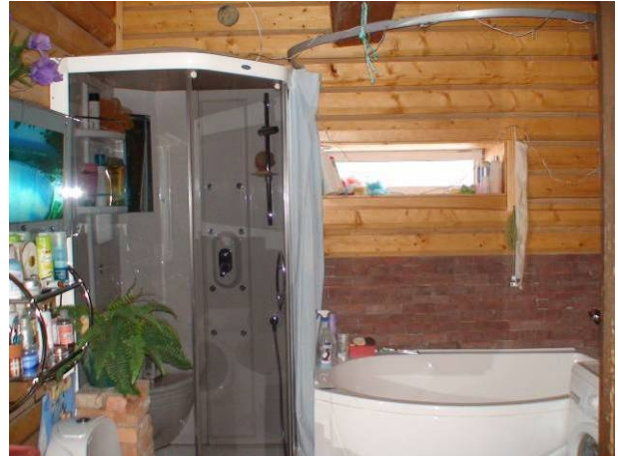
Pooltes uuritud elamutes (enamasti renoveeritud elamud) oli olemas pesemiseks duširuum. Kahes elamus oli duširuum ja WC ehitatud elamule juurdeehitusena algsest välisseinast väljapoole. Ka teistes elamutes piirnesid märjad ruumid välisseinaga. Niiskete ja märgade ruumide seinad olid enamasti viimistletud kipsplaadiga, kaetud veetõkkega ja keraamiliste plaatidega või värvitud. Põrandad kaetud veetõkkega ja keraamilise plaadiga. Ühes elamus oli kasutusel kompaktne dušikabiin ja vann (Joonis 2.23 paremal). Ühes suvemajas, mis täitis ka talu sauna ülesannet, oli osa sauna pesuruumi seinu kaetud vertikaalse puitlaudisega (Joonis 2.23 vasakul).

Joonis 2.23 Sauna pesuruum suvemajas (vasakul) ja dušikabiin koos mullivanniga renoveeritud elamus (paremal).

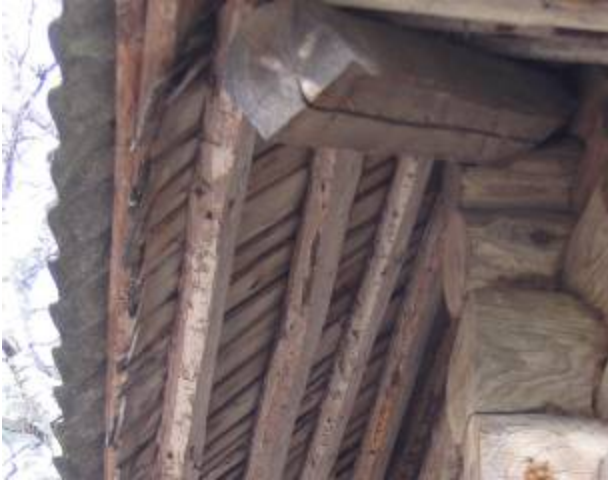
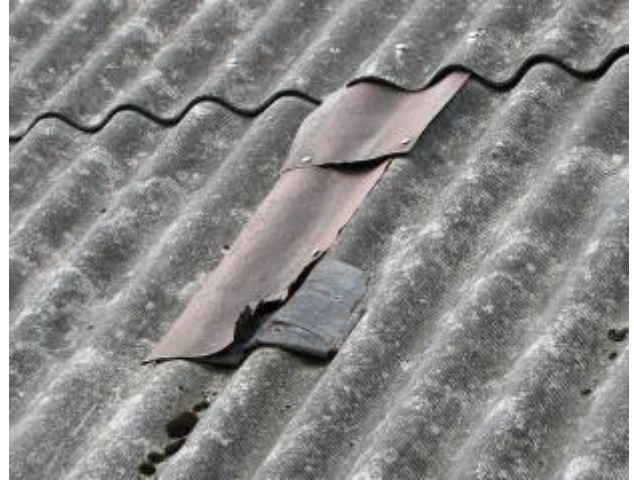
Joonis 2.26 Laastukatus on kaetud eterniidiga (vasakul). Eterniitkatuse ajutine paikamine ei pruugi tagada veepidavust (paremal).

Lekkiv katus esines ühes elamus, mis oli mitu aastat omanikuta seisnud ja mida hakati renoveerima. Püsivalt eksploatatsioonis olevate elamute (sh. suvilate) katuseid oli perioodiliselt parandatud (ajutine, kuid vajalik paikamine Joonis 2.26 paremal) või vahetatud. Vanadele laastukatustele (või roogkatustele) oli peale löödud eterniit, kuna viimase paigaldamine oli kiirem ja odavam kui vana katuse vahetamine (Joonis 2.26). Samas soovisid mitmed omanikud vahetada eterniitkatusekatte tagasi algse laastukatuse vastu.

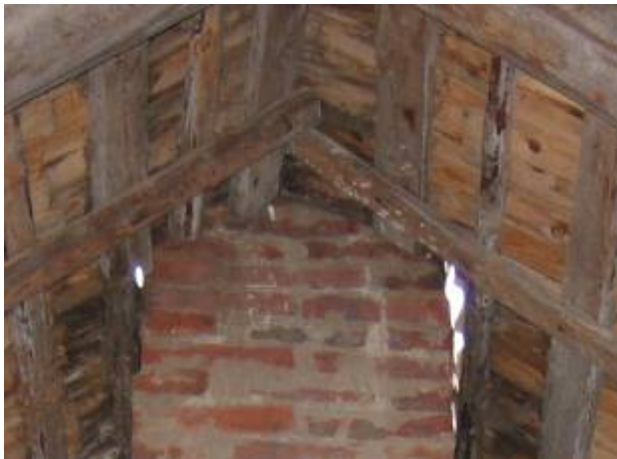
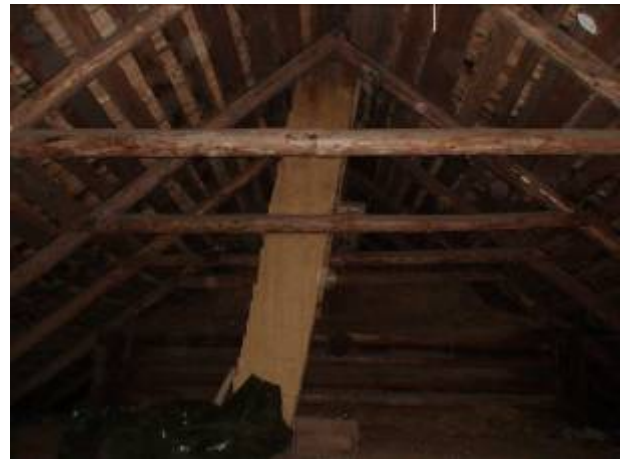
Joonis 2.27 Vasakul mädanikkahjustused korstna ümber. Paremal spetsiaalselt kaldu laotud korsten, et läbiviik katusest jääks harja peale, kus veeprobleemid on minimaalsed.

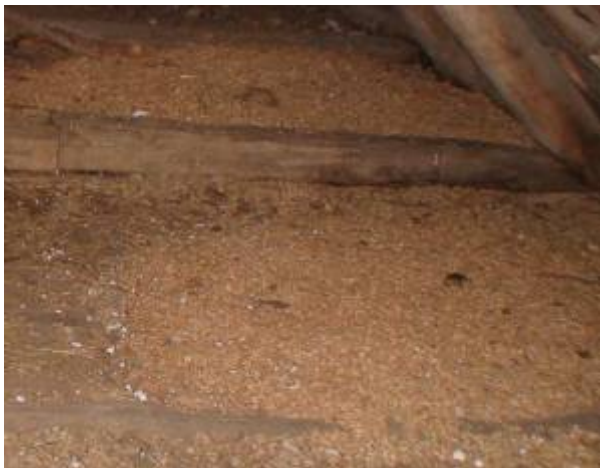
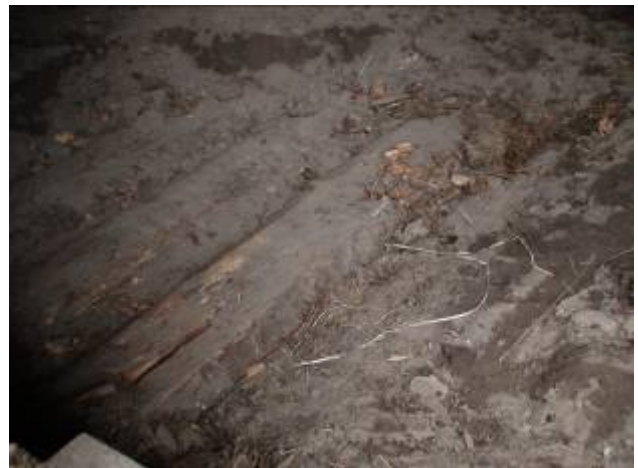
Elamutes, kus soojustuseks on saepuru, hein, ainult mineraalvill või muu tuvastamata sodi, oli lae õhupidavus väike (Joonis 2.29 vasakul on saepuruga soojustatud lagi, millelt olid eemaldatud heinad). Kõige väiksema õhupidavusega olid õhupidavuse mõõtmistel kattelaudisega laed. Väike õhupidavus suurendab oluliselt küttekulusid. Lagede viimistlemiseks kasutatud vineer või krohv suurendas oluliselt lae õhupidavust. Algsetest soojustusmaterjalidest oli mõnevõrra parema õhupidavusega savi(-linaluu segu).

Joonis 2.29 Lae saepurusoojustus (varem olid seal ka heinad, vasakul). Mullaga soojustatud lagi, mis on pinnalt mädanenud (vasakul).

Kui pööningu vahelae soojustuseks on liiv või muld ja esineb katuse läbijookse, on vahelae soojustus püsivalt või pikka aega märg. Esines elamuid, mille mullaga soojustatud pööningu vahelakke oli kogunenud niiskus ja seetõttu olid lae puitosad mädanikukahjustustega (Joonis 2.29 paremal). Sarnased probleemid võivad ilmneda ka liivaga soojustatud lagedel.

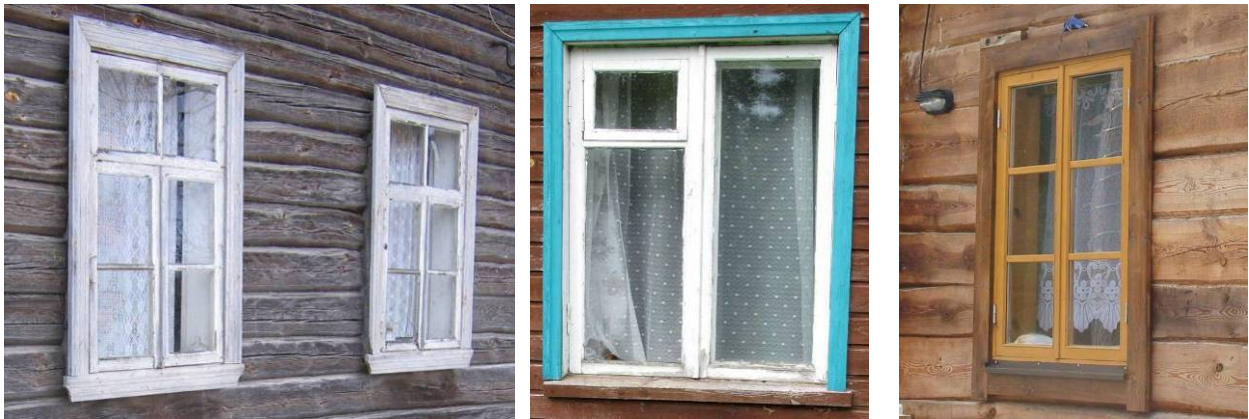
Joonis 2.30 Vanad levinuimad aknad: kuue ruuduga (vasakul) ja kahe ruuduga ning õhuaknaga (keskel). Uus puitraamides aken (paremal).

Palkelamu omanikest olid aknaid vahetanud vähesed. Aknaid olid vahetanud elanikud, kes olid elamu täiesti ära renoveerinud (sh. soojustanud). Olemasolevaid aknaid oli vahetatud nii uute plast- kui ka puitakende vastu. Akende vahele olid puidu kuivades tekkinud kuni 5 mm laiused praod, mis olid enamasti õhupidavuse tõstmiseks teibitud, kuid ka teip ei sulgenud suuri pragusid akende vahel täielikult. Teibitud akende avamine oli raskendatud, mis võib takistada ruumide piisavat tuulutamist soojal ajal.

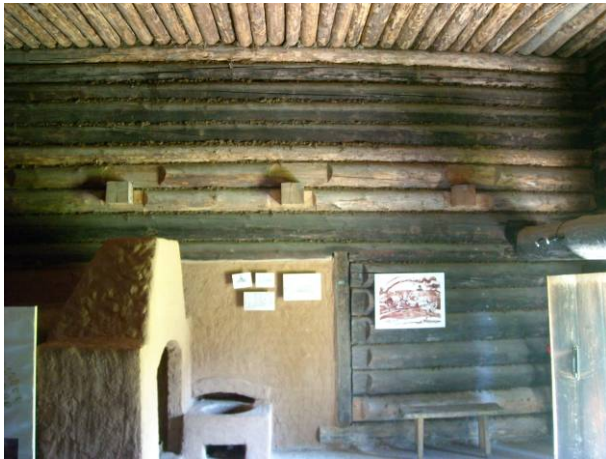
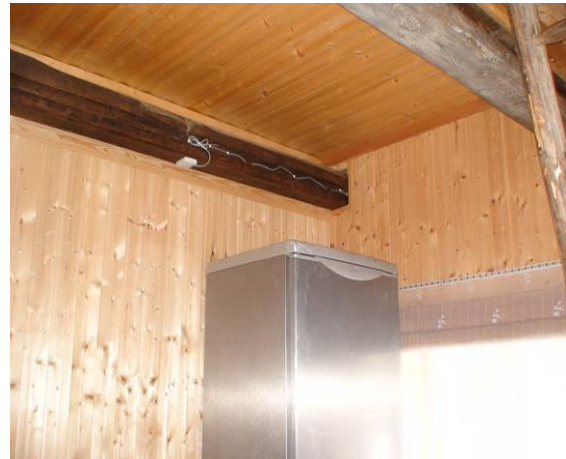
Uuritud maamajades on levinud puitpindade eksponeerimine, vt. Joonis 2.31. Seetõttu on süttivat ja põlevat materjali nendes elamutes palju. Palkseinte puhul on tulekahjuolukorras tegemist ühemõõtmelise söestumisega kiirusega 0,65 mm/min. Süttimine võib aset leida leegist või suurest temperatuurist puidu pinnal (400°C). Söestumissügavusel üle 25 mm muutub edasine söestumine veelgi aeglasemaks, kuna söekiht on tavalisest puidust 6 korda halvema soojajuhtivusega ning kaitseb puitu edasise söestumise eest.

Joonis 2.31 Vana palkseina (vasakul) ja laudvoodri (paremal) eksponeerimine.

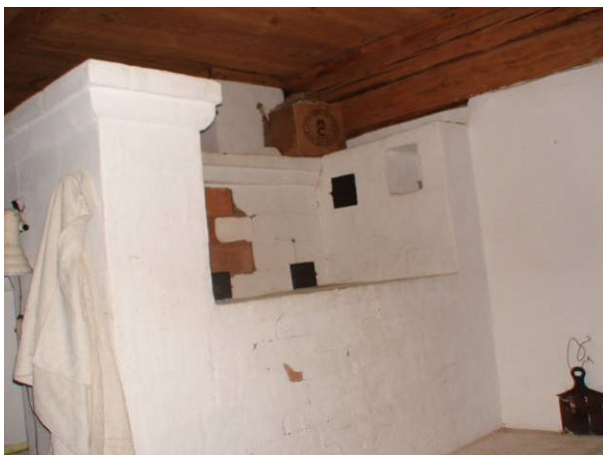
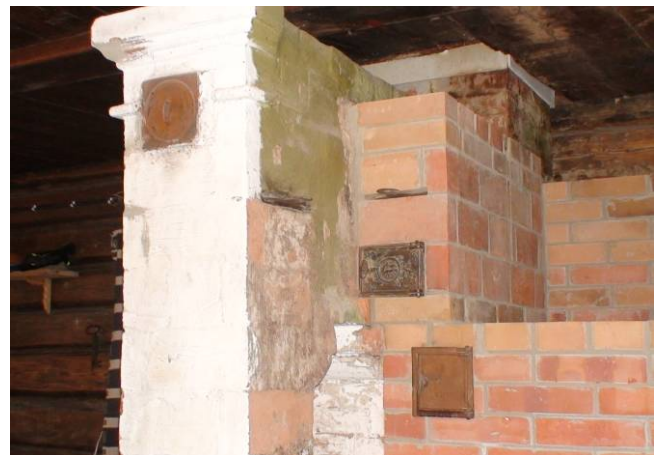
Joonis 2.32 Puitpinna ja ahju vahele ei ole tehtud piisavat mittepõlevast materjalist vahekihti.

Sageli oli probleemiks liiga väike vahemaa ahju või lõõri ja puitpinna vahel. Kaugus korstna suitsulõõri sisepinnast kuni süttiva sein- või laepinnani peab olema vähemalt 25 cm ja see vahe peab olema täidetud kuumakindla mittesüttiva materjaliga. Uuritavates elamutes esines üksikuid eksimusi selle nõude vastu, vt Joonis 2.32, Joonis 2.33.

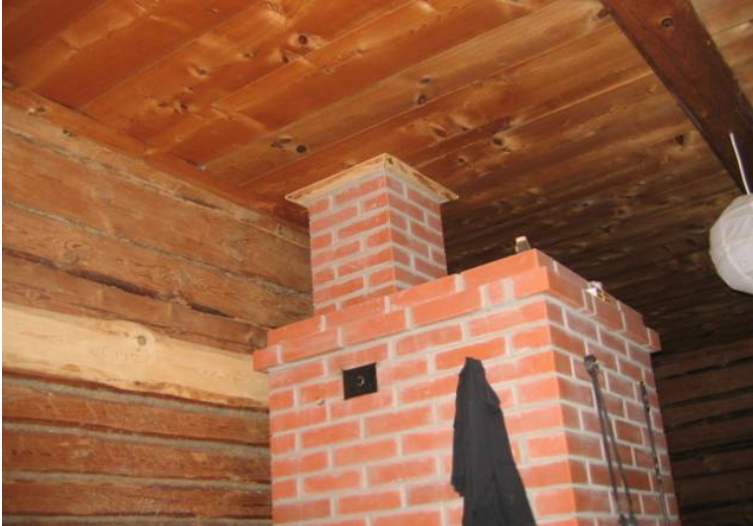
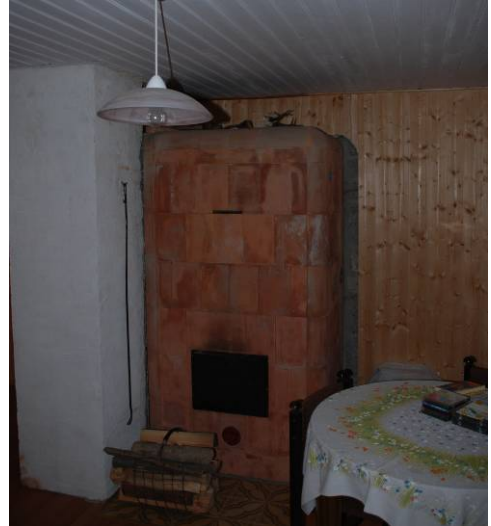
Joonis 2.33 Korstna ümber ja ahju taga on betoonist krae.

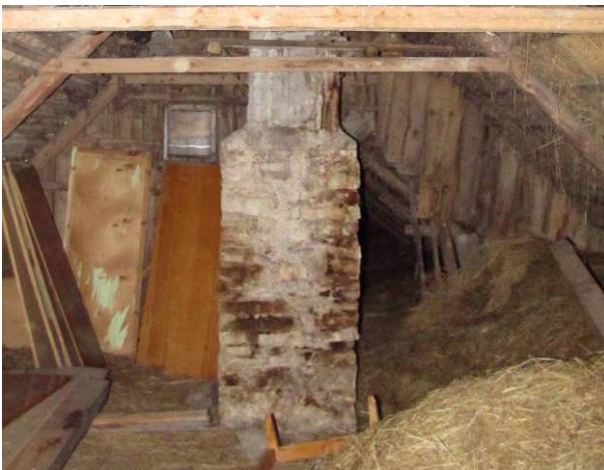
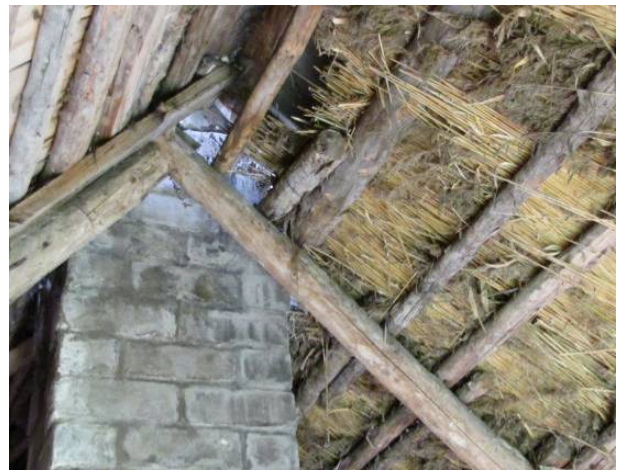
- palju süttivaid materjale: hein, makulatuur, vana mööbel jne. (Joonis 2.34 vasakul);
- põlevmaterjalid olid korstnale liiga lähedal (Joonis 2.34 vasakul);
- tihti olid põõningute käiguteed halvasti läbitavad;
- korsten ise polnud suitsutihe ja korstna ümbrus polnud tulekindlate materjalidega isoleeritud.

Joonis 2.34 Tuleohtlik olukord põõningul: heinad on korstna lähedal (vasakul) ja katussarikad on vastu korstnat (paremal).

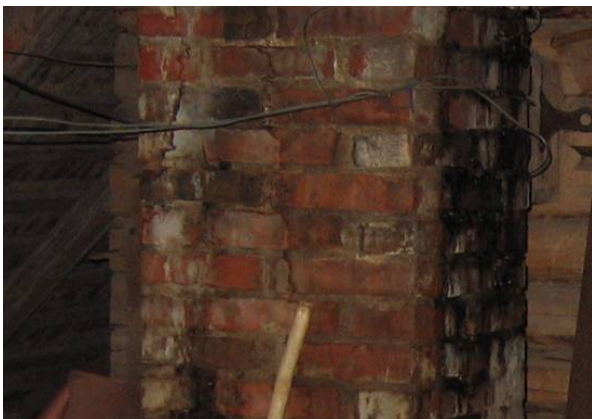
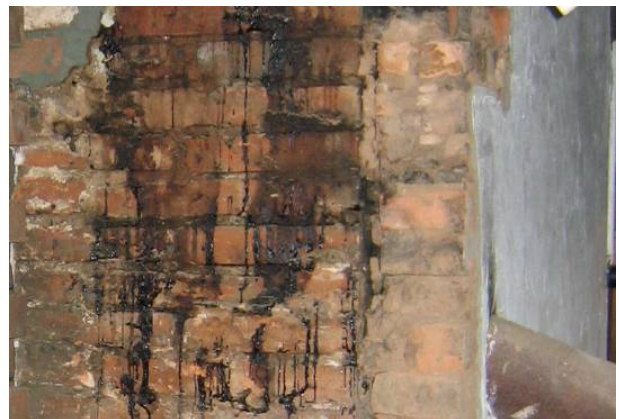
Joonis 2.35 Korstnakivide vahelised vuugid ei ole tihedad (vasakul). Läbi korstna on tunginud pigi (paremal).

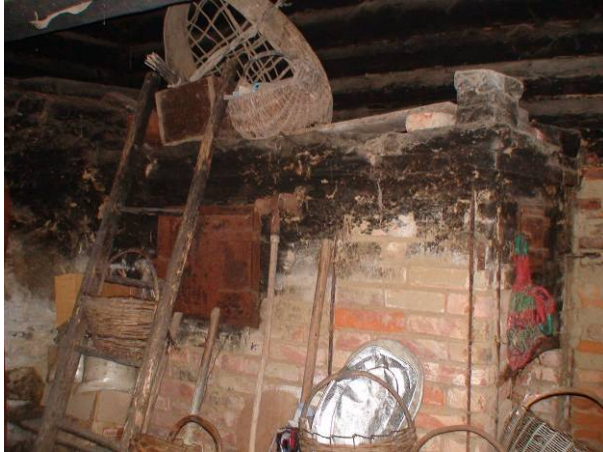
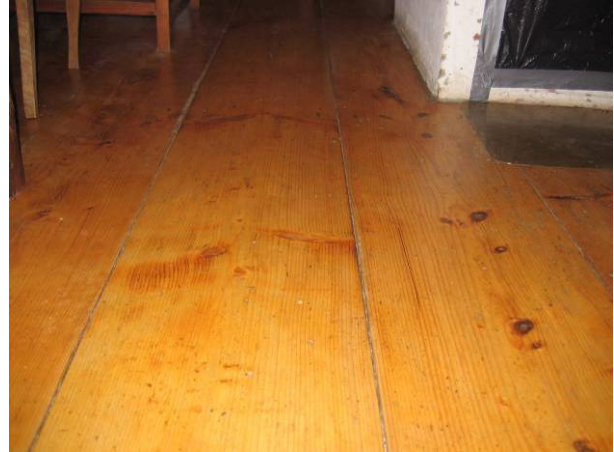
Joonis 2.36 Potentsiaalne oht tulekahju tekkeks on küttekeha peale ja ümber kuhjatud asjad (vasakul). Puitpõrand tuleb kaitsta võimalike sädemete eest metall- või betoonplaadiga ahjusuu ees.

Ka siseruumides esines põlevmaterjali ja asjade kuhjamist soojamüüri või ahju ümbrusesse (vt. Joonis 2.36 vasakul). Selline tegevus on riskantne ning suurendab tuleohtu majas. Ahju, pliidi ja kamina esine puitpõrand tuleb võimalike sädemete ja ahjust väljakukkuvate põlevate tukkide eest katta metall- või betoonplaadiga ahjusuu ees.

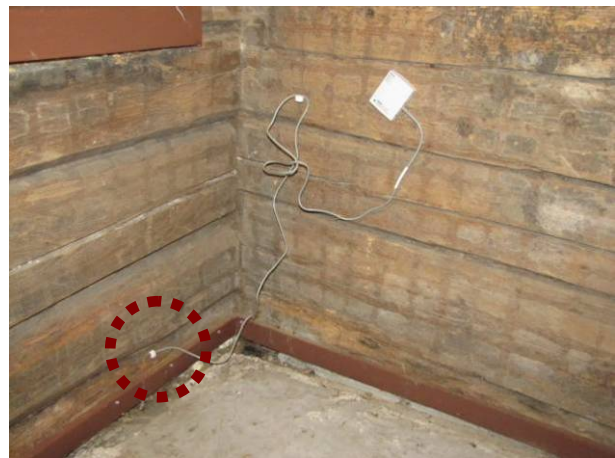
Lisaks õhutemperatuurile mõõdeti ka potentsiaalsete külmasildade pinnatemperatuurid termistor-tüüpi temperatuuranduriga ja tulemused salvestati HOB0 andmesalvestiga (vt. Joonis 3.1 paremal).

Joonis 3.1 Siseõhu temperatuuri ja suhtelise niiskuse mõõteandur vaheseinal (vasak) ja seinapinnatemperatuuri mõõteandur (paremal). Mõõtekoht on tähistatud punase ringiga.

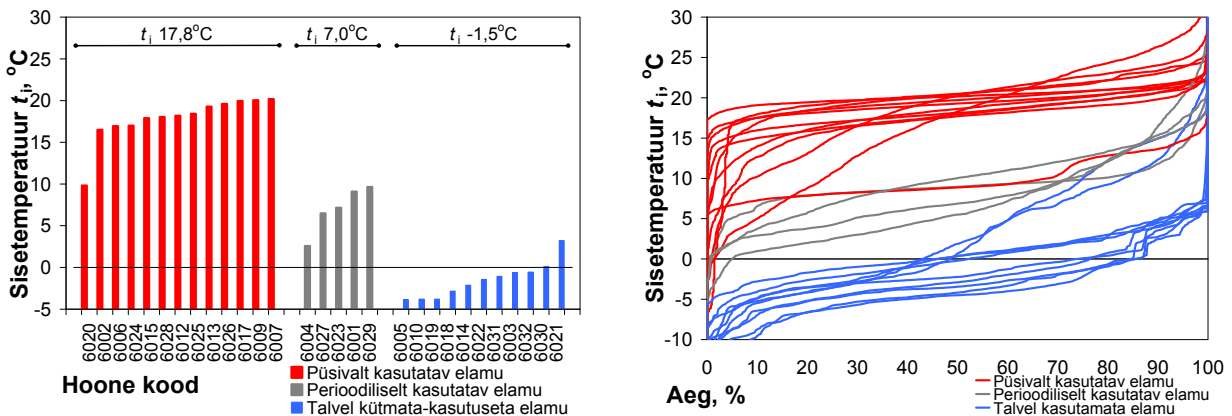
Joonis 3.11 Keskmine sisetemperatuur ja sisetemperatuuri jaotus talvekuudel.

Keskmine sisetemperatuur talvel püsivalt kasutatavates elamutes oli $+17,8\text{ }^{\circ}\text{C}$ (talve keskmine temperatuur oli vahemikus $+9,8\text{ }^{\circ}\text{C}$ ja $+20,2\text{ }^{\circ}\text{C}$). Keskmine sisetemperatuur talvel perioodiliselt kasutatavates elamutes oli $+7,0\text{ }^{\circ}\text{C}$ (talve keskmine temperatuur oli vahemikus $+2,6\text{ }^{\circ}\text{C}$ ja $+9,6\text{ }^{\circ}\text{C}$). Keskmine sisetemperatuur talvel kütmata ja kasutuseta elamutes oli $-1,5\text{ }^{\circ}\text{C}$ (talve keskmine temperatuur oli vahemikus $-3,9\text{ }^{\circ}\text{C}$ ja $+3,2\text{ }^{\circ}\text{C}$). Elamute talvine sisetemperatuur ja selle jaotus vt. Joonis 3.11.

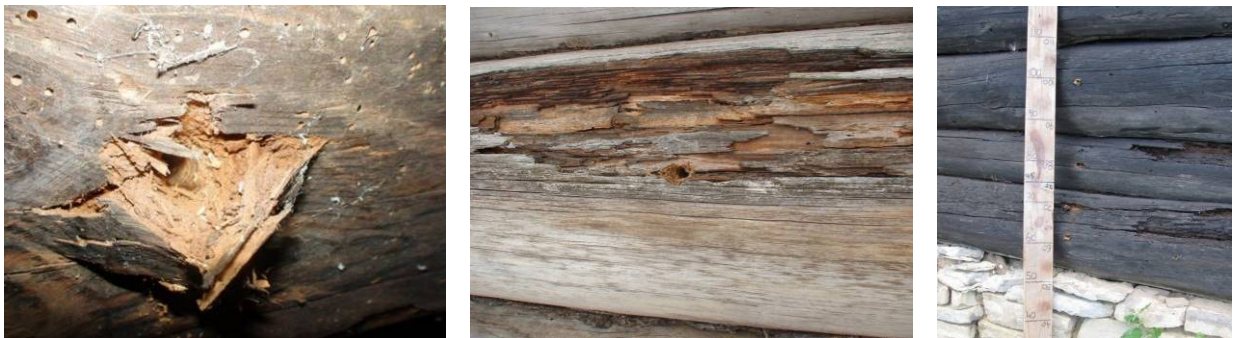
Uuritud elamutes oli pruunmädanik kõige levinum kahjustus, mida esines 13 proovis 29-st (6003, 6005, 6006, 6009, 6012, 6018, 6028 ja 6031), Joonis 3.1. Kõige rohkem proove võeti esimesest kahest palgireast, kuna seal olid visuaalselt tuvastatavad kahjustused kõige suuremad. Proovide järgi oli alumine palk kahjustunud 1-10 cm ulatuses. Vundamendist kõrgemates proovides oli mädanikkahjustus rohkem palgi sisemuses. Seetõttu ei saa puidu kahjustuste üle otsustada ainult välisilme järgi.

Joonis 4.7 Pruunmädanikuga kahjustatud konstruktsioonid: põrandatala (vaskul), seinapalk 1m kõrgusel (keskel), kolm esimest seinapalki (paremal).
