TALLINNA TEHNIKAÜLIKOOL
TALLINN UNIVERSITY OF TECHNOLOGY
EHITISTE PROJEKTEERIMISE INSTITUUT

Maaelamute sisekliima, ehitusfüüsika ja energiasääst I

Uuringu I etapi lõpparuanne

Tallinn 2011

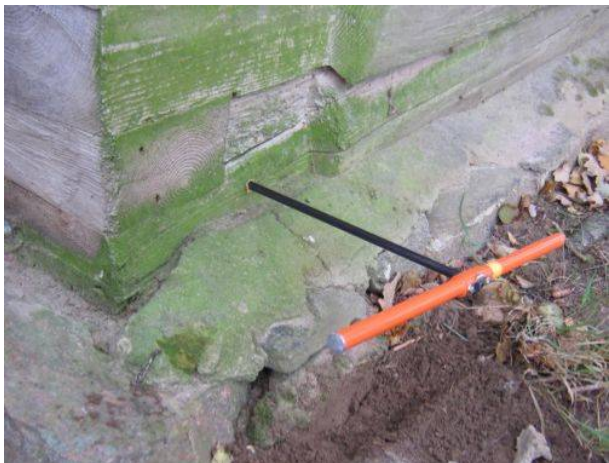
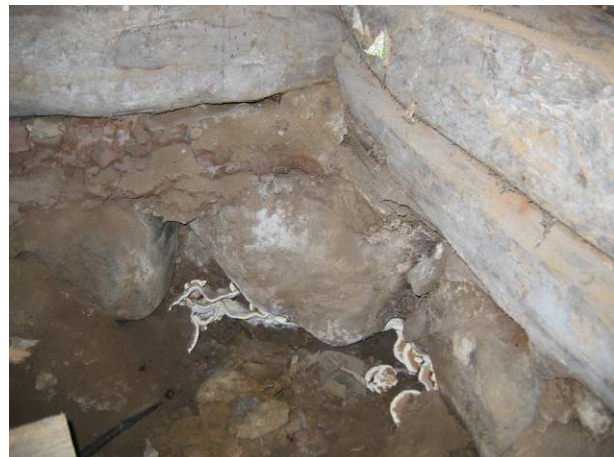
Vetikaid leiti elamu põhjapoolselt küljelt esimese palgirea pinnalt (Joonis 4.8 vasakul). Hoone külg oli puude varjus ja sageli märg, mis tagas vetika kasvuks piisava vee.

Joonis 4.8 Vetikatega kaetud esimese rea seinapalk (vasakul). Torikseen vundamendi all (paremal).

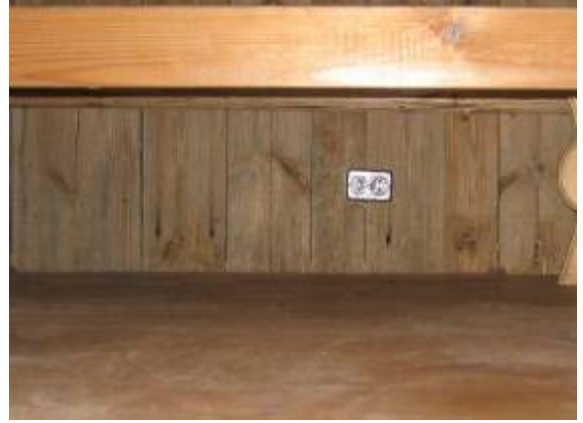
Joonis 6.3 Oluline külmasild ($f_{RSi}=0,4$) põranda ja välisseina liitekohas: vasakul termopilt normaalrõhu juures, paremal on näha samast kohast tehtud foto.

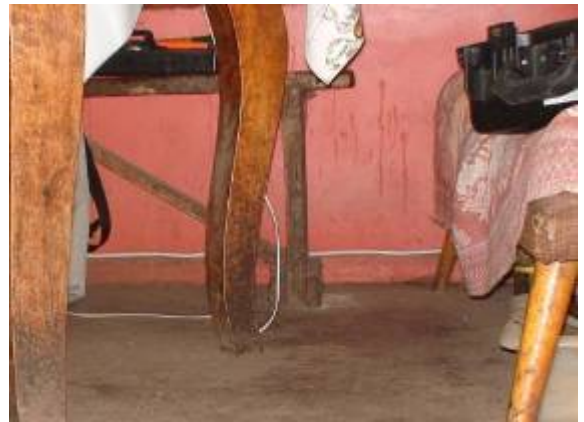
Joonis6.4 Oluline külmasild ($f_{RSi}=0,20$) põranda ja välisseina liitekohas, kus betoonpõrand on valatud vastu vundamenti. Vasakul termopilt normaalrõhu juures, paremal on näha samast kohast tehtud foto.

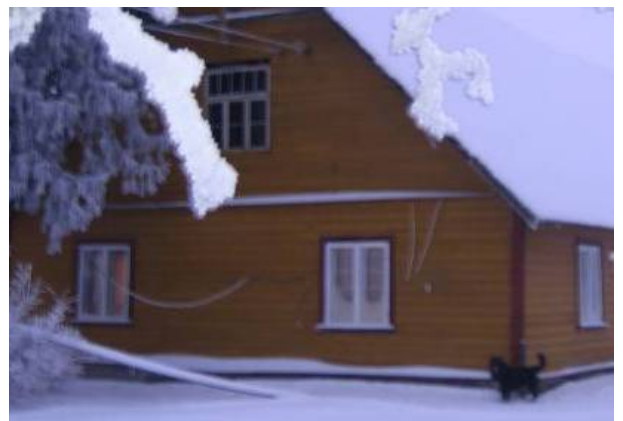
Väljastpoolt termografeerimisel tulevad kõige paremini välja külmasillad läbi vundamendi. Joonis 6.5 näitab ilmekalt, et soojustamata põranda ja vundamendi korral lahkub vundamendi kaudu märgatav hulk soojust.

Joonis 6.5 Külmasild läbi sokli. Vasakul termopilt väljast ja paremal samast kohast tehtud foto.

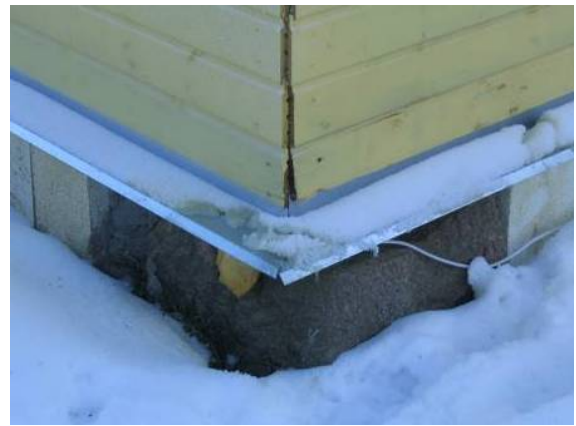
Joonis 6.6 Kohalik külmasild vundamendi nurgas. Vasakul termopilt väljast ja paremal samast kohast tehtud foto.

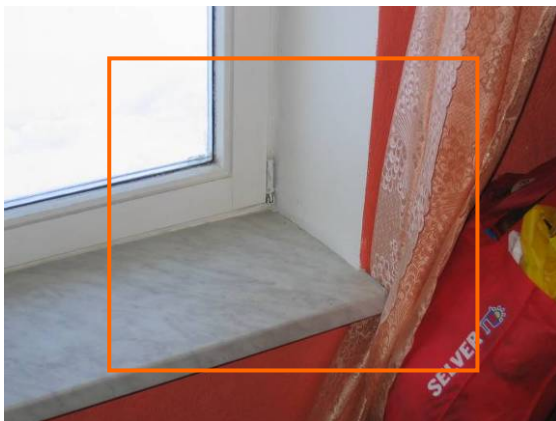
Järgnevatel joonistel on toodud renoveeritud elamutes uue plastakna ja uute puitakende võrdlus. Joonis 6.7 toodud akna lengi piirkonnas on oluline külmasild, kuna akna leng on ainult ~7 cm paks. Joonis 6.8 toodud kahe raamiga ja ~15 cm paksuse lengiga puitakende juures külmasilda ei esine.

Välis temperatuur -10 °C
Siseteperatuur +19 °C

$f_{Rsi} \text{ Sp1}$ 0,36
 $f_{Rsi} \text{ Sp2}$ 0,47
 $f_{Rsi} \text{ Sp3}$ 0,42

Joonis 6.7 Külmasild akna alumises nurgas. Vasakul termopilt ja paremal samast kohast tehtud foto.

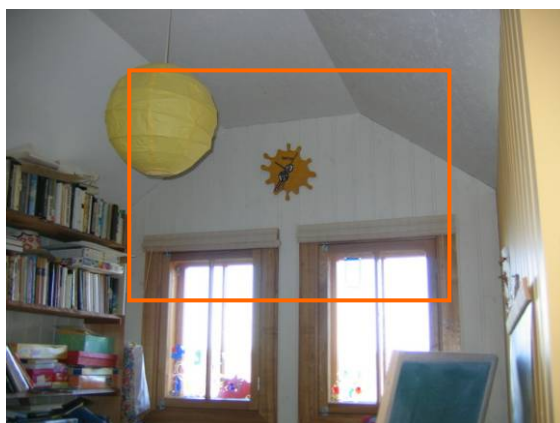
Välis temperatuur +2 °C
Siseteperatuur +20 °C

$f_{Rsi} \text{ Sp1}$ 0,84
 $f_{Rsi} \text{ Sp2}$ 0,95
 $f_{Rsi} \text{ Sp3}$ 0,96

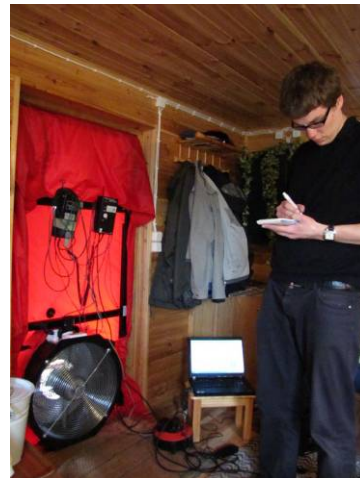
Hoonepiirete õhupidavus mõõdeti standardi EVS EN 13829 järgi. Elamu välisukse avasse paigaldati mõõtesead (Minneapolis Blower Door Model 4th: mõõteala 50 Pa juures 25 m³/h...7.800 m³/h, täpsus ±3 %), mis koosnes muudetava suurusega raamist, õhutihedast kangast, ventilaatorist ja mõõte- ning juhtimisadmetest (vt. Joonis 7.1).

Joonis 7.1 Hoonepiirete õhupidavuse mõõtepõhimõte (vasakul) ja mõõtesead (paremal).

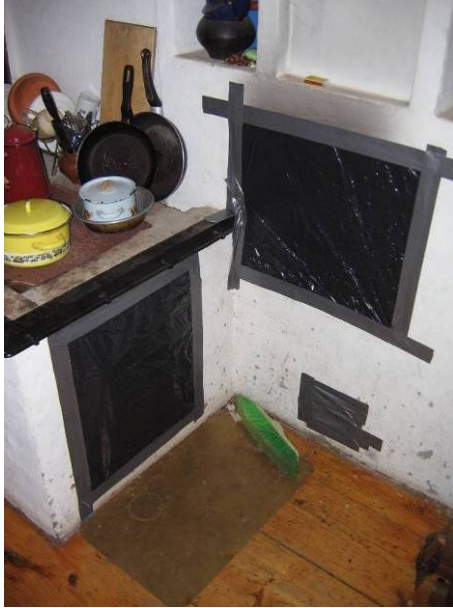
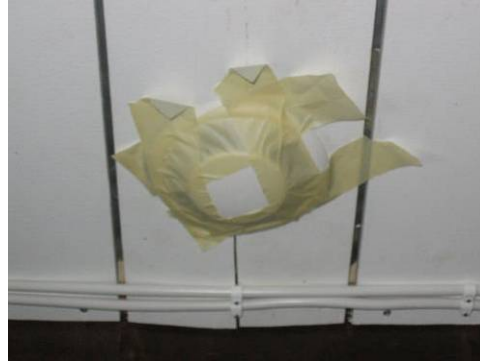
Joonis 7.2 Hoonepiirete õhupidavuse mõõtmise ajaks suleti kõik küttekolded ja ventilatsiooniavad.

Hoonepiirete õhupidavuse mõõtmiseks suleti kõik välispiirdes olevad suletavad avad ehk ukсед ja aknad normaalasendis, värskõhuklapid ja ventilatsioonisüsteem teibiti kinni (vt joonis 2.2). Ahjude ja kaminade avad teibiti samuti kinni, sest alarõhu tingimustes võib sealt tahma tulla. Sisemised vaheuksed jäeti avatuks. Lisaks kontrolliti, et põrandatrappide haisulukkudes oleks vesi. Hoonepiirete õhupidavuse mõõtmisel lähtuti eelkõige sisekliima tagamisest eluruumides. Näiteks eluruumidega piirnevad kütmata kuurid, garaaž või muud abiruumid jäeti mõõtmisest välja (vaheuks suleti ja teibiti vajadusel kinni (tihendite puudumise või väikese õhutiheduse korral)).

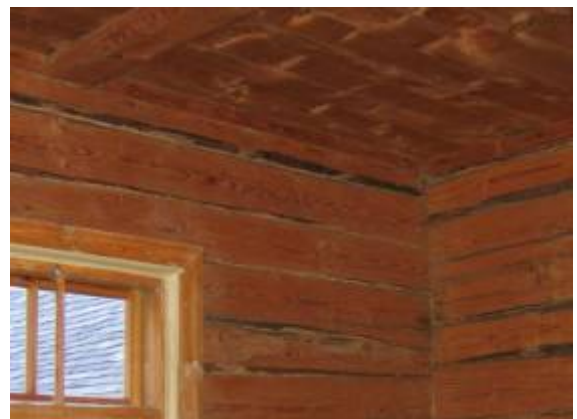
Joonis 7.8 Termopilt 50 Pa alarõhu juures näitab tugevat õhuleket nurgatappide vahelt ja laetala ning sein ühenduskohast, samuti sein ja lae liitekohast.

Kõigil rõhtpalkelamutel on konstruktiivselt kõige suuremate õhuleketega kohaks seinanurgatapid ja laetalade tapid seinas. Nurkades on tapid tehtud suurema varuga ja nende vajumine on ebaühtlasem kui mujal seinas. Laetalad kuivavad pärast paigaldamist radiaalsuunas kokku ja nende kõrvale tekivad praod. Ilmekalt illustreerib neid probleeme Joonis 7.8.

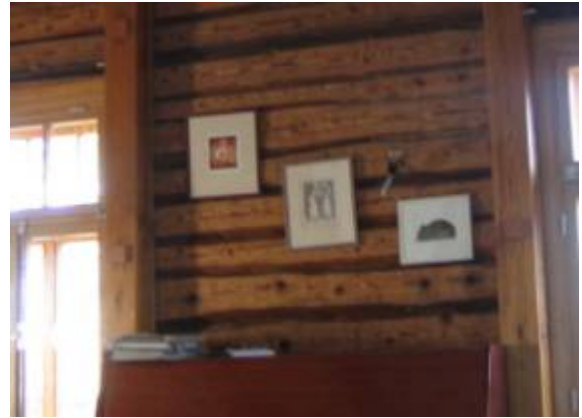
Joonis 7.9 Termopilt alarõhu tingimustest näitab tugevat õhuleket palkide vahelt.

Suuremaid õhulekkeid esines mõnes elamus suvalisest kohast sein pinnal. Väga suurte õhuleketega seinapind on toodud Joonis 7.10, sellele elamule oli lisatud ka soojustus ja tuuletõke. Palgi vahedest lekkiva õhu põhjuseks võib olla palkide ebaühtlane vajumine, tihendusmaterjali väljakukkumine (sammal, takk või vill) või palkide mädanemine. Õhulekkeid saab oluliselt vähendada palgivahede toppimisega mõlemalt poolt. Joonis 7.9 toodud elamul on enne soojustamist ilmselt toppimine tegemata jäetud.

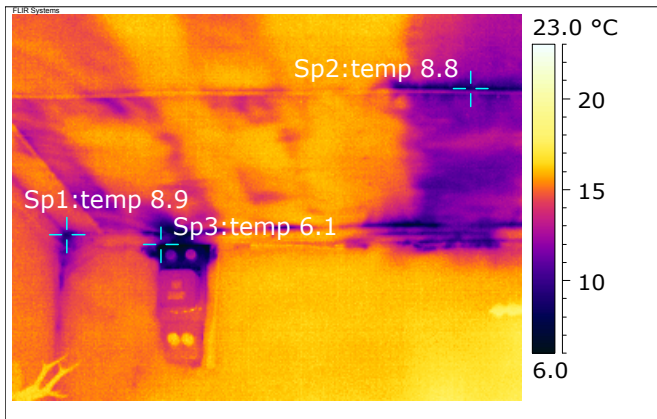
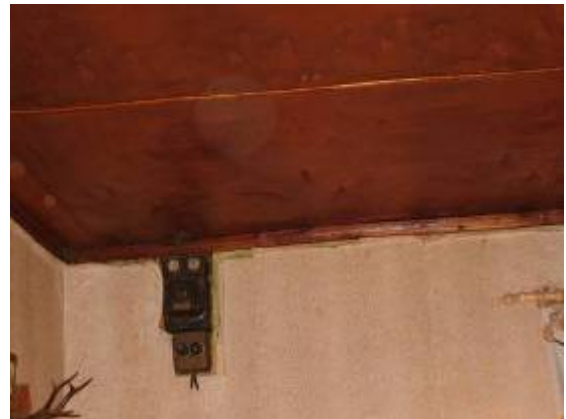
Joonis 7.10 Termopilt alarõhu tingimustes näitab õhuleket ja ebaühtlaselt soojustatud lage.

Vanades renoveerimata elamutes on pärast elektrisüsteemi osalist uuendamist seinale alles jätud vanad elektriarvestid ning nendega seotud juhtmekõrid seinas. Läbi nende torude on olulised punktõhulekked (Joonis 7.10). Põhjalikuma renoveerimise käigus sellised mittevajalikud ja vananenud elektripaigaldised eemaldatakse.

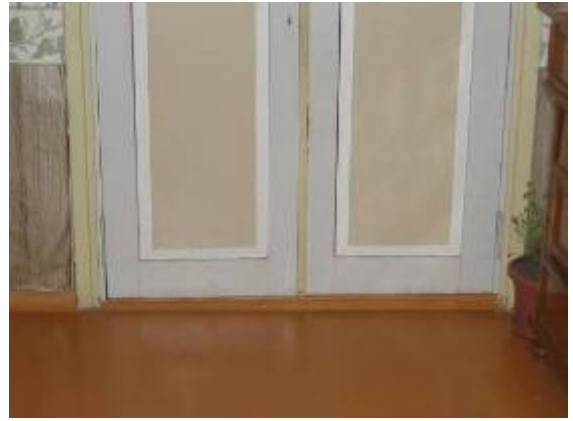
Joonis 7.11 Termopilt 50 Pa alarõhu tingimustes näitab suuri õhulekkeid verandauste vahelt.

Vanad aknad ja ukSED on tehtud puidust ja küllaltki lihtsa ehitusega, renoveerimata elamutes on need siiani kasutusel. Lisaks sellele, et nende tootmistehnoloogia täpsus oli madalam, on need ka aja jooksul kuivanud ning tekkinud praod. Joonis 7.11 iseloomustab ilmekalt õhulekete hulka ukse ja ukseelengi vahedest (tegemist on kahepoolse soojustamata verandauksega). Sarnased õhulekked esinesid enamikus vanemate ustega elamutes. Isegi ühe uue elamu tihenditega verandauste õhulekke pilt on sarnane Joonis 7.11 toodud pildile, seal oli probleemiks ukse kehv paigalduskvaliteet. Joonis 7.12 toodud vana akna lengi ja raami vahelt on suured õhulekked hoolimata sellest, et need vahed on õhupidavuse parandamiseks kinni teibitud. Sarnaselt ustele on puudujääke ka akende paigalduskvaliteediga palkelamutesse, õhulekkeid esines mitmel uute puit- ja plastakendega elamutel ukseelengi ja tenderposti/seina vahelt.

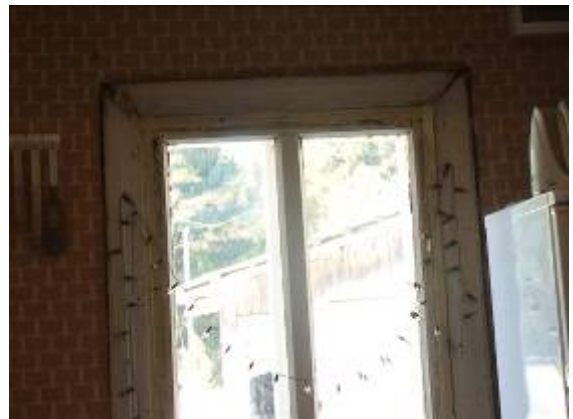
Joonis 7.12 Termopilt alarõhu tingimustes näitab suuri õhulekkeid vana puitakna lengi ja raami vahelt (aken seejuures teibitud).

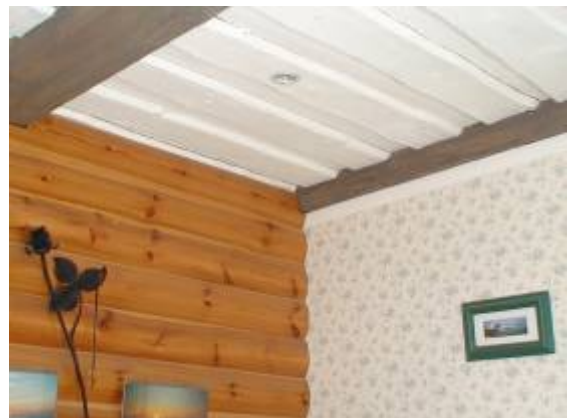
Joonis 7.13 Termopilt alarõhu tingimustes näitab, et õhuleke toimub vahelae ja välisseina liitekohas ning laelambi kohalt.

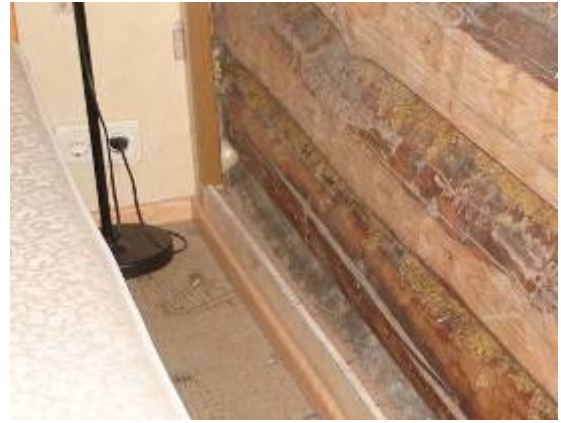
Joonis 7.14 Termopilt alarõhu tingimustes vaheseina ja välisseina liitekohast näitab õhulekked pistikupesade ümbert ja vaheseina ning välisseina liitekohast.

Sageli olid renoveerimise käigus pistikupesad süvistatud välisseinapalkidesse (või seina viimistlusmaterjalisse) ja termopiltidelt on nendest kohtadest näha olulised õhulekked (Joonis 7.14). Analoogilised õhulekked tekivad süvistatavate laelampide kasutamisel (Joonis 7.13). Pistikupesad on lihtsam ja õhupidavuse seisukohalt parem paigaldada palgi (või viimistlusmaterjali) pinnale. Süvistatavad tuleb isoleerida mittepõleva materjaliga ja katta õhutõkkega. Ventilatsioonitorude läbiviikuseid seinast esines paaris elamus, ühes neist oli selle ümbrus kehvalt tihendatud.

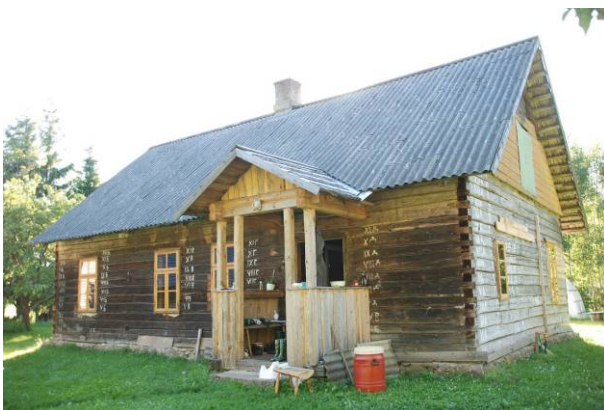
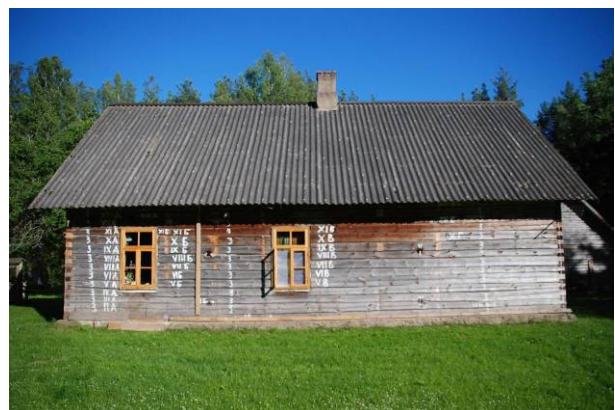
Joonis 8.2 Eestivaade (vasakul) ja tagantvaade (paremal).

Elamu välisseinad on tahatud 15 cm paksusest rõhtpalgist ilma välisvoodrita, seest puhastatud (tubades seinapalgid nähtavale toodud) ja palgivahed kohati topitud (nii seest kui väljast) ning niiskuskahjustustega väga kehvast seisust palgid välja vahetatud. Hoone on vundeeritud maakividest vundamendile, sokli kõrgus ≈ 20 cm. Põrandaks on puittaladele toetatud laudpõrand, mis on kohati soojustatud (otskamber ja eestuba: ≈ 10 cm saepuru, peenike

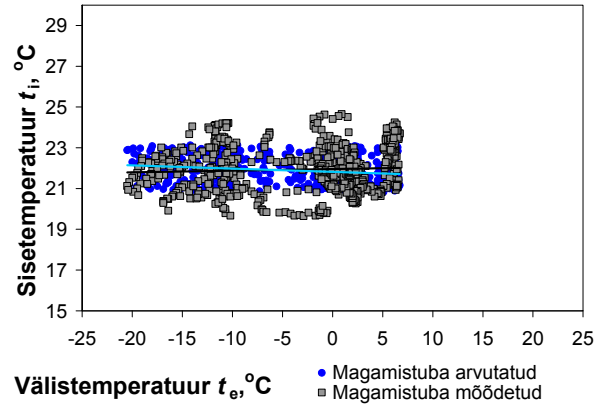
Joonis 8.4 Mõõdetud ja arvutatud sisetemperatuuri sõltuvus välistemperatuurist.

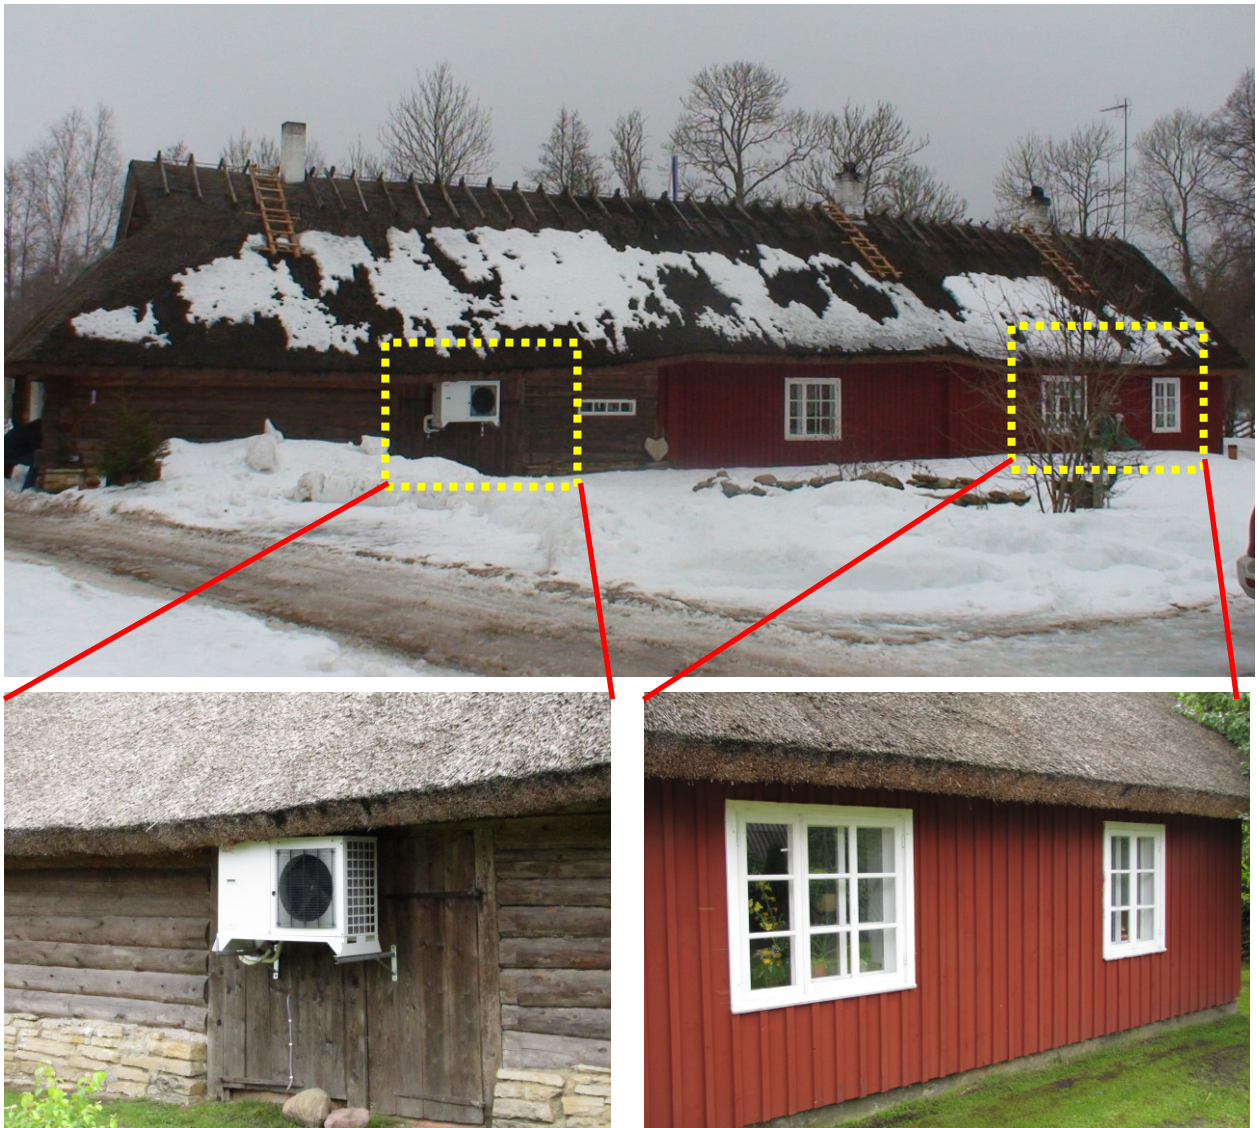
Joonis 8.14 Elamu energiatõhusust on võimalik parandada nii tehnosüsteemide (all vasakul) kui ka hoonepiirete soojustamisega (all paremal). Tähtis on, et hoone arhitektuurne väärtus säiliks.

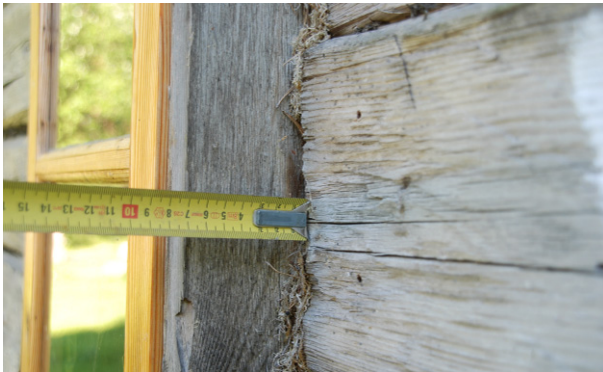
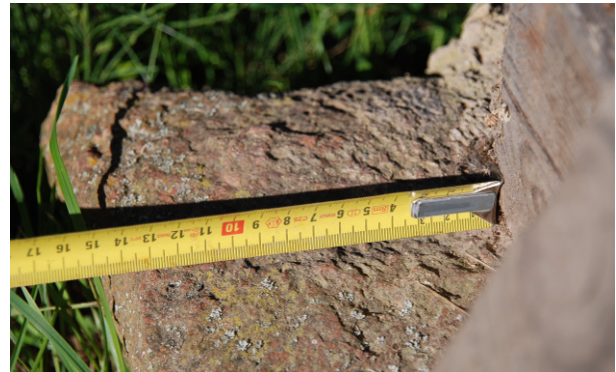
Joonis 9.3 Välisseinte lisasojustamisel tuleb hoolikalt lahendada liitumised akna ja sokli juures. Üldjuhul võimaldab olemasolev tarindus vanemate palkelamute lisasojustamist ilma hoone väärtust kahjustamata.

Kui hoone välisvooder vajab vahetamist, on väga soovitatav kaaluda koos välisvoodri vahetusega paigaldada välisseintele ka lisasoojustus. Lisasoojustamise korral tuleb hoolikalt läbi mõelda seina liitumine teiste ehitusosadega: akendega, sokliga, räästaga, et ei tekiks vastuolu hoone esialgse arhitektuurse välisilmega. Hoolika projekteerimise ja ehitamise korral on võimalik ka lisasoojustamise korral vältida hoone välisilme kahjustumist ja esialgse miljööväärtuse kadumist. Mõõtmised uuritud hoonetel näitasid, et akna ja sokli lahendused võimaldavad hoone välisilmet kahjustamata paigaldada 5...10 cm paksust lisasoojustust, vt. Joonis 9.3. Lisasoojustus paigaldatakse puitroovide vahele ja kaetakse tuuletõkkeplaadiga. Tuuletõkkeplaadiks on soovitatav kasutada mineraalvillast tuuletõkkeplaati, kuna see on suurema soojustakistuse ja veeaurujuhtivusega. Need omadused parandavad välisseina soojus-

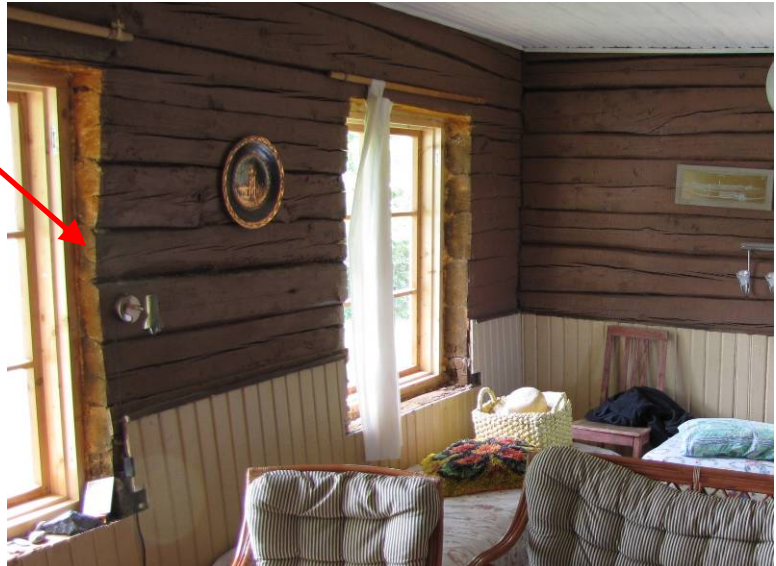
Tenderposti puudumise tõttu on sein kõveraks vajunud

Joonis 9.8 Tenderpostideks olnud aknaraamide eemaldamisse korral tuleb tagada tugi palgiotstele.

Esialgse arhitektuurse ilme säilitamiseks on üldjuhul vajalik sellise lisasoojustuse paksuse korral nihutada ka aknad väljapoole. Kuna tihti on aknaraamid palkhoonel ka tenderpostideks, tuleb need alles jätta või paigaldada uued. Tenderpostide ülesanne on palgiotsi siduda ja seina tugevdada. Tenderposti puudumise tõttu võib sein vajuda kõveraks (vt. Joonis 9.8). Sõltuvalt ava kõrgusest peaks kasutama T-tenderposte või palk-tenderposte ($h > 1$ m.) või peitetenderposti ($h < 1$ m.), vt. Joonis 9.9.
