## MADAL JA EBASOBIVAST MATERJALIST SOKKEL

### A2.1 KAHJUSTUSTE UURING JA EHITUSVIGADE INFOKAARDID LISA 9

Life IP BuildEST

Ehitusvea kaart nr 9

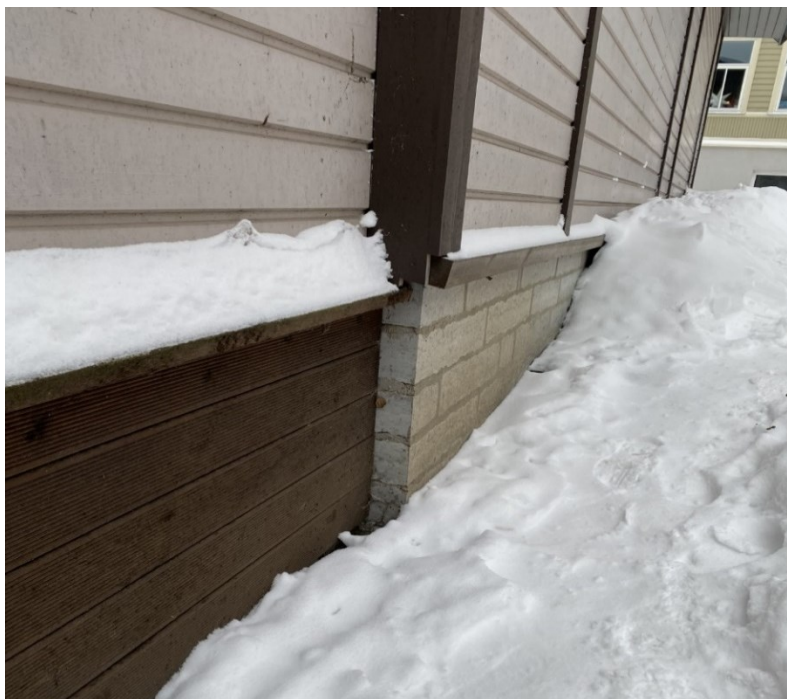
*Joonis 1 Hoone sokkel on katuselt tuleva lume tõttu kontaktis lumehangega. Sula korral võib maa lähedal olev puitmaterjal oluliselt märguda ja püsida pikka aega hallituse kasvuks soodsates oludes.*

Maapinna lähedal olev tarind on suurema veekoormuse käes: sinna võib pritsida vesi vihma või mööduvate sõidukite tõttu, talvel võib hoone alaosa olla kontaktis lumehangega (Joonis 1). Et taluda suuremat koormust, peab materjal olema vastupidavam: külmakindlus, mehaaniline hõõrdumine, vastupidav bioloogilistele kahjustustele jne. Vundament ehitatakse otse pinnasesse ja on materjalist, mille vastupidavus eeltoodud koormustele on suurem. Vundamendi maapinnast välja ulatuvat osa nimetatakse soklik. Üldjuhul ei sobi fassaadide viimistlusmaterjalid soklis kasutamiseks.

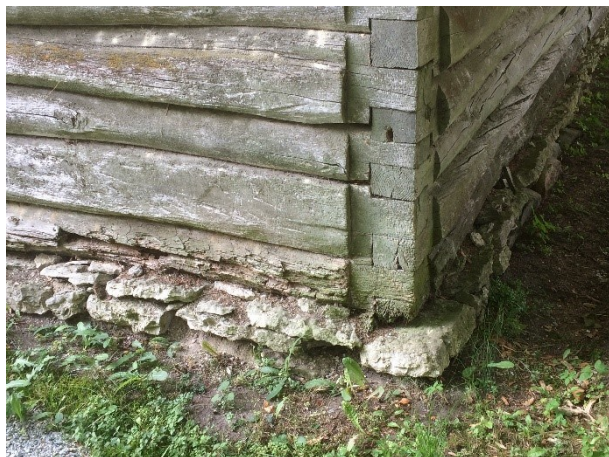
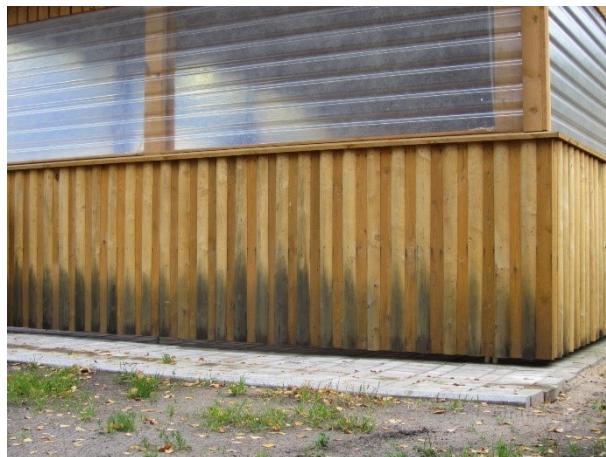
*Joonis 2 Paekivisokkel (vasakul) on rajatud liiga madal. Niiskusele tundlik palksein on liiga maa lähedal ja paemüürist niiskustõkkega eraldamata. Vertikaalse fassaadilaudise (paremal) niiskuskahjustustega osa on maapinna lähedal. Sillutuskivi kõva ja sile pind soodustab vihmapiiskade kõrgemat pörkamist ja niiskuskahjustuste levikut ülespoole fassaadil. Ristuva fassaadi ühe kivi laiune sillutusriba, mille kõrval on pehme pinnas, viib vähesemate niiskuskahjustusteni, kuna vihmapiisad ei pörka seal nii kõrgele.*

Sokli puudumine või selle liiga väike väljaulatus maapinnast toob välisseina ja fassaadikatte maapinnale lähemale, kus see satub talumispiirist suurema keskkonnakoormuse kätte (Joonis 2 ja Joonis 3).

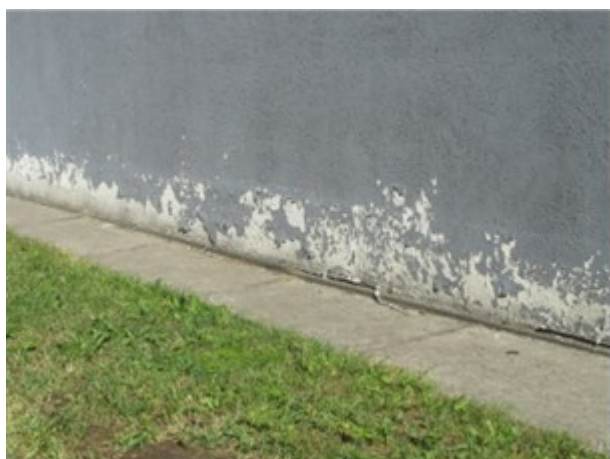
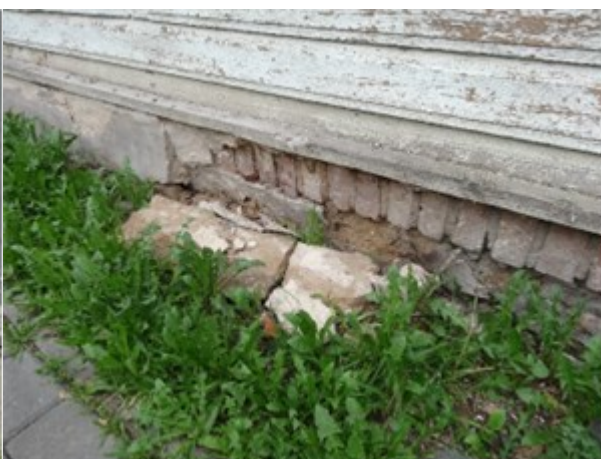
*Joonis 3 Fassaadikrohv (vasakul) ja puit (paremal) ei talu maapinna lähedal olevat niiskukoormust ja hakkavad lagunema.*

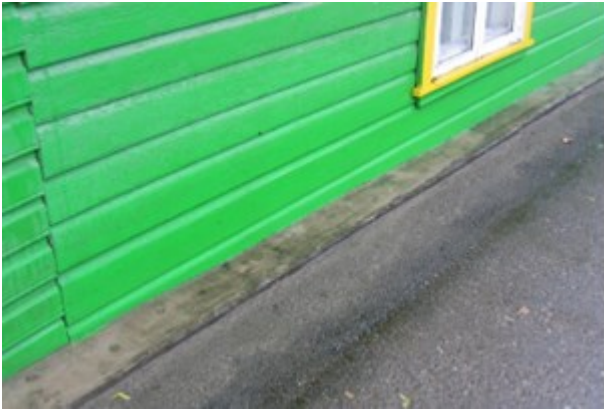
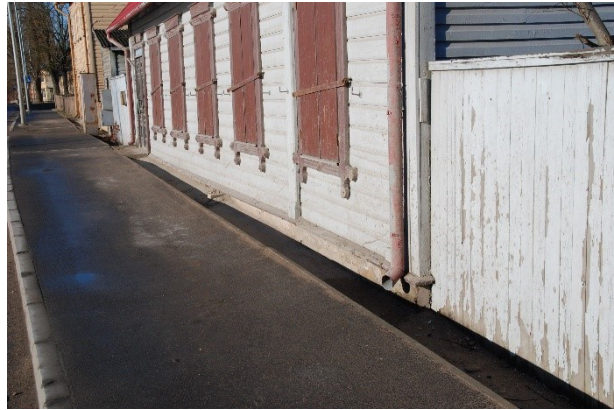
*Joonis 4 Tänavarekonstrueerimise tõttu tõusnud maapind, sein on uppunud maa sisse.*

Madal sokkel võib olla hoonel juba algselt projekteeritud-kavandatud või maapind võib olla aja jooksul tõusnud (tee ehitus (Joonis 4) või haljastuse kõdu).

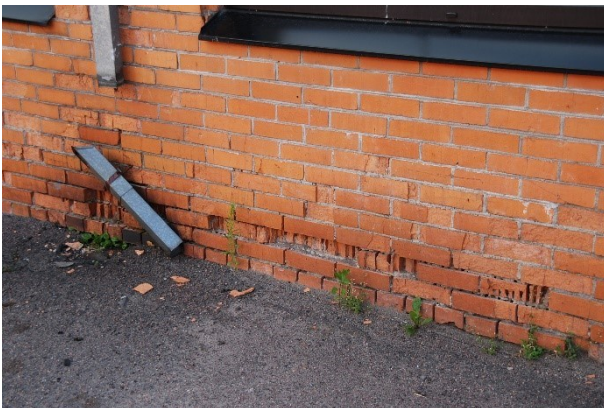
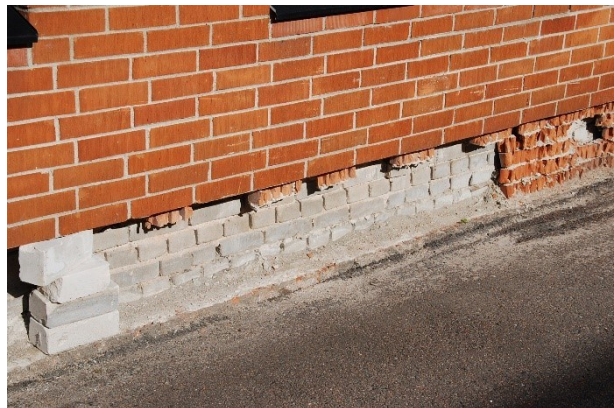
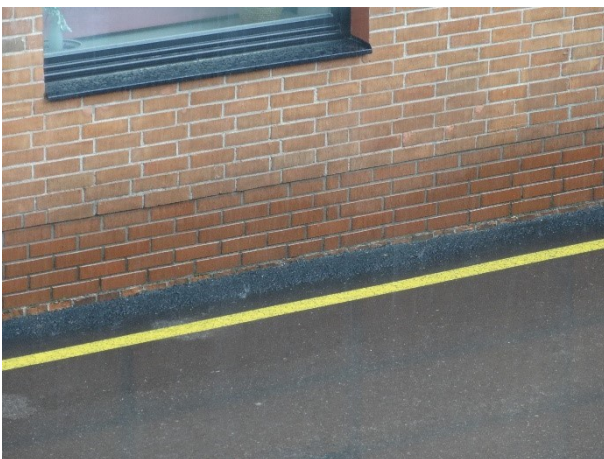
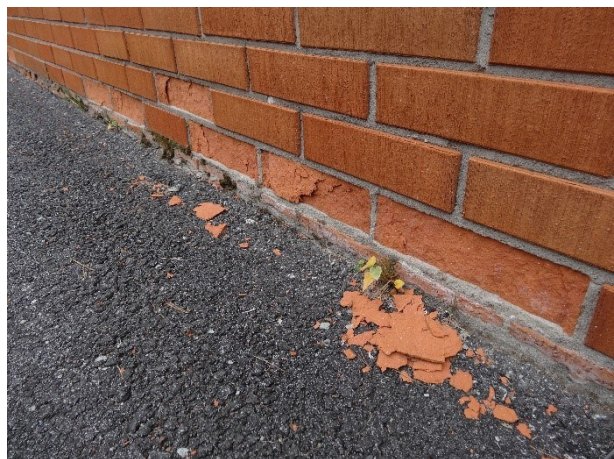
*Joonis 5 Mälestise restaureerimisel on kasutatud algset ehituslahendust, mis on juba paar aastat pärast restaureerimist uuesti lagunenud.*

Maapinnani ulatava materjali valikul tuleb arvestada selle vastupidavusega. Praktika on näidanud, et valesti valitud krohvi või kehvide sadeveelahenduste ja valede kallete korral ei ole võimalik tagada kauakestvat sokli viimistlust. Joonisel 5 on näha vana paekivist sokkel, mis renoveeriti tugeva tsementkrohviga. Kuna enamik meie looduskivimüüritisi on laotud suure lubjasisaldusega mördiga, tuleks ka nende müüride krohvimisel eelistada vähese tsemendisisaldusega lubikrohve.

Viga on ka see, kui lagunenu ehituslahendus restaureeritakse või renoveeritakse algse lahenduse kohaselt. Kui keskkonnaolud või materjali vastupidavusomadused ei muutu, laguneb tarind uuesti (Joonis 5). Seda tuleb arvestada ka mälestiste korral, mille remontimisel tuleb kasutada algpäraseid materjale vältimaks ehitise ilme, konstruktsiooni, mahu ja detailide muutumist.

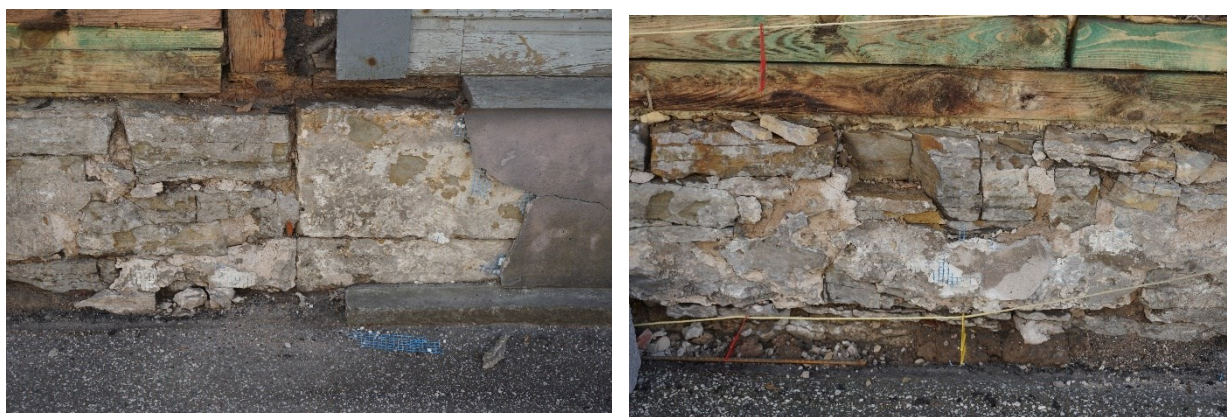
*Joonis 6 Kiiresti lagunenud paekvisoklid, mis olid krohvitud armeeritud tsementkrohviga. Tugeva tsementkrohvi kasutamise tagajärjel tuli eemaldada lisaks kogu krohvile ka lagunenud paekivimüüritist.*

Vanade müüritissoklite krohvimisel tuleb krohvi valikul teada ka müürimördi koostist. Kui katta lubimördiga laotud müüritis tugeva tsementkrohviga, võib tsementkrohv irduda koos aluspinna pealmiste kihtidega. Kui katta tsementmördiga laotud sokli lubikrohviga, võib osutuda probleemiks lubikrohvi suhteline nõrkus ja krohv ise laguneb suurema niiskuskooormuse esinemisel.

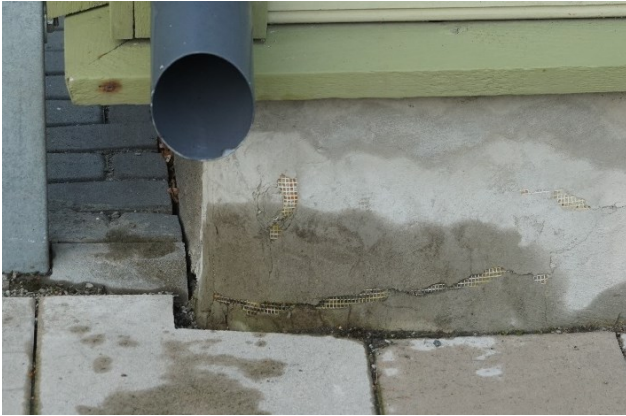
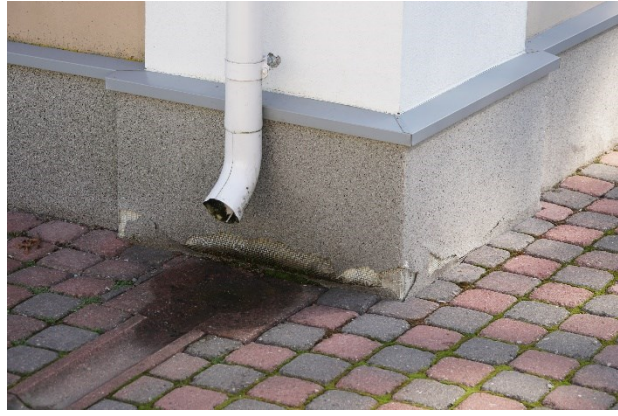
Palju kahjustusi esineb ka õhekrohvisüsteemidega lahendatud soklites. Õhukestel krohvisüsteemidel on madal niiskuse puhverdamise võime ja nende toimivus on üles ehitatud pealmise kihi madalale veeimavusele. Seetõttu hakkab nende lagunemine kiirenema alates esimese prao tekkest. Kõige sagedamini esineb sokli õhekrohvi kahjustusi vihmaveesülitite juures, kui sademevett ei juhita kaevu, vaid tänava pinnale (joonis 6). Samuti on probleeme kohtades, kus sademevesi liigub mitte hoonest eemale, vaid soklisse, eriti kui sokli ja maapinna kokkupuutekohas puudub hüdroisolatsioon. Soklis ei ole mõtet kasutada ka fassaadikrohve, kuna need on välja töötatud madalama niiskuskooormuse jaoks. Soklites on kauakestvad ainult spetsiaalselt soklisse mõeldud krohvid ja seda ainult juhul, kui krohvi alumine serv on kaetud hüdroisolatsiooniga, mis ulatub maapinnaga kokkupuute joonest vähemalt 5 cm jagu kõrgemale [6].

*Joonis 6 Lagunenud õhekrohvisüsteemid hiljuti renoveeritud soklil vihmaveetoru läheduses. Vasakul ei ole armeeringu peale paigaldatud sobivat viimistluskrohvi. Paremalt on tegemist küll soklisse sobiliku tootega, kuid vihmaveesülitist liigub vesi pidevalt sokli vastu. Kummalgi juhul ei ole tehtud korrektset 5 cm kõrgusele ulatuvat hüdroisolatsiooni.*

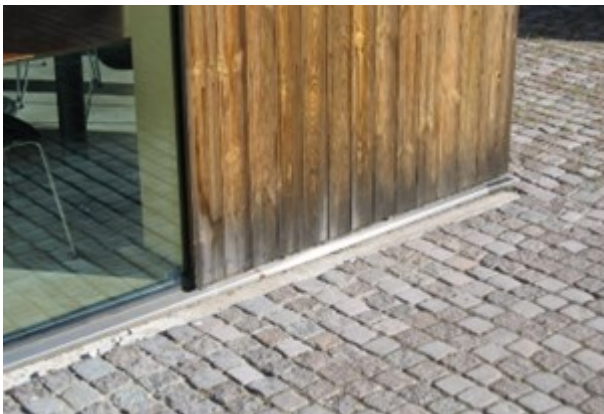
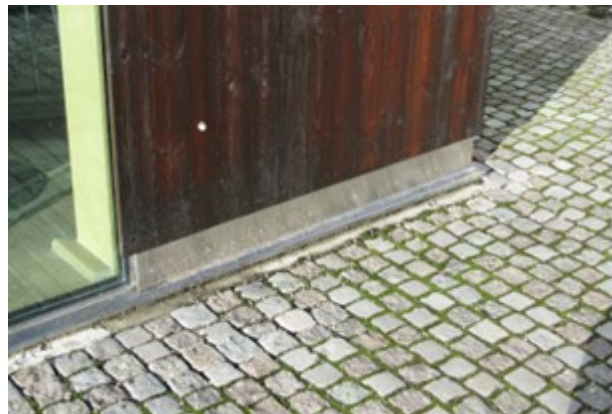
*Joonis 7 Maani ulatuv laudvooder on maapinna lähedalt lagunenud ning juba paar aastat pärast ehitamist on tulnud fassaadilauad vahetada ja soklile uus lahendus leida.*

Kuigi hoone välisilme vormiseltguse tõttu võib olla vajalik lõpetada fassaadimaterjalid samal kõrgusel, tuleb arvestada, et see võib viia materjalide liigkiire lagunemise ja renoveerimisvajaduseni (Joonis 7).

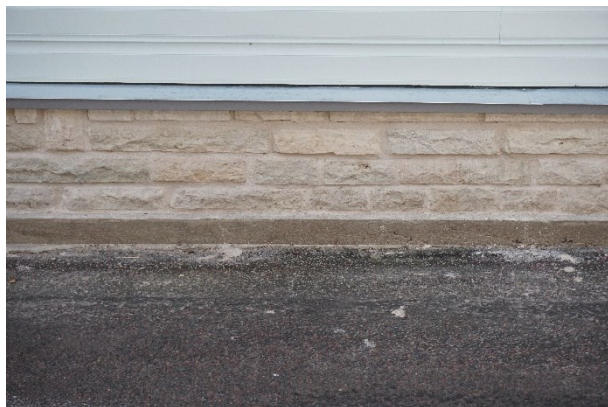
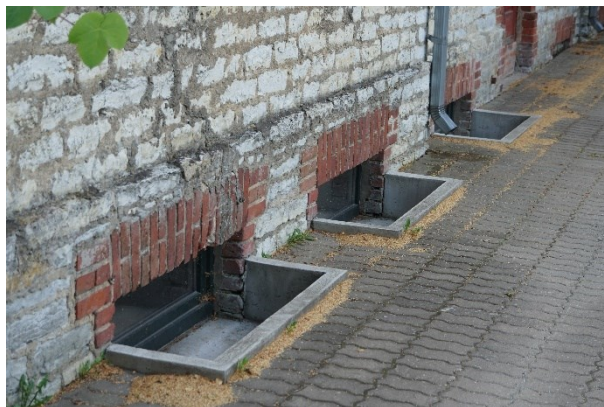
Joonis 7. Rekonstrueeritud paekivisokkel (vasakul, vaata algolukord Joonis 6). Renoveeritud hoone paekivist ja klinkertellistest krohvimata sokkel (paremal).

Enne väärika looduskivisokli krohvimist tasub kaaluda ka varianti seda mitte teha, plommida kahjustunud kohad ja likvideerida puudused, mis juhivad sadet suurt kogust soklisse. Kui looduskivisokkel on väga ulatuslike kahjutustega, ei suudeta tuvastada alusmaterjali ja otse kivile kantava krohvi valik osutub keeruliseks, on variant looduskivisokkel soojustada ning seejärel kasutada otse soojustusmaterjalile kandmiseks ette nähtud krohvisüsteemi. Sel juhul parandatakse ka hoone energiatõhusust, kaitstakse sokli kandekonstruktsioone külmakahjustuste eest ning saavutatakse kõrgem sisepinna temperatuur põranda ja välisseina liitekohas, mis vähendab hallituse riski.
