Näiteid palkmajade taastamisest

Koostaja: MTÜ Vanaajamaja

Tekst: Margus Palolill ja Targo Kalamees

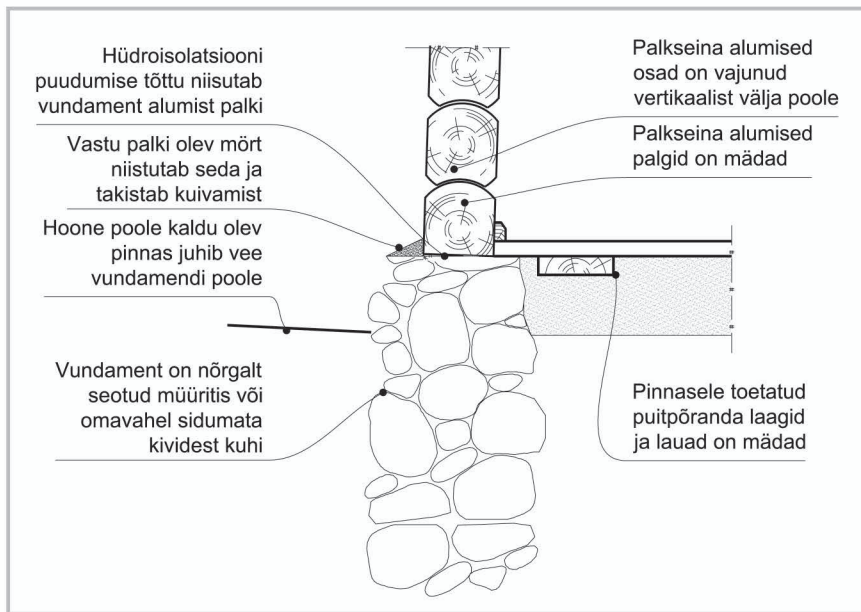
Joonisel on näidatud põhilised probleemid ja nende tekkepõhjused.

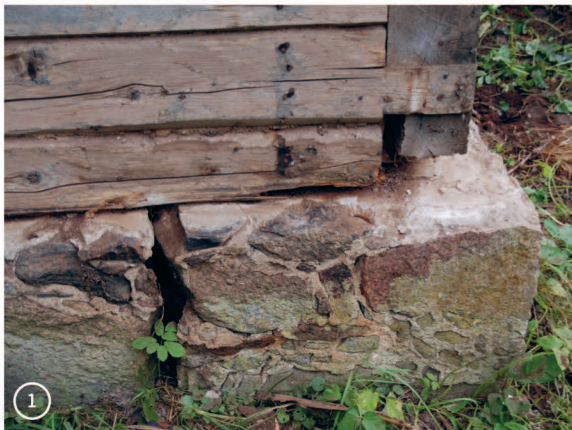
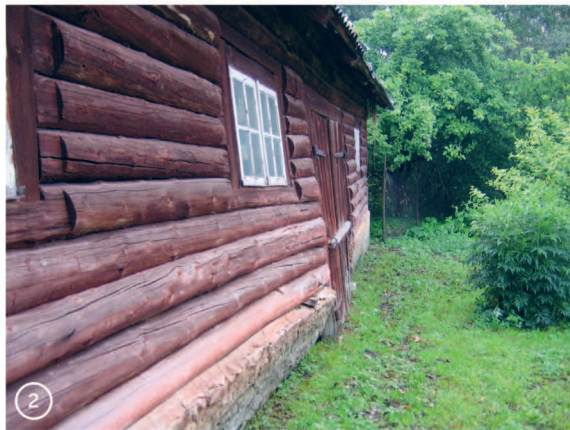
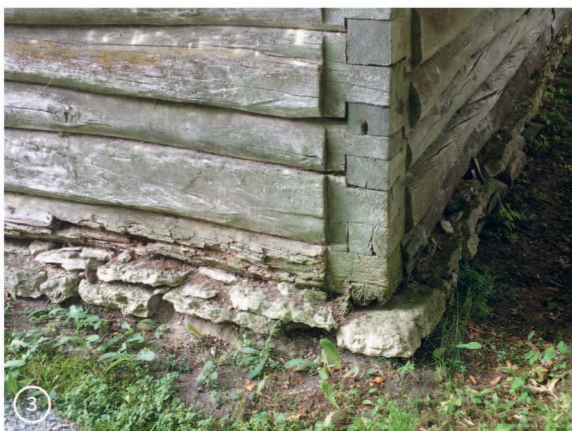
1. Külmarkerke tagajärjel purunenud sokliosa.
2. Vundamendi vajumise tõttu välja nihkunud palksein.
3. Liiga madala sokliosa tõttu on alumised palgiread pidevalt suure niiskuskooormuse all ja seetõttu pehkinud.

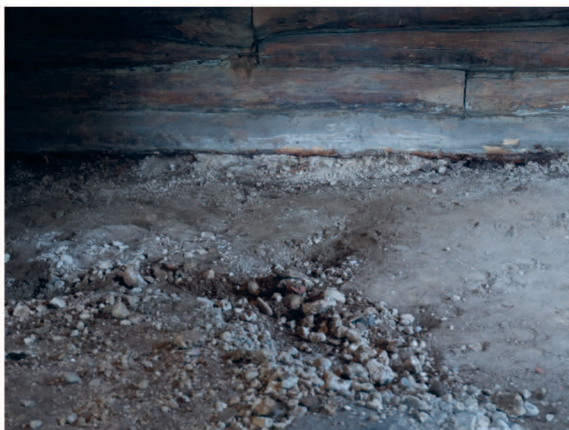
Enne tööde algust: korralik sokliosa puudub ja palgid on praktiliselt vastu pinnast.

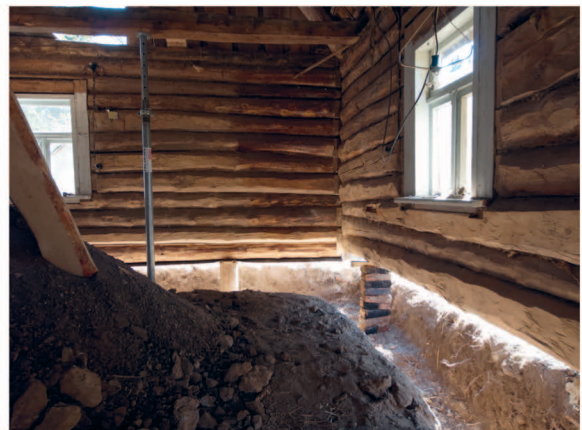
Tööde seis peale palgivahetust ja enne taldmiku saalungite tegemist.

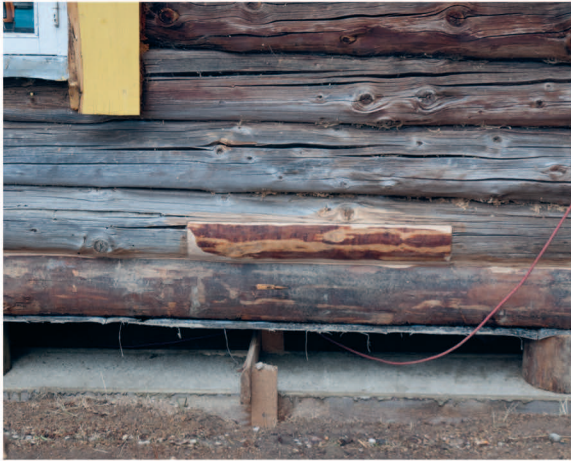
Kivistunud taldmikule saab hoone uuesti toetada ja jätkata taldmiku valamistöödega järgmises lõigus.

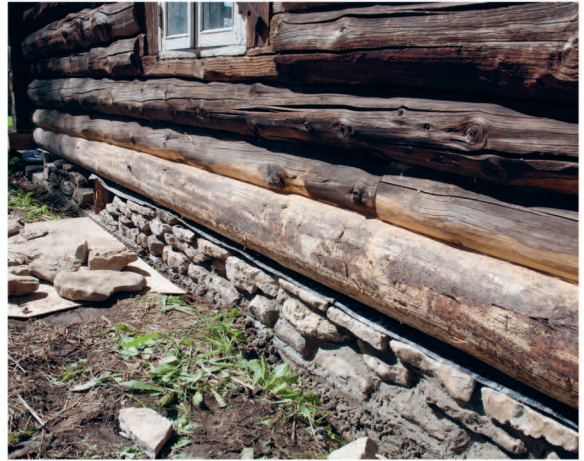
Valmiv lubjakivist sokliosa, betoonist taldmik jääb pinnase varju.

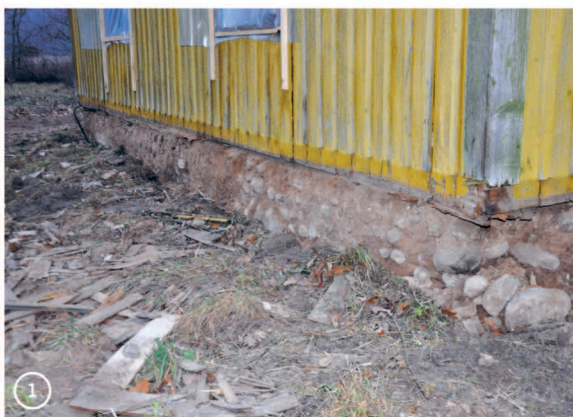
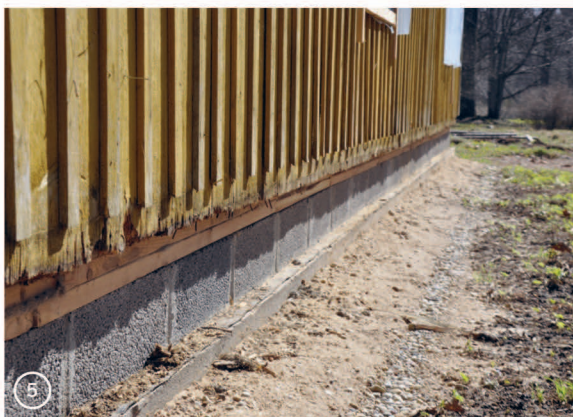
1. Olemasolev kehvas seisus sokliosa.
2. Hoone on toetatud seestpoolt talade alt ja tänu sellele oli võimalik taldmikku valada pikkade lõikudena.
3. Taldmik rajati umbes 20 cm sügavusele vanade vundamendikivide peale ja armeeriti kolme 12 mm armatuurruga.
4. Pärast palgivahetusteid ja talmiku valmistamist laoti kergkruusaplokkist sokliosa.
5. Betoonist taldmik jääb pinnase varju, kergkruusaplokkist sokliosa soojustati 50 mm paksuse soojustusplaadiga, mis viimistleti väljast krohviga.

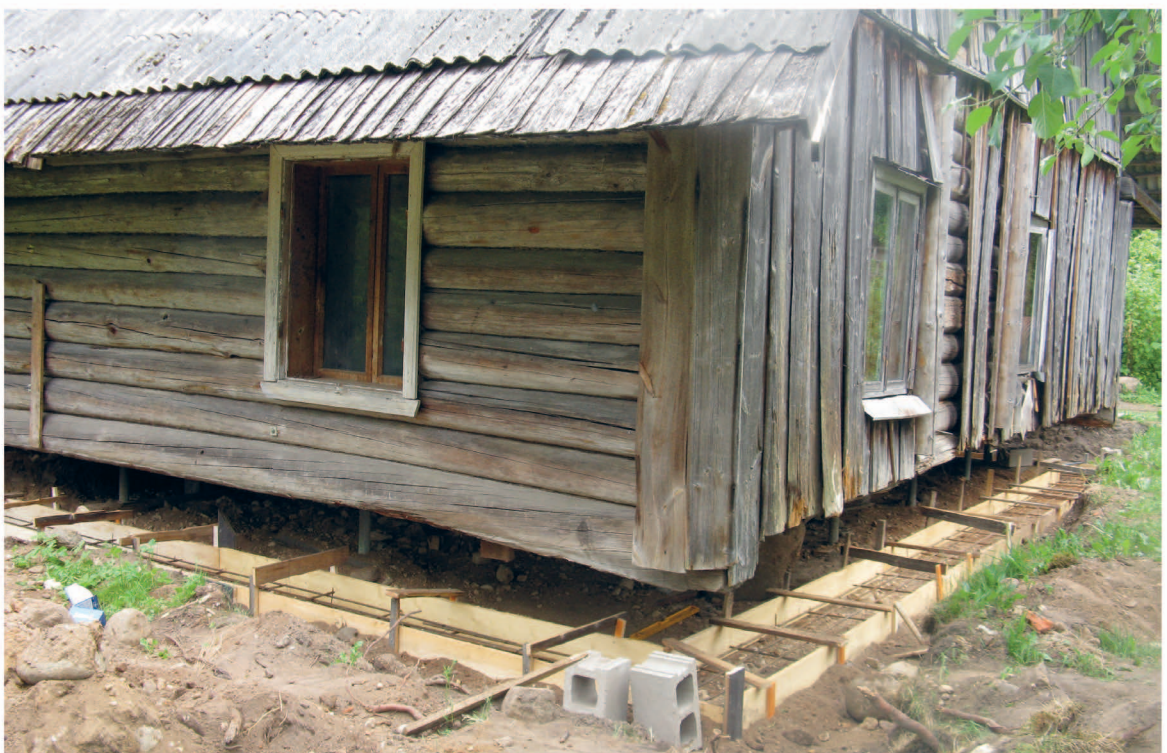
Taldmiku saalungid enne valamistööd.

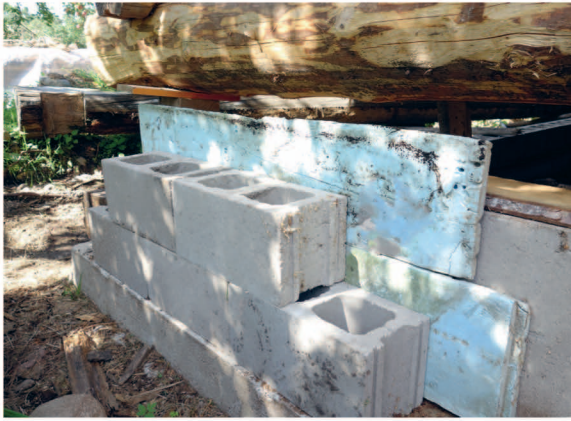
Taldmikule on laotud kaks rida õõnesplokke, mille vahel on soojustusmaterjal.

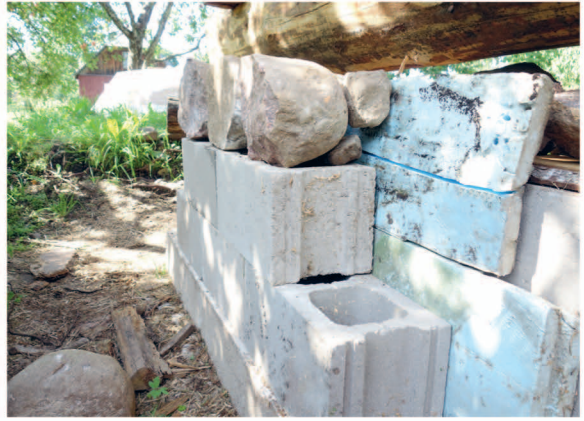
Sokliosa laotakse maakivist kahe müürina, mille vahel on samuti soojustusmaterjali vahekiht.

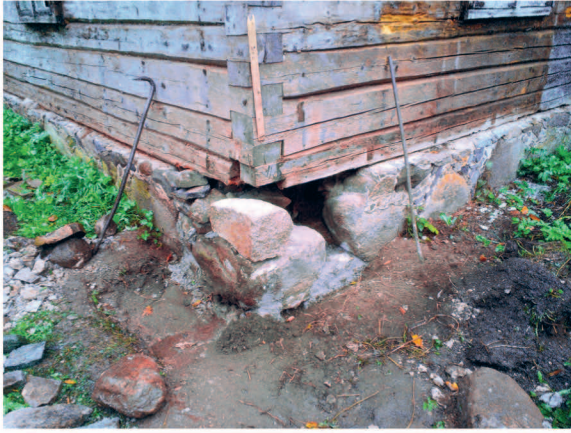
Külmakerke tagajärjel lagunenud sokliosa.

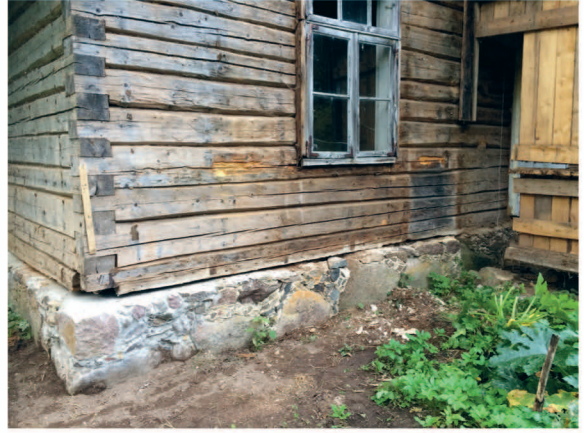
Taastatud sokkel enne palgiparandustöid.

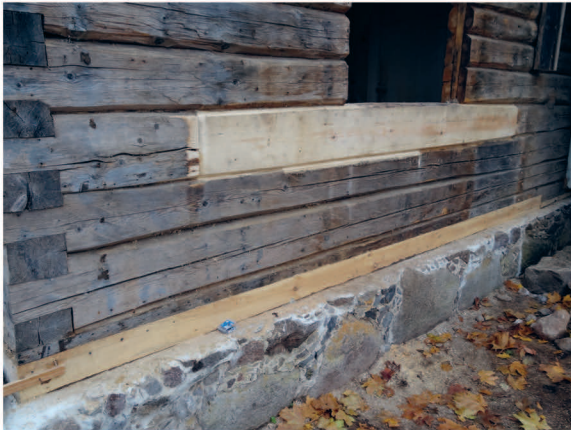
Sokkel ja sein peale palgiparandusi.

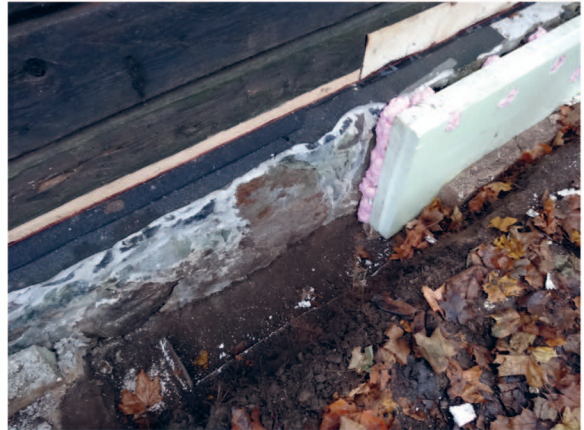
Soklile paigaldatud 10 cm XPS soojustusplaat.

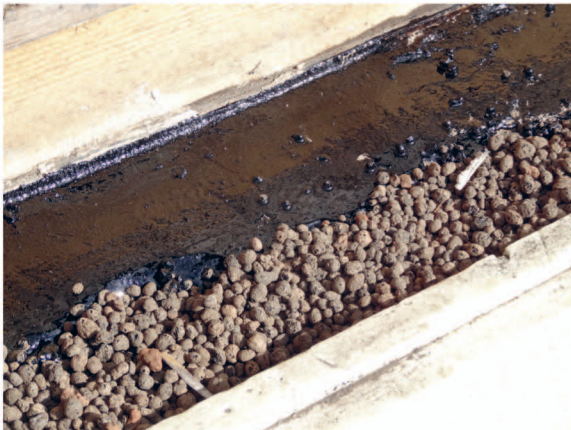
Sokli ja plaadi vahelised tühimikud täideti kergkruusaga.

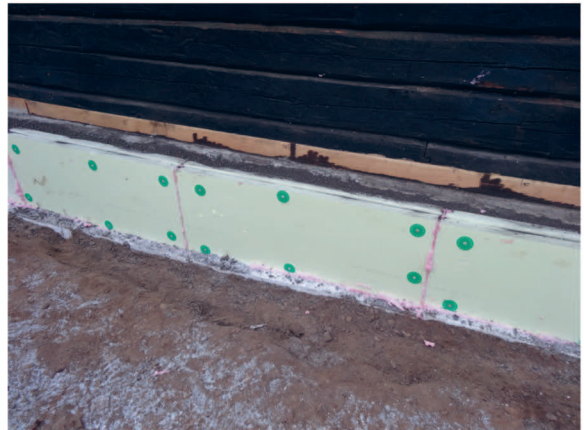
Sokkel pärast soojustuse paigaldamist, enne krohvimist.

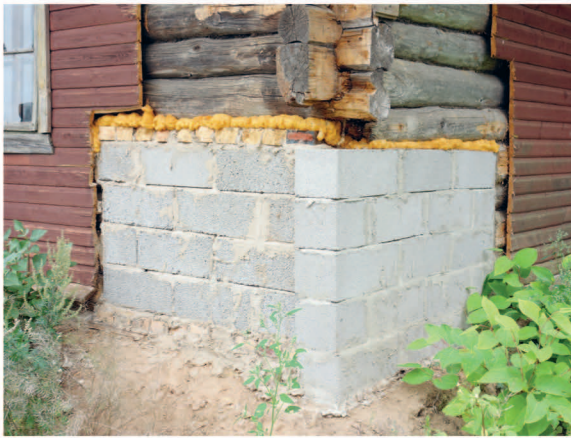
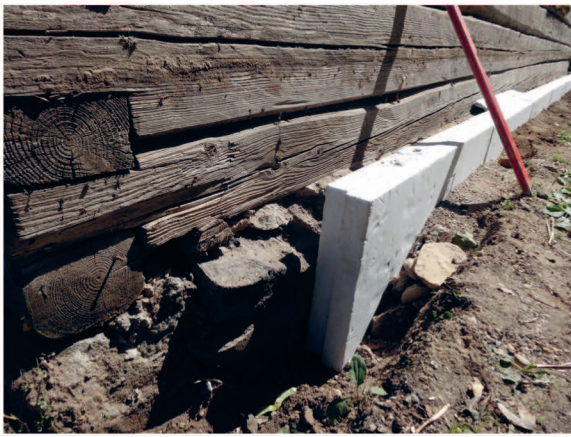
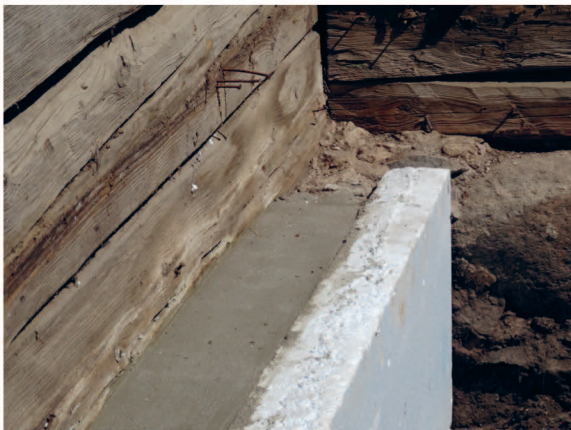
Näidatud lahenduses on mitmeid tõsiseid ehitusvigu. Vundamendi keramsiitplokid on laotud vanadele vundamendikividele ilma taldmikku ehitamata. Palgi ja ploki vahed on tihendatud ehitusvahuga, mistõttu palgi koormus ei kandu otse vundamendile ning on oodata hilisemaid vajumisi. Vundamendi ja palgi vahele ei ole paigaldatud hüdroisolatsiooni. Plokkidest sein ja palksein pole omavahel fikseeritud. Kahe seina plokkmüritised on jäetud nurgas omavahel seotisesse ladumata.

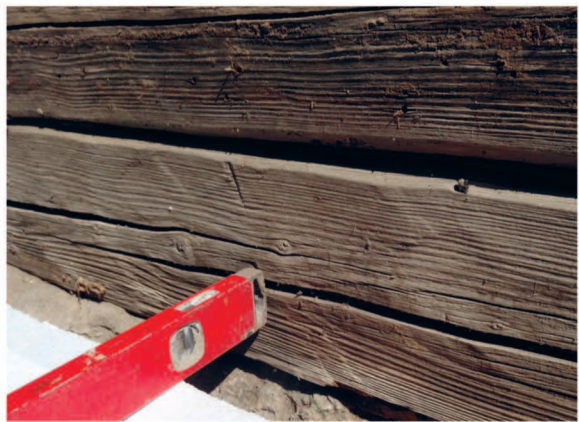
Lagunenud vundamenti on hakatud soojustama ilma kahjustunud palke vahetamata. Soojustus ulatub palkseinast kõrgemale ja tekkinud tühimik on täidetud mördiga. Nii jääb palk niiskesse keskkonda. **Targo Kalamees**

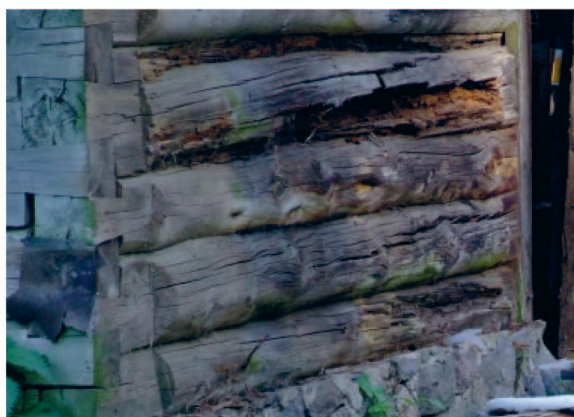
Niiskuskahjustusega otsasein. Vihmavesi on sattunud kuivamislohedesse ja mädananud palgid.

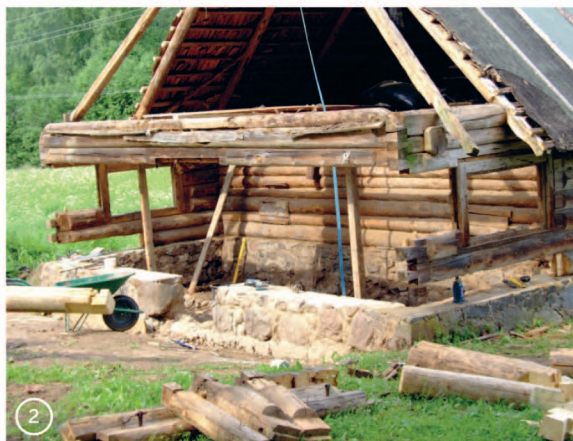
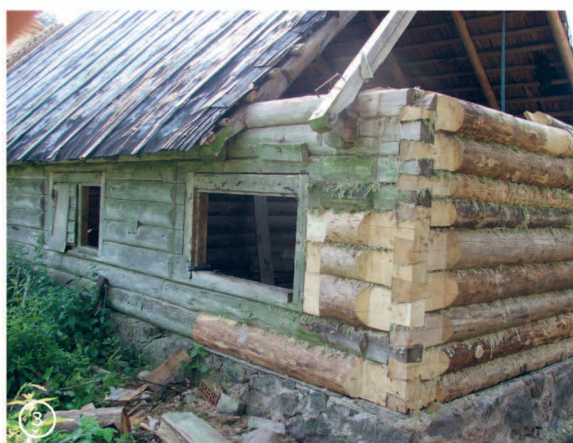
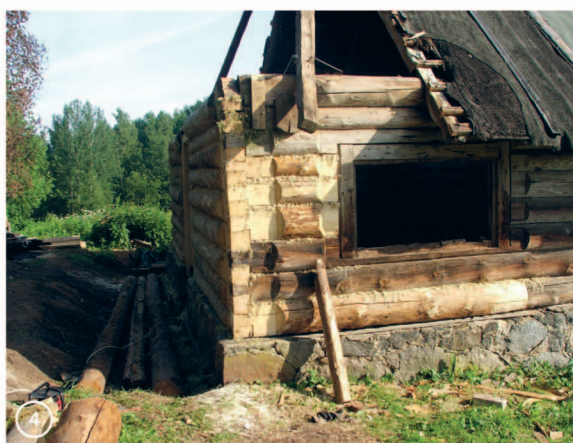
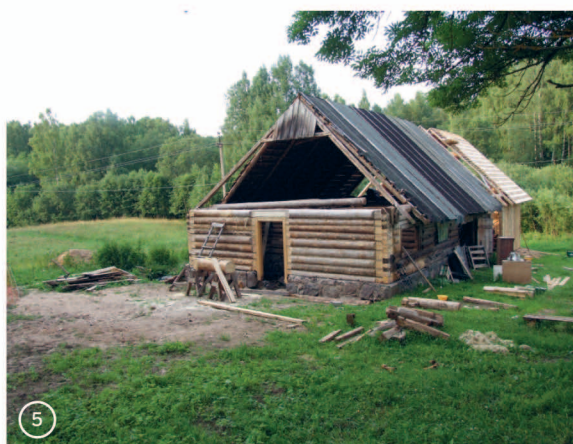
Endise karjaköögi ristpalkidest otsasein oli suures osas pehkinud. Kuna omanikul oli soov see taastada palkseinana ja lisaks suurendada natuke ka ukseava kõrgust, siis oli lihtsam ja ratsionaalsem vahetada ära kogu seinapalgid. Selleks koostati endise seina nn legend (iga palk mõõdeti ja nummerdati) ning terve otsasein ja osa külgeintest tehti palkehitusettevõtte tootmishoones valmis. Seejärel transporditi uued seinad lahtivõetuna kohale ning paigaldati. Ehitusma-

terjalina kasutati vanale seinalle sarnase niiskuseisaldusega palke. Paigaldamisel kasutati palkide vahel tihendusmaterjalina sammalt ning paigaldati salapulgad, mida ei saa kasutada juhul, kui palgivahetus toimub seinalahti võtmata. Palgi ja maakivist sokli vahele paigaldati hüdroisolatsioon (SBS rullmaterjal).

1. Kõrvalhoone otsasein enne palkseina lahtivõtmist.
2. Hoone vahetult enne uute seinapalkide paigaldamist.
3. ja 4. Kõik otsaseina palgid ja osad külgliseina palgid läksid vahetusse.
5. Hoone peale palgivahetust.

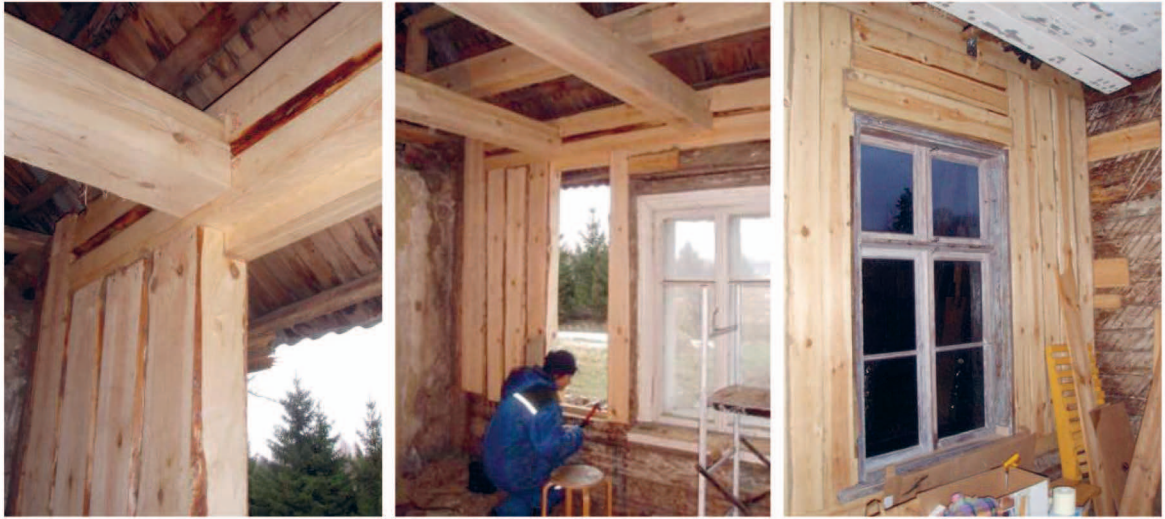
Rõhtpalgist elumajal vahetati alumine palgiring, kaks ülemist palgiringi ning laetalad. Kuna piki-seina üks löik oli tervenisti pehkinud, siis asendati vajumisprobleemide vältimiseks pehkinud osa püstpalkidega – puidu pikisuunaline mahukaha-nemine on nii väike, et sellega ei ole vaja arves-tada. Püstpalkide vahed tihendati takuga. Püst-

palgid kinnitati alumise ja ülemise vöö vahele pooltapi ja naelaga, palgivahed tihendati takuga.

Pehkinud rõhtpalgid võib asendada püstpalkidega. Püstpalgid on paigaldatud pooltapiga ja fikseeritud naeltega. Tihti peale on vaja asendada palkseinas lühikesi juppe. Just siis on püstpalkidega asendamine mõistlikum lahendus.

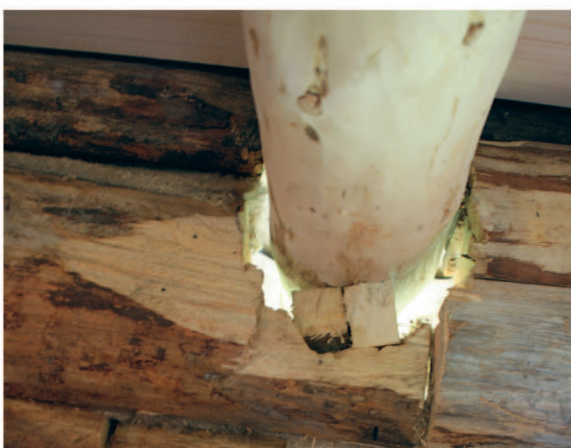
Asendatava palgi diameeter ja lõigatud augu diameeter on väga erinevad.

Järgnevas näites on koos mitu lahendust selle kohta, kuidas ei tohi teha. Kahjustunud palgid on asendatud uute palkidega, kuid hoone lahtivõtmist või palkide lahtitõstmist pole vajalikuks peetud. Palkide seinast kättesaamiseks on pähikud ära lõigatud või peenemaks töödeldud. Hiljem on asemele pandud pähikute imitatsioonid, mis on kinnitatud naeltega. Laetala asendamisel on kasutatud peenemat palki ja seetõttu ei seo laetala seinu. Kõik see muudab hoone konstruktsiooniliselt nõrgemaks ning võrdlemisi lühikese aja pärast võib sein seetõttu kõveraks ja lahti vajuda. Tühimike ja vahede täitmiseks on kasutatud ehitusvahtu või mineraalvilla, need ei ole tuuletihead materjalid ja on kergesti pudisevad.

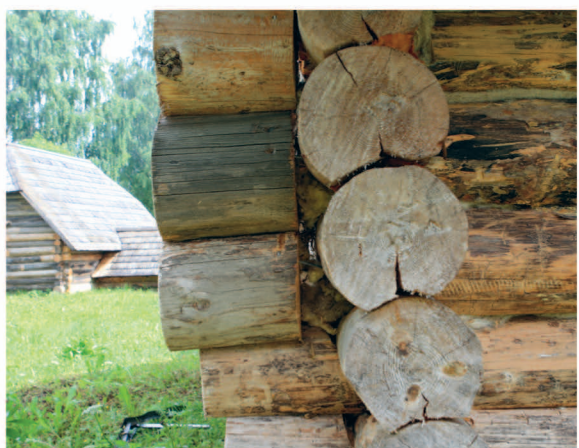
Palkide vahetamisel on rikutud korralike palkide pähikud, kohati on lisatud pähikuimitatsioone, mis on kinnitatud naelaga.

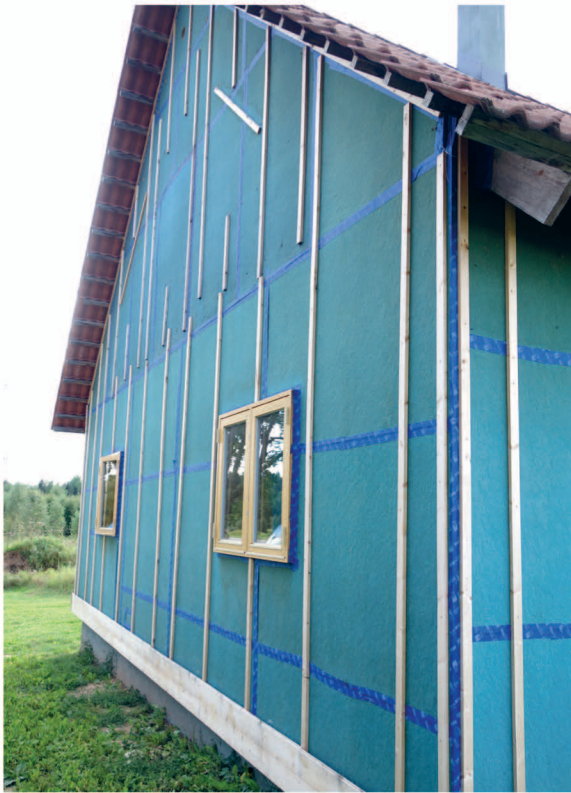
Võimalikud tuule sissepääsuteed, näiteks tuuletõkkeplaatide ja konstruktsioonielementide ühenduskohad, akna ümbrused jms on korralikult tuuletõkketeibiga kaetud.

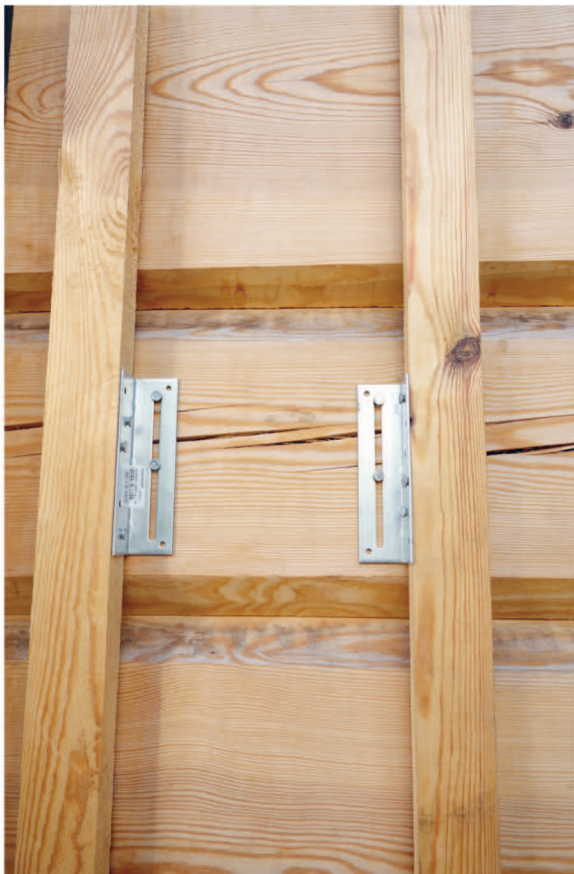
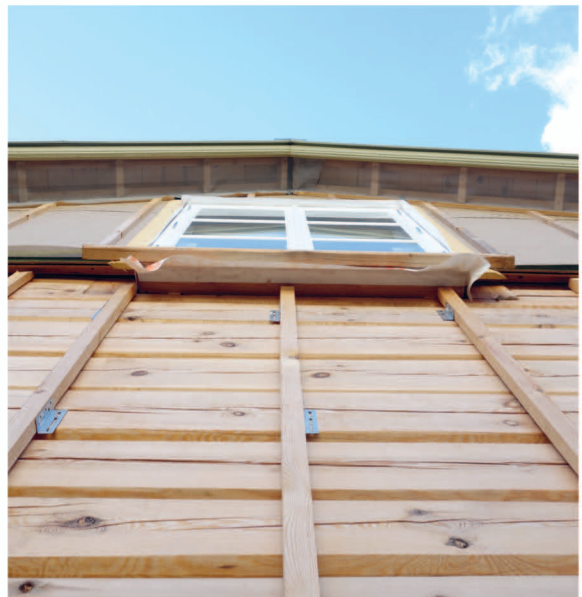
Soojustuse püstlaagid on kinnitatud spetsiaalsete palkseina vajumist võimaldavate ehitusnurkadega.

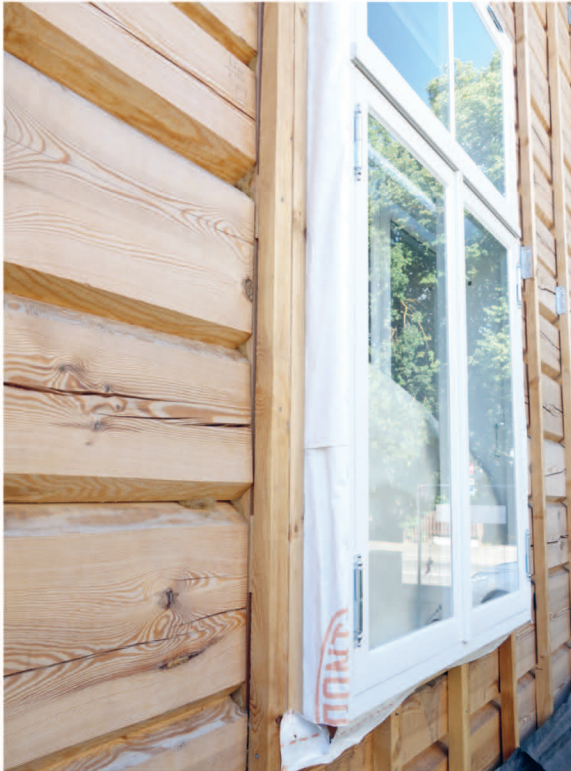
Aken ümbrused on õhulekete peatamiseks kaetud tuuletõkkekangaga.

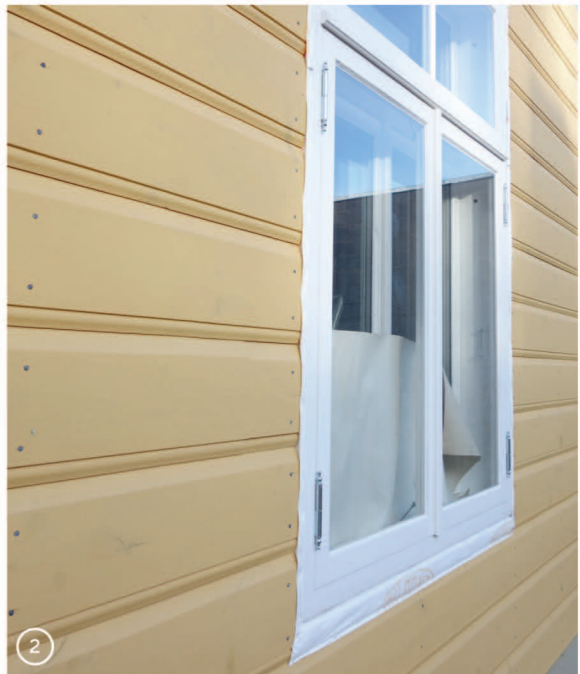
1. Soojustus on tuuletõkkeplaadiga kaetud, tuuletõkkeplaadi liitekohad on veel teipimata ja paigaldamata on välisvoodri alusroovid.
2. Voodrilauaga kaetud sein. Ajaloolise ilme saavutamiseks asetseb aken fassaadiga ühel tasapinnal.

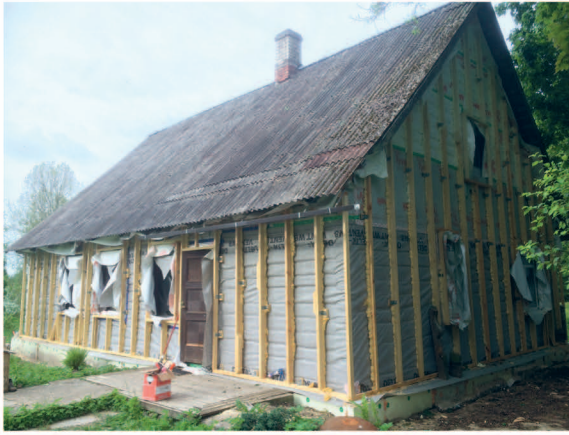
Palksein on tuulekindluse saavutamiseks kaetud tuuletõkkekangaga. Tuuletõkkekangas ulatub ka aknaavadest välja, et akna ja seina liitekoht saaks õhkupidavaks.

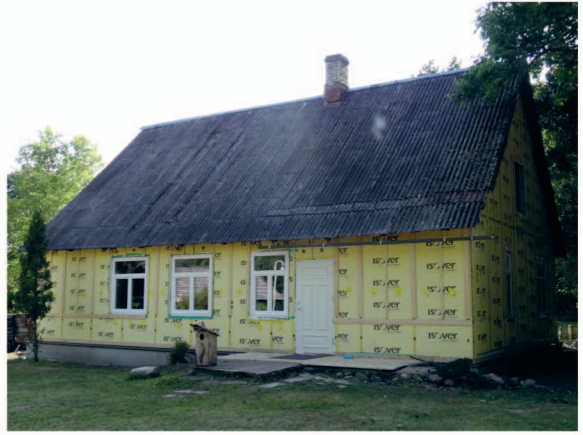
Soojustuse paksus varieerub sõltuvalt seina kõverusest, see on 70-150 mm. Karkassipostid on kaetud 50 mm paksuse mineraalvillast tuuletõkkeplaadiga, millel on hea soojustakistus ja veeaurujuhtivus. Tuuletõkkeplaadi liitekohad on teibitud.

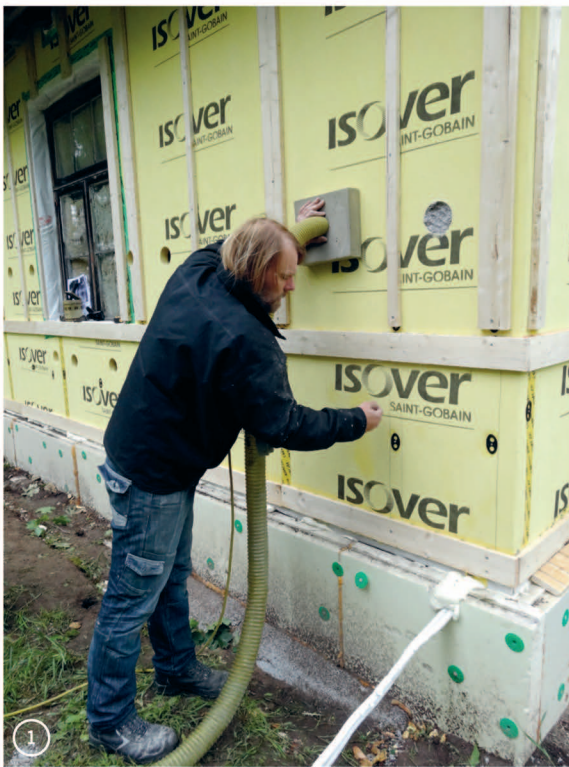
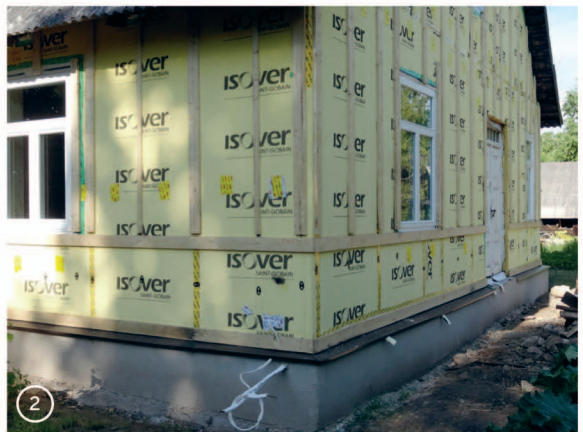
1. Et tselluvill ei põhjustaks palkseina märgumist, on see paigaldatud kuivmeetodil tuuletõkke ja palgi vahele.
2. Puistevilla paigalduseks olevad avad teibitakse pärast soojustuse paigaldamist.

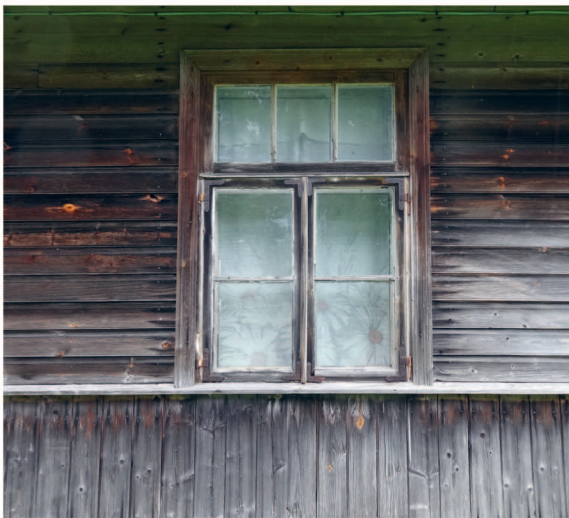
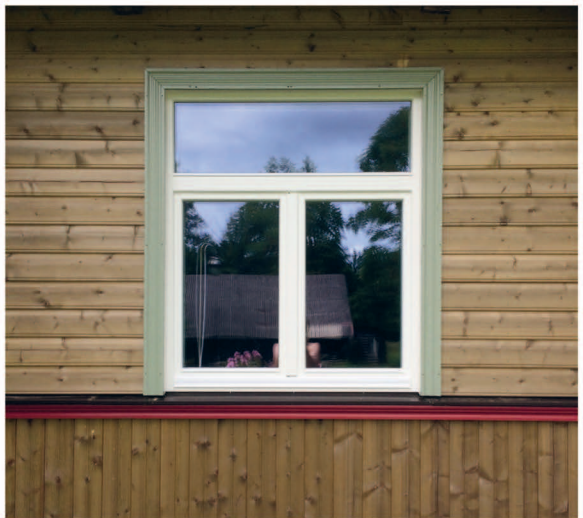
Renoveerimiseelne (vasakul) ja renoveeritud (paremal) fassaad. Laudise valiku, viimistluse ja paigalduse juures on jälgitud, et hoone algse fassaadi figuur säiliks – aknad ja sokkel on toodud väljapoole. Laudvooder on töödeldud raudsulfaadiga ja läheb aja jooksul halliks sarnaselt algse laudisega.

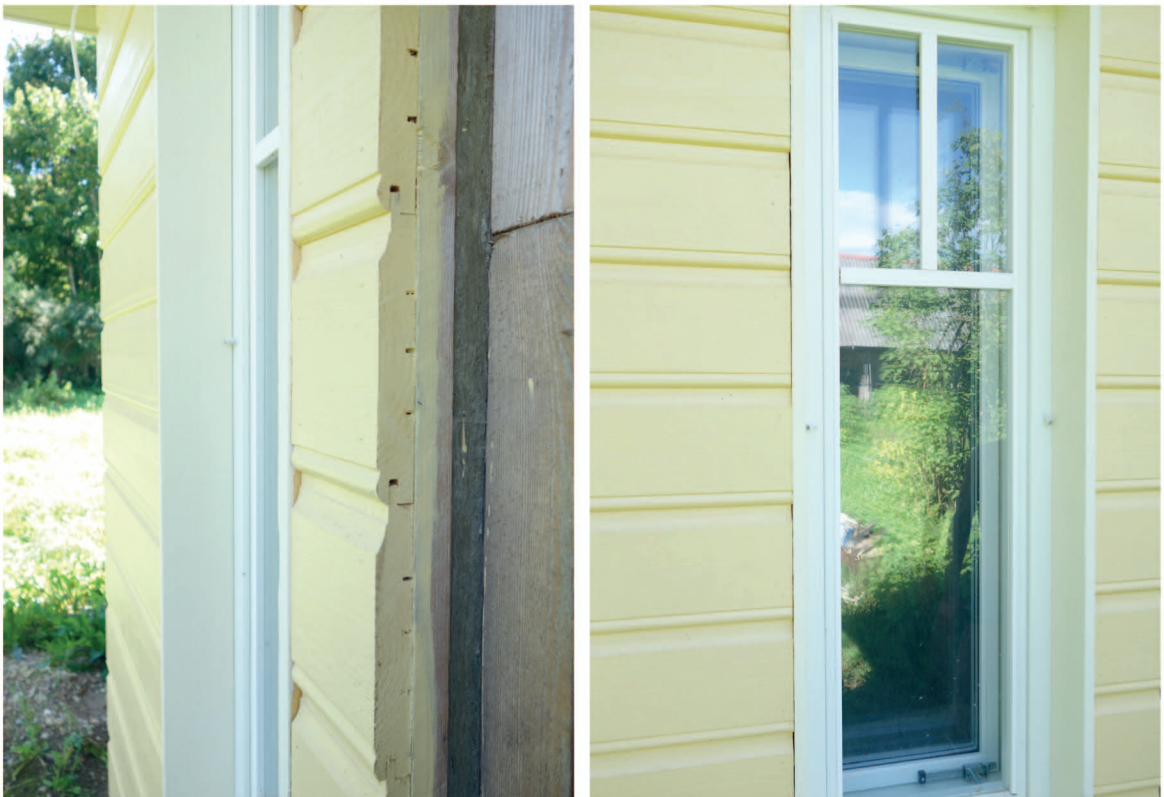
Tuuletõkkeplaat ulatub aknalengi peale, mistõttu aken on fassaadi pinnast pisut seespool.

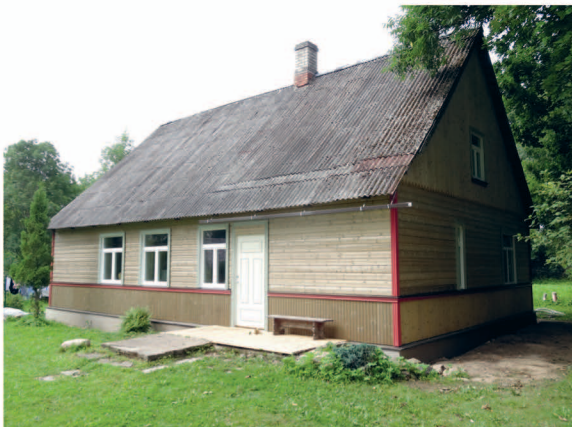
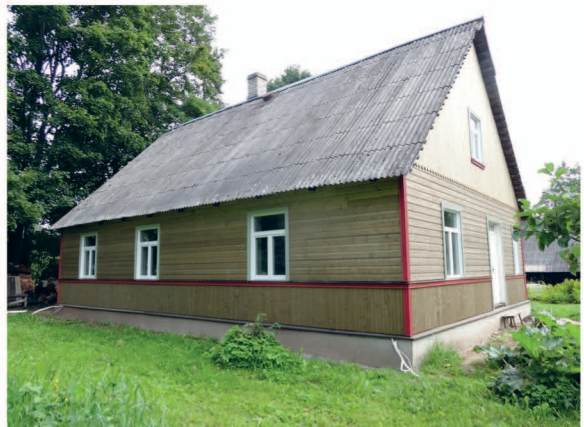
Akende tagasiaste laudvoodrist ei paista silma, kuna akna servades olevad liistud on aknaraamiga samas toonis.

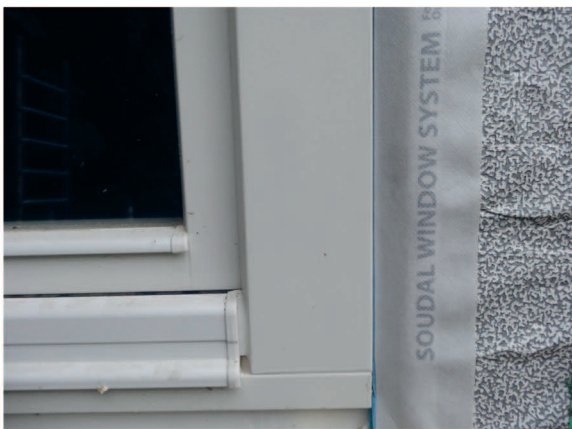
Aken on väljast tihendatud vastu tuuletõkkeplaati kinnitatud tuuletõkketeibiga. Aknaplekk paigaldatakse akna lengi alumises osas olevasse süvendisse nii, et aknalt valguv vesi ei jookseks pleki ja lengi vahele.

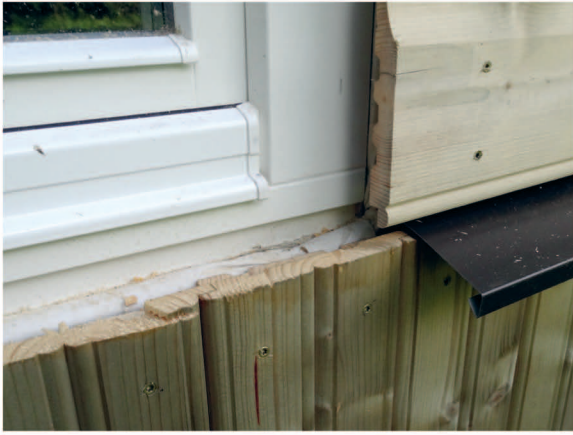
Aken on paigaldatud tuuletõkkeplaadiga samasse tasapinda. Nii on külmasilla probleem väiksem ja aken ei asu fassaadipinnast liiga taga, säilib esialgse fassaadiga sarnane olukord.

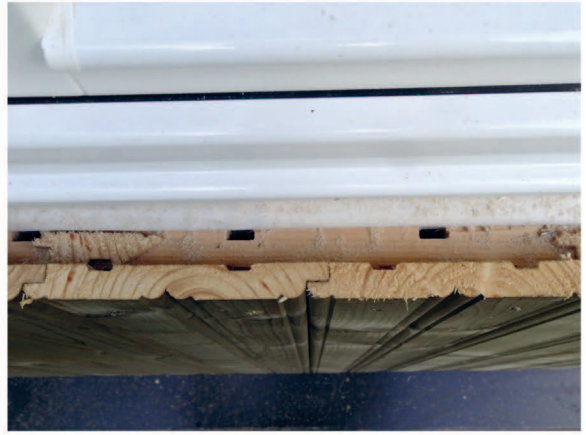
Horisontaalroovidesse on freesitud sooned tuulutuse tagamiseks.

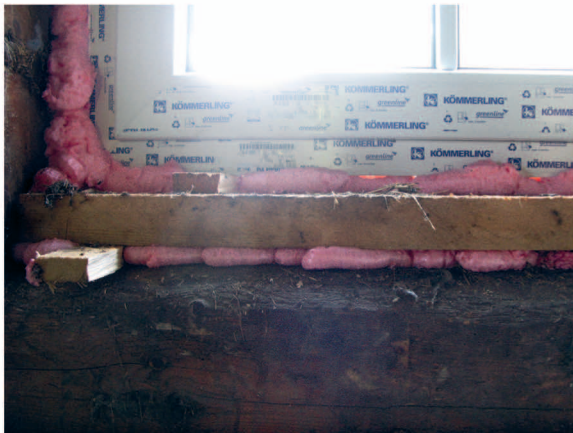
Montaaživaht ja silikoon ei ole ehitusvigade kompenseerimiseks mõeldud. Selline lahendus ei jää tihe. Juba praegu on näha, et vahu vahelt pääseb välisõhk tuppa. Vanale maamajale sobivad puitaknad palju paremini kui plastraamides aknad. **Targo Kalamees**

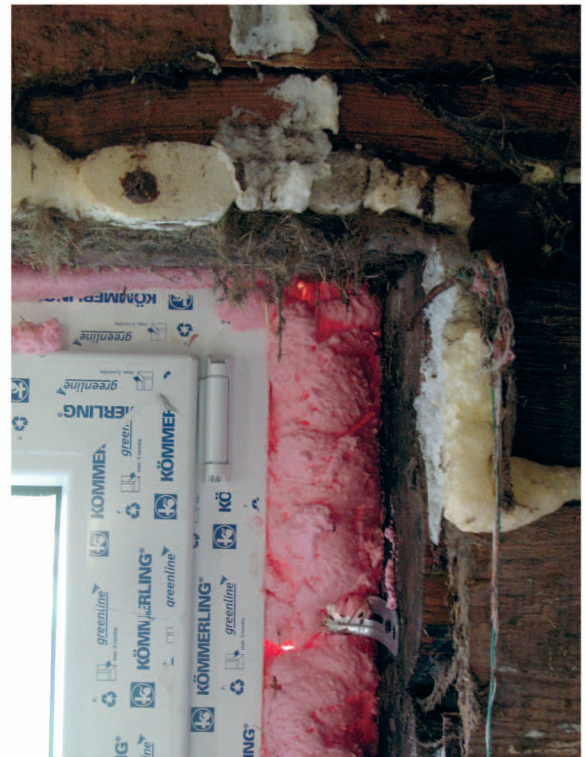
Akna ja aknaava mõõdud ei ole omavahel kooskõlas ja seda on kompenseeritud ohtra ehitusvahuga.

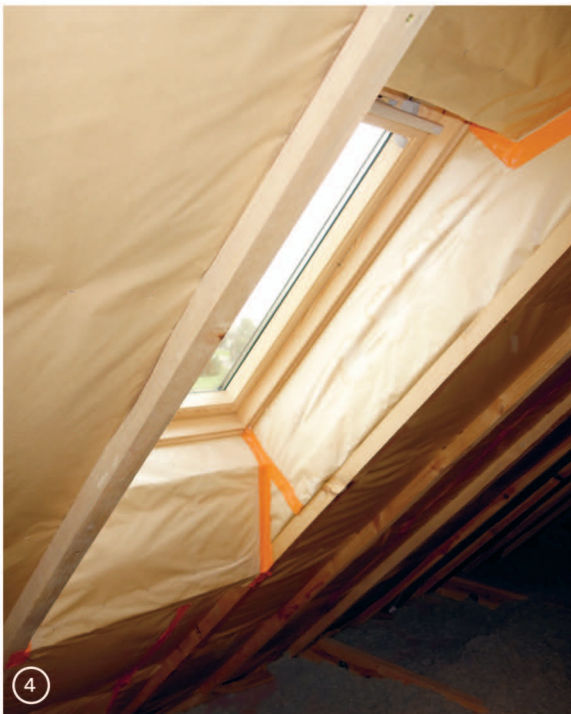
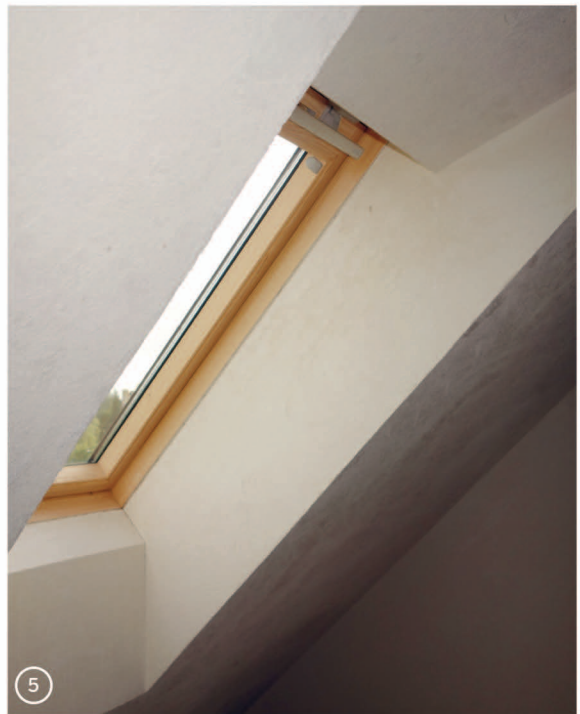
1. 25 mm tapiga tuuletõkkeplaat on paigaldatud sarikate külgedel asuvate tugiliistude peale.
2. Sarikate vahele mahtus 150 mm paksune mineraalvill, soojustuskihi kasvatamiseks lisati sarikatele ristipidi 50 mm roovitus ja selle vahele paigaldati veel 50 mm paksune kiht mineraalvilla.
3. Soojustuskihid enne aurutõkkepaberiga katmist.
4. Põhisoojustuskiht on kaetud aurutõkkepaberiga ja paigaldatud on seinakarkass, mille vahele mahutatakse veel 50 mm mineraalvilla.
5. Soojustus on kaetud kipsplaadiga, mis on kaetud lubikrohviga.

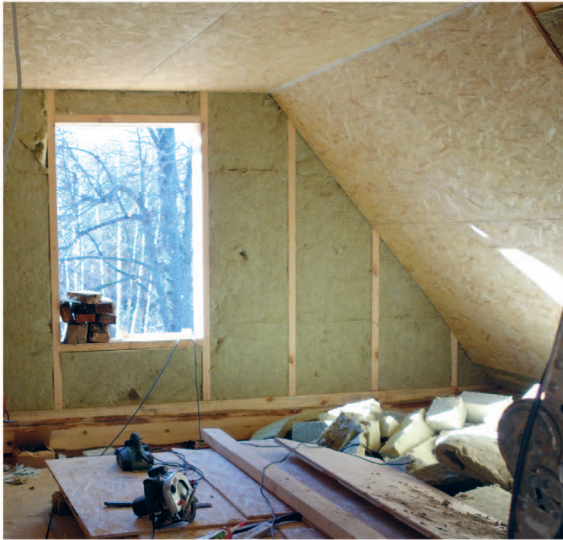
Soojustus kaeti tappühendusega OSB puitlaastplaatidega ja viimistleti tapeediga.
