Veeavarii Kalamaja Lastemuuseumis

17.09.2015

Kristiina Hiiesalu
23.01.2018

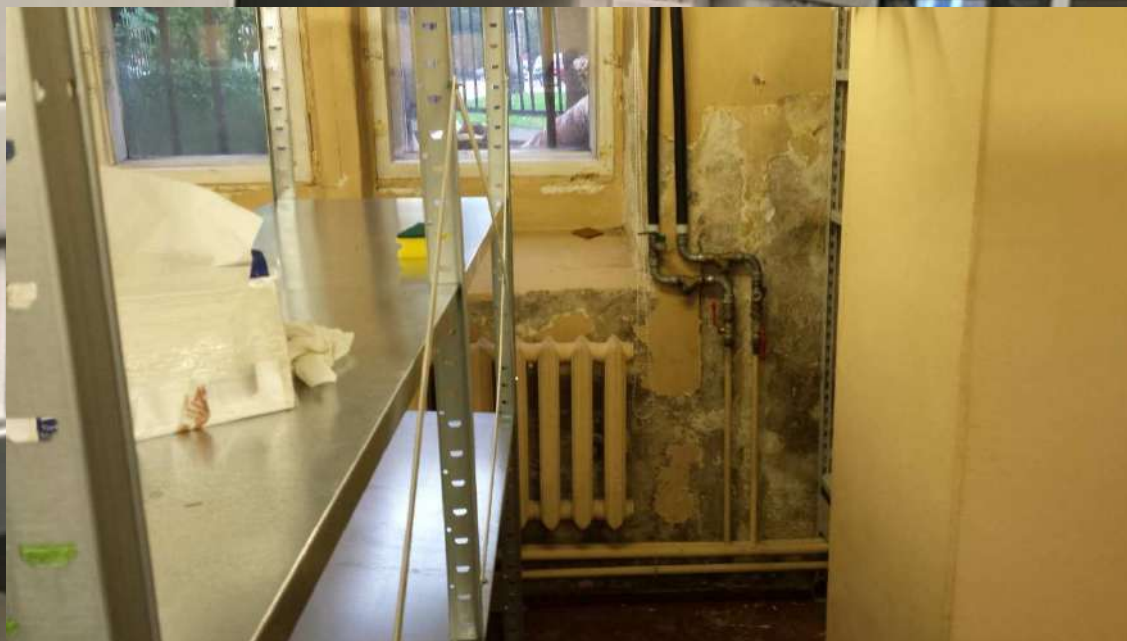
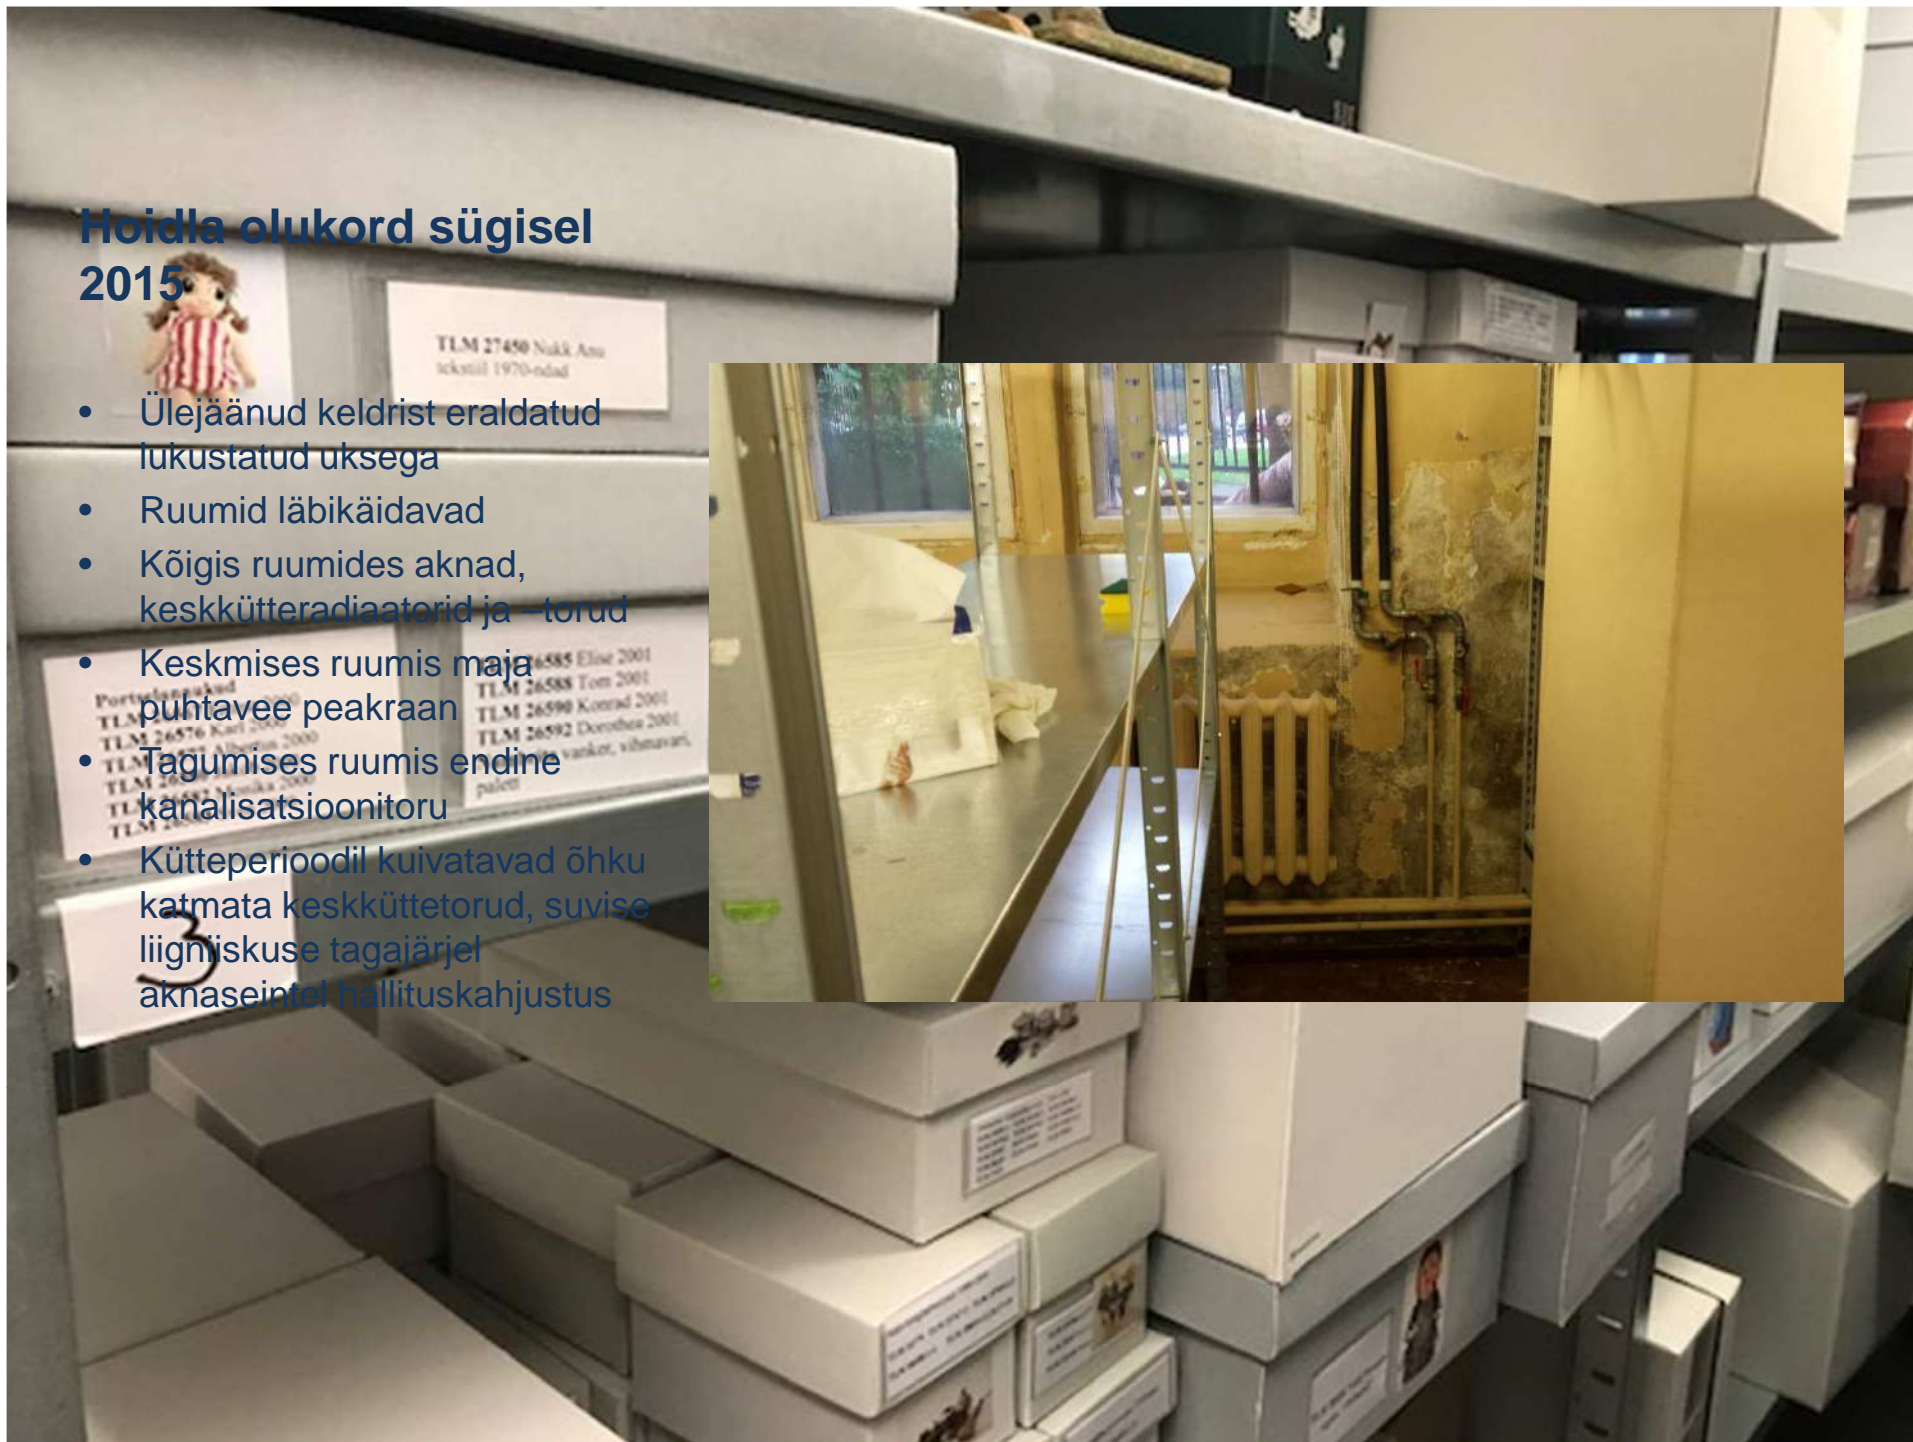
Hoidla olukord sügisel 2015

- Ülejäänud keldrist eraldatud lukustatud uksega
- Ruumid läbikäidavad
- Kõigis ruumides aknad, keskkütteradiaatorid ja –torud
- Keskmises ruumis maja puhtavee peakraan
- Tagumises ruumis endine kanalisatsioonitoru
- Kütteperioodil kuivatavad õhku katmata keskküttetorud, suvise liigniiskuse tagajärjel aknaseintel hallituskahjustus

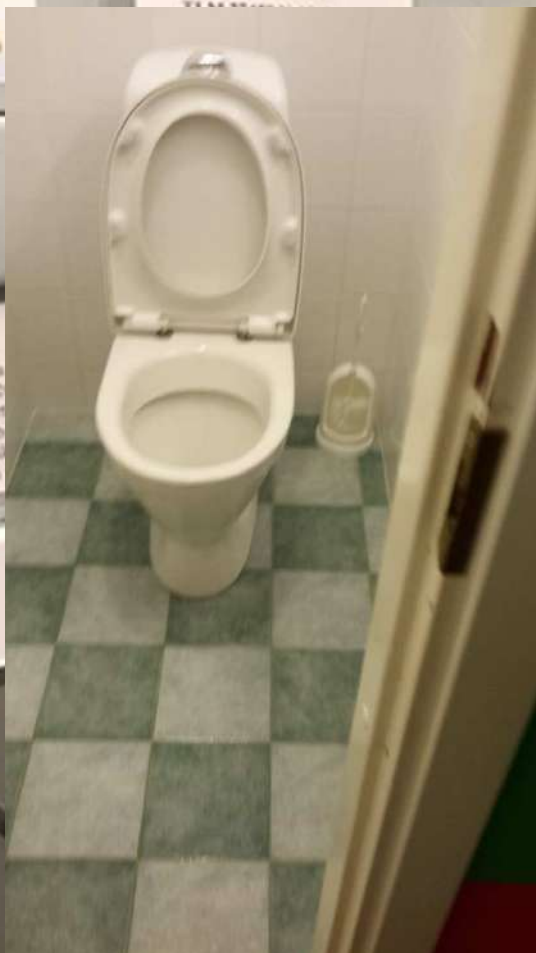
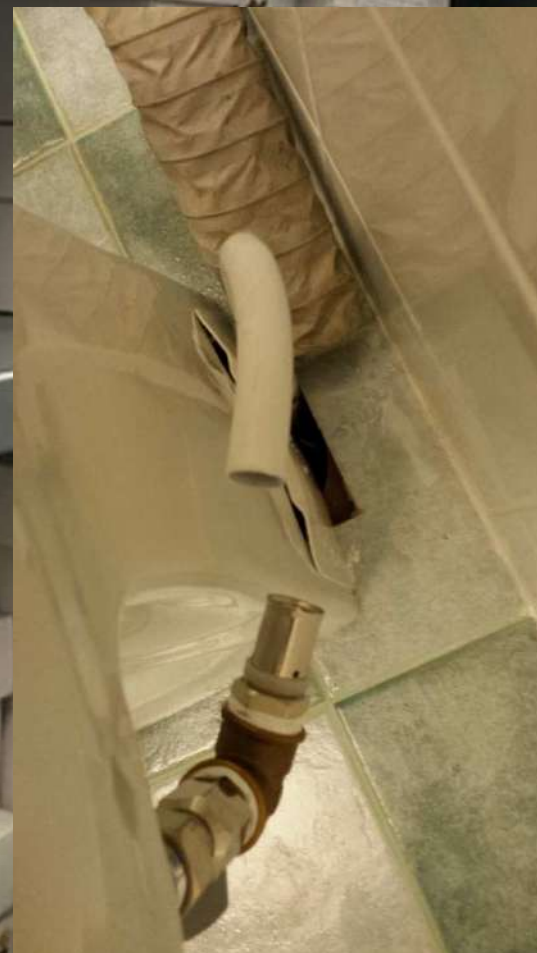
17.09.2015 pärast tööpäeva lõppu lei vürskelt remonditud esimese korruse WC-s veesurvel lahti santehniku poolt korralikult kinnitamata toruühendus

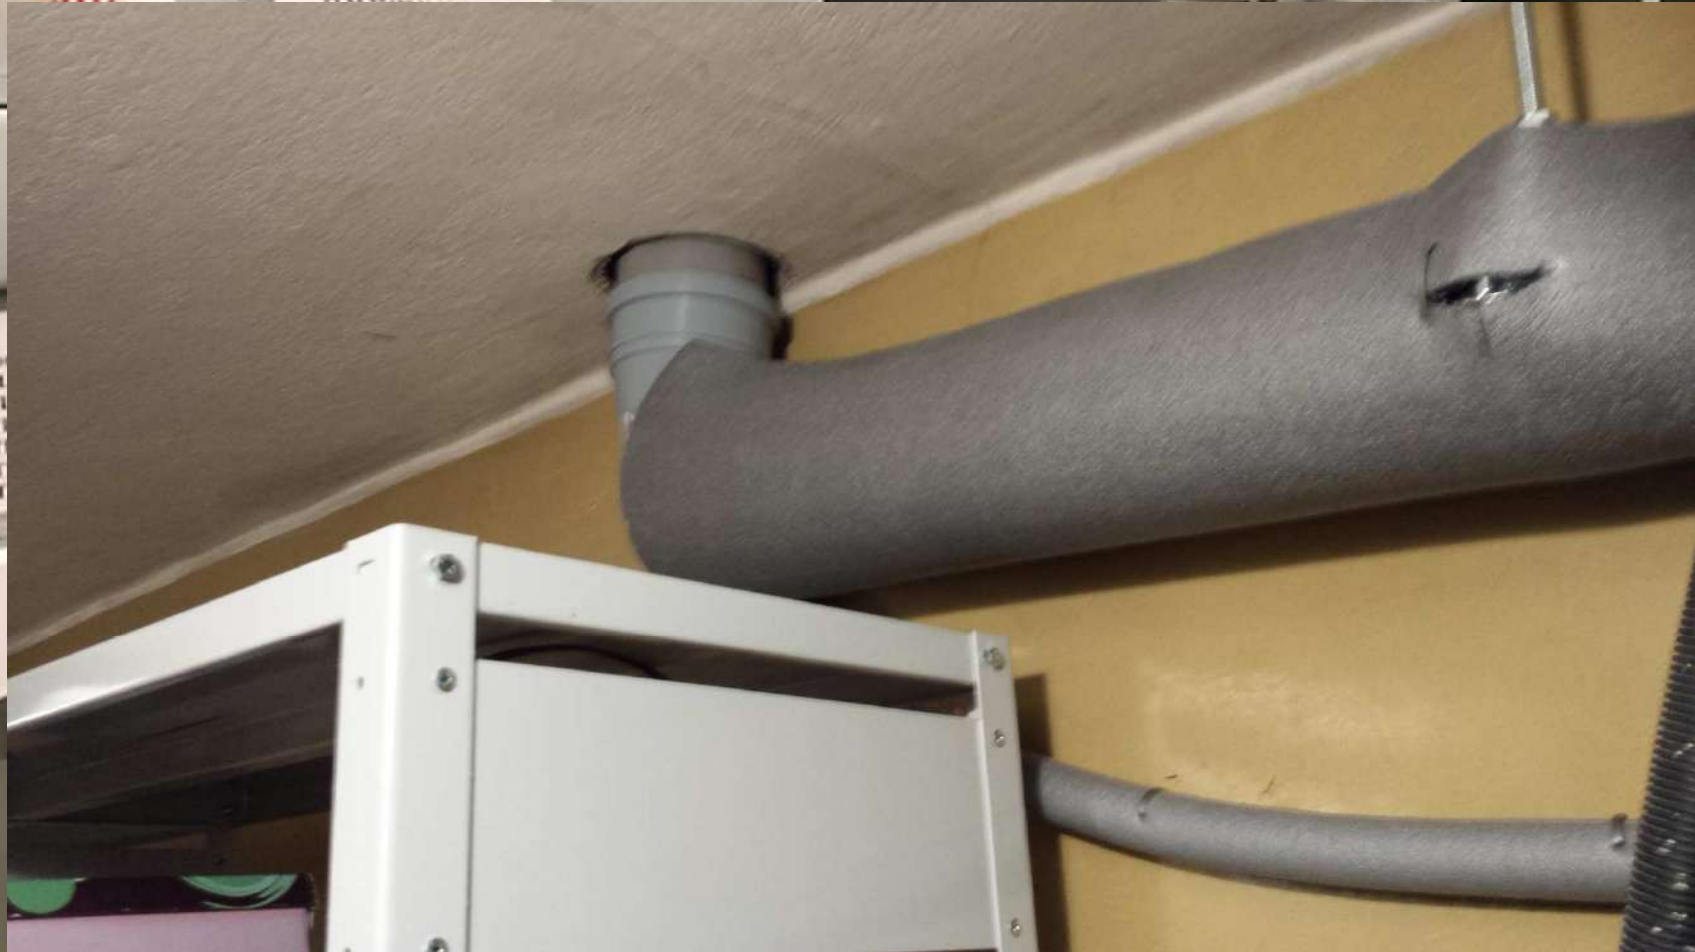
Enamus veest jõudis keldrisse läbi vahelagede kanalisatsioonitoru ava kaudu

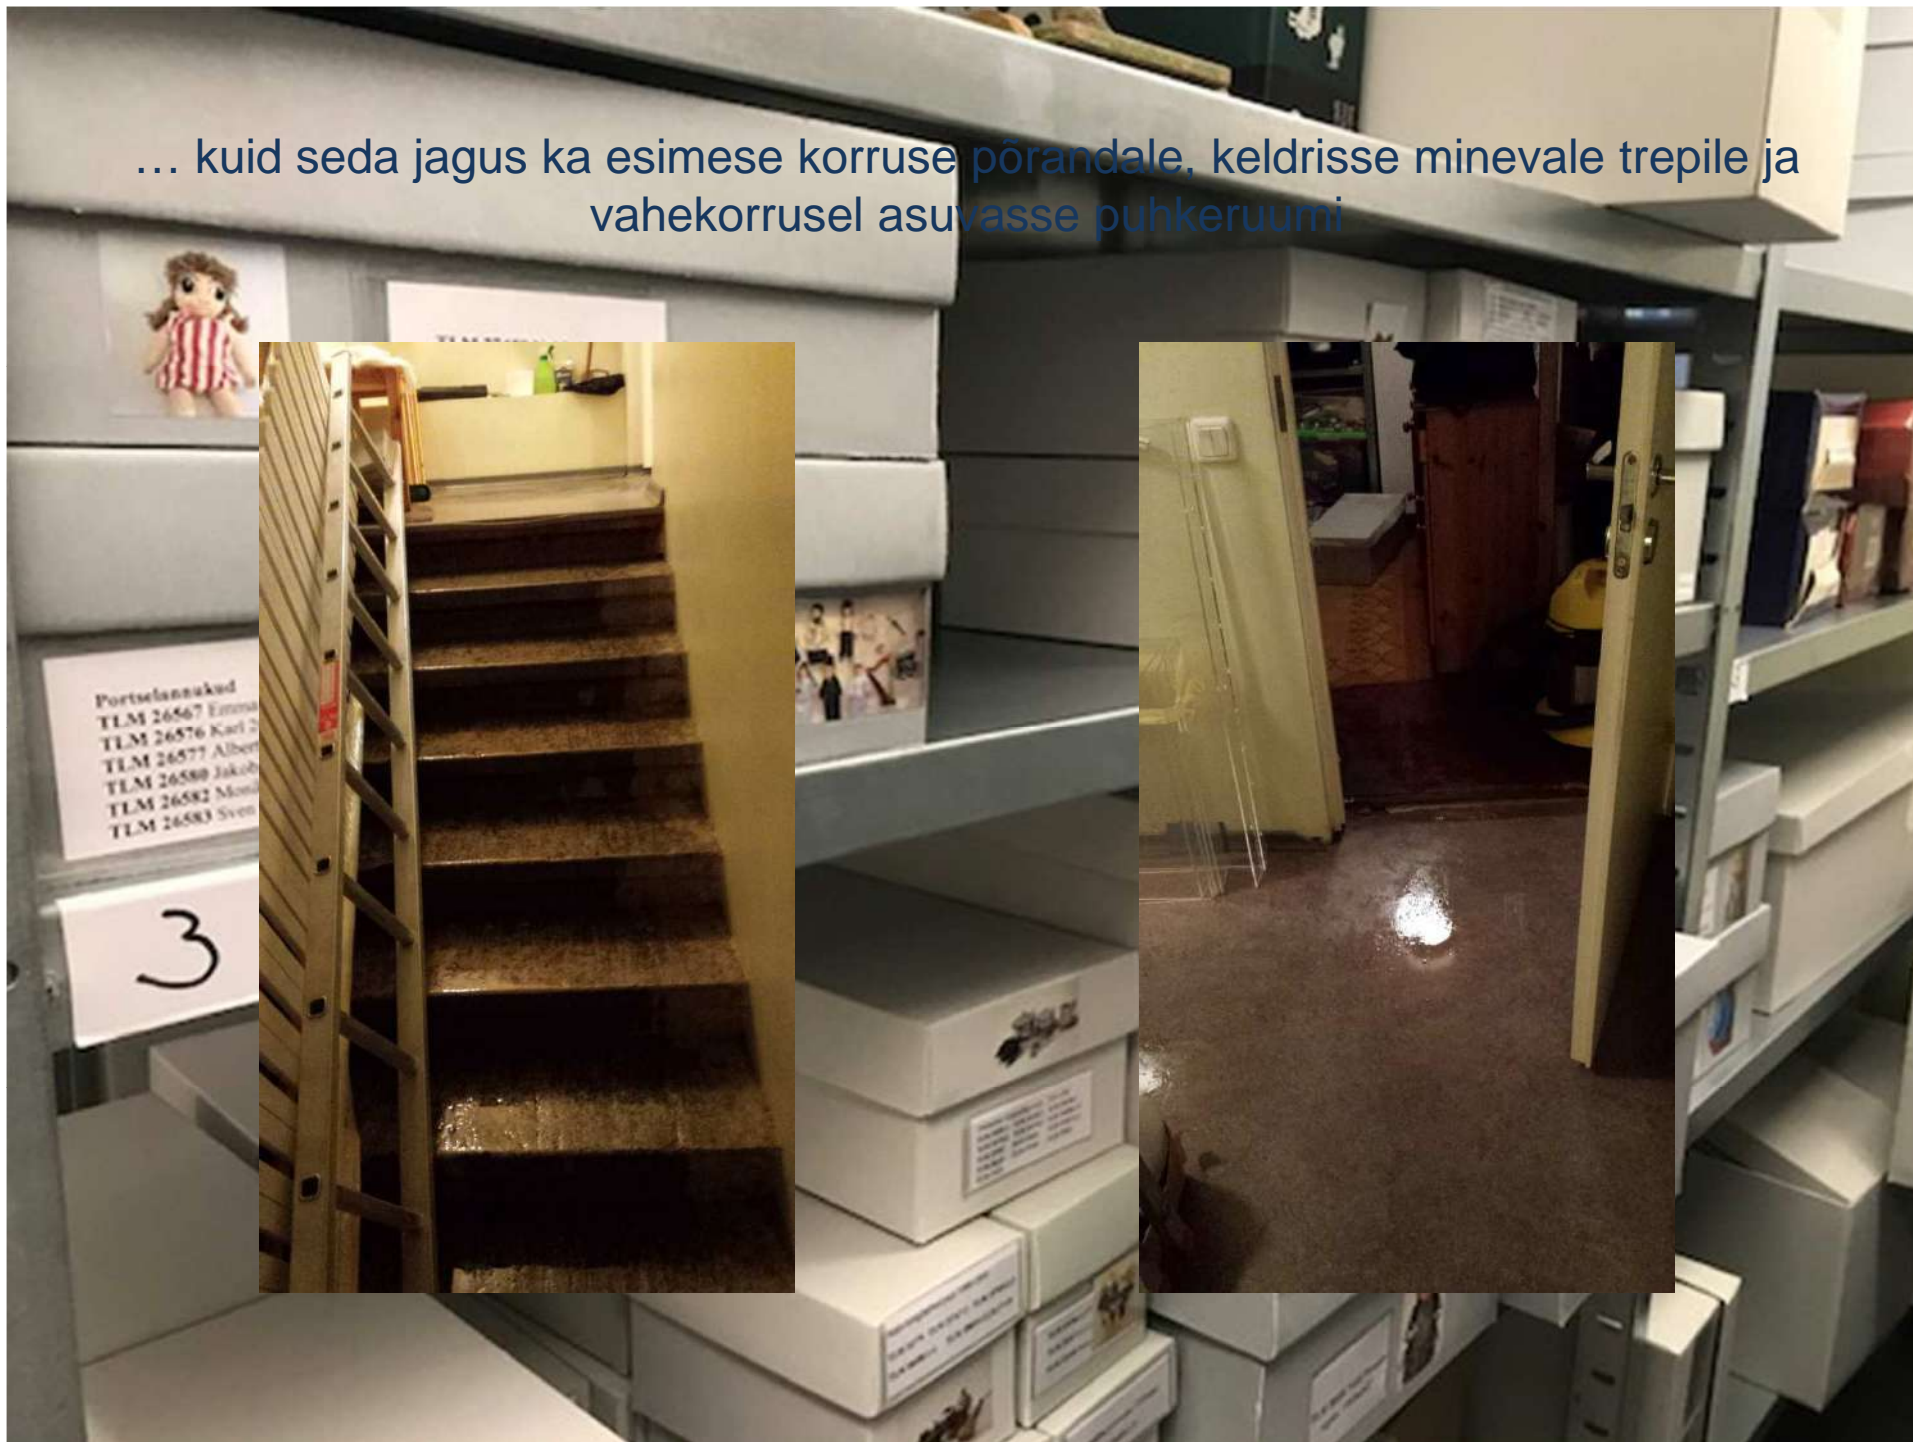
... kuid seda jagus ka esimese korruse põrandale, keldrisse minevale trepile ja vahekorrusel asuvasse puhkeruumi

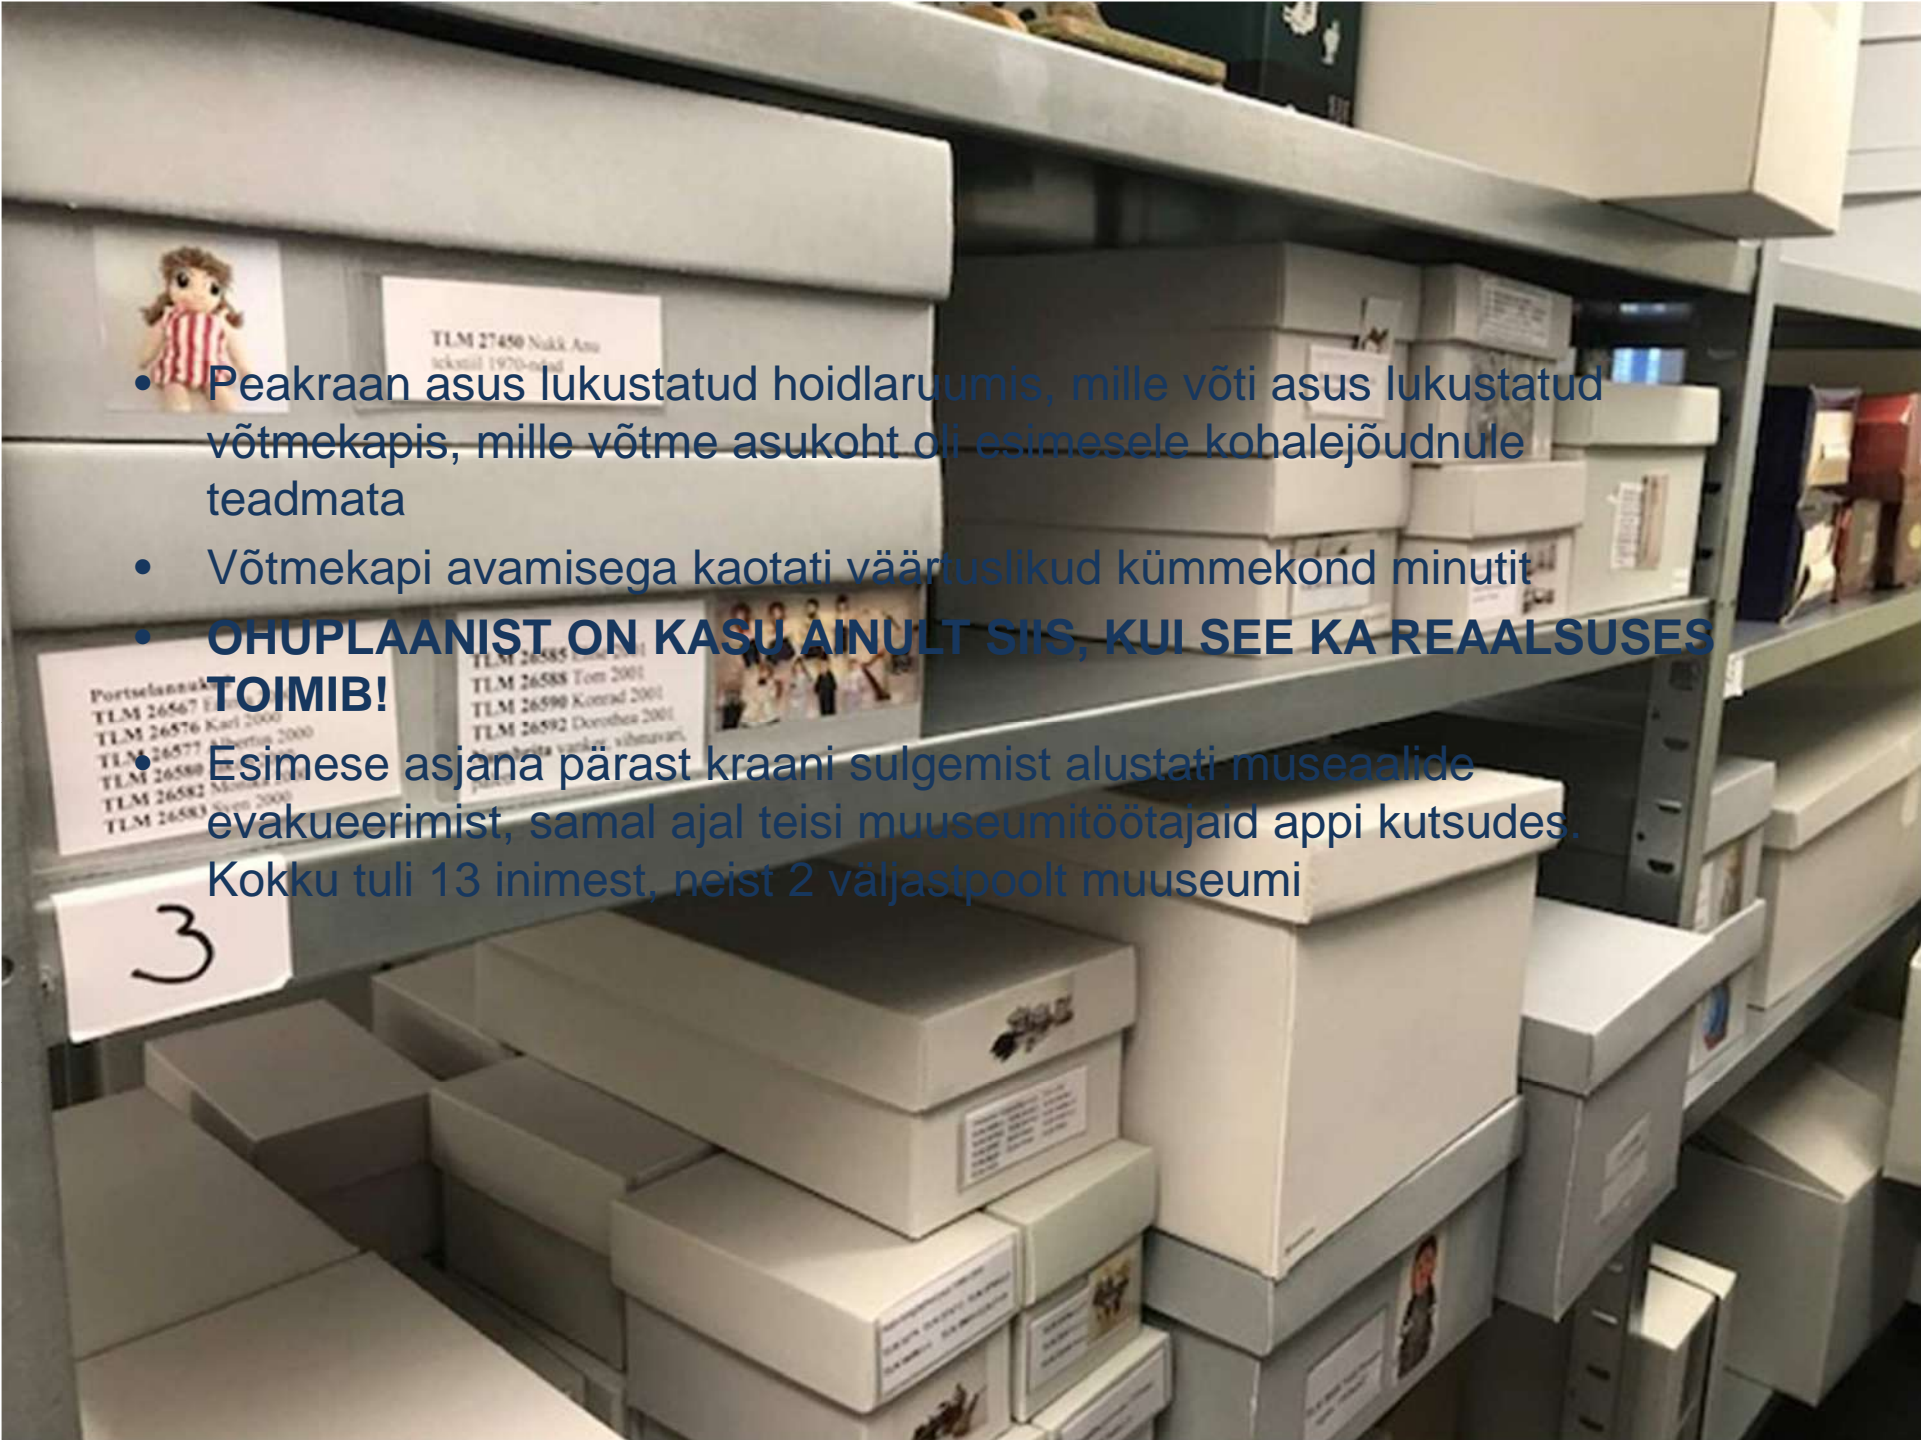
- Peakraan asus lukustatud hoidlaruumis, mille võti asus lukustatud võtmekapis, mille võtme asukoht oli esimesele kohalejõudnule teadmata
 - Võtmekapi avamisega kaotati väärtuslikud kümmekond minutit
 - **OHUPLAANIST ON KASU AINULT SIIS, KUI SEE KA REAALSUSES TOIMIB!**
 - Esimese asjana pärast kraani sulgemist alustati museaalide evakueerimist, samal ajal teisi muuseumitöötajaid appi kutsudes. Kokku tuli 13 inimest, neist 2 väljastpoolt muuseumi

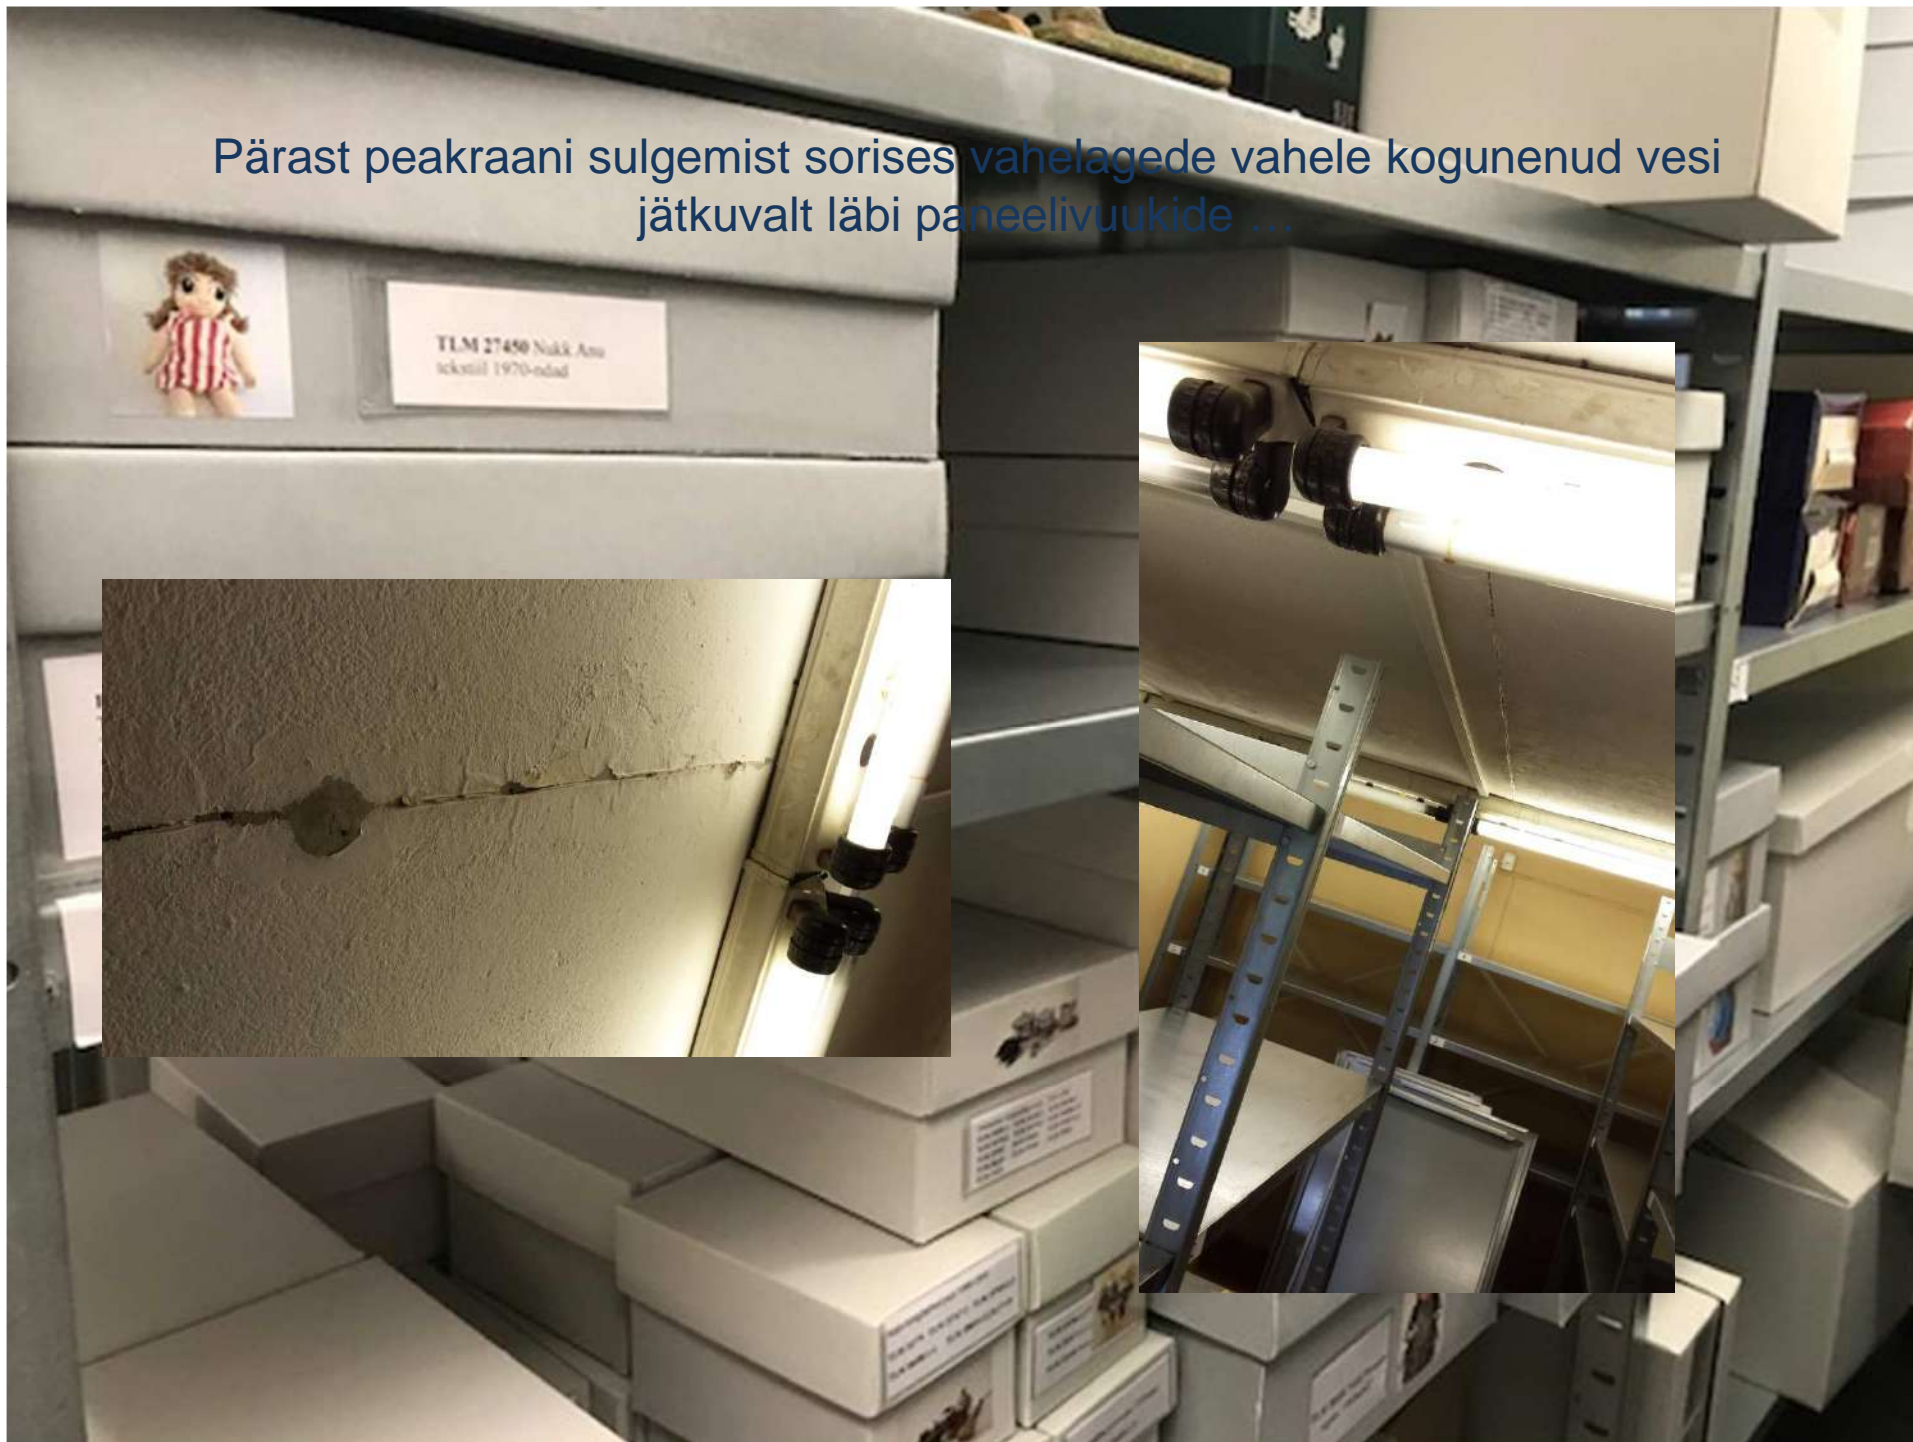
Pärast peakraani sulgemist sorises vahelagede vahele kogunenud vesi jätkuvalt läbi paneelivuukide ...

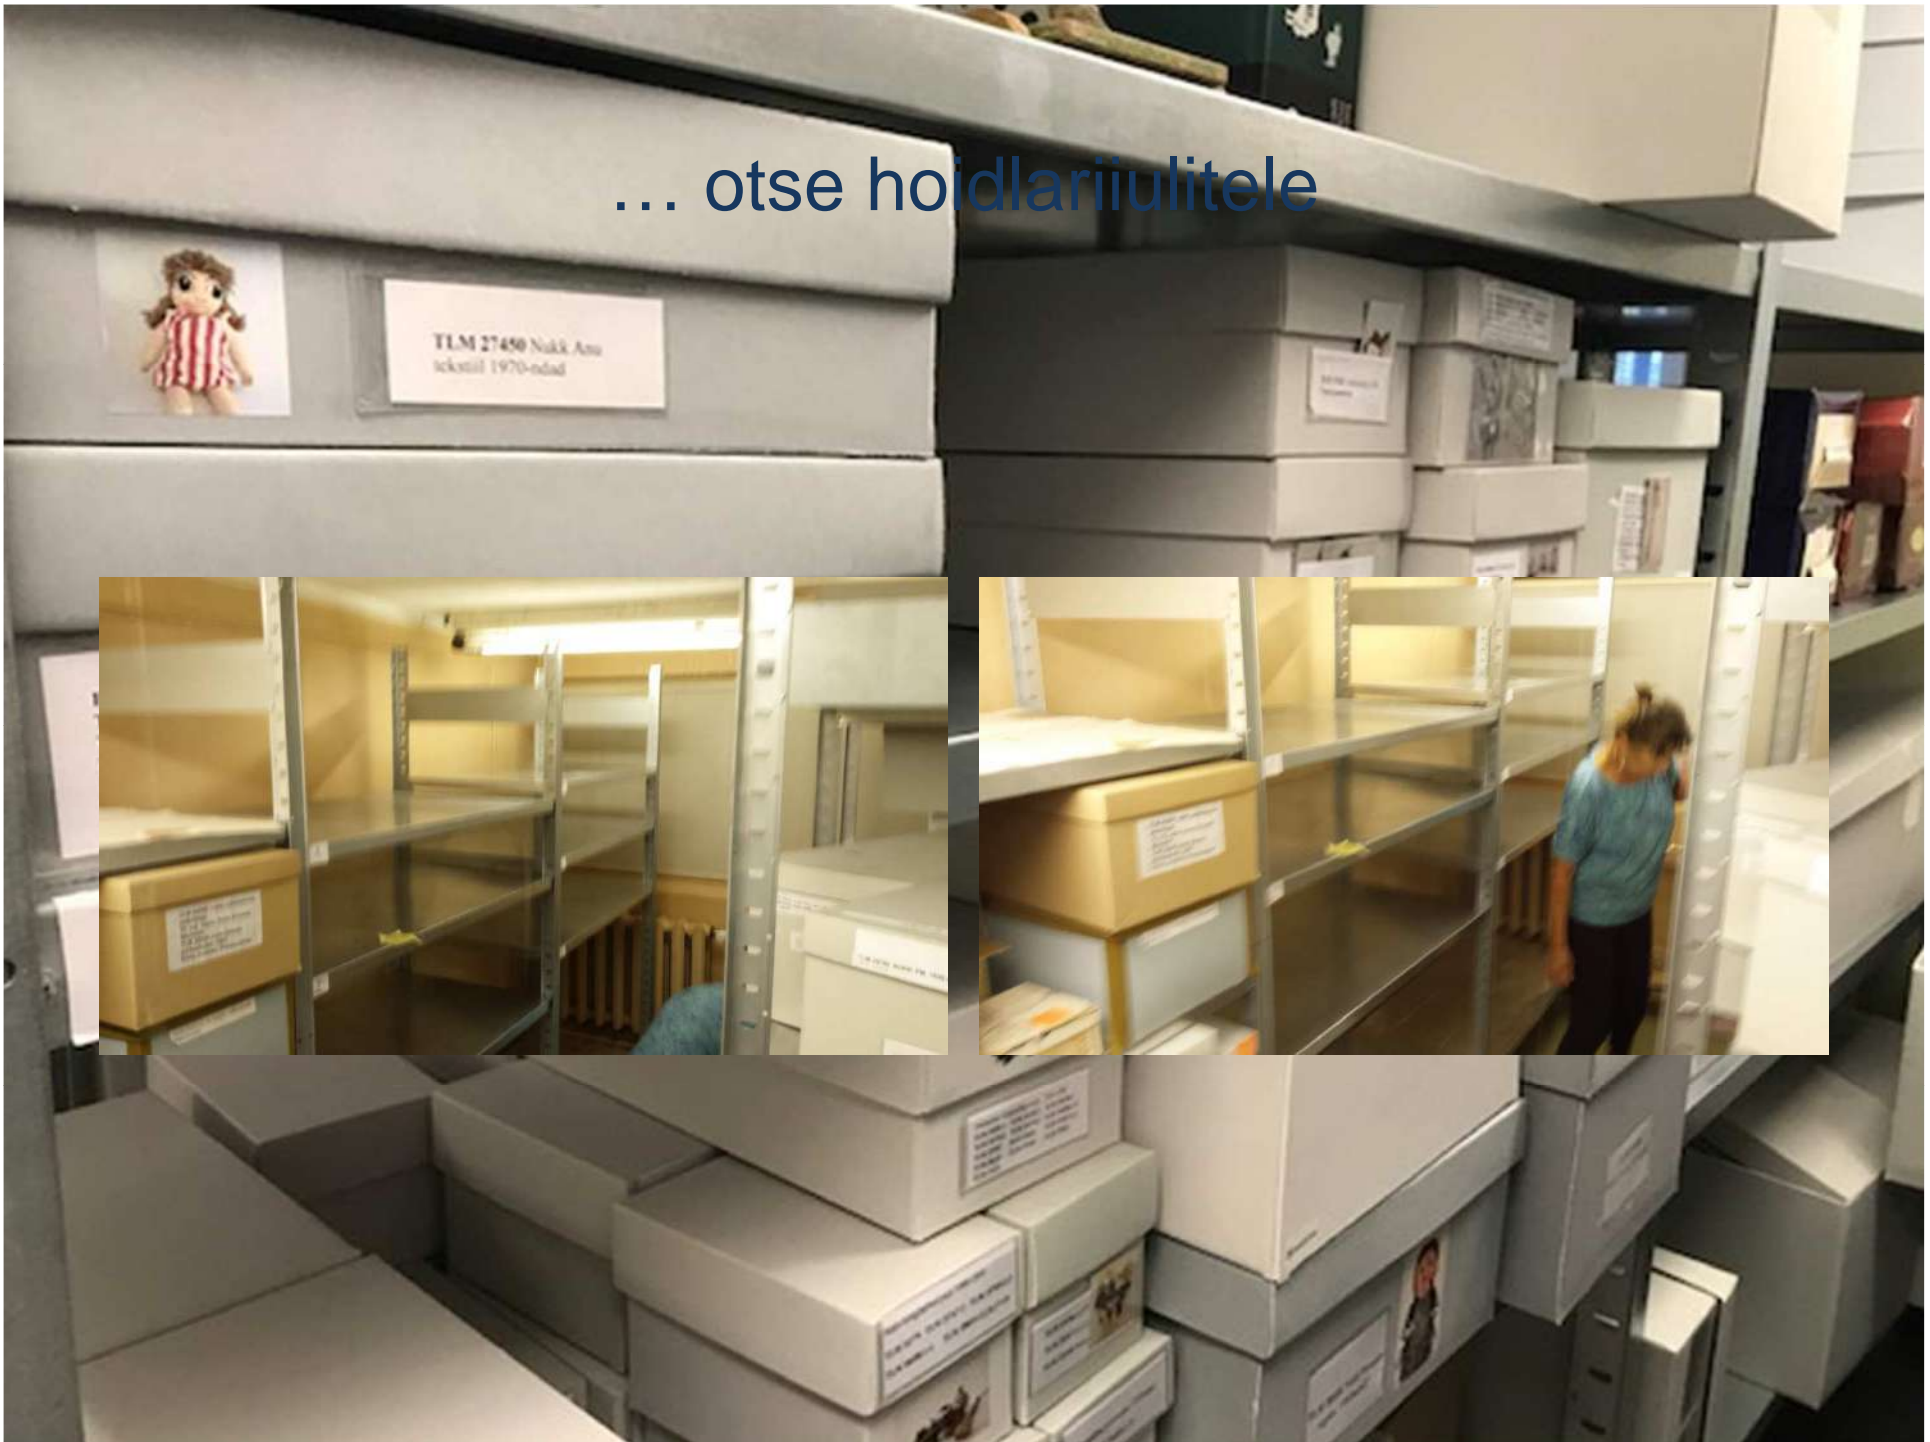
... otse hoidlariulitele

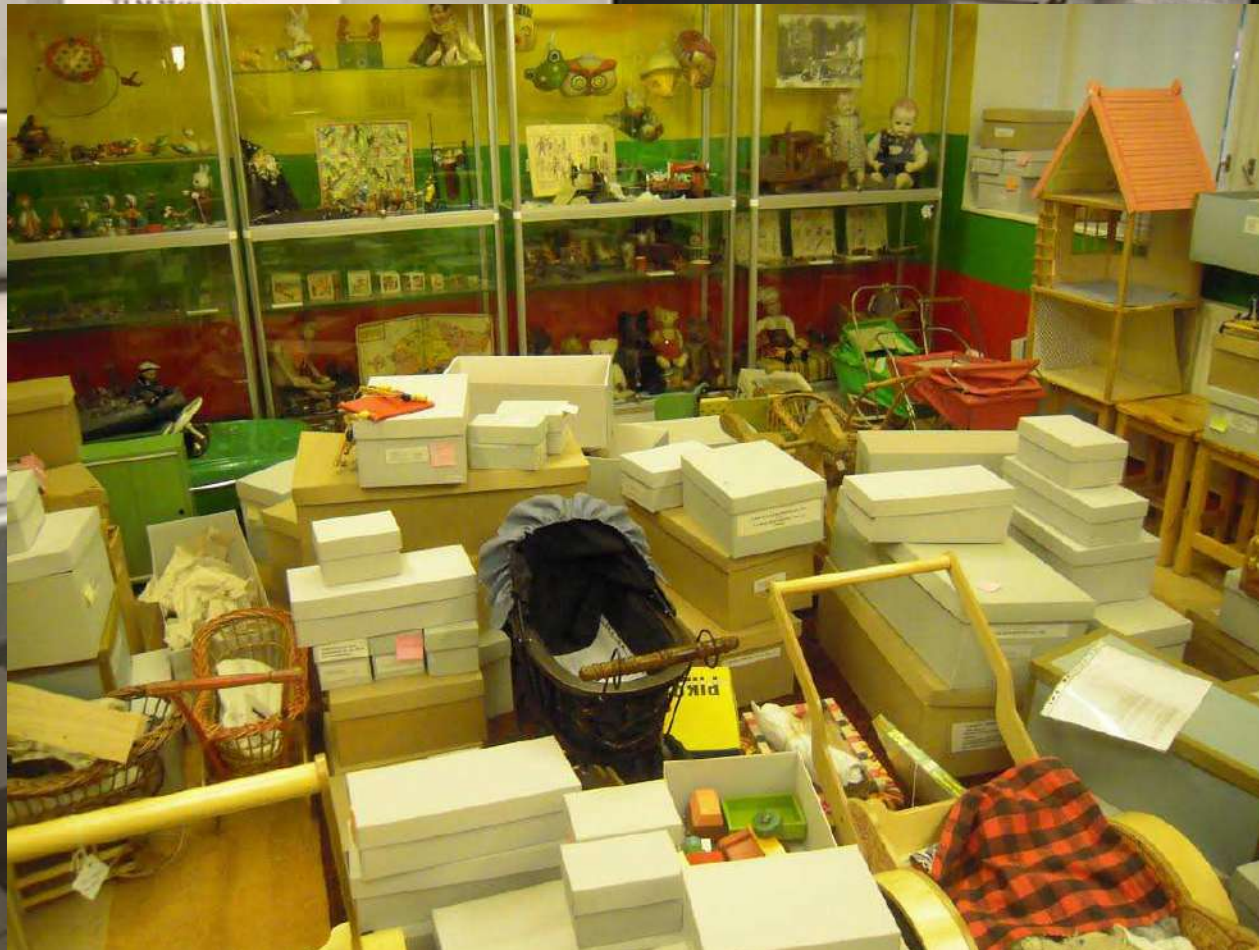
Osa veekahjustusteta museaalikarpe laoti kuivaks jäänud 1. hoidlaruumi

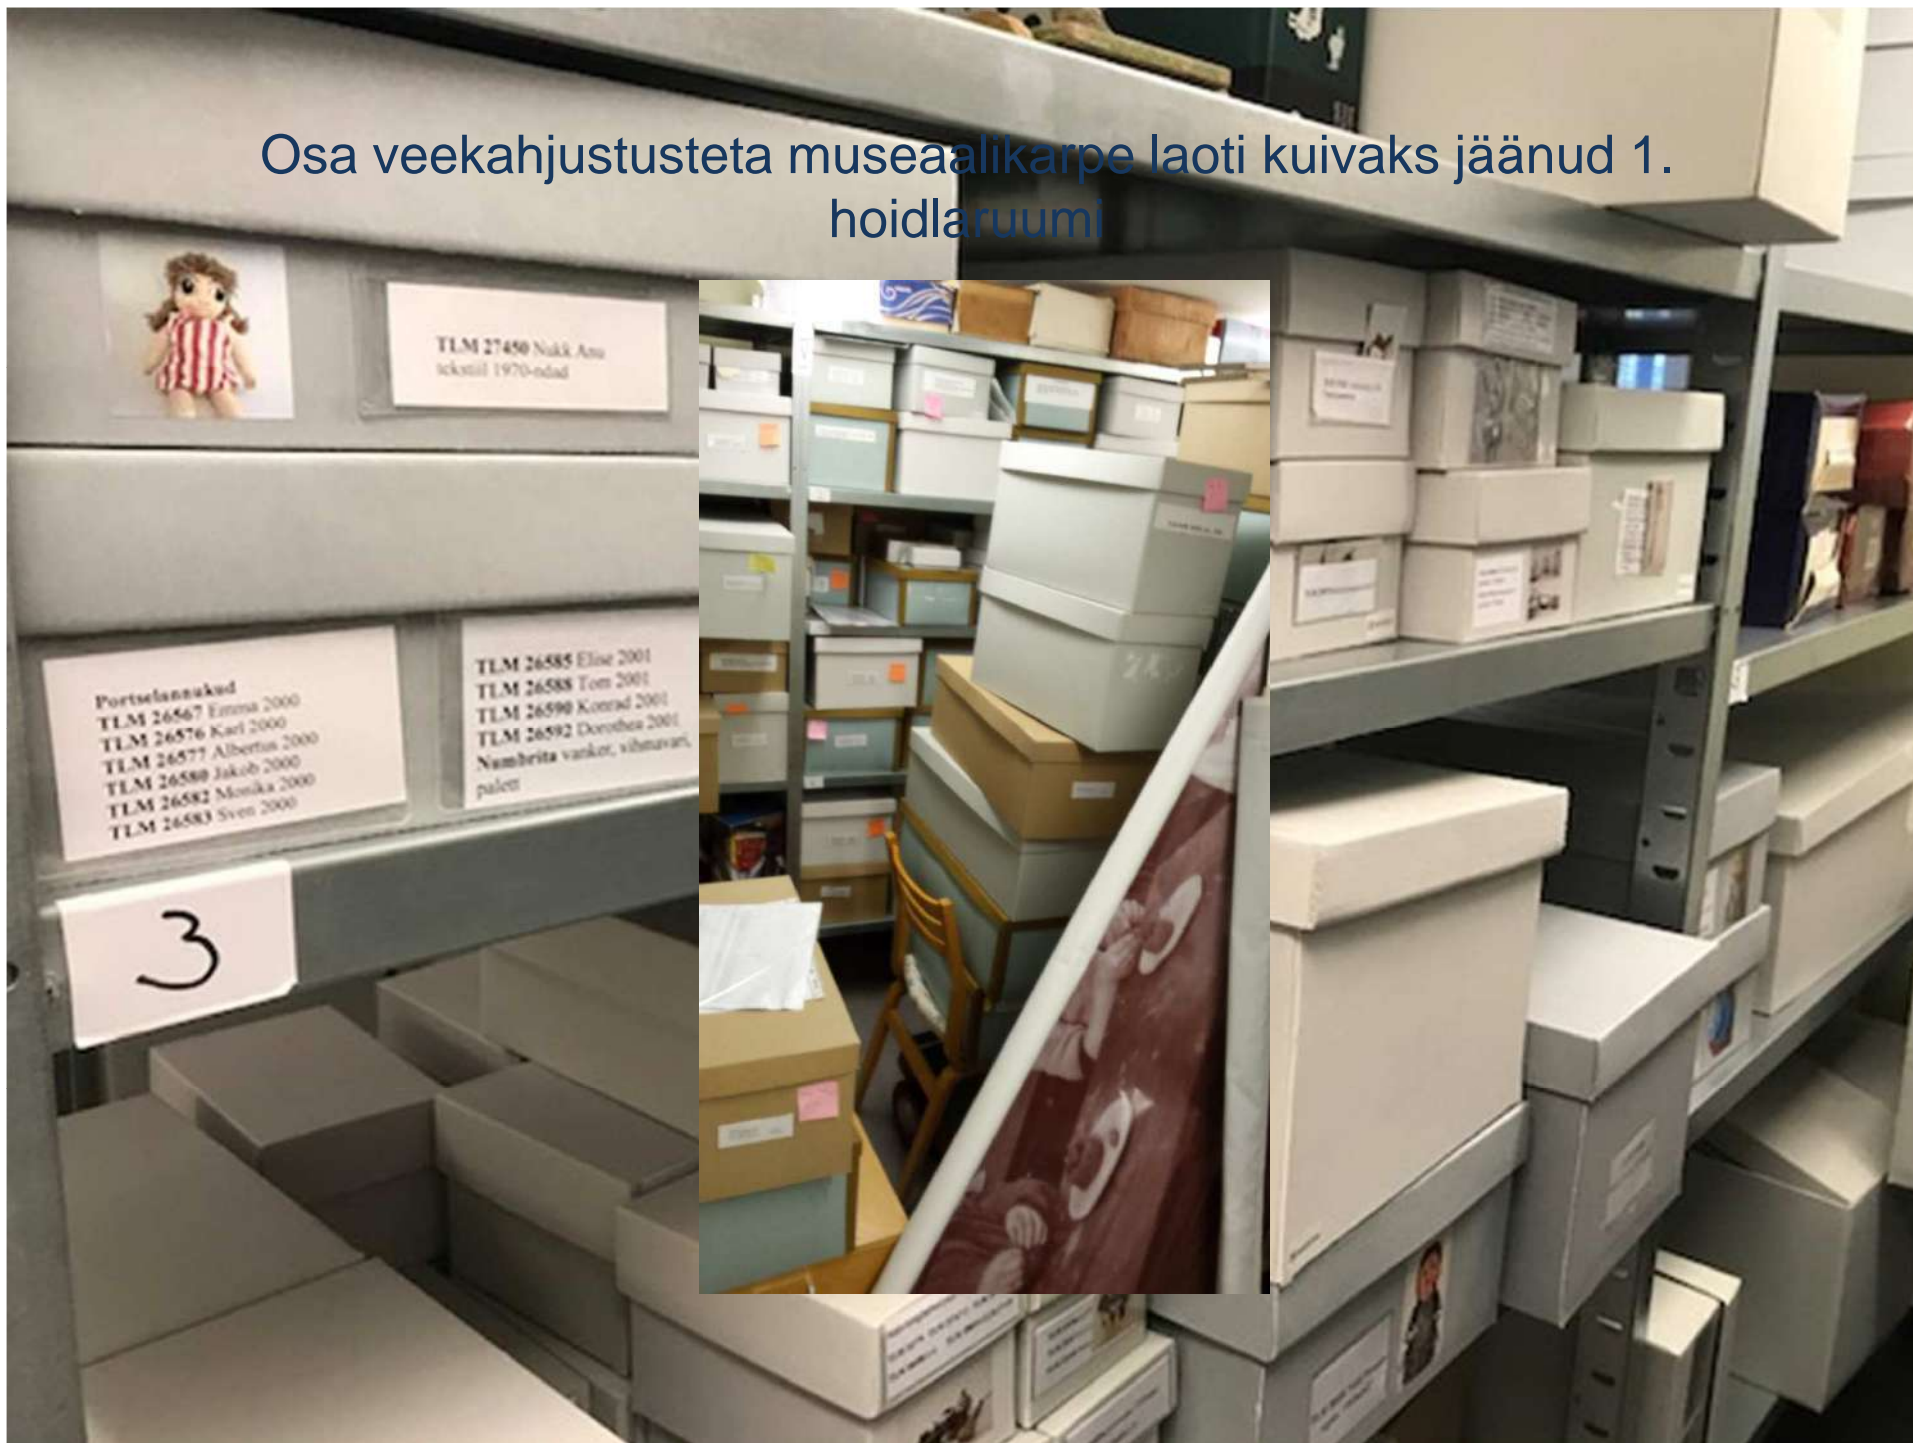
Tänu karpidele pääsesid museaalid minimaalsete veekahjustustega:

- läbimärjaks said ainult üksikud museaalid, mis olid paiknenud karpides otse lae all riiuli laeplaatidel ja karpid olid pealesadava vee tõttu lagunema hakanud
- evakuatsioon oli kiire, kuna karpe oli lihtne inimketis käest kätte anda ja sel viisil sopilisest ruumist ja kahest trepist üles esimesele korrusele saada

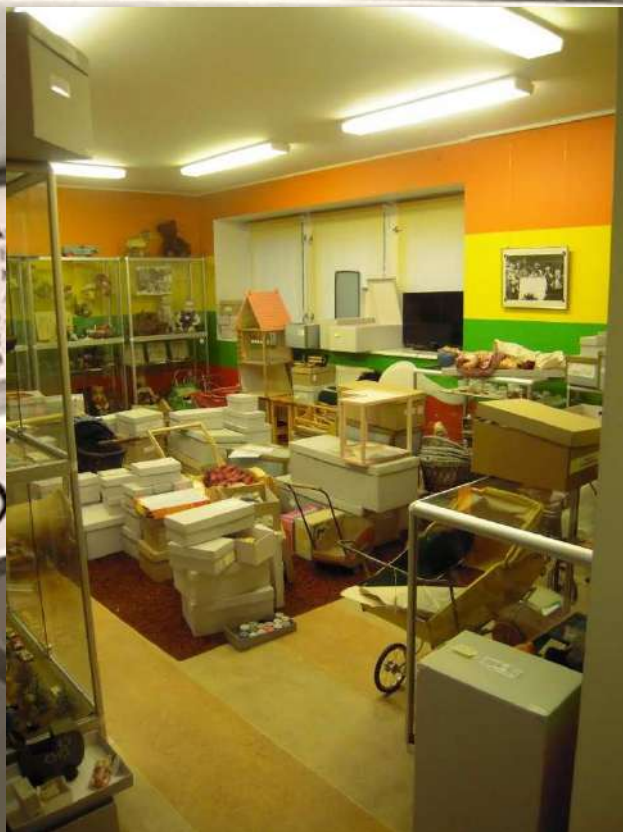
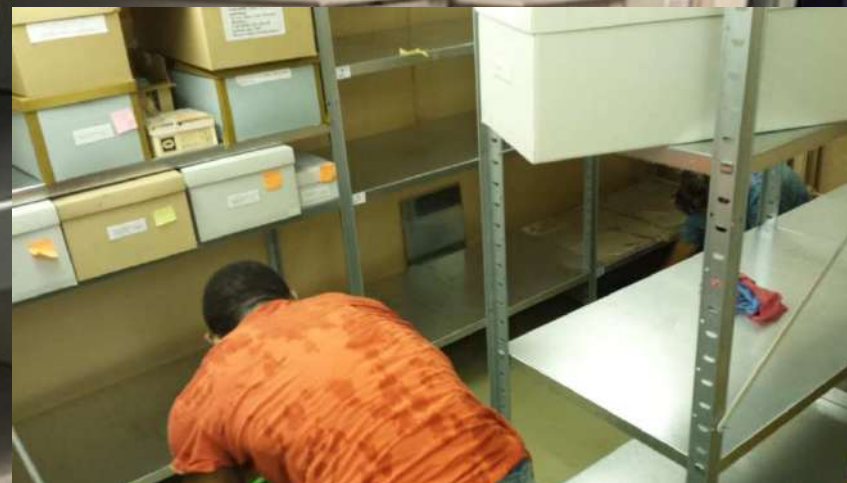
Läbivaatusel:

- Visati märjad karbid minema
- Märjad museaalid laotati käterätipaberihile kuivama
- niiskete kaantega karbid jäeti lahtiselt seisma
- kuivad karbid laoti kinnistena virna
