Veeavarii Kalamaja Lastemuuseumis

17.09.2015

Kristiina Hiiesalu
23.01.2018

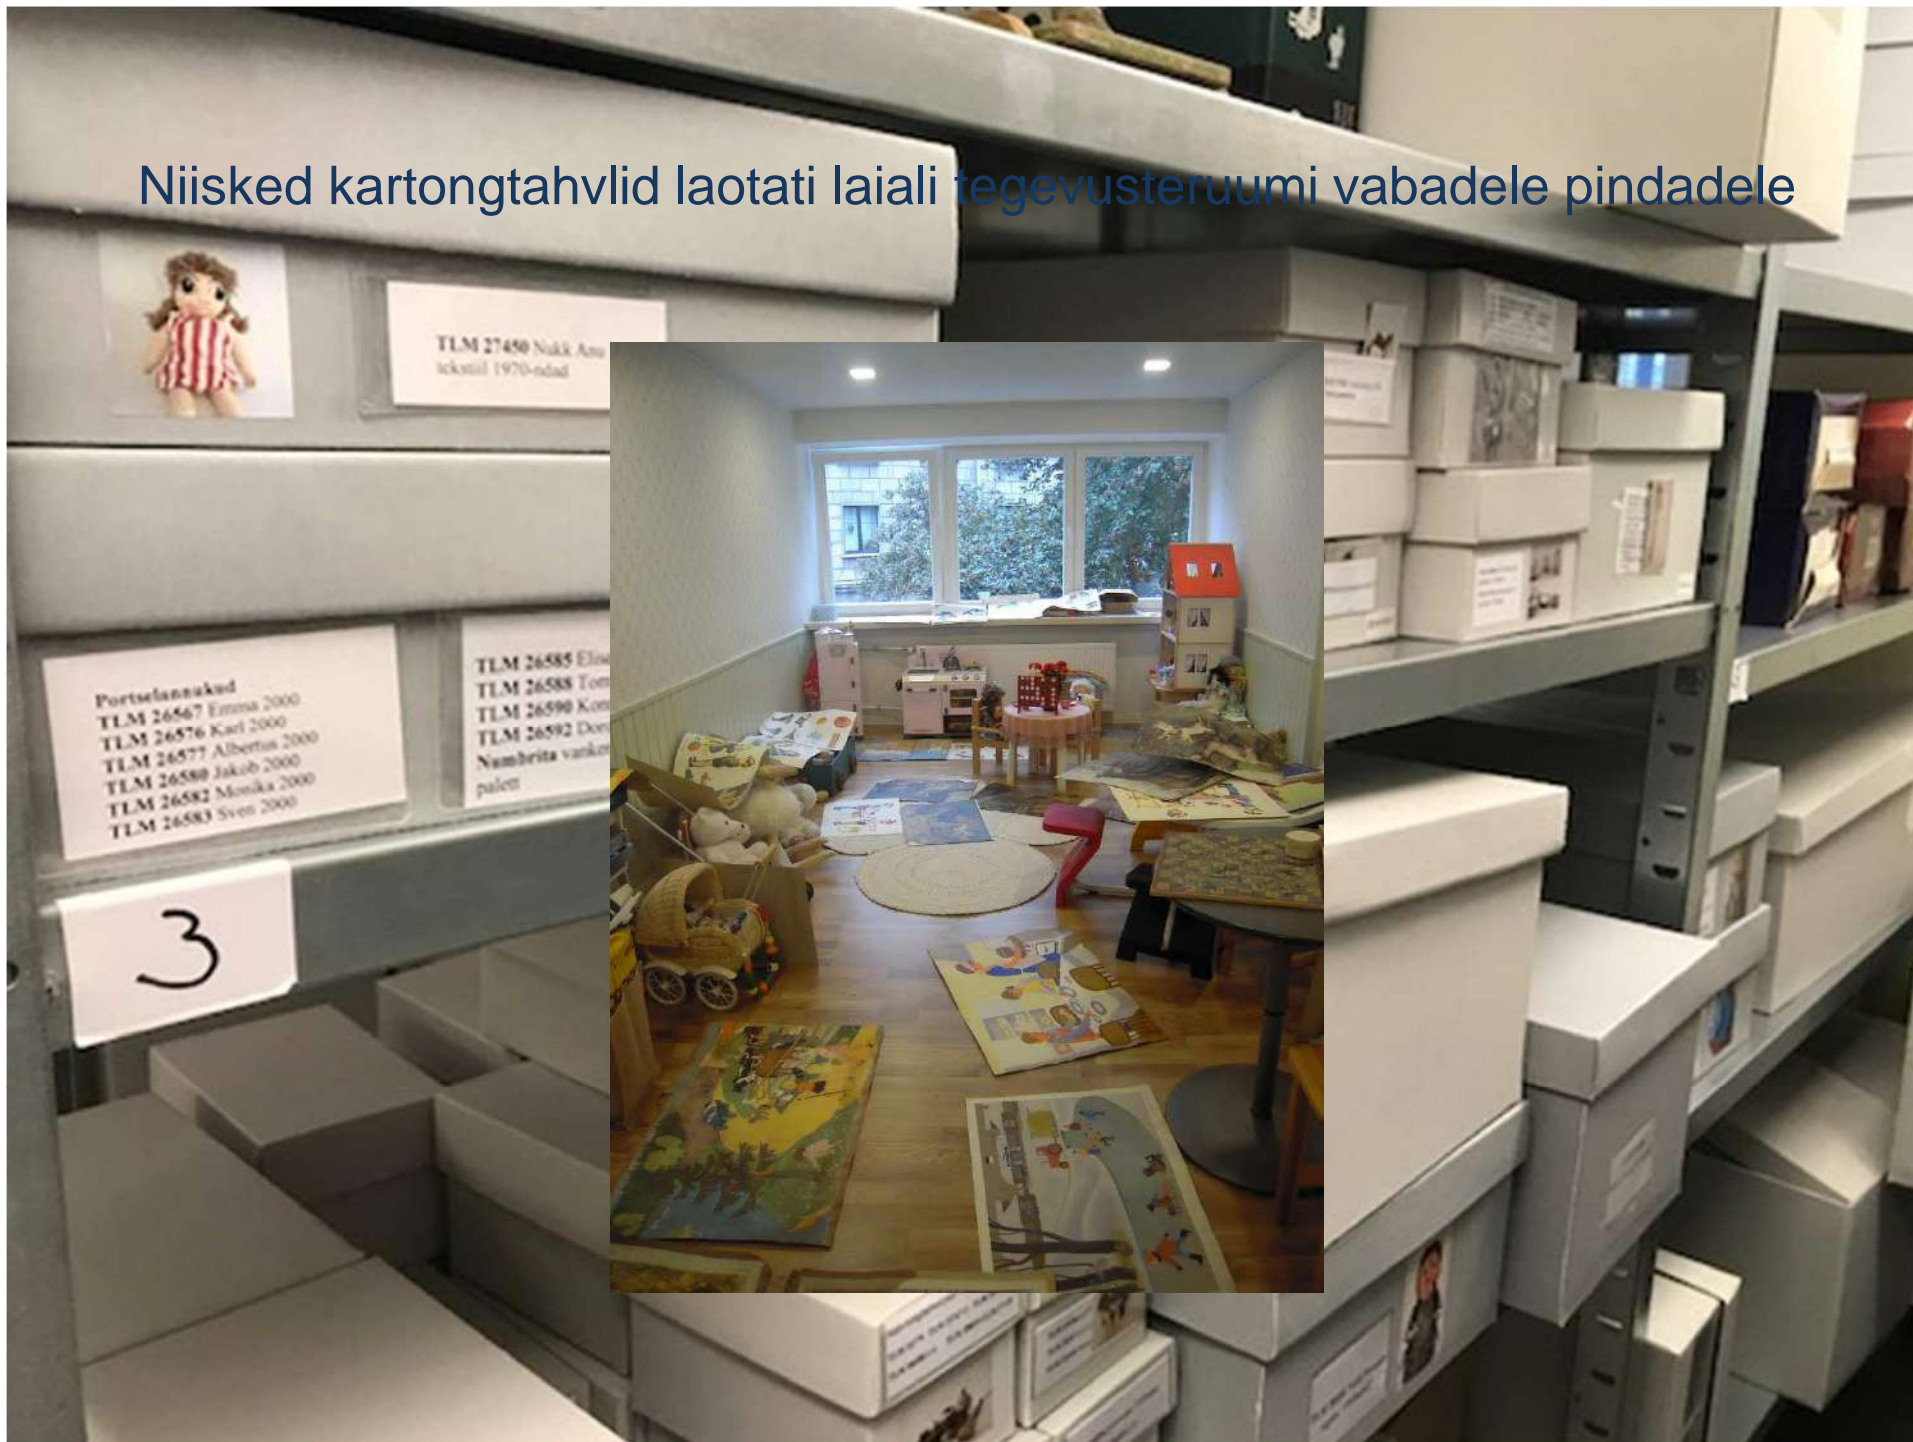
Keldris tilkus vesi ridadena piki laepaneelide vuugivaheid, mistõttu oli keeruline seda kokku koguda

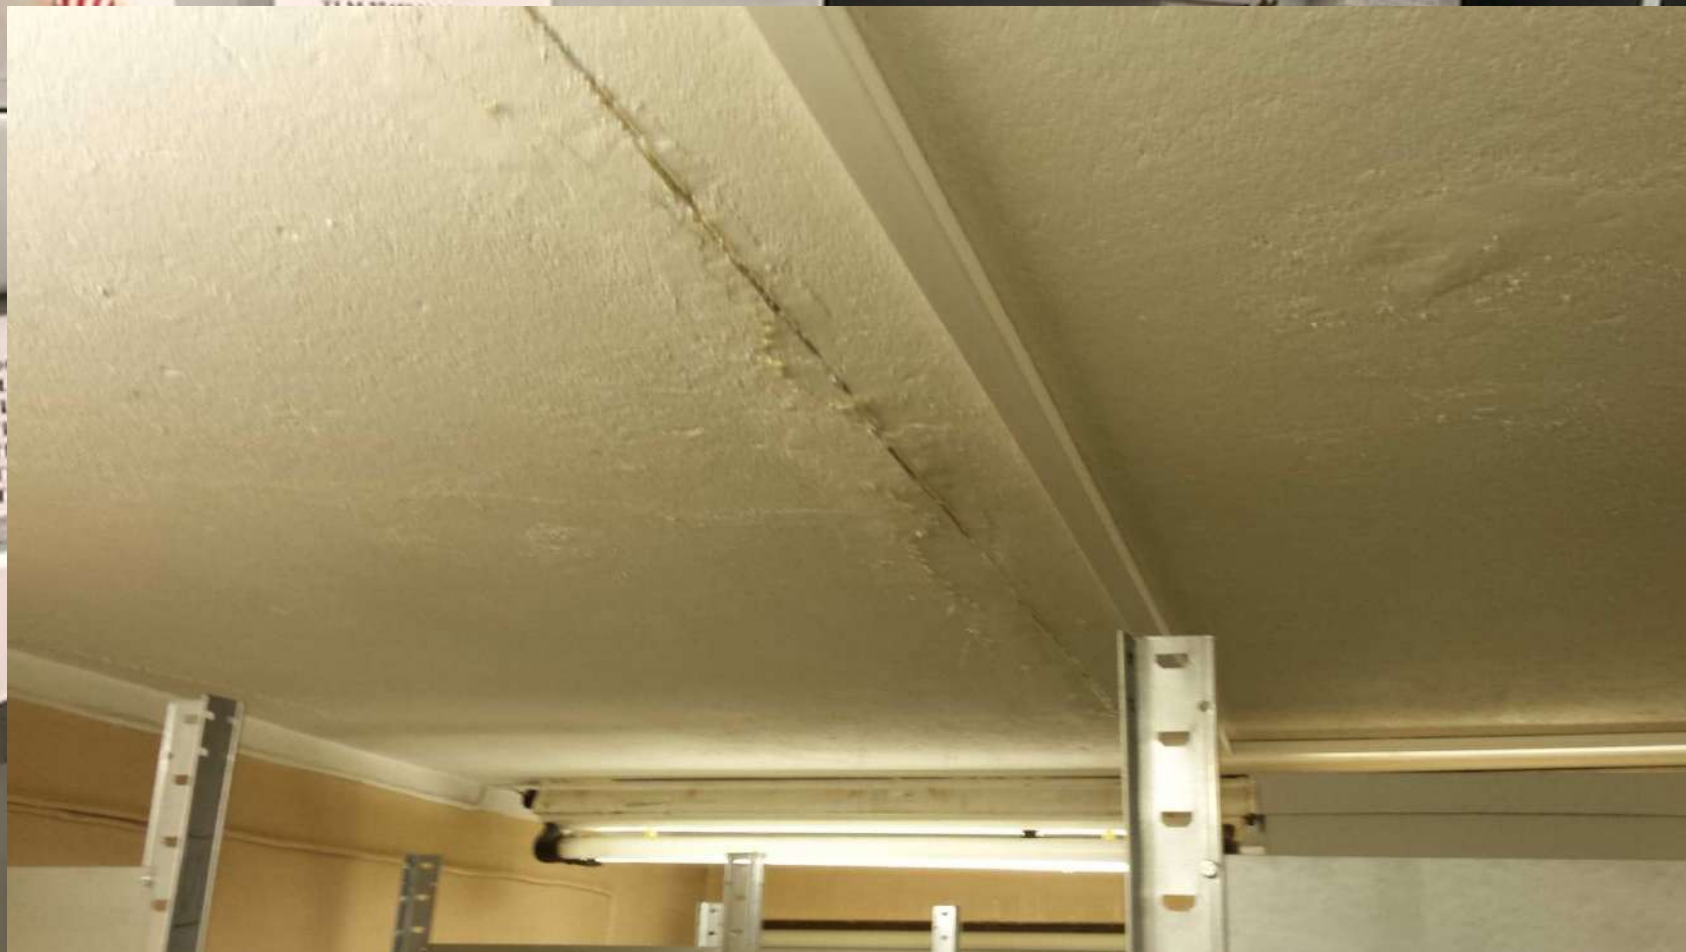
Heaks abivahendiks oli koristaja veekaabits, millega üks inimene kogus üle põranda vee kokku ja teised said selle lappidega ämbritesse korjata

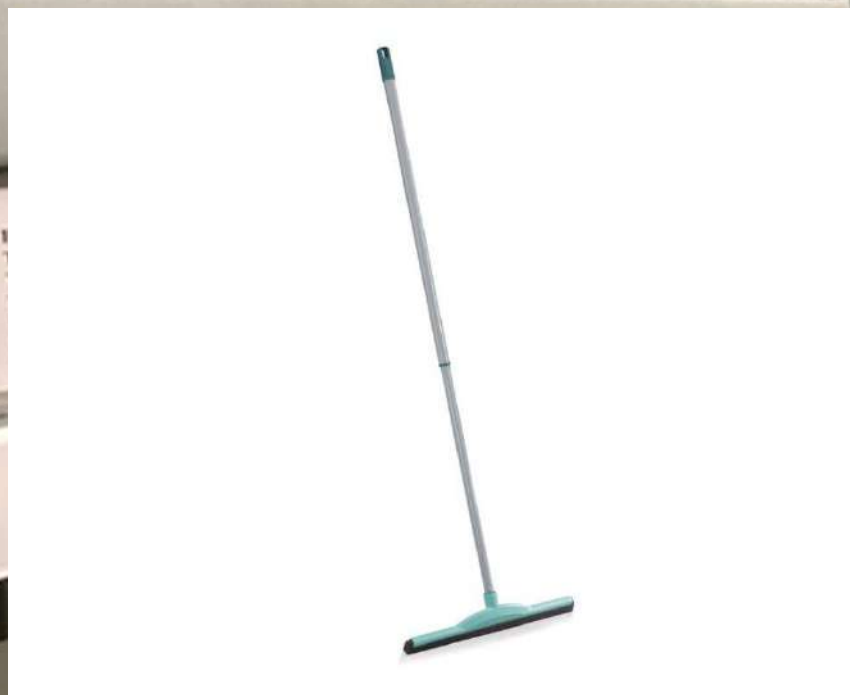
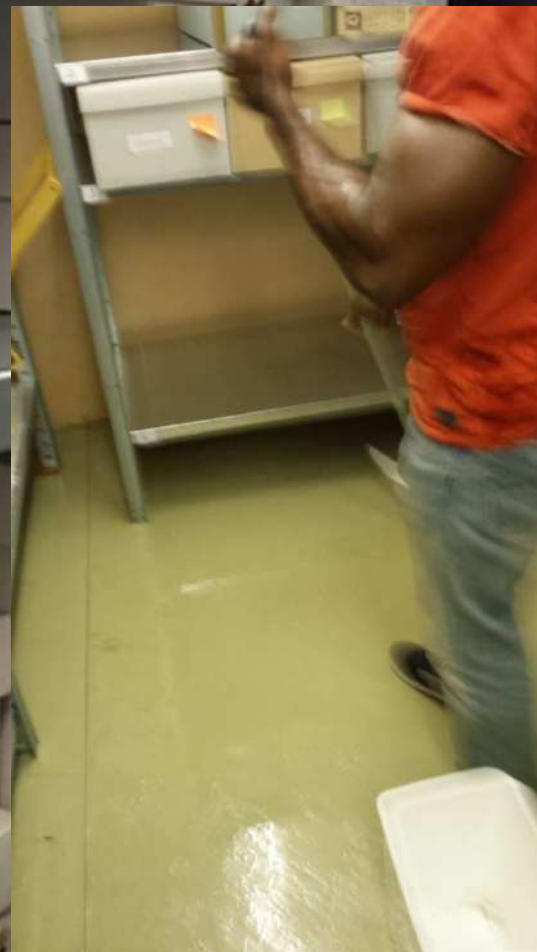
Põrandale käiguteedele laotati vee imamiseks lamepakendis kartongkastid

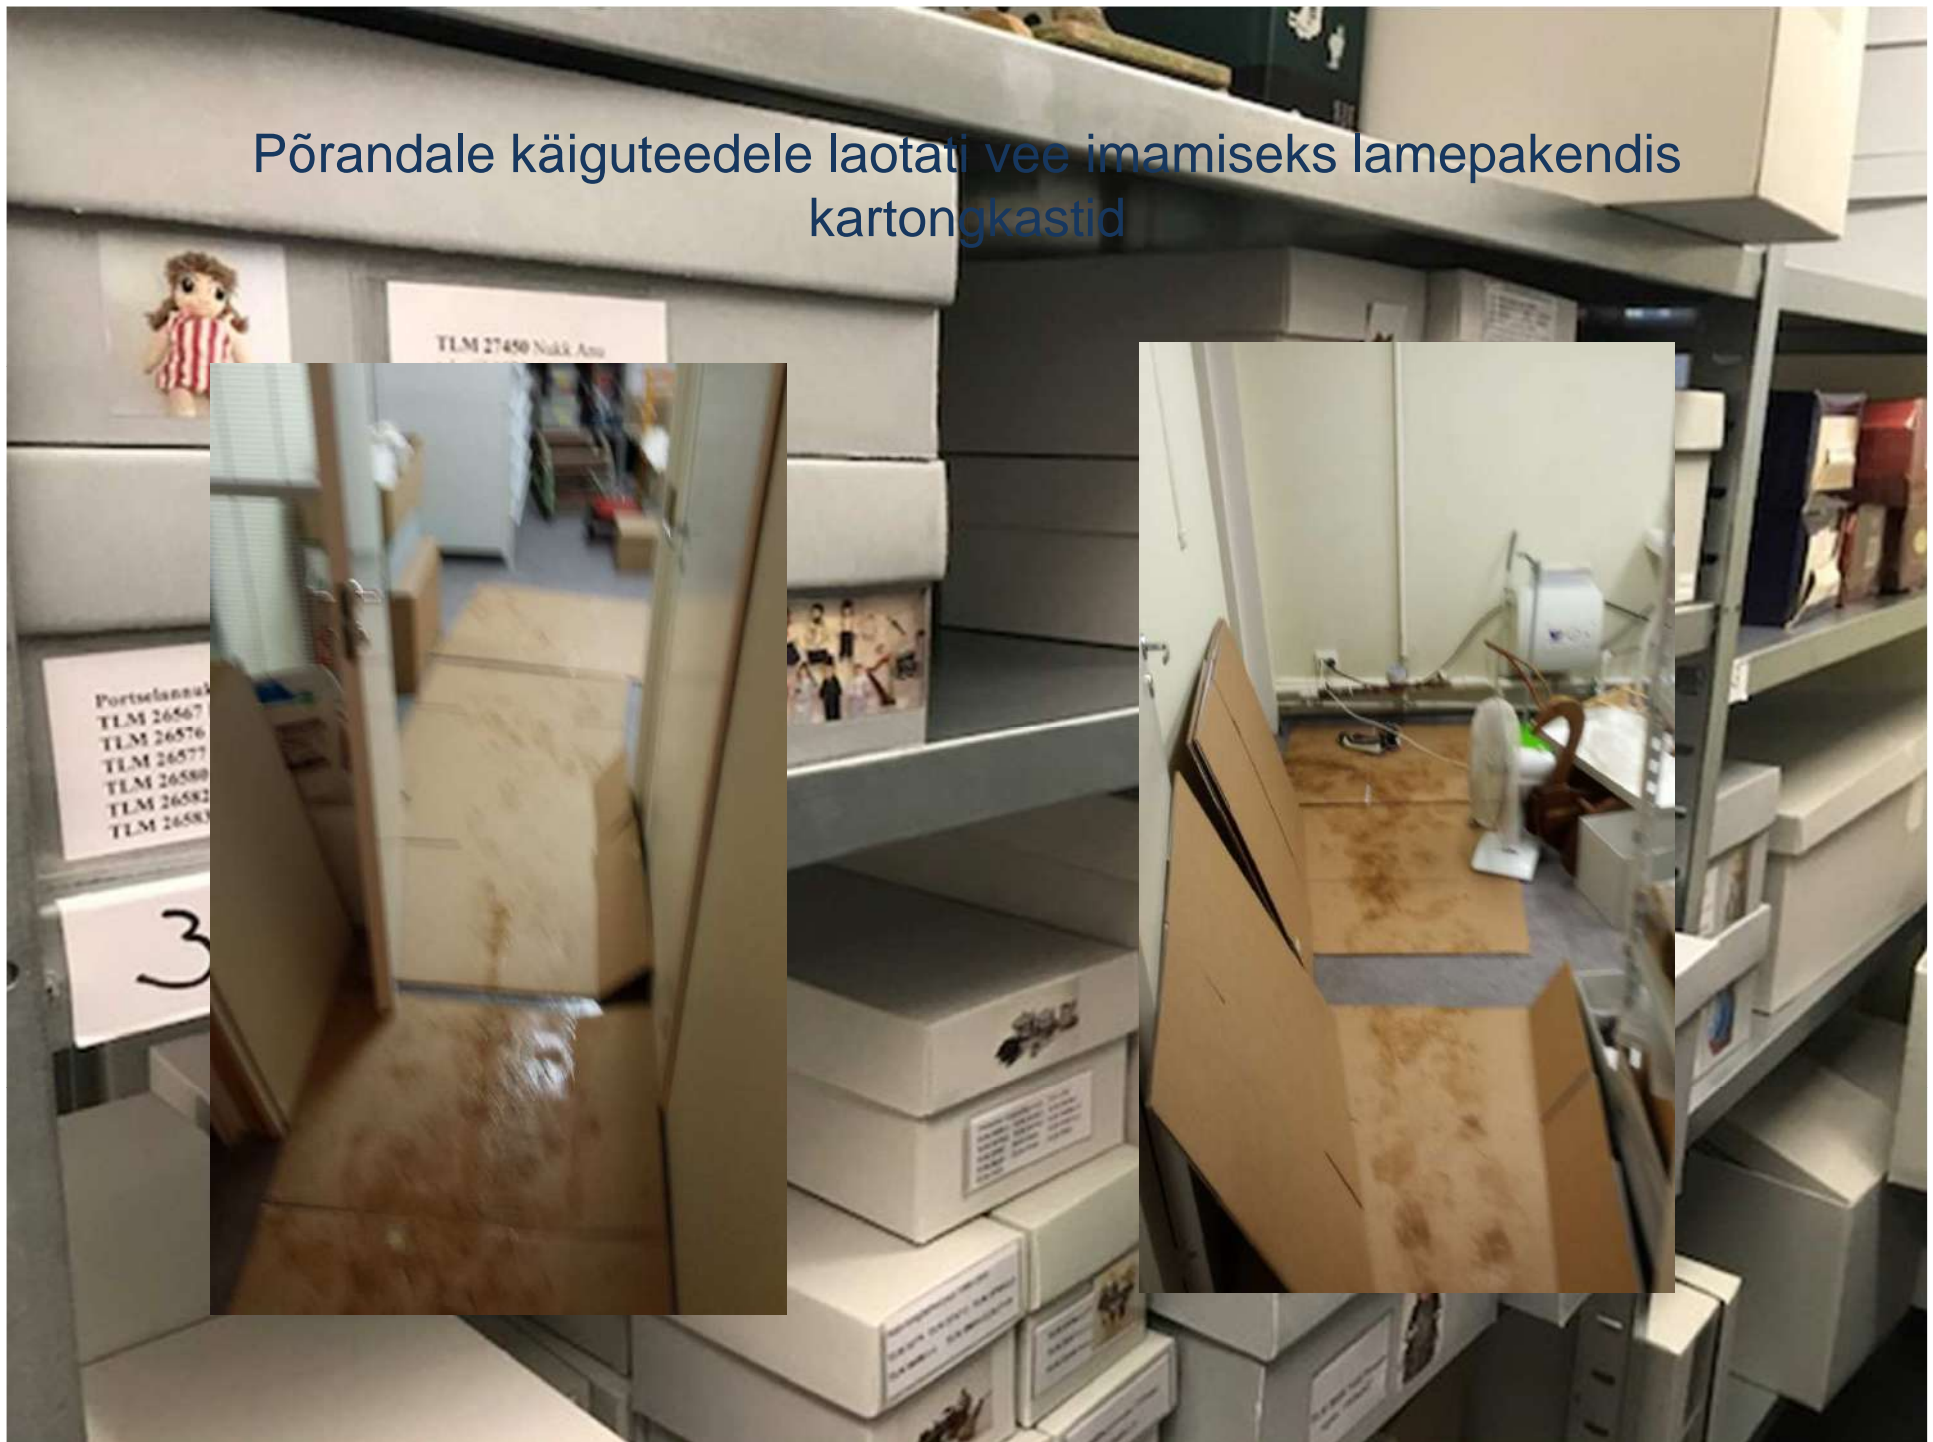
Enim sai kahjustada pedagoogiliste materjalide hoiuruum, kuhu vesi jõudis otse läbi lae kanalisatsioonitoru ümber oleva avause

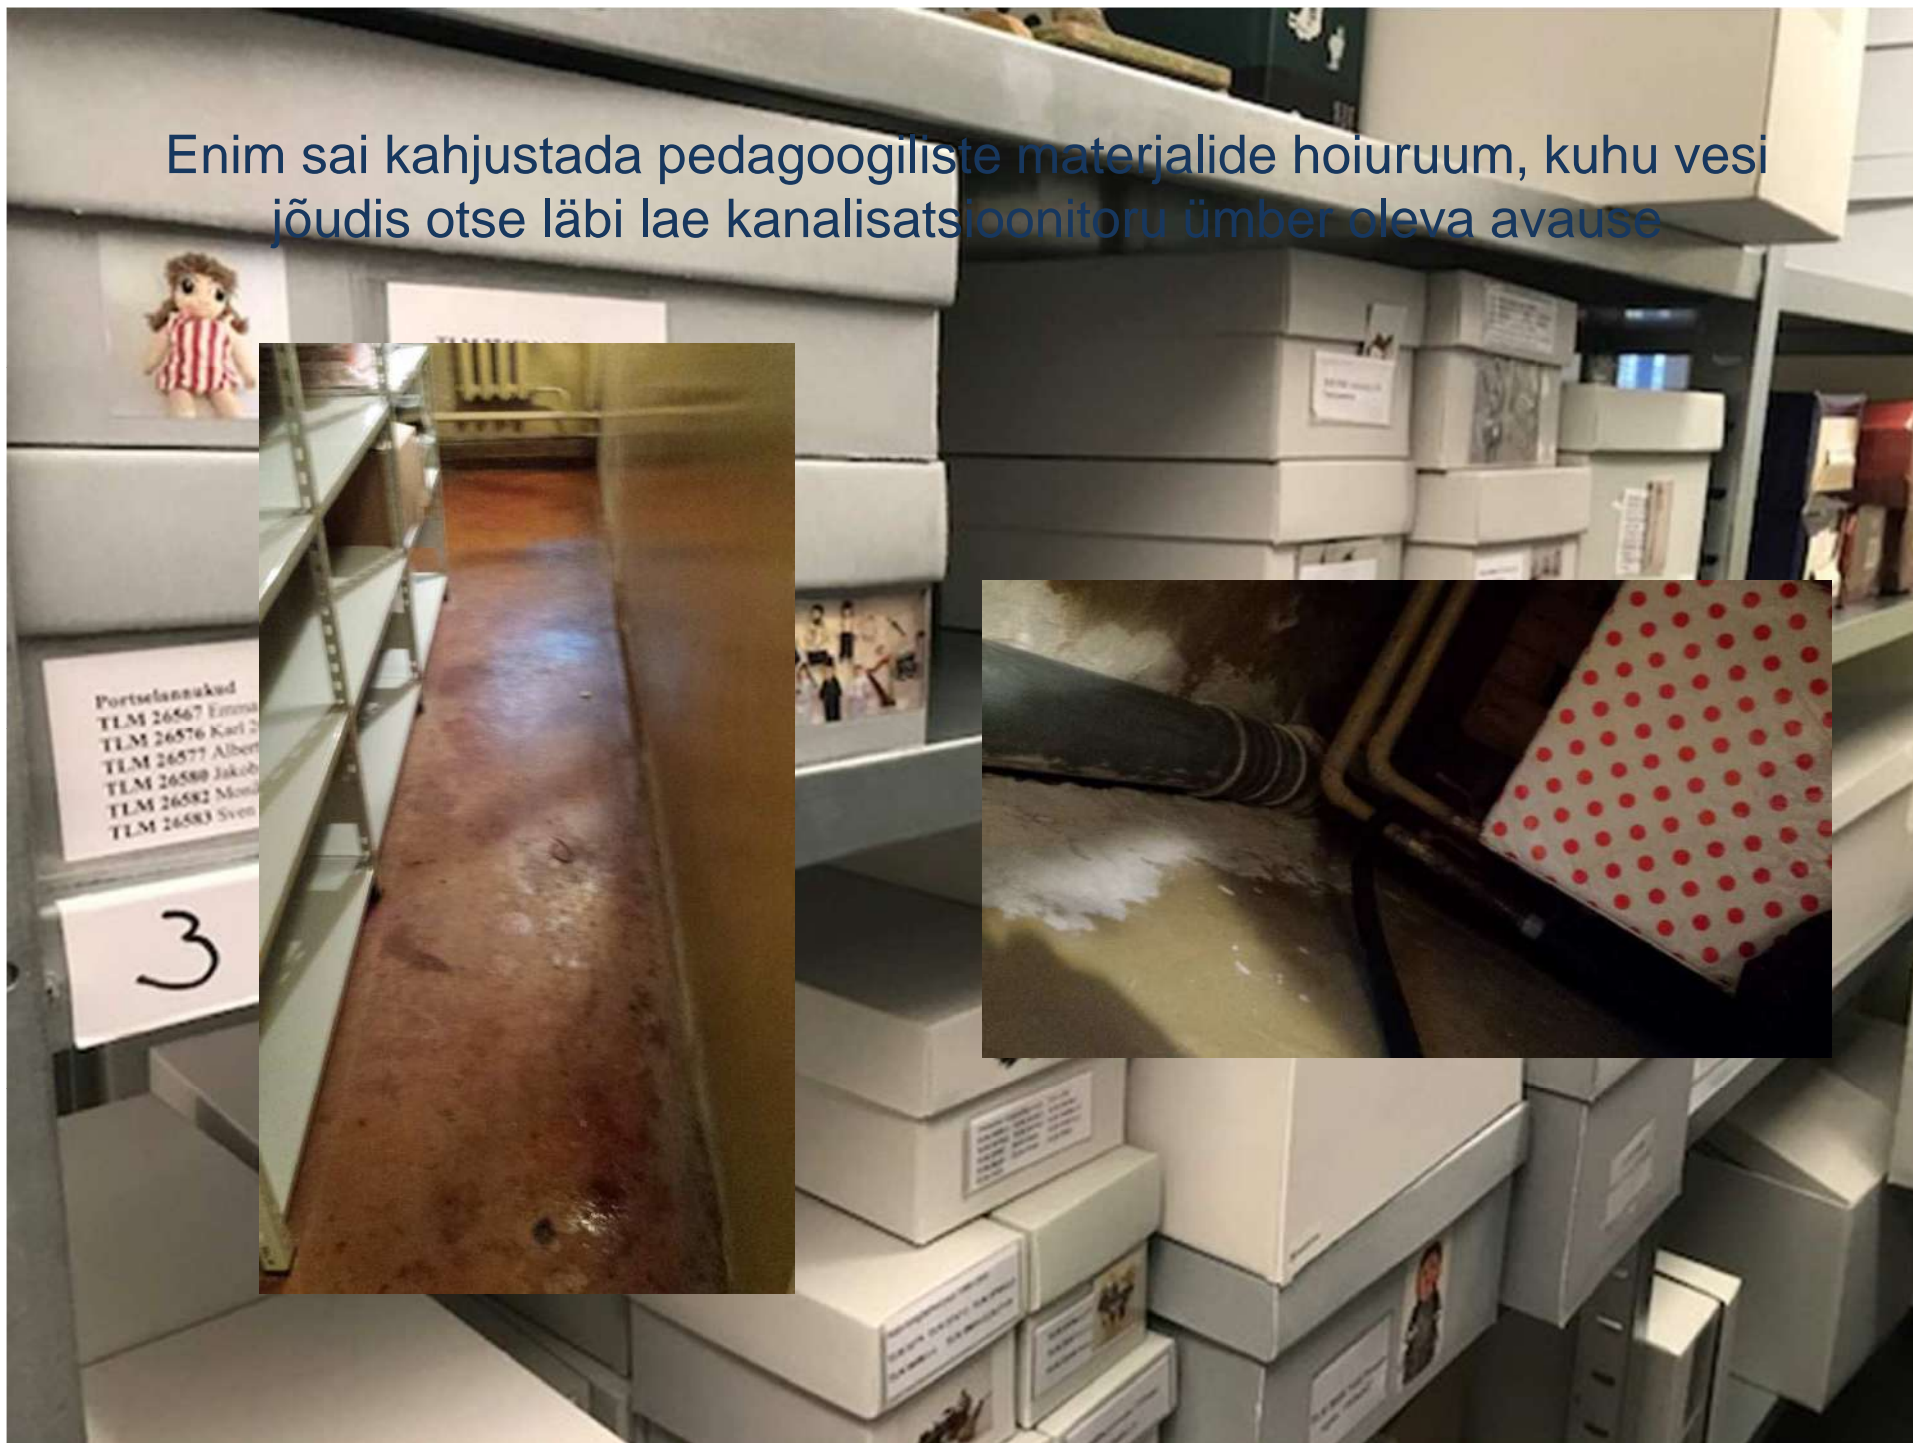
Valdav enamus selles ruumis olnud pedagoogilisest materjalist muutus kasutuskõlbmatuks

Läbimärg materjal viidi kohe majast välja

Niisked materjalid laotati käterätipaberihile kuivama

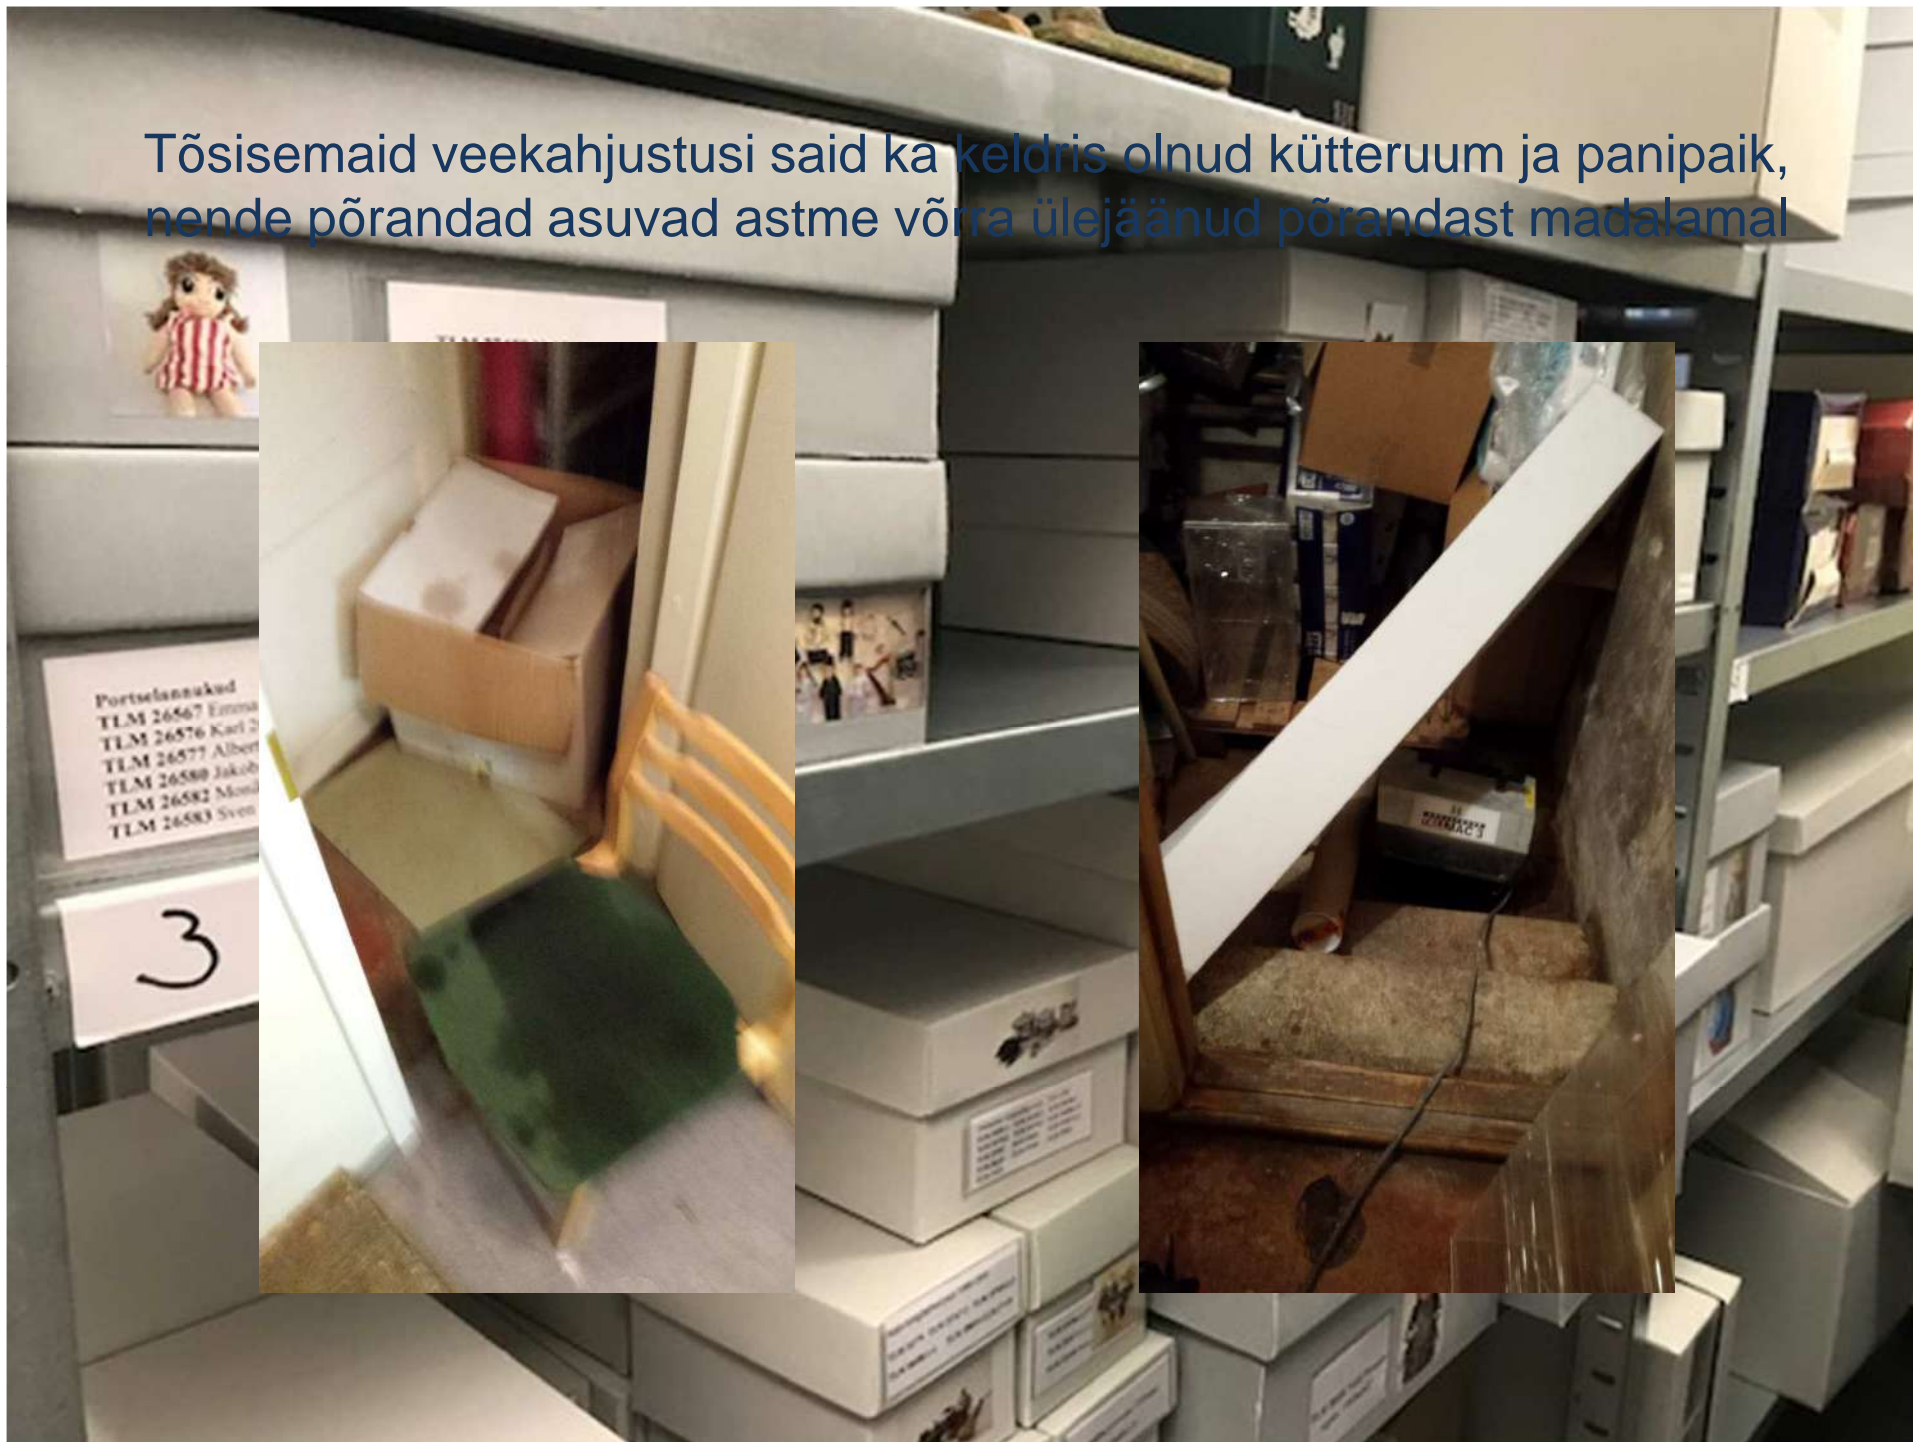
Tõsisemaid veekahjustusi said ka keldris olnud kütteruum ja panipaik, nende põrandad asuvad astme võrra ülejäänud põrandast madalamal

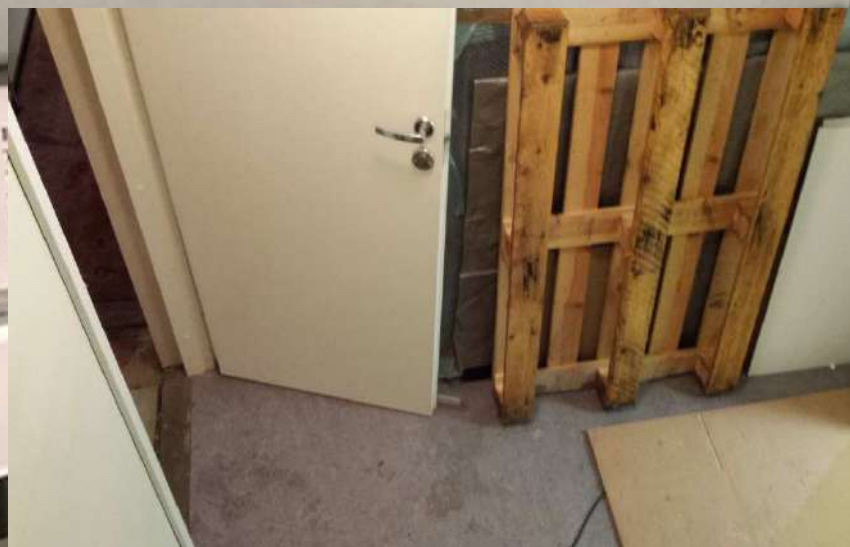
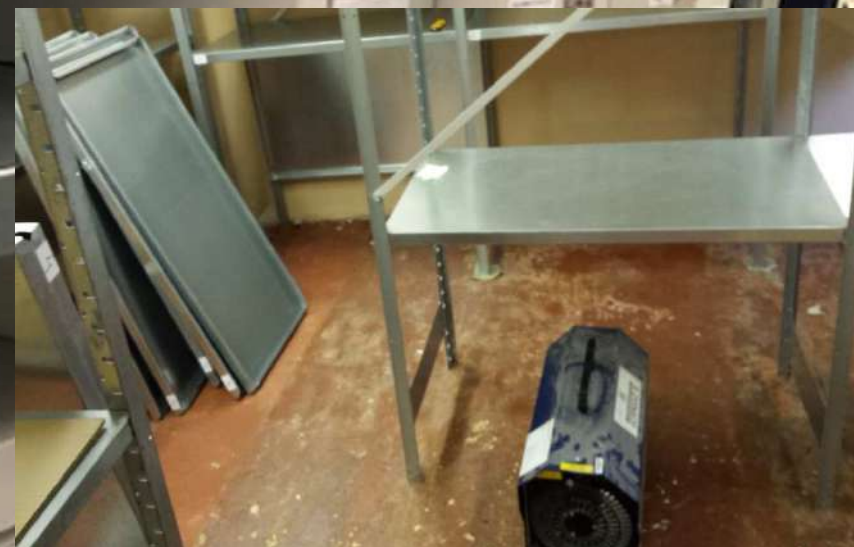
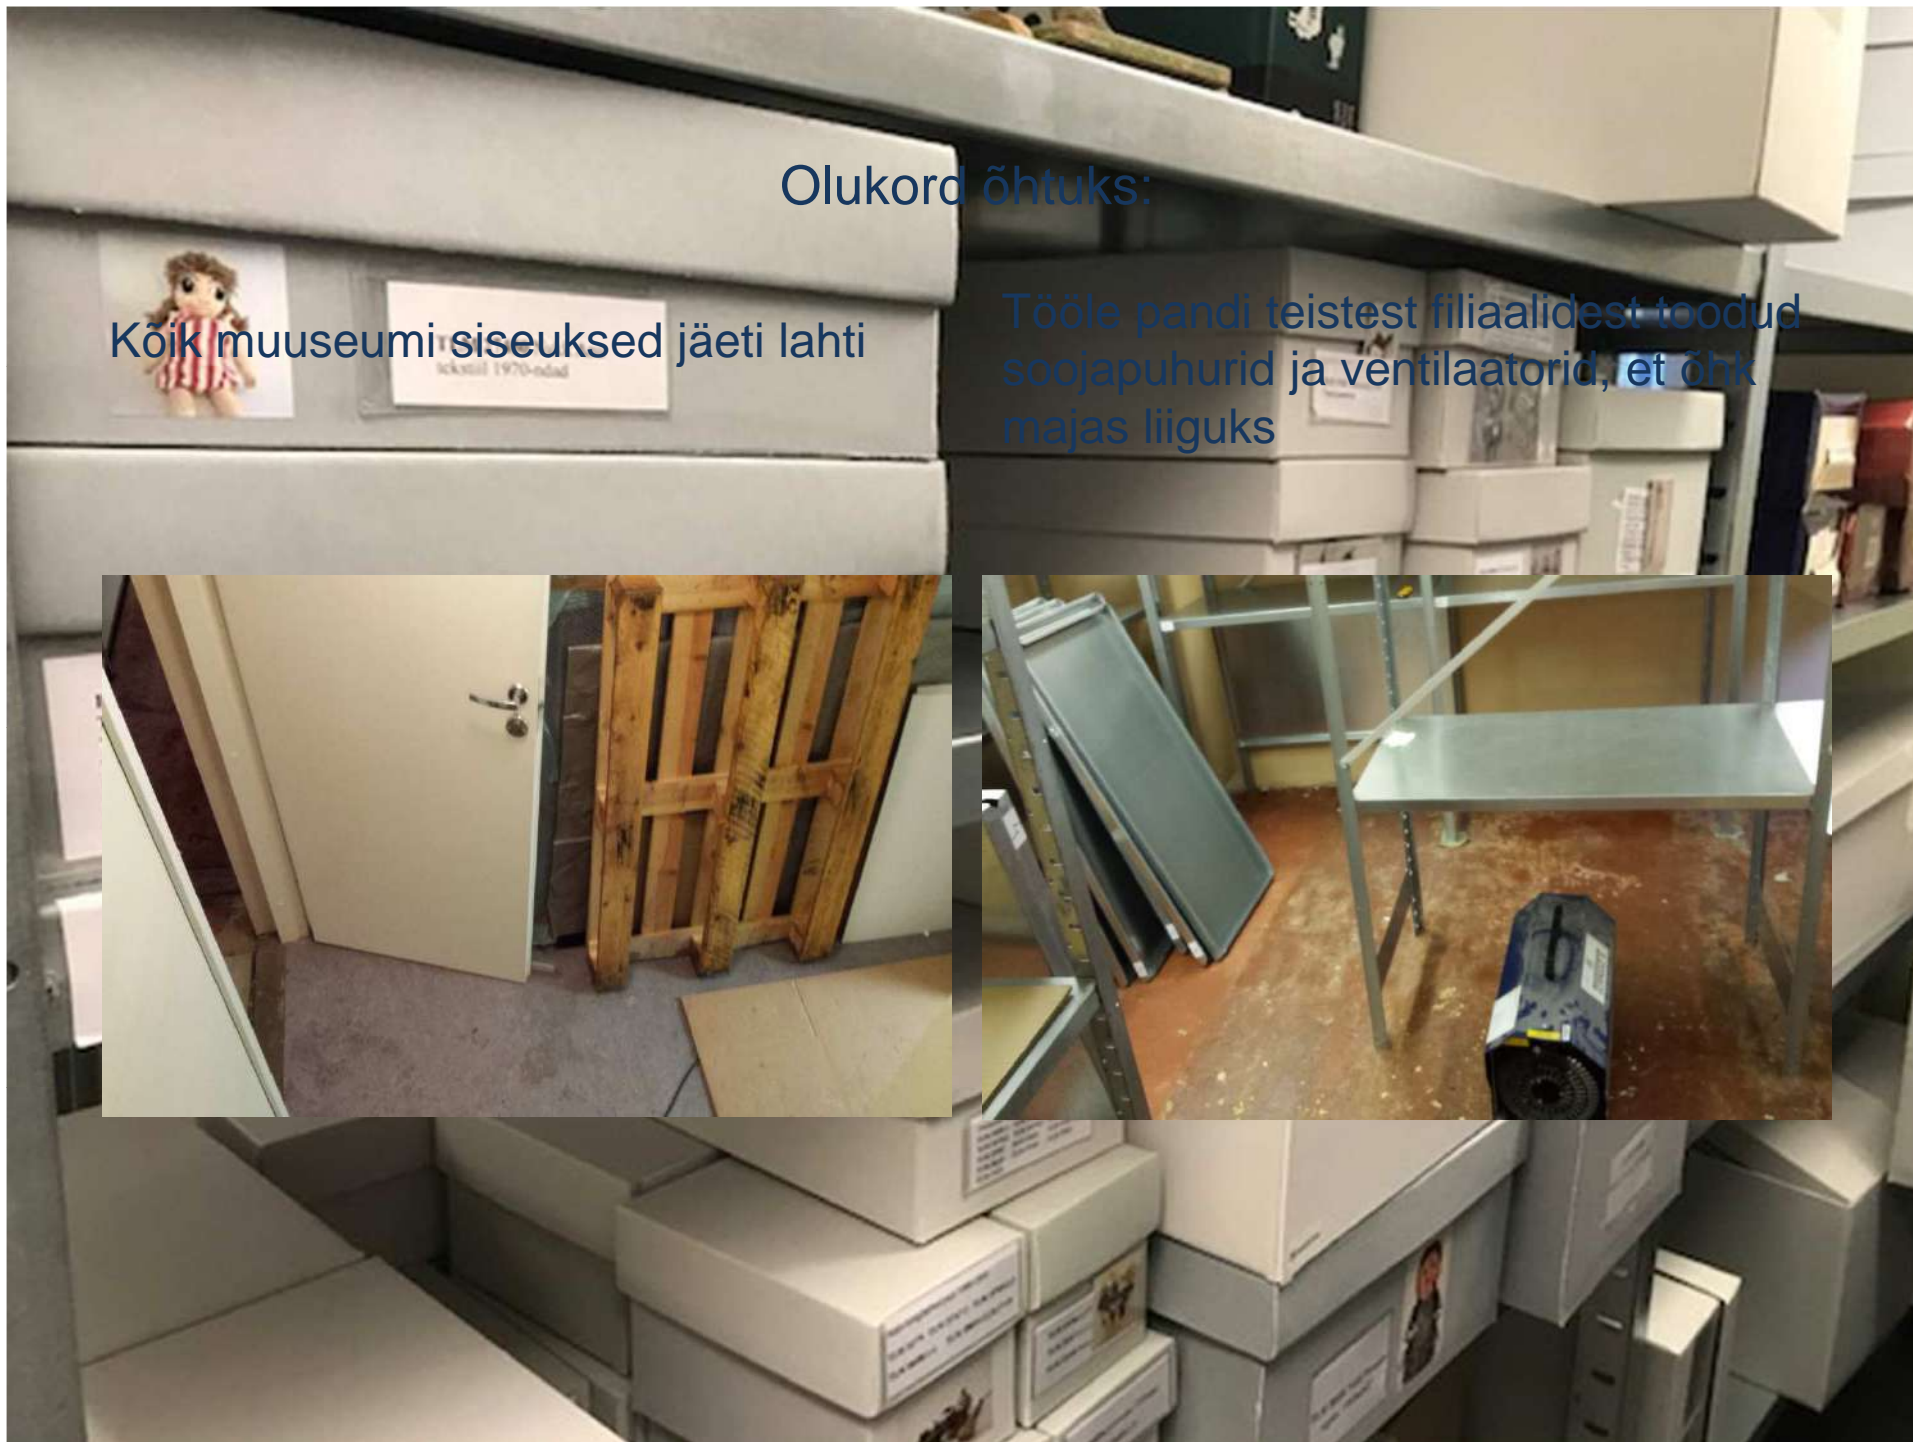
Hommikul puuriti esimese korruse põrandasse vahelagede kuivatamiseks kaks paari avasid, kuhu suunati Munters kuivati voolikud.

Muuseum kuivas kaks nädalat, sel ajal oli muuseum külastajatele suletud.
