Veokite loomuliku ja ebaloomuliku kulumise määramise juhend

Sissejuhatus

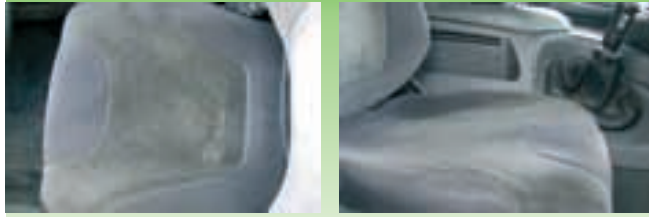
AKTSEPTTEERITAV

Kulumisjäljed riidel ja väikesed vigastused istme õmbluste juures.

Kulumisjäljed istmel, sealhulgas väikesemad vigastused polstri servades.

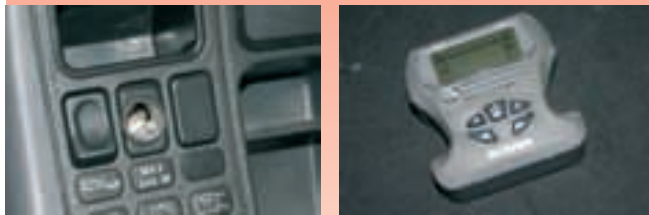
Üksikud detailid, nt sigaretisüütaja, on kabiinist eemaldatud.

Kütteseadme juhtpaneel on eemaldatud või kadunud.

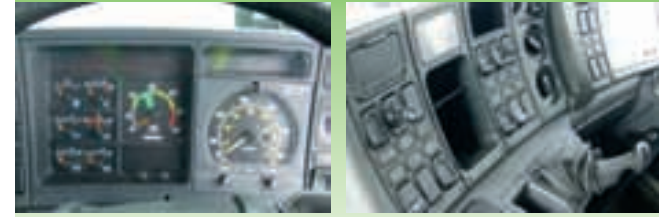
AKTSEPTTEERITAV

Näidikud ja tahhograaf on töökorras.

Kõik lülitid ja kangid töötavad normaalselt, tühjade pesade katted on olemas.

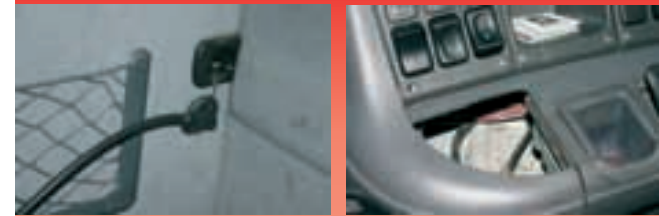
SOBIMATU

Lõhutud kabiini varustus nagu nt see lugemislamp.

Puuduvad, lõhutud või vigastatud armatuurlaua paneelid.

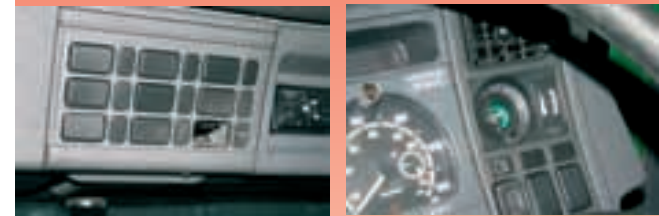
Puuduvad, lõhutud või vigastatud lüliti pesade katted.

Puuduvad, lõhutud või vigastatud lülitid, juhtkangid.

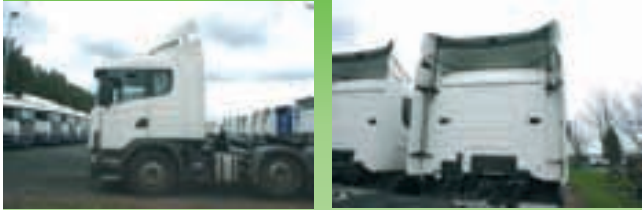
AKTSEPTEERITAV

Kabiin on puhas ning sellel ei ole nähtavaid vigastusi. Võib esineda väiksemaid kulumisjälgi ja kriimud.

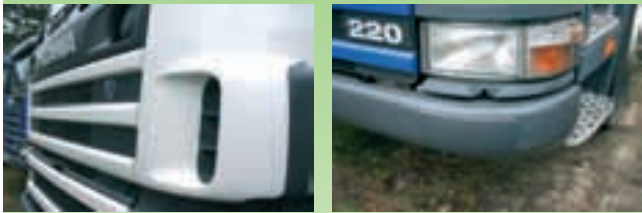
Värvikiht ja plastidetailid on heas korras, võib esineda väikeseid kriimustusi ja kulumisjälgi.

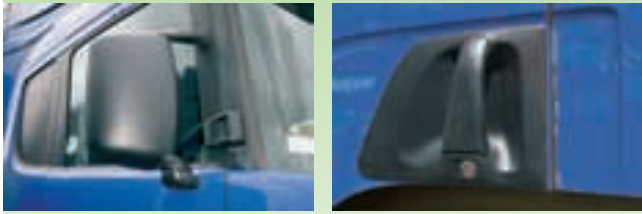
Kõik peeglite katted on terved ja täielikult töökorras.

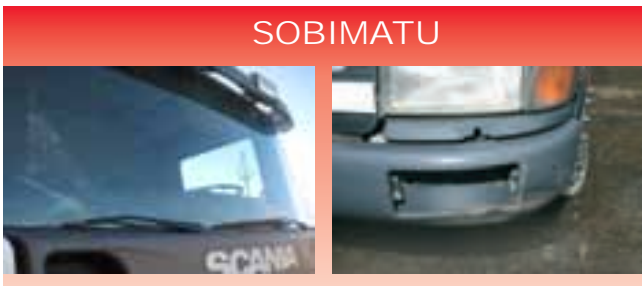
Vigastused tuuleklaasil, mis ei vasta normaalsele kulumisele ja tehnilise ülevaatusse nõuetele.

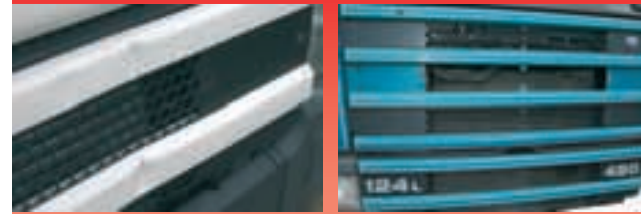
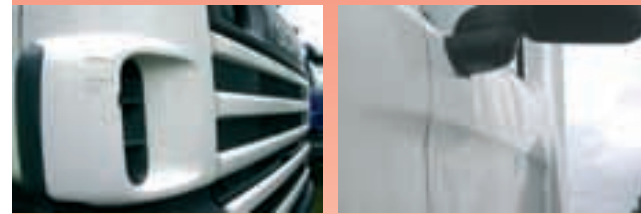
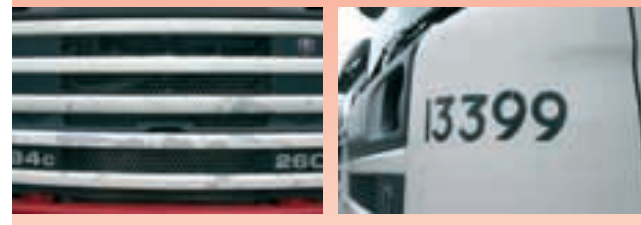
SOBIMATU

Kadunud iluvõre paneelid.

Ebakvaliteetsed parandused ükskõik millistel kere paneelidel, sh tuulesuunaja korpusel.

Katkised plastosad mis viitavad füüsilisele vigastusele.
