Tallinna Ehituskool

# Portfoolio

Mööblirestauraatori eriala

Ian Schimanski

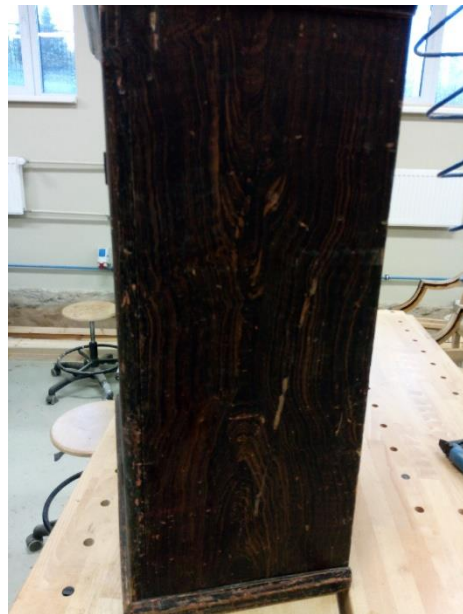
Foto 13

Kapi paremal küljel olevad aaderduse vigastused

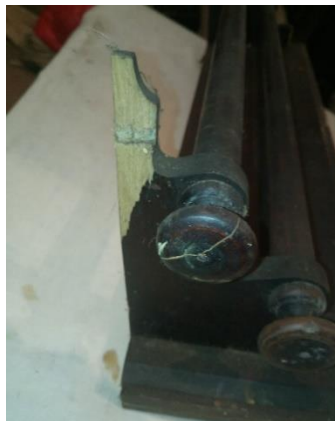
Puidu kahjustused siini otstes ja siine toetaval seinal

Parempoolne baluster - detailil puudub jalg.

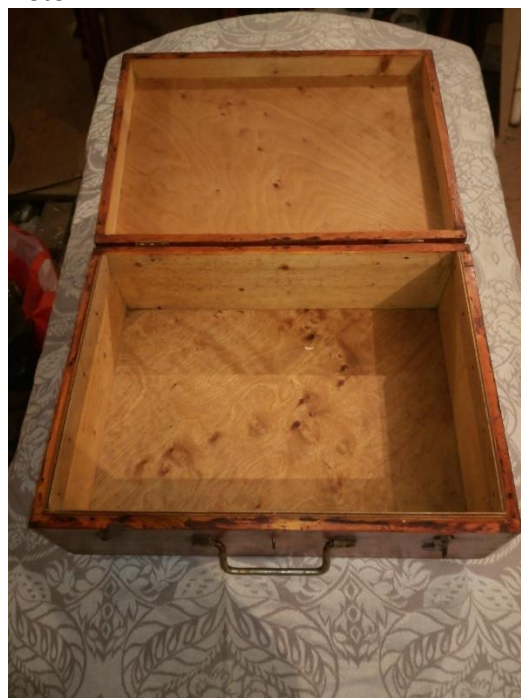
Foto 7

Kuivõrd kohvri kaas avatud sendis lõhub kohvri tagaseina ja venitab hingesid, siis paigaldatakse kohvri mõlemasse küljeseina kaane liikumise ulatust piiravad nõõrid.

| Punkt rest. plaanist | Tegevuse kirjeldus | Tööriistad | Kulumaterjal | Aeg |
|---|---|---|---|---|
| 4 | Hingede ja haakide kinnitamine.<br>Kaanele piiraja paigaldamine | Haamer, kruvikeeraja | Naelad, linane nöör. | Ca 2 h |
