# **FOTODE KAHJUSTUSTE ATLAS**

# **Albumiin-, kolloodium-, ja hõbeželatiinfotode kahjustuste atlas**

Koostaja Joel Leis

Töö on valminud Eesti Kunstiakadeemia bakalaaurusetöö  
„Paberfoto kahjustuste atlas: albumiin-, kolloodium- ja  
hõbeželatiinfotod 20. sajandi esimese pooleni“ lisana.

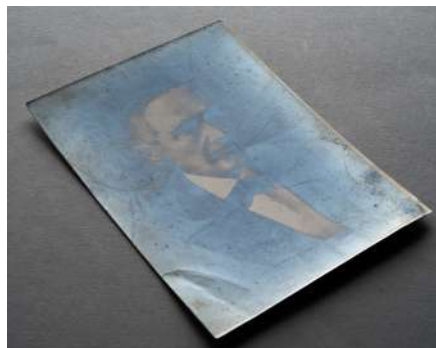
**Foto 5** Hõbepeegel katab kogu kujutise tumedaid alasid, kujutis on tuhmunud ning detailid hakkavad kaduma.  
Kahjustusaste 3 – ebasobivates tingimustes võib kahjustus areneda.

| <b>Soovitused:</b> | Hoida foto pakituna arhiivikindlas ümbrises, stabiilsel temperatuuril ja suhtelisel õhuniiskusel. |

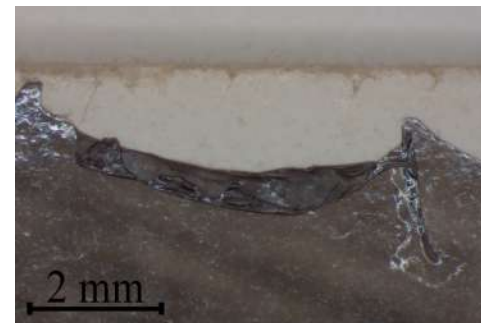
**Foto 32** Emulsioonikiht on niiskuse toimel barüüdikihilt lahti tulnud ning kuivades kokku kleepunud. Kahjustusaste 2 – niiskuse toimel võib eraldumine jätkuda.

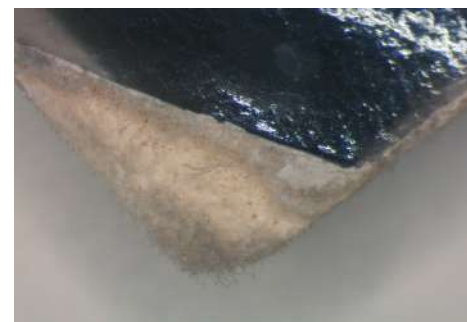
**Foto 33** Emulsioonikiht on eraldunud koos barüüdikihiga, see on väga iseloomulik kahjustus foto nurkades. Kahjustusaste 2 – niiskuse toimel võib eraldumine jätkuda, lahtine barüüdikiht murdub kergesti.

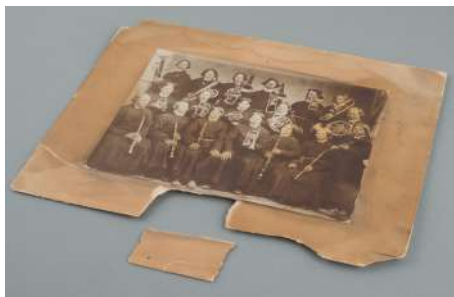
**Foto 43** Foto taustapapp on vananedes muutunud rabadaks ning murdunud.

Kahjustusaste 3 – paber on habras, vajab õrna kohtlemist.

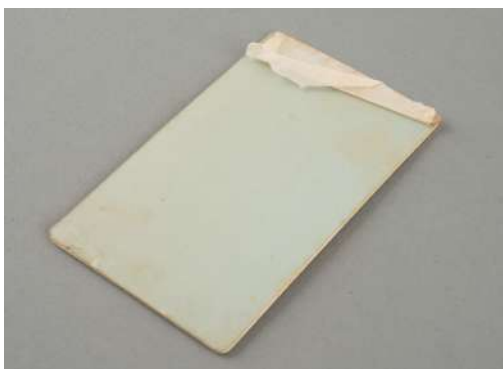
**Foto 44** Foto tagaküljele kleebitud loorpaber on rebenenud, tavaliselt ei ole need säilinud, selle olemasolust annab märku ainult peenike liimikiht tagakülje ülaosas. Kahjustusaste 1 – loorpaberi puudumine ei ohusta foto säilimist
