# PUITSILLAD

Alar Just

## EN 1995-2:2004 PUIKSILLAD

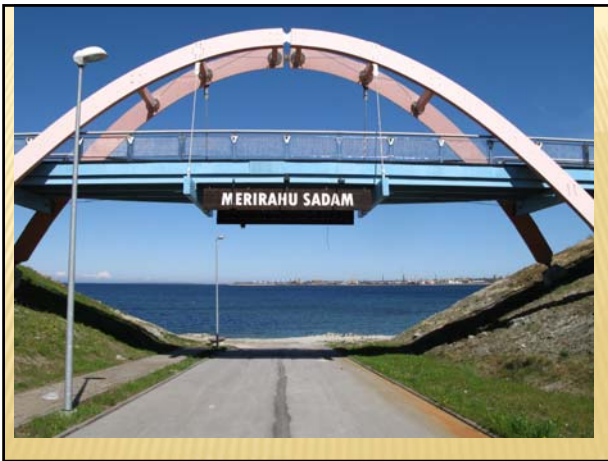
### MERIRAHU JALGTEESILD

- solid wood painted
- lamp
- steel net
- 100x100x4 Rust free steel
- solid wood 60x220 CCA impregnated PVC 100
- steel profile Plywood 10 mm
- Spectrastar SafetyB
- solid wood 50x150 CCA impregnated
- threaded bar #16 l=200 2lx

Dimensions: 150, 1000, 200, 1200, 150, 150, 100, 160.

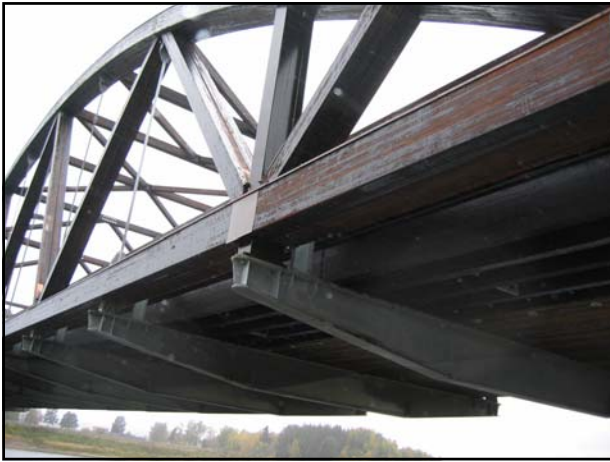
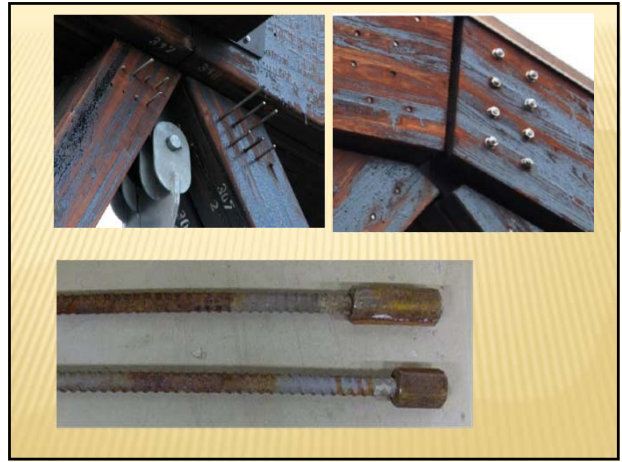
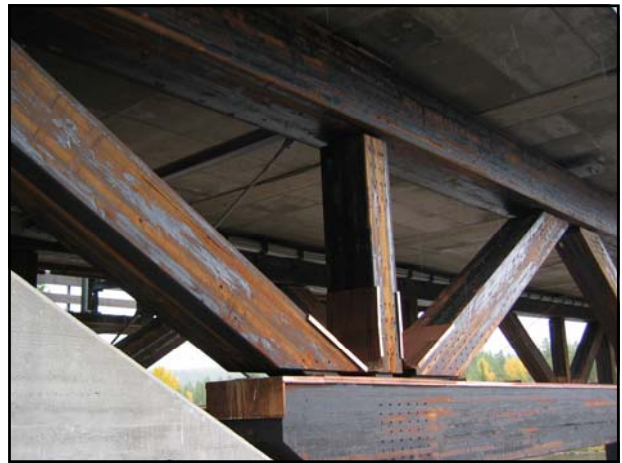
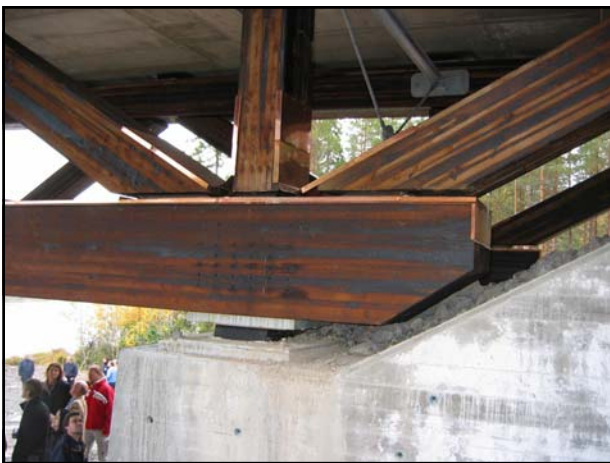
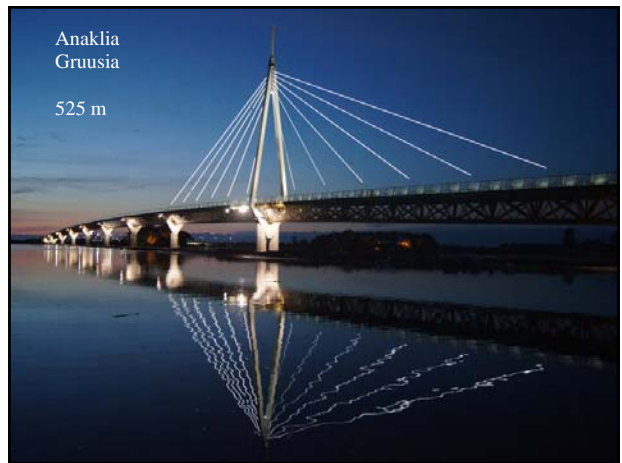
### FLISA MAANTEESILD

Tellijaja	Hedmark
Vegkontor	
Ehitaja	Mocon AS
Liiimpuit	Moelven

Kogupikkus	181,5 m
Laius	9 m
Maks. sildeava	70,3 m
Ehitusaeg	2003

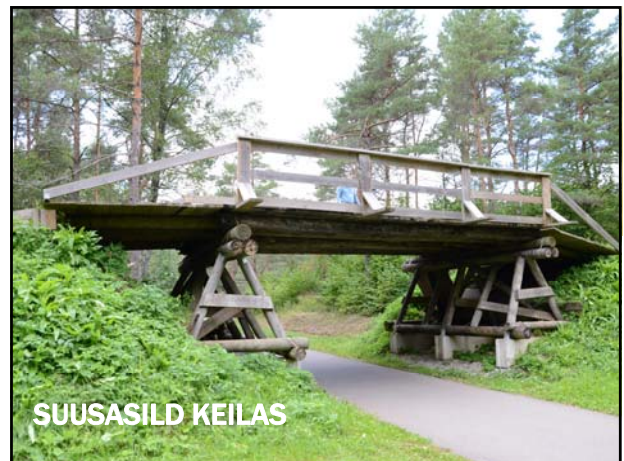
✘ Pindade katmine voodriga

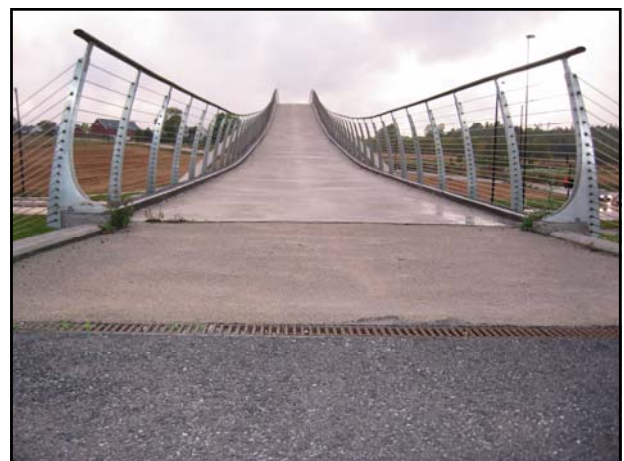
**LEONARDO DA VINCI SILD  
OSLO**

Kogupikkus	108 m
Laius	2,8 m
Maks. sildeava	43 m
Ehitusaeg	2002

*Leonardo da Vinci  
1502*
