Kas turvaklaas on alati piisavalt turvaline?

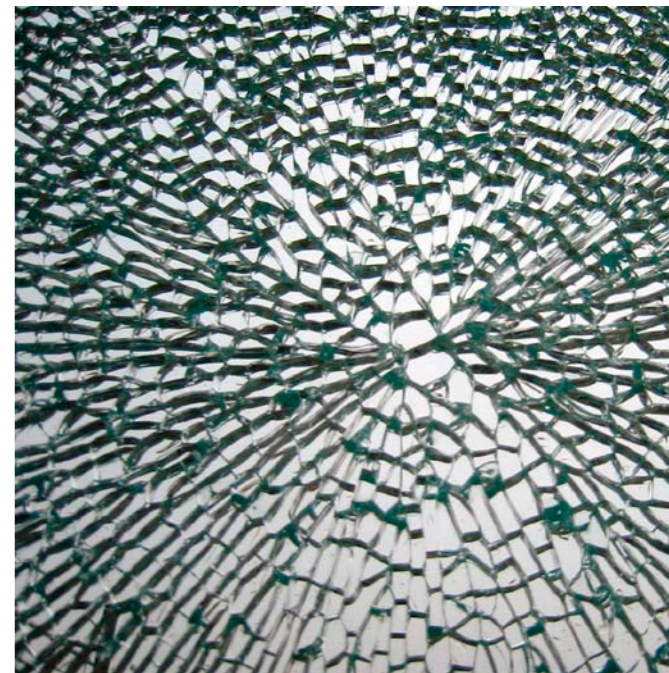
NiS osakese paisumisest tingitud karastatud klaasi purunemisjoonisele on omane nn "liblikas" purunemise esilekutsunud kohas.
