Sõidukite loomuliku ja ebaloomuliku kulumise määramise juhend

Käesolev juhend on välja töötatud eesmärgiga standardiseerida sõidukite loomuliku kulumise määramist. Juhend on kinnitatud Eesti Liisingühingute Liidu liikmesfirmade ja Autode Müügi-ja Teenindustevõtete Eesti Liidu liikmete poolt.

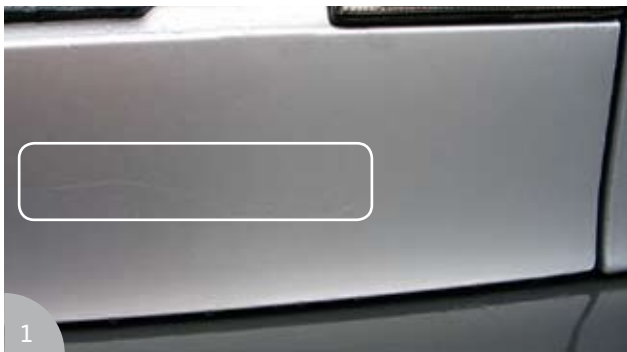
- Väiksed kivitäkked auto kerel (ei tohi välja paista paljast pleki pinda ja roostet) (Pilt 1)
- Pindmised kriimustused, mis ei ole läbinud laki-või värvikihti ning on likvideeritavad poleerimisega. Lubatud kriimu pikkus kuni 10cm. (Pilt 2)
- Ühtlaselt pleekinud värv (harjapesu tagajärjel hõõrdunud värv)
- Kuni 1,5 cm läbimõõduga üksikud mölgid või muljumisjäljed ilma värvikahjustuseta. (Pilt 3)
- Kergelt kulunud ukseingi ümbrus, mis on likvideeritav poleerimisega. (Pilt 4)

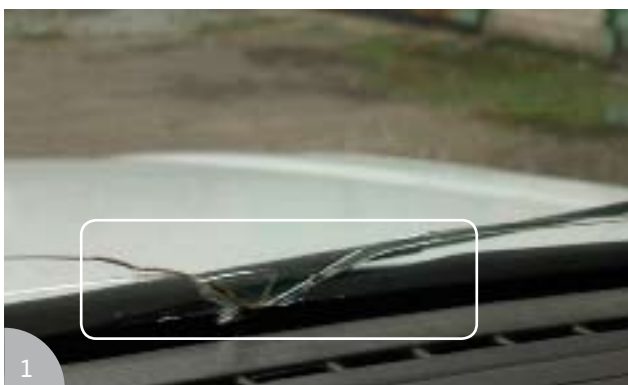
- Katkised või rebenenud klaasipuhastajad
- Mõrad ja tugevad kivitäkked ning tugevad kraapejäljed tuuleklaasil ja teistel akendel (Pildid 1 ja 2)
- Katkised klaasid, tuled kinnitused (Pilt 3)
- Katkised või mõranenud tuleklaasid.
- Katkised või kahjustatud peegliklaasid, peegli korpused (Pildid 4 ja 5)
- Toon- või turvakilega kaetud klaaside mehaanilised kahjustused (Pilt 6)
