**„Tiigilendlase (*Myotis dasycneme*) elupaikade parandamine Eestis“
(„*Improving the Pond Bat (*Myotis dasycneme*) habitats in Estonia*“)**

**„Projekti tegevuste mõju seire: mõju sihtliigile ja külastuskoormusele“
(„*Monitoring of the effects of project actions on target species and visitation flows*“)**

**„Kaitsekorralduslike meetmete mõju sihtliigile ja külastuskoormusele“
(„*Report of the effect of conservation measures on target species and on visitation*“)**

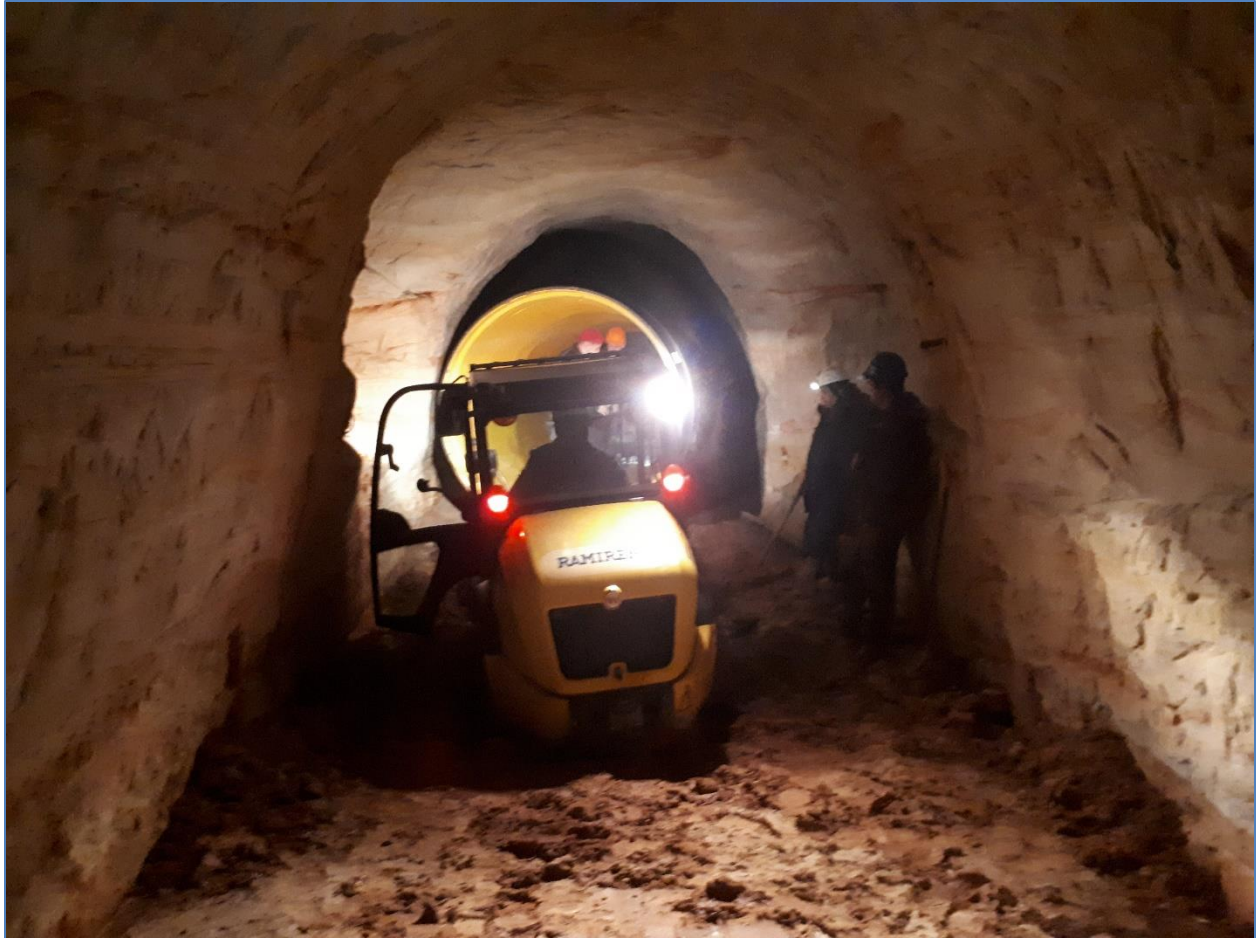
Samuti oli eesmärgiks parandada nahkhiirte talvitustingimusi kahes talvituspaigas – Piusa ja Humala projektialadel. Piusal tuli tagada olulisima, suure koopa tagumises osas paikneva talvituskäigustiku ainsa sissepääsukäigu kõige riskantsemas lõigus läbipääs ka selle lõigu varingu korral. Selleks paigaldati Piusa koobastiku suurima koopa tagumise käigustiku ainsa juurdepääsukäigu kõige varinguohtlikumasse lõiku neli 6-meetri pikkust ja 2 meetrise siseläbimõõduga tugevdatud plastikust kõrgendatud löögi- ja raskustaluvusega truubitoru, kokku 24 meetri pikkuse katkematu toruna (vt foto 1).

Foto 1. Turvatruubi elemendi paigaldamine Piusa koobastikus. *Foto: Lauri Klein*

Piusale paigaldatud turvatruubi edukust saab hinnata alles siis kui selles kohas peaks toimuma suurem varing, aga nahkhiirte käitumist sai jälgida juba kohe peale paigaldust. Looduskaamera abil nahkhiirte käitumise jälgimine näitas, et 2 meetrise läbimõõduga 24 meetri pikkune toru võeti nahkhiirte poolt kiiresti kasutusse ja nad lendavad sellest kergesti läbi ning tundub et see ei ole neile mingiks takistuseks. Seega võib pidada selle meetme esmast mõju kindlasti positiivseks.

Piusale paigaldatud turvatruubi esmane edukus selgus juba sel talvel, mis järgnes selle paigaldamisele – 2 meetrise läbimõõduga 24 meetri pikkune toru võeti nahkhiirte poolt kiiresti kasutusse ja nad lendavad sellest kergesti läbi ning tundub et see ei ole neile mingiks takistuseks. Seega võib pidada selle meetme esmast mõju kindlasti positiivseks.

First real effect of the security culvert placed into Piusa caves was already monitored during the first winter after that placement – Pond Bats and other bat species did fly through that culvert and wintered in large numbers in the tunnel system behind that 24m long and 2m diameter culvert.

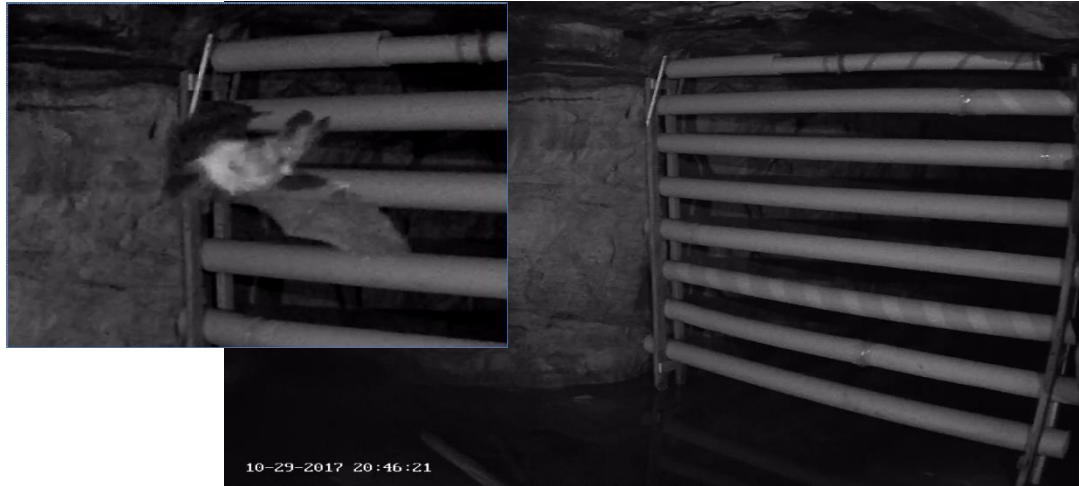
seejuures nahkhiirte käitumist olemasolevate raudvarbsete trellide ning EUROBATS soovitude kohaste horisontaalsete trellide asenduselementidena testimiseks kasutatud suurte horisontaalsete papptorude juures (vt foto 2). Selle jälgimise tulemusena jõudis ta järeldusele, et igasuguste trellide paigaldamist talvituspaikadesse tuleb vältida, kuna need on nahkhiirtele oluliseks takistuseks. Teisel korral kasutati looduskaamera süsteemi Piusa koobastes jälgimaks kuidas reageerivad nahkhiired käigustikku paigaldatud truubitorule. Looduskaamera ülesvõtted näitasid selgelt, et juba vaid loetud päevad pärast truubi paigaldamist käigustikku, hakkasid nahkhiired sellest läbi lendama ja võtsid selle kiiresti omaks.

Foto 2. EUROBATS juhiste järgsete horisontaalsete trellide testimine papptorudega Ülgase koobastes ja selgitamine, et pruun-suurkõrvad (vähkõrv) hoidusid lendamast trellide vahele. *Projekti looduskaamera fotod.*

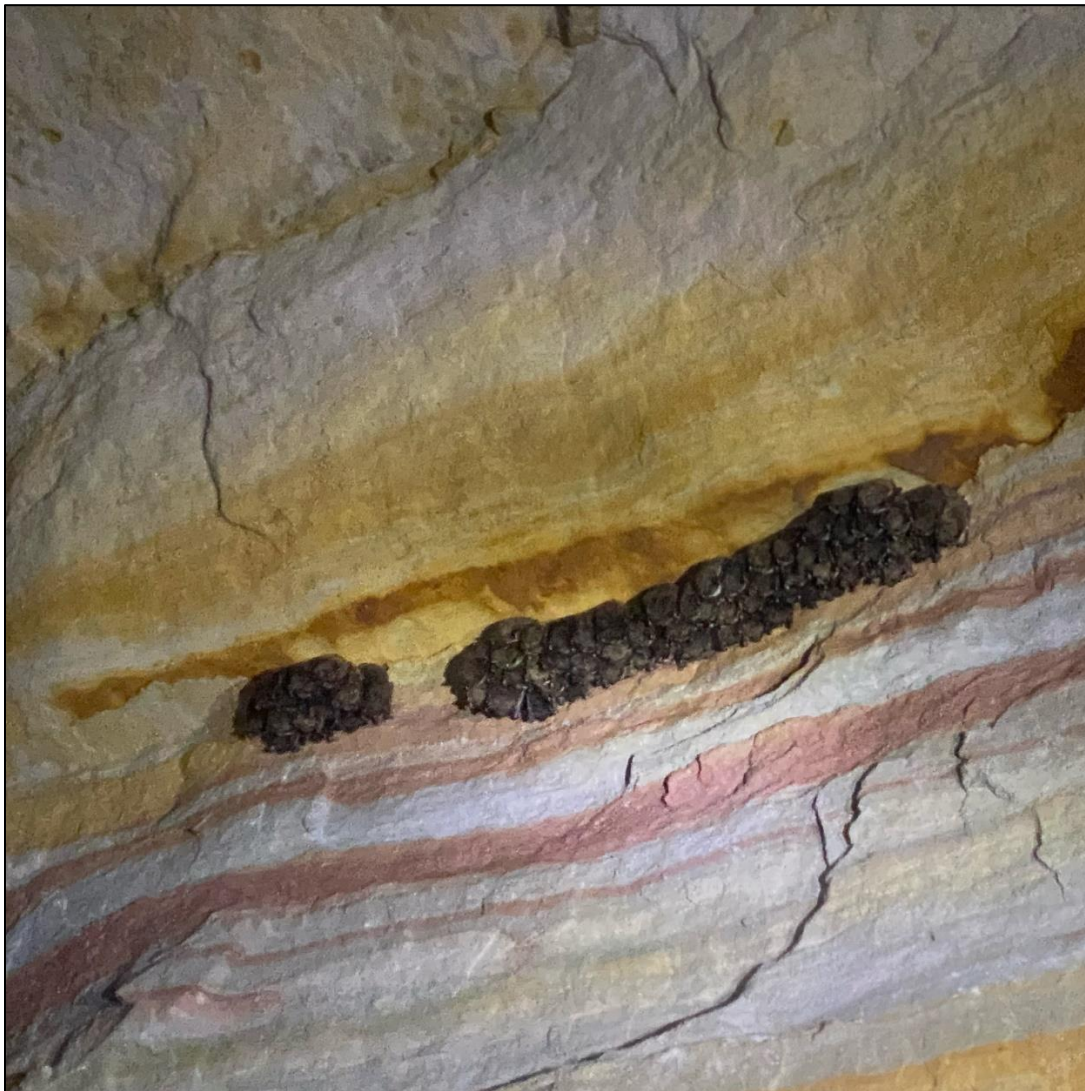
Foto 3. Talvituvate tiigilendlaste arvukad grupid Piusa koobastiku tagumise osa laes, paigaldatud turvatruubist kaugemal, viitavad nii sellele, et turvatruup ei ole nahkhiirtele takistuseks ja samas ka sellele, et talvituvate nahkhiirte arvukus Piusal tõenäoliselt kasvab. *Foto: Kertu Hool.*
