Objekt: Kaitsekasarm, ehitismälestis reg.nr. 8485  
Asulakoht 13.-16. sajand, arheoloogiamälestis reg.nr. 2628

Kalaranna tn 28, Põhja-Tallinna linnaosa, Tallinna linn, Harjumaa

#### MUINSUSKAITSE ERITINGIMUSED (ajaloost)

Kalaranna Patarei kaitsekasarmu goržihoone idatiiva,  
lüneti lõunatiiva idaotsa ja üksikkambrite hoone restaureerimiseks

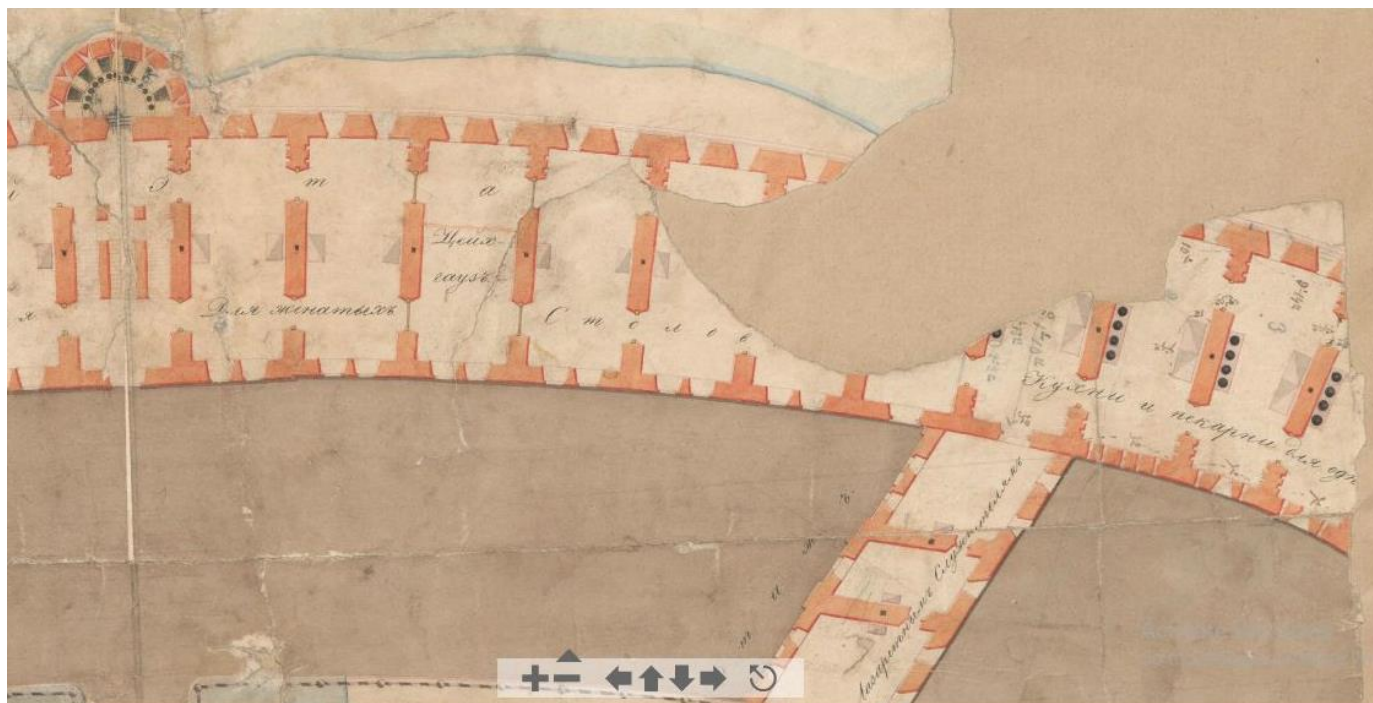
III. 7. Kalaranna kaitsekasarmu algne ehitusprojekt, 1. mai 1831. Aasta. Teise korruse plaan. План оборонительных казарм с показанием размещения полкового штаба. Фрагмент карты, 1831. EAA.79.2.165

7.2. Gorži idatiiva teise korruse asendiplaanist detail. Lünenitiiva teisel korrusel on laatsaret.

Patarei kaitsekasarmu ehitamist alustati goržihoonest ja sedagi ehitusjärgude kaupa: ehitamist alustati kesktrepikojast ja läänetiivast. Goržihoonest kõige viimasena ehitati valmis idatiib. Seda seisu kajastab hästi 1831. ja 1832. aasta projektid, vt. ill.7, ill. 9.

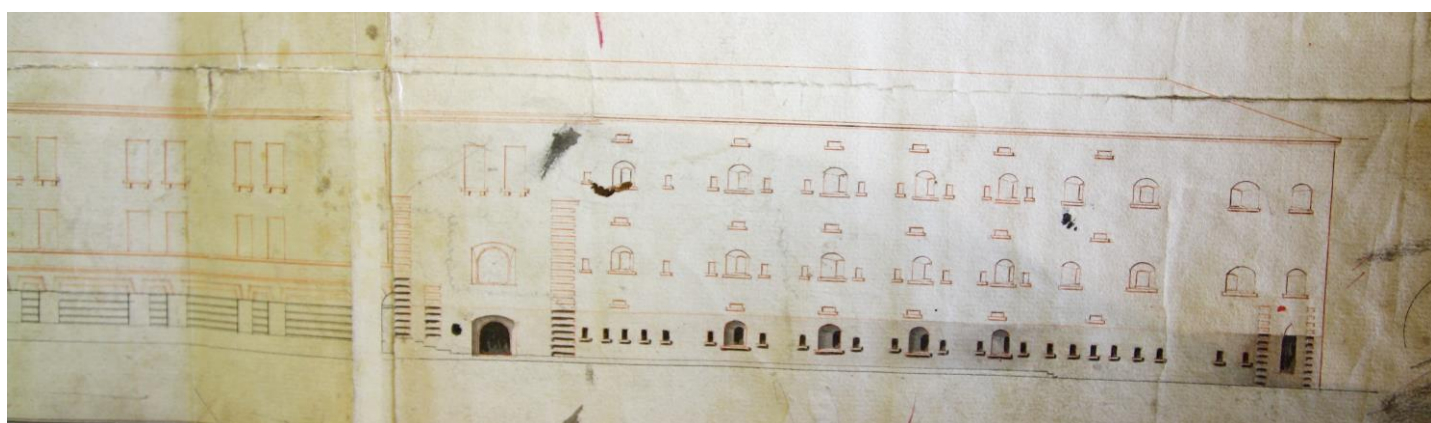
Ill 9. Goržihooone idatiiva ehitusprojekt valmisolevatest ja pooleliolevatest ehitusosadest, projekt detsember 1831. aasta. Detail projektist. EAA.79.2.166

9.1. Goržihooone idatiiva esimese korruse plaan

9.2. Goržihooone idatiiva maapoolne fassaad (punase joonega markeeritud ehitamata osad), valmis ehitatud esimese korruse vundament ja seinamüürid.

9.3. Goržihoone läänetiiva lõige ja idatiiva maapoolne fassaad (paremal) ja kesktrepikoja fassaad

9.4. Goržhoone idatiiva lõige, valmis ainult vundament ja esimese korruse müürid, hästi näha vahesein nelja korstnalõõri avaga ja kaks kaarava.

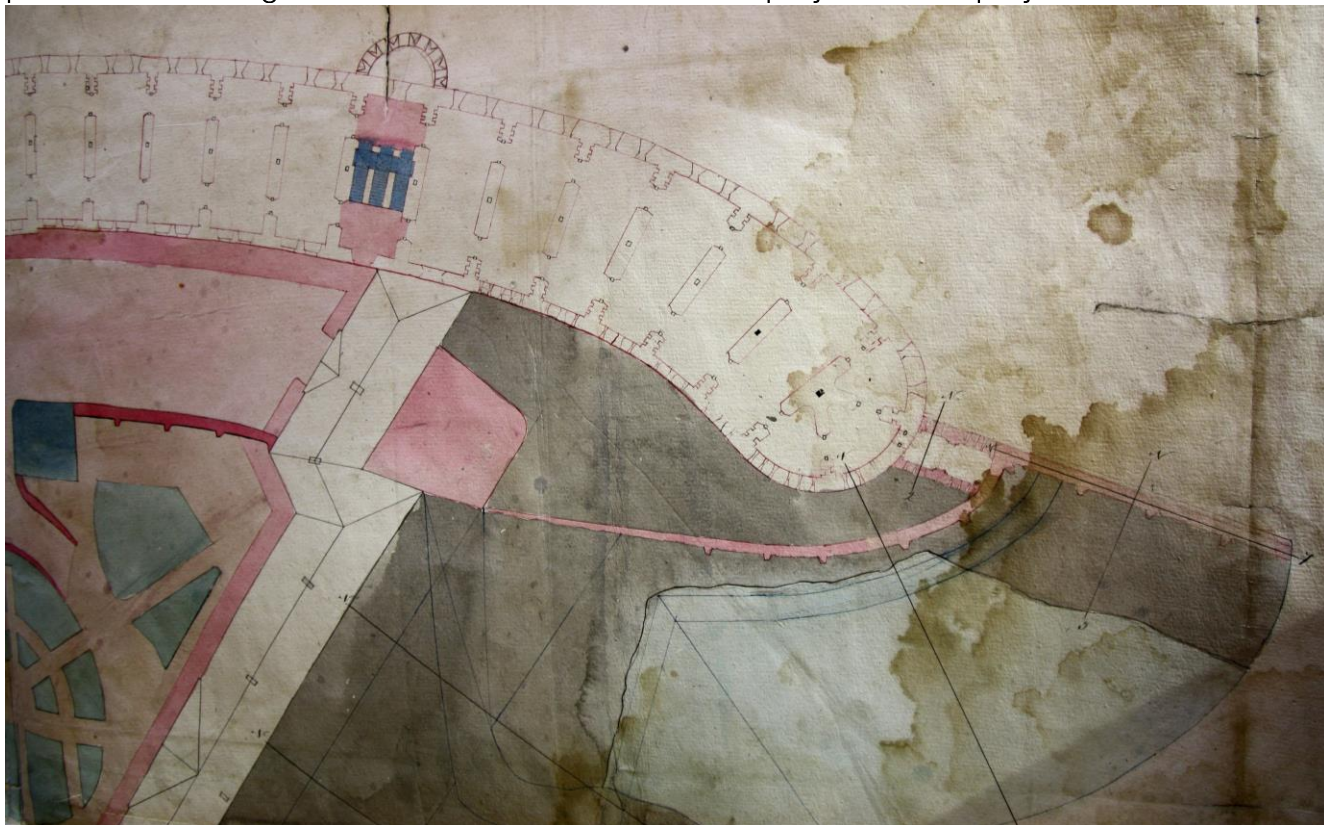
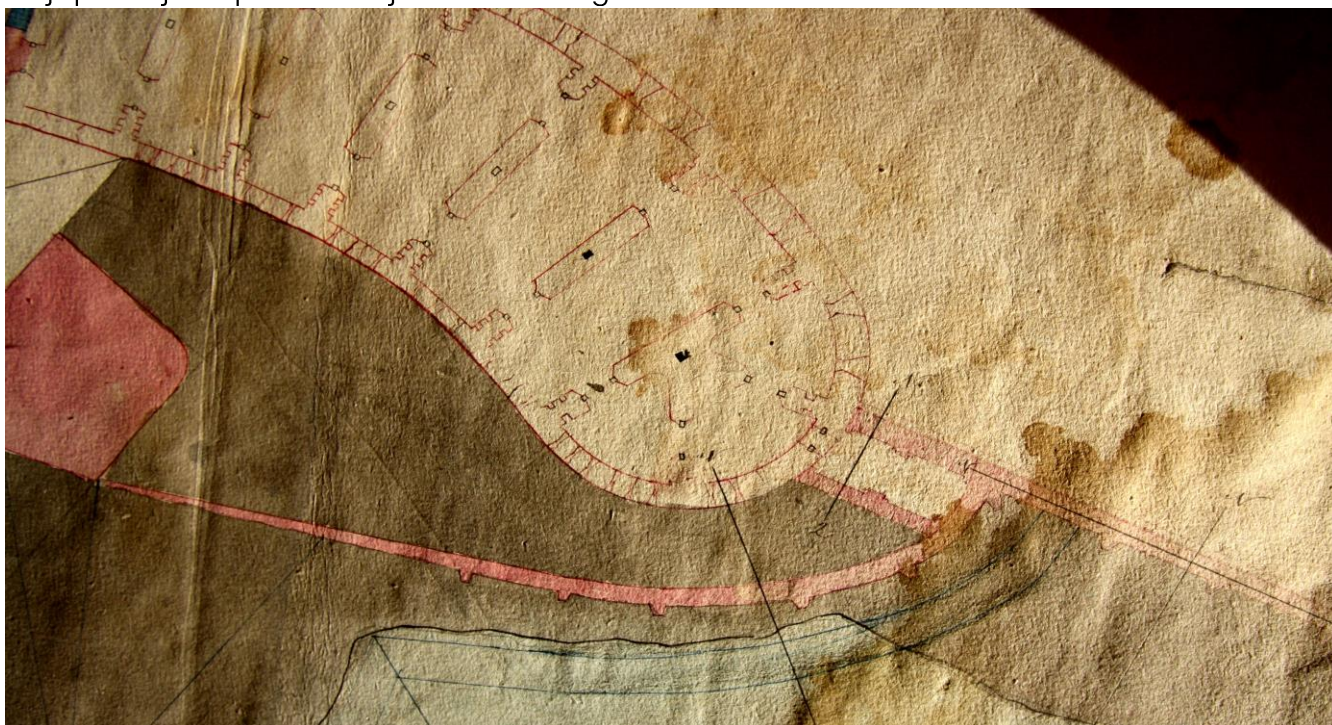
III.12. Gorži idatiib. Bastionaalsete mulkindlustuste asemel on rajatud ebamäärasema kujuga pinnasevormid (helesinisega), gorži otste ja lüneti välisfassaadide ette tumepruuniga tasapindne õueala. Gorži otstes on kaponiirid (laskeavadega väikesed kaitsehooned), kuhu pääses läbi ukse gorži otsmisest kasematist. 1837.a projekt. Detail projektist. EAA.79.2.169

12.2. Õueala läbib kivist välise kontraforsidega kivimüür kaponiirist lüneti sakini. Kivimüürist väljapoole jääb puhverala ja siis tuleb tugimüüristatud bastionaalne muldkindlustus.

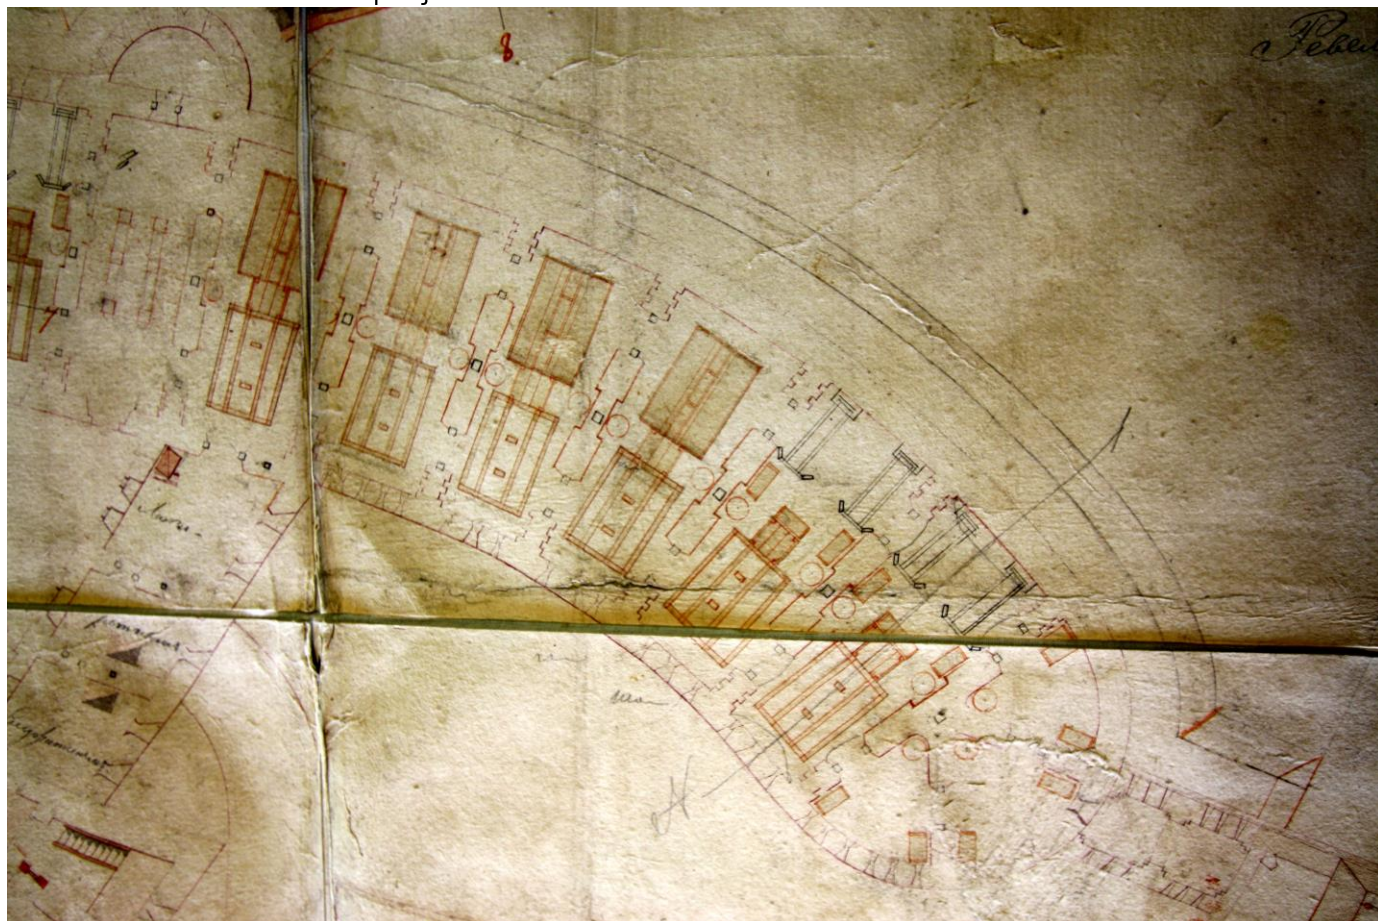
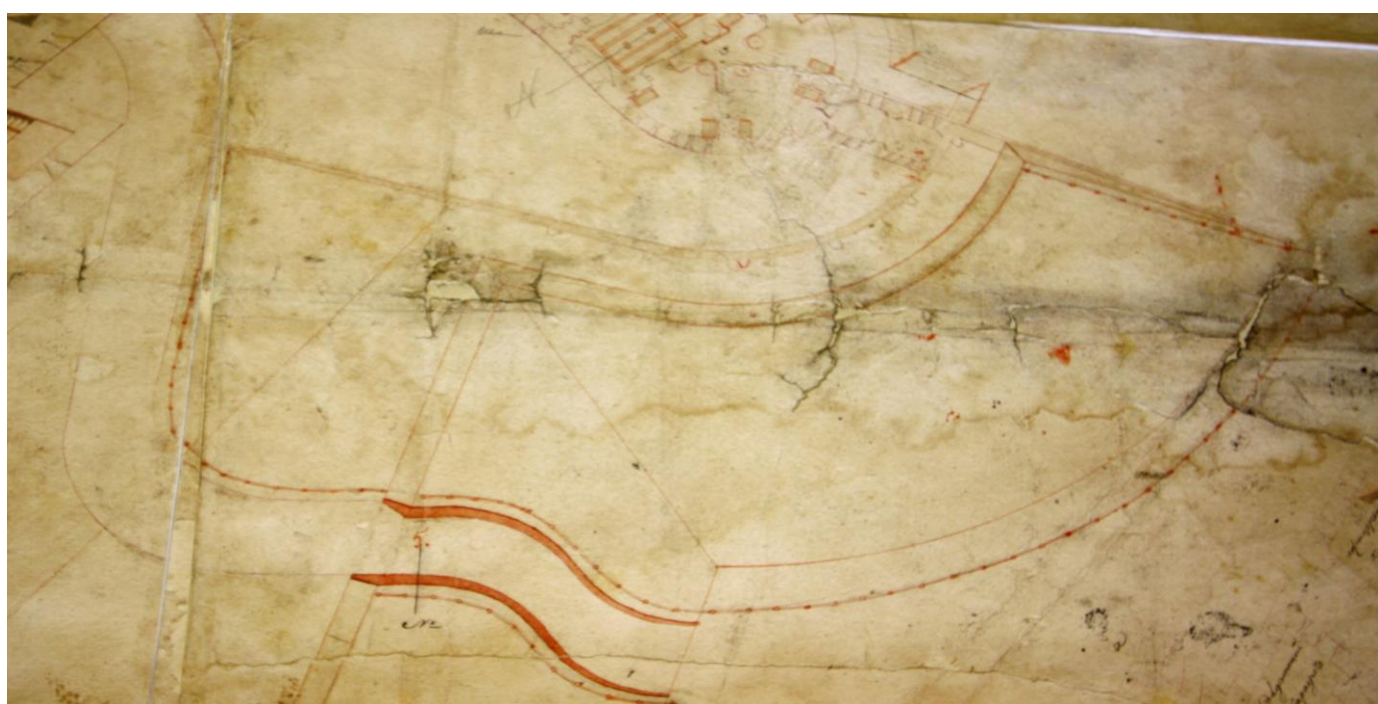
III. 13. Kõik kasematid ei olnud plaanitud rahuolukorras kahuritega varustada (käsk kõik kasematid suurtükkidega relvastada tuli alles 1854. aastal). Ruumid sisustati köögiinventariga, magamislaevatsitega vm vajalikuga. Goržihoone idatiiva esimese korruse plaan koostatud detsember 1838.a. Detail projektist. EAA.79.2.185

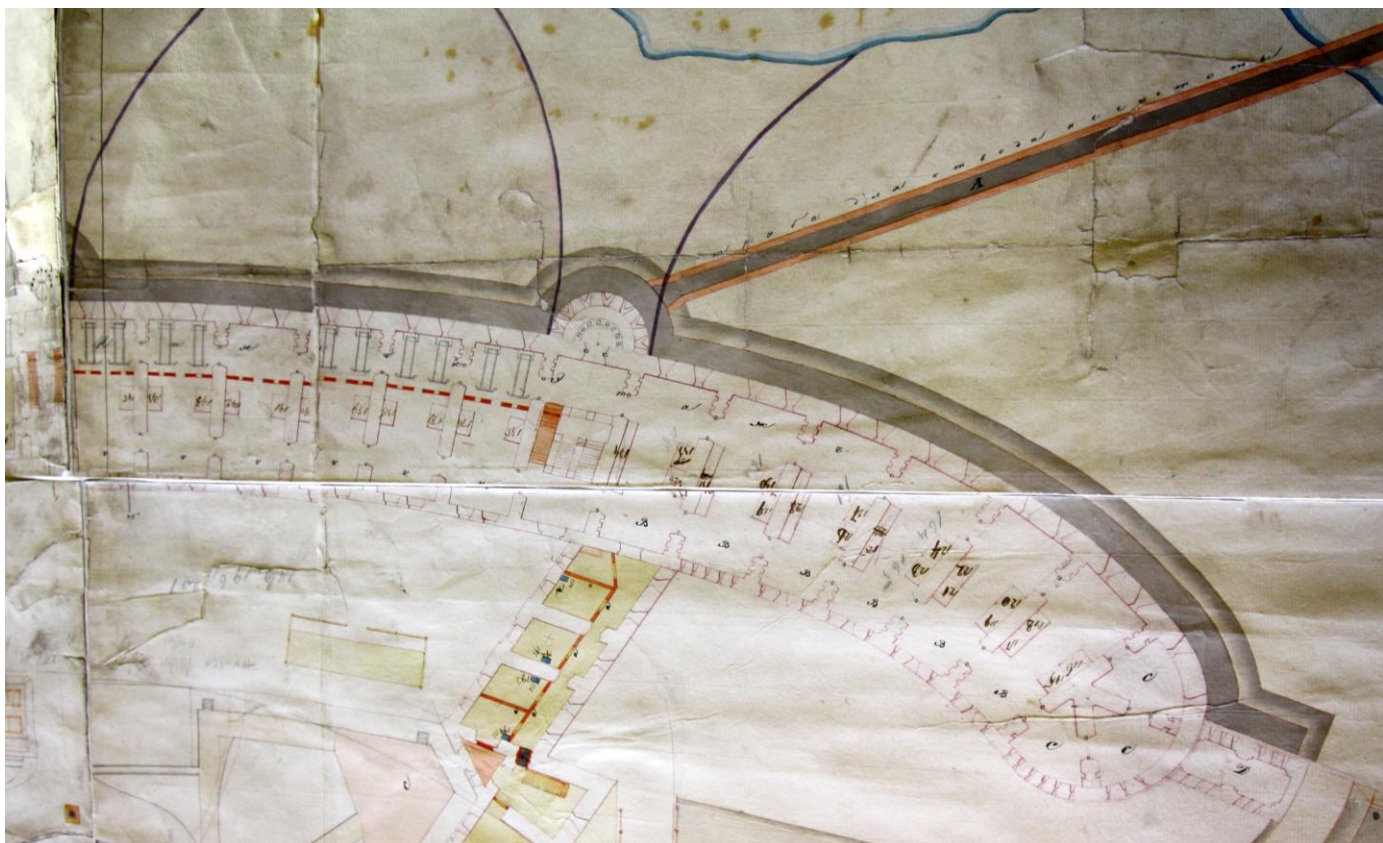
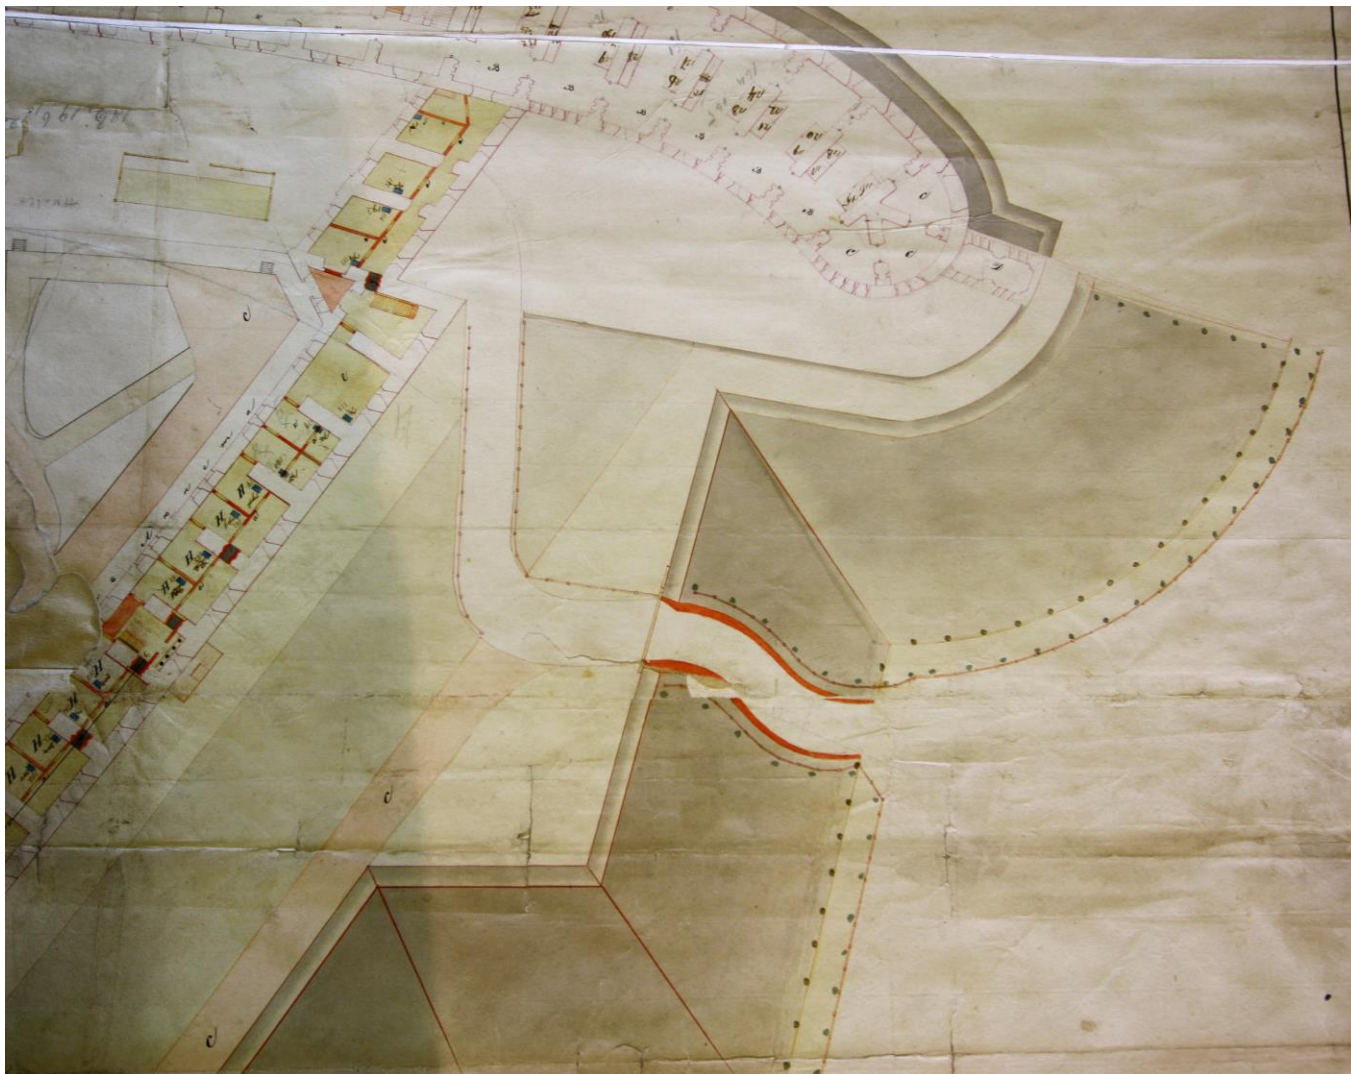
III. 16. Idatiib, idatrepikojas pikendatakse ühte trepimarssi merepoolsse trepihalli. Kahuritega on varustatud ainult keskmise ja idatrepikoja vaheline sektor. Kasemattidesse planeeritakse kahureid ja sõdurite eluruume eraldavad vaheseinad. Lüneti idatiiva kasematte on jagatud vaheseintega väiksemateks ruumideks. Kaitsekasarmu projekt 1839. aasta. Detail projektist. EAA.79.2.182

16.1. Lüneti idatiiva tagasiastuvas osas kangialust ei ole ärgitud. Ülal suundub pooltornist merre heitvee- ja fekaalikanal.

16.2. Muldkindlustuse idapoolne osa. Goržihoone idatiiva maapoolsele küljele, lünetist kaponiirini, jääb lauge sisehoov, seda piirab väljaspoolt poolkaarjas müür. Selle müüri läänepoolsest otsast saab alguse kurviline piirdega ümbritsetud tee. Tee kulgeb läbi bastionaalse muldkehandi, selles lõigus on tee ümbritsetud kahelt poolt kivimüüri.

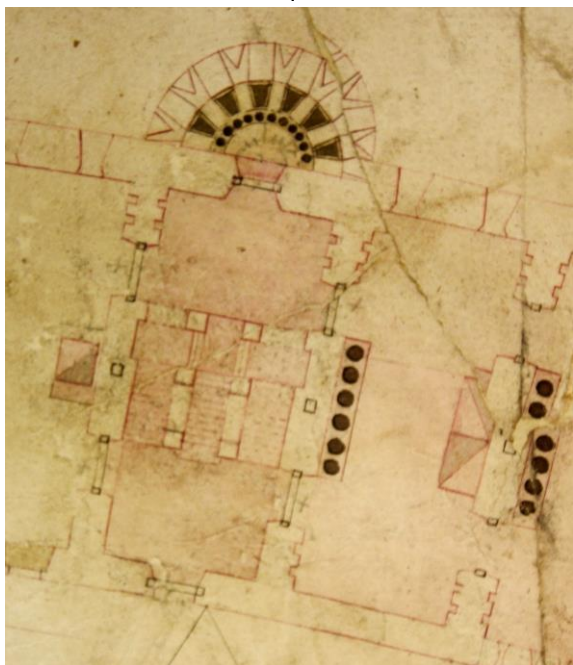
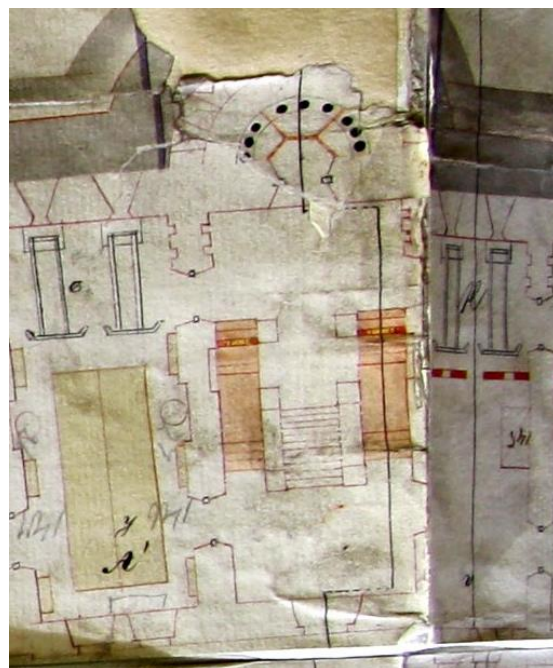
III . 20. 19. sajandi projektides on pooltorne ja treppe erinevalt käsitletud, kas need olid ka realselt teostatud pole kindel.

20.1. Idatiiva trepikoda, 1.korrus, 1839.a EAA.79.2.18120.2. Keskmine trepikoda, 1. korrus, 1839.a  
Kas treppe ka niimoodi realselt pikendati ei ole kindel. EAA.79.2.182

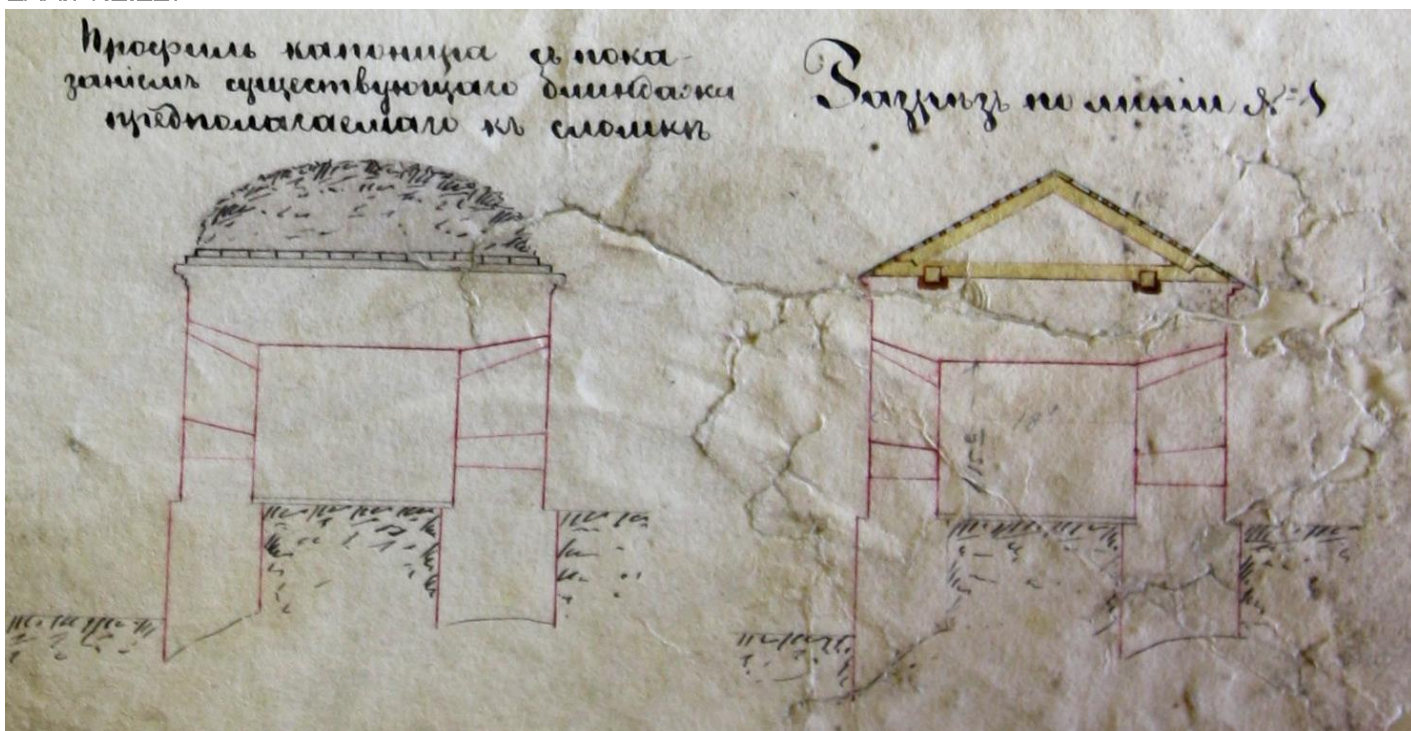
III. 25. Goržihooone idatiiva kaponiiri katuse ümberehitamise projekt 1872.a. Detail projektist. EAA.79.2.227

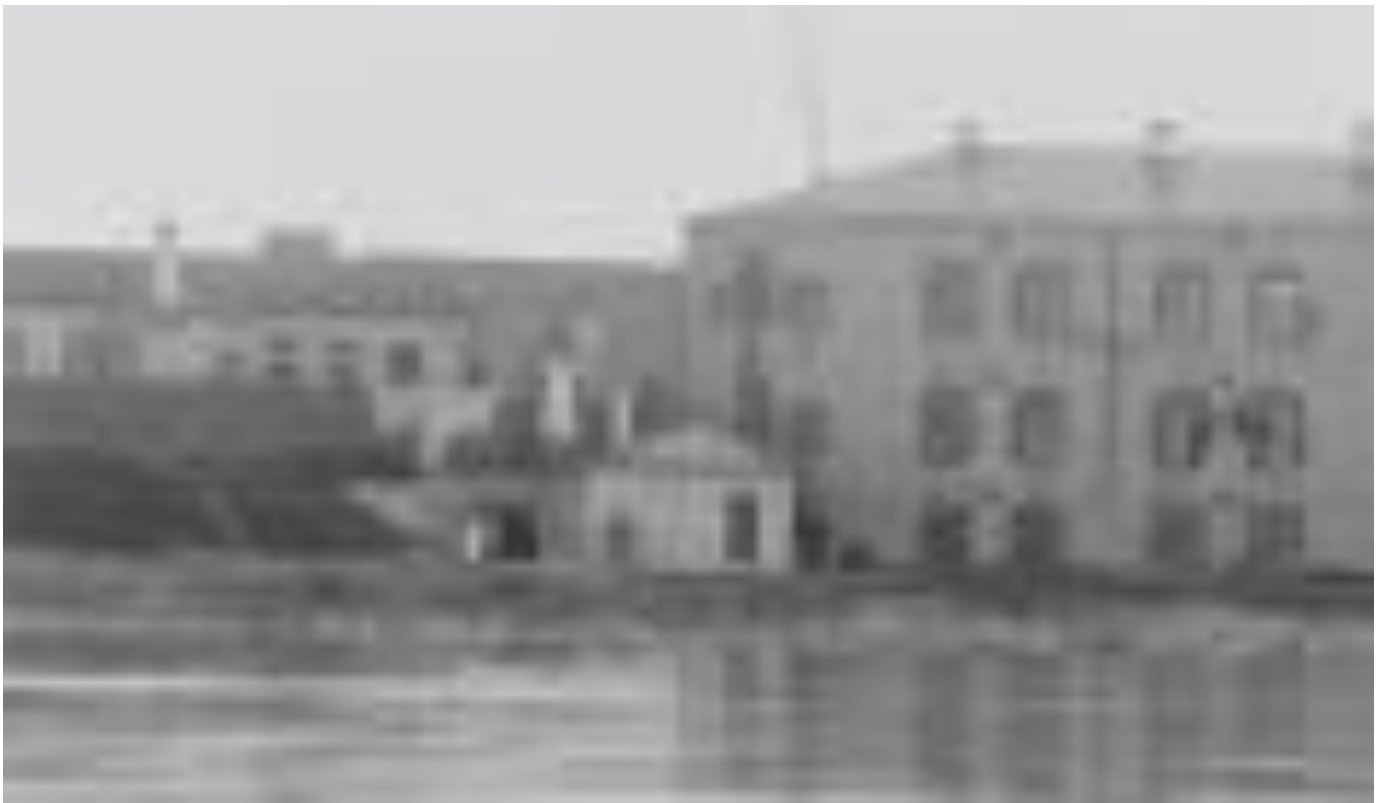
29.2. Detail fotost, gorži idaotsa kaponiir on ümber ehitatud, selle kõrval vasakut kätt poolkaaravaga värav kunagises kaitsemüüris.

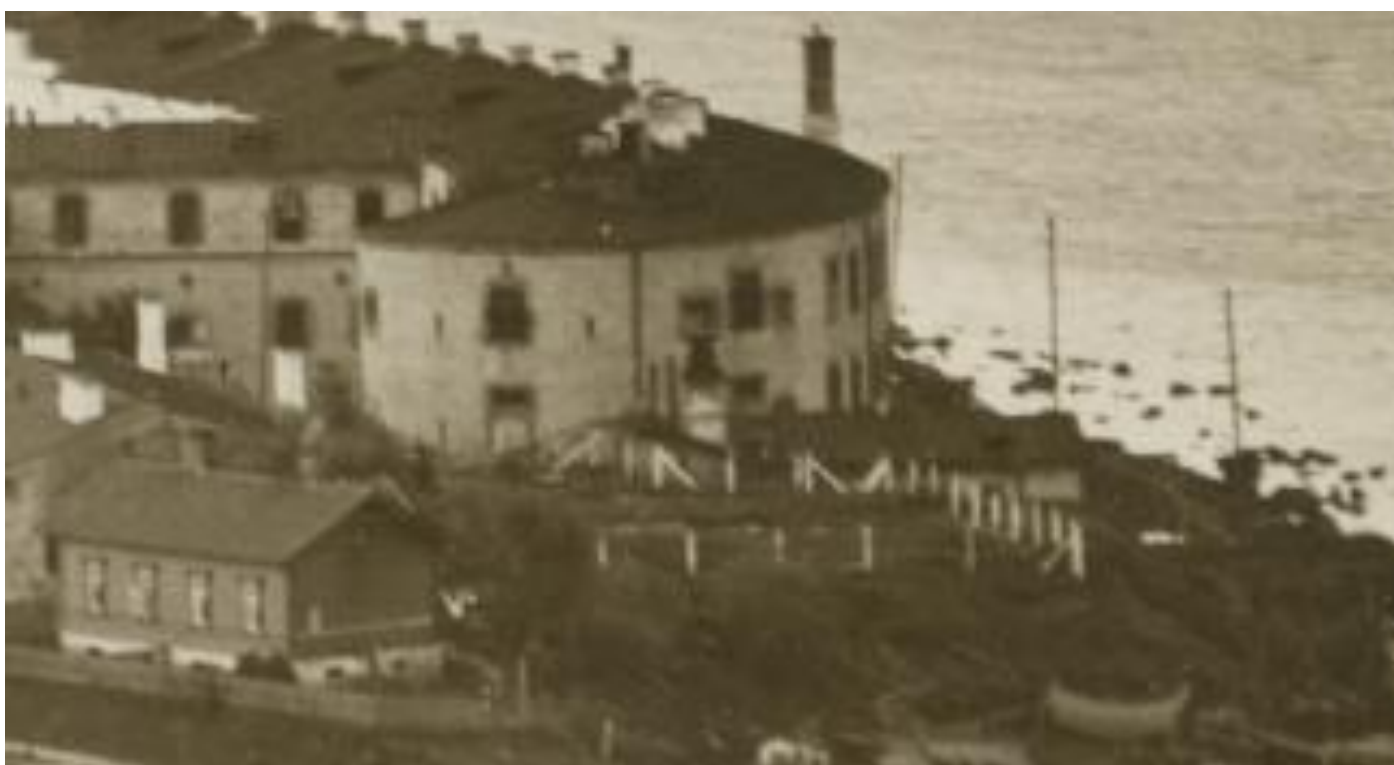
30.2. Muldkindlustuse pealne on tarastatud, kaponiir ümber ehitatud pikaks mere poole ulatuvaks ühekorruseliseks hooneks.

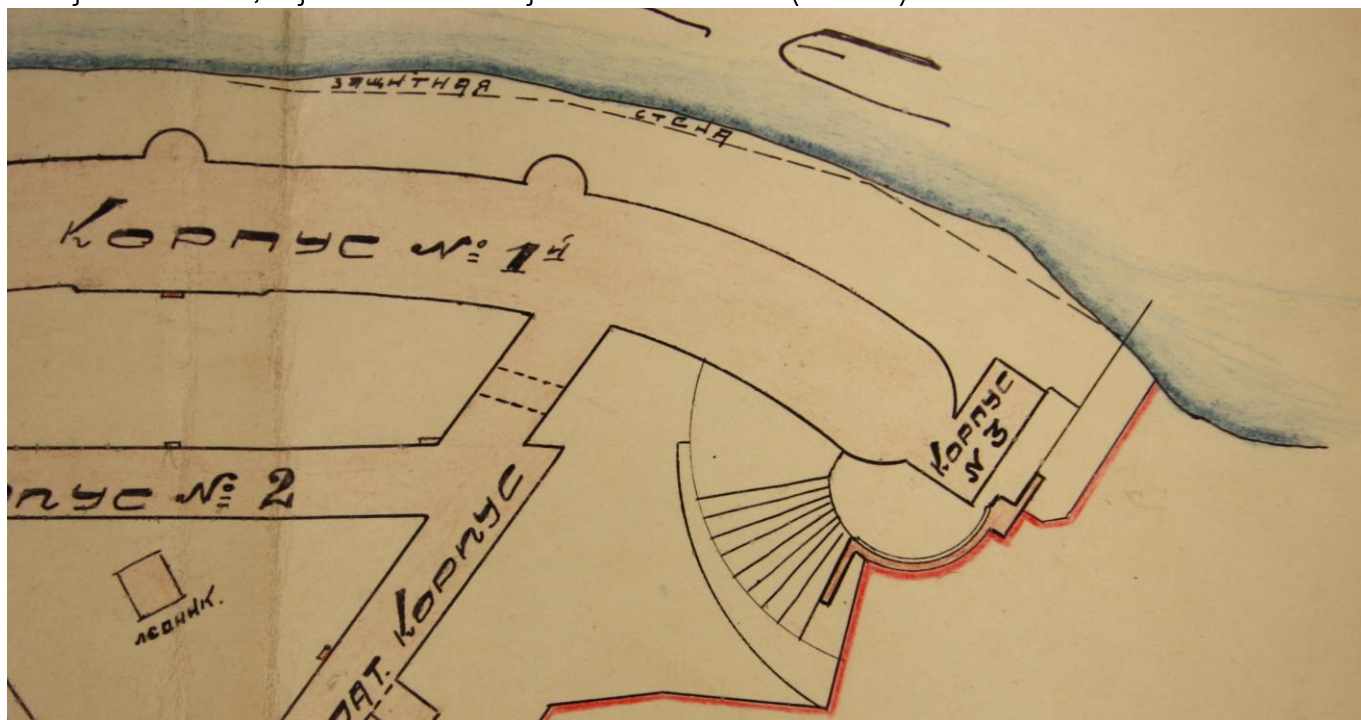
III. 33. Üks vähestest nõukogudeaegsetest asendiplaanidest 1949. aastast. Idatiiva otsas on kaarjas kivimüür, rajatud vana kaarja müüri asemele (vt. ill 12). Detail. ERA.5083.1.1
