Ühe talumaja ehitamise lugu aastast 1907

Heiki Pärdi

The building history of a farmhouse from 1907

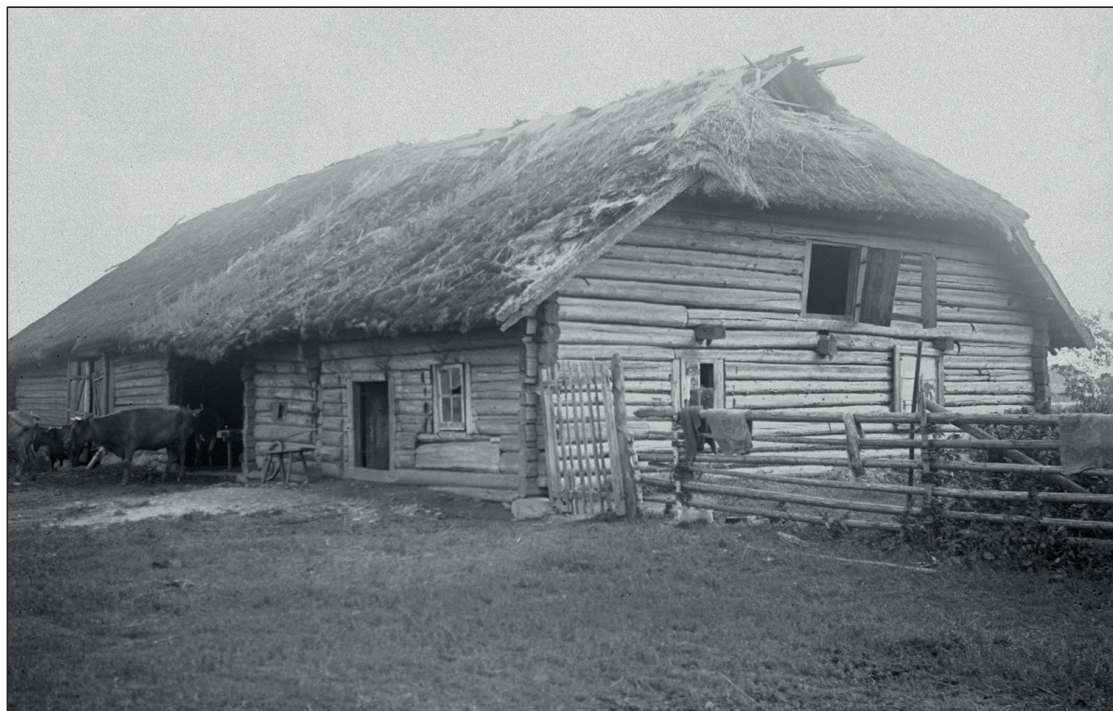
Univere talu vana rehemaja. Foto: Aleksander Eisenschmidt, 1908. ERM Fk 211:13.

Nagu Eestis enamasti, aeti ka Univere talus päris pikalt läbi vanade pärisorjuseaegsete hoonetega ning elati rehemajas. 1908. aastal tehtud fotol on näha tüüpiline rehemaja, millele on juurde ehitatud kambriteosa. Ajal, mil ka taluinimesed tahtsid elada nii nagu linnarahvas, ei vastanud rehemaja kuidagi uusaegsetele nõudmistele ja arusaamadele. 1906. aastal otsustaski Univere talu peremees Peter Reinhold hakata ehitama uut moodsat elumaja. Ehitajaks võttis ta oma õemehe Jakob Koorti, kellega sõlmis järgmise töölepingu.

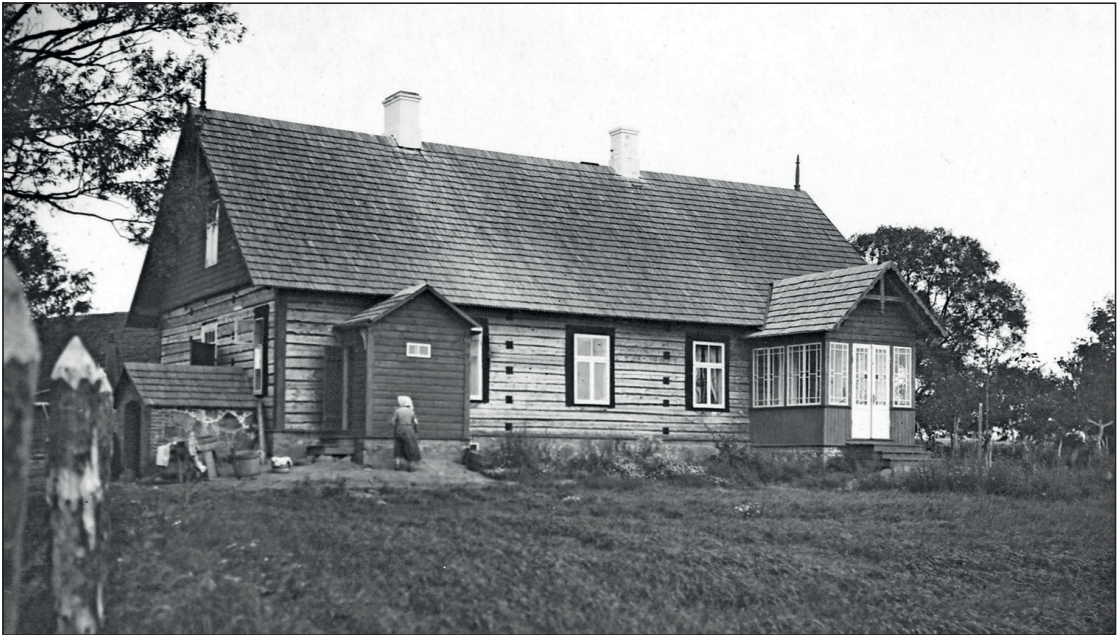
Univere uus elumaja aiapoolsest küljest. Foto: Aleksander Eisenschmidt, 1908. ERM Fk 211:16.

Majas oli kaks ahju: üks valgetest kahhelkividest, teine telliskividest kaminahi. Lisaks praeahju ja *truupidega* ehk soemüüriaga pliit köögis ning teine pliit piimakambris. Korstnaid on majal kaks, üks ühe ja teine kahe lõõriga. Huvitaval kombel jäeti maja väljast vooderdamata, välja arvatud viiluväljad. Uuest majast 1908. aastal tehtud pildil on see kenasti näha, nagu seegi, et välisvoodriga hooneosad olid värvitud.

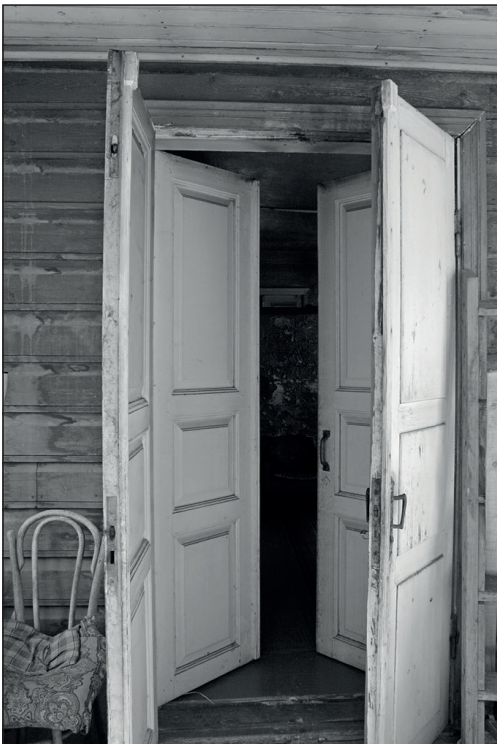
Tagumise veranda ja elutoa vahel on soojapidavuse parandamiseks kahekordsed tiibuksed. Foto: Heiki Pärdi, 2007.

pool. Väärrib tähelepanu, et lepingus eristati omavahel vöörust ja kinnist treppi. *Vööruseks* nimetati siin põhiruumide ees asuvaid väiksemaid ruume, millest üks asus köögi ees. *Kinniste treppide* kirjeldusest ilmneb aga, et tegemist oli klaasitud verandadega. Esiküljel paikneval verandal oli kaks tervet ehk suurt ja kaks pool- ehk väikest akent ning kahe poolega uks ehk tiibuks. Aiapoolsel küljel asuva veranda alumine osa pidi olema laudadega vooderdatud, ülaosa suurte akende ning kahekordsete klaasitud ustega.

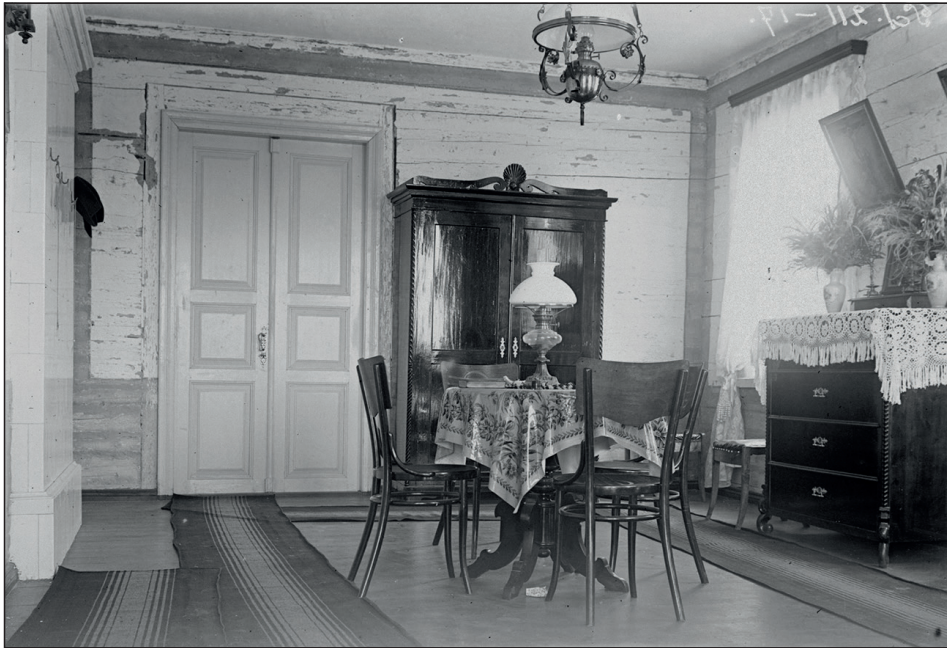
Elutoa sisevaade aastal 1908. Toad on lepingukohaselt viimistletud – laudpõrand värvitud, tahatud palksein siledaks määratud ja valgeks lubjatud, lagi krohvitud ja valgeks võõbatud. Foto: Aleksander Eisenschmidt. ERM Fk 211:17.

Kõikides tubades tuli lepingu kohaselt palgivahed ära määrada ja üle lubjata. Tubadel, ühel sahvri ja mõlemal verandal olid hõveldatud punnlaudadest põrandad, kusjuures kolme toa põrandad tuli ka kohe ära värvida. Köögi ja köögivööruse, sahvri ja piimakambri põrandad on telliskivist. Kolmele toale pidi tulema krohvitud (*sikkaturi*) lagi, kõik ülejäänud laed olid *puhtad alt löödud* laudlaed; laepealne kaeti mullaga. Pööningule pääseb köögivööruses asuva trepi kaudu.

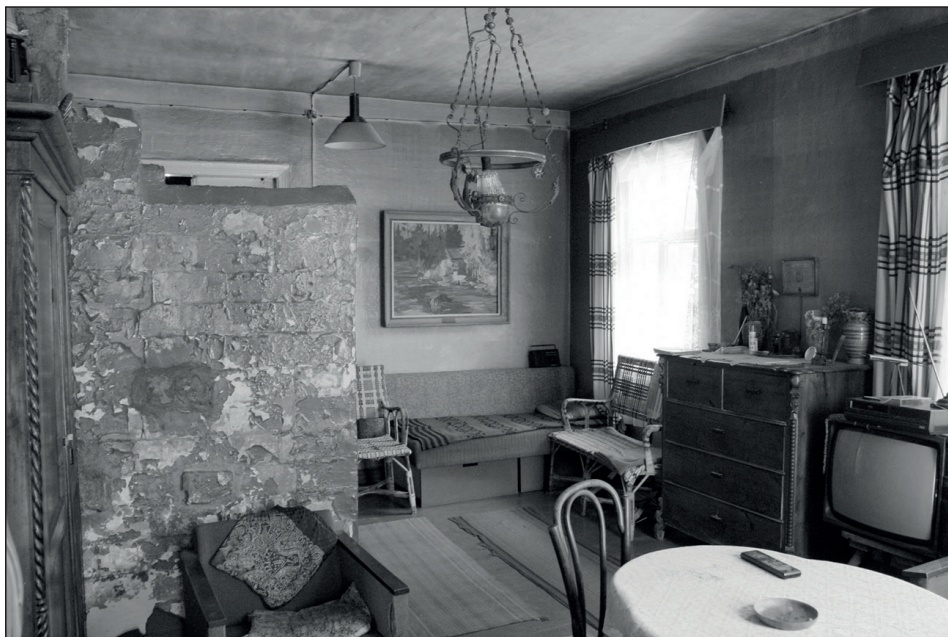
Kunagine puhastuba aastal 2007. Elegantse valge kahhelahju asemele on ilmunud robustne pruuniksvärvitud pottahi, ent vana kummut on sama koha peal, kus see oli 99 aasta eest. Isegi laevalgusti on säilinud, ehkki see on päevi näinud. Alles on ka kahe poolega kapp, mis paikneb nüüd teises seinas, ümmargune ühe jalaga laudki on jätkuvalt kasutusel (vrd eelmise vana fotoga). Foto: Heiki Pärdi.

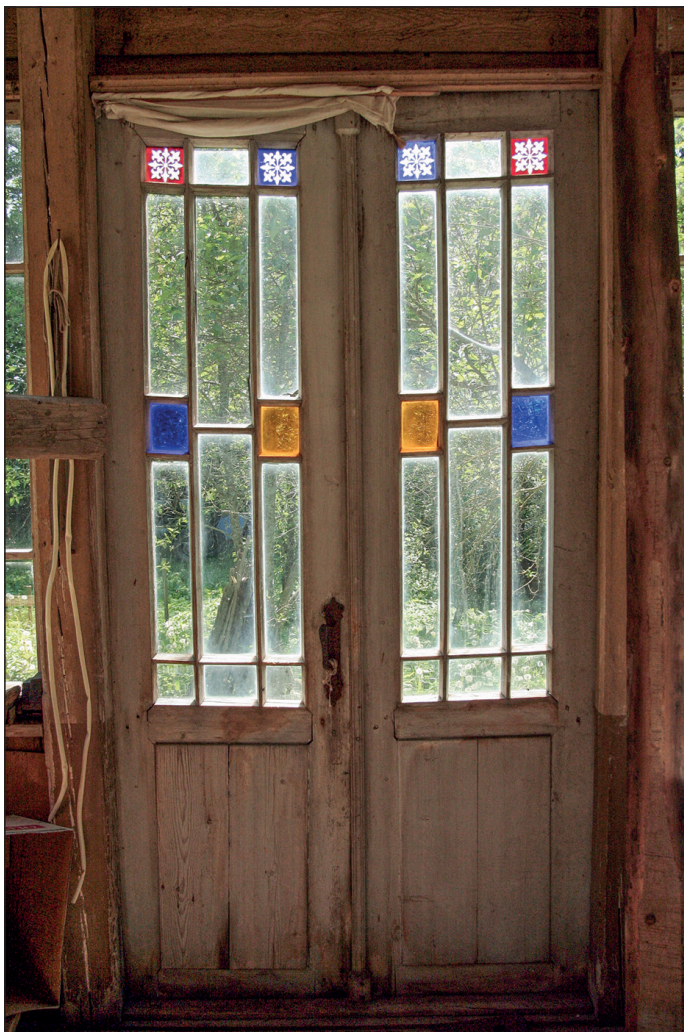
Tagumise veranda uksele on säilinud nii akende algupärane ruudujaotus kui värvilised klaasid. Foto: Heiki Pärdi, 2007.

majas siiski alles üllatavalt palju vanu detaile: akende ruudujaotus, uste ja akende piirdelauad, ehispennid viiludel jm. Esikülje trepikojal on aknad vineeriga kinni löödud ning tiibuks vahetatud ühe poolega ukse vastu, kuid hoone tagumine, värviliste klaasidega veranda on säilinud võrdlemisi ehedal kujul.

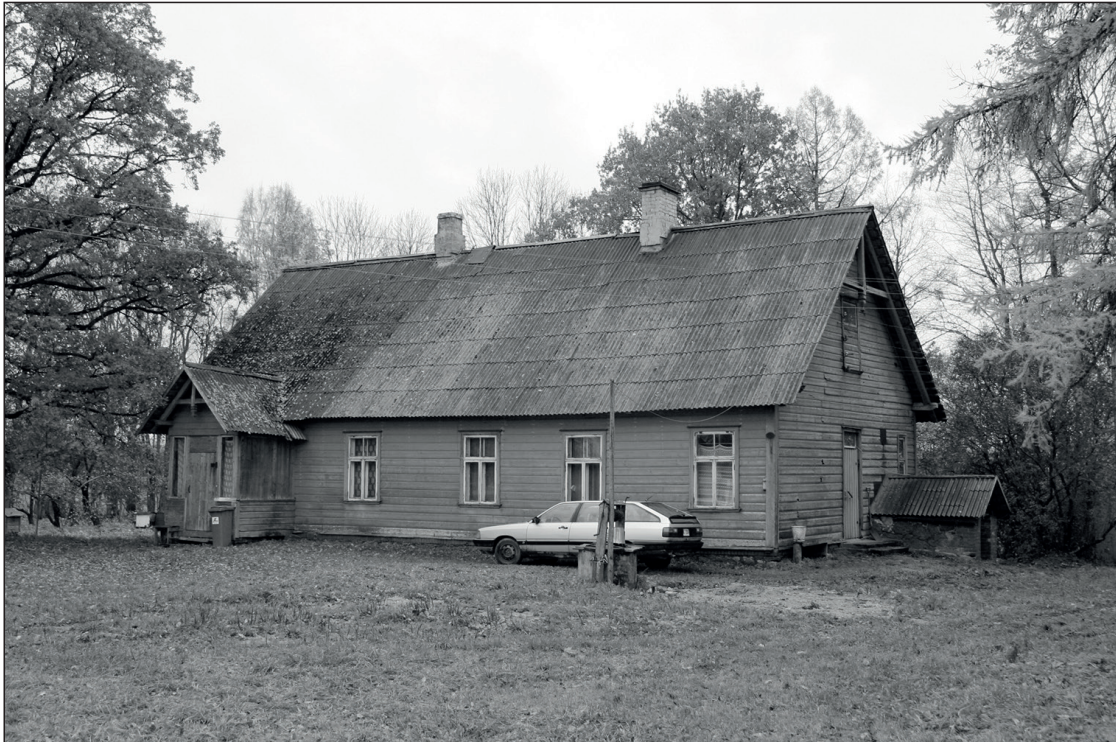
Univere talu saja-aastase elumaja õuepoolne külg. Foto: Heiki Pärdi, 2007.
