Tallinna Ehituskool

# Portfoolio

Mööblirestauraatori eriala

Ian Schimanski

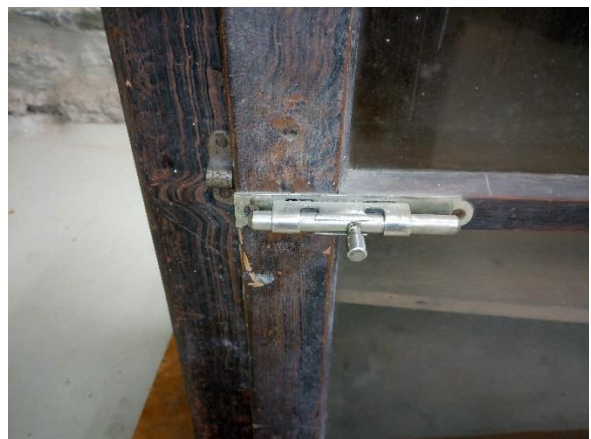
Foto 5

Uksele paigaldatud lukandriiv

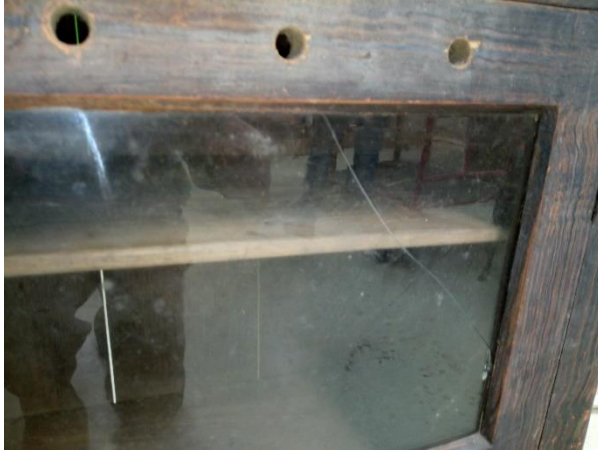
Foto 6

Kapi ukse ülemine klaas, mis on katki.

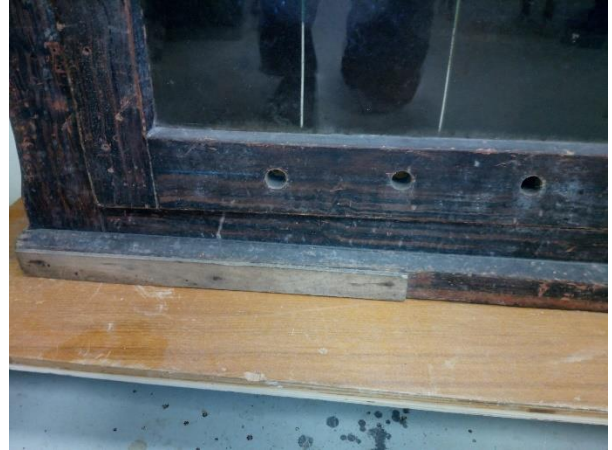
Foto 7

Mõigasservale kinnitatud vineeri riba.

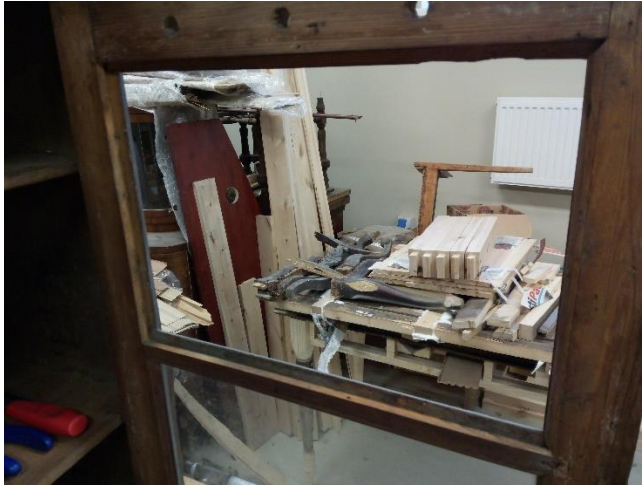
Foto 10

Kapi ukse katkine klaas on eemaldatud.

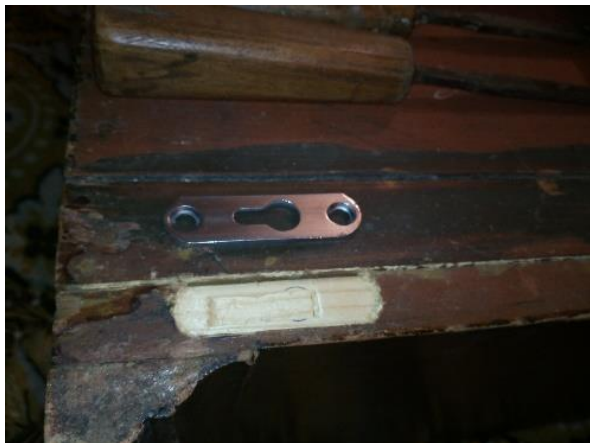
Foto 16

Peitlitega on tehtud riputusaasa pesa.

| Punkt rest. plaanist | Tegevuse kirjeldus | Tööriistad | Kulumaterjal | Aeg |
|---|---|---|---|---|
| 7 | <ul style="list-style-type: none"> <li>- Kapi seinale kinnitamiseks paigaldati kapi külgmiste seinte laudade sisse süvistatavad riputusaasad. (vt Foto 15 ja Foto 16)</li> </ul> | Peitlite komplekt, haamer, mõõdulint, märkepliats. | 2 süvistatavat riputuse aasa | Ca 2 h |

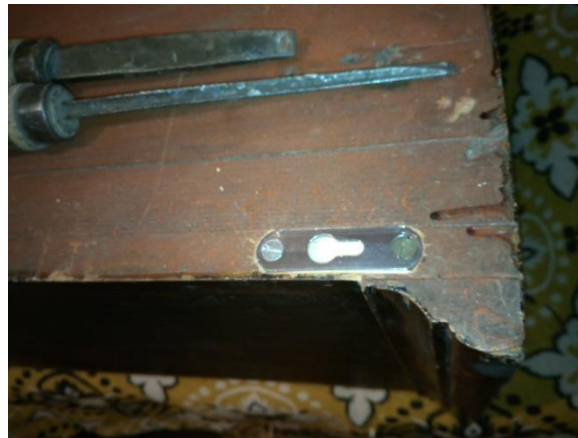
Foto 17

Riputusaas on kinnitatud kruvidega oma pesasse

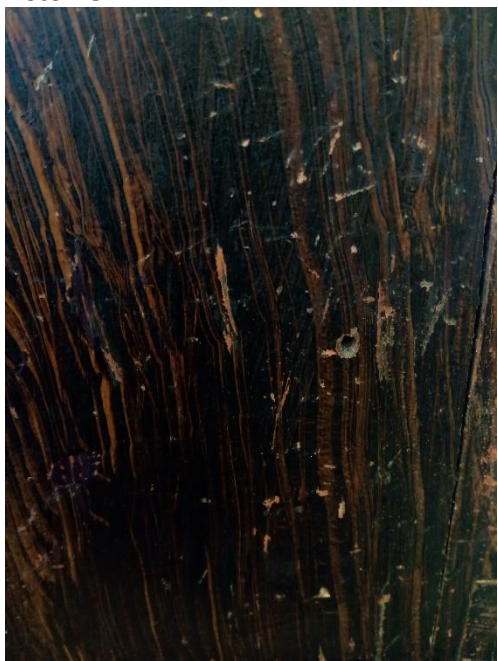
Foto 19

Mehaanilised kahjustused Kapi seinal enne retušeerimist.

| 9 | Kapi välispinnal aaderduse defektid retušeeriti musta- ja kakaopruuni värvi kunstilise markeriga (vt Foto 18 ja Foto 19). | Pintslid, | Kunstilised markerid (puidu jaoks) | Ca 15 h |

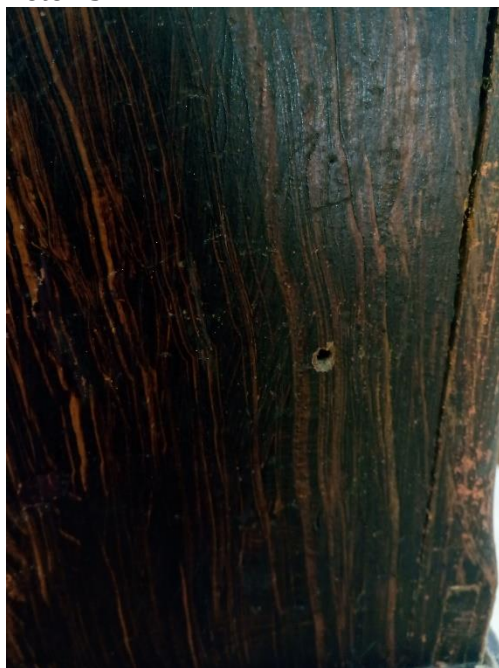
Foto 20

Kapi sein pärast retušeerimist.

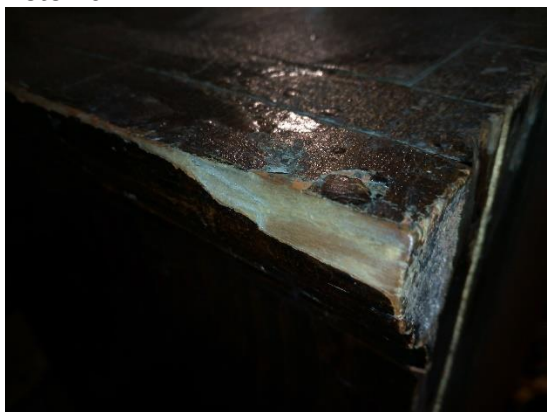
Foto 21

Puudev laast rihvaserval.

| 8 | Rihvaserva plommimiseks tasandati pinda, plommi materjalist vooliti välja enam vähem sobilik tükk. Seejärel kanti liim pindadele ja suruti pinnad kokku. Peale liimi kuivamist vooliti ja lihviti plomm tasaseks rihvaserva äärega. (vt Foto 20, Foto 21, Foto 22). | Peitlid, haamer, saag. | Liim, plommi materjal | Ca 2 h |

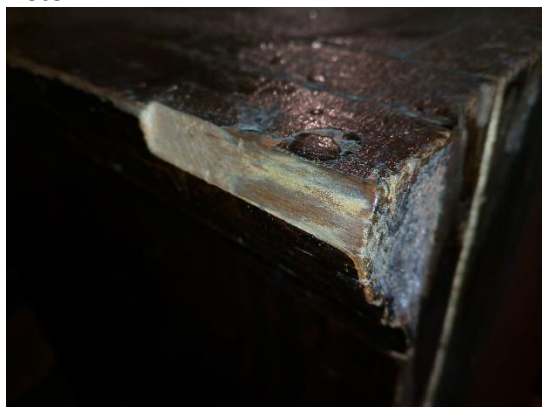
Foto 22

Rihvaserva pind on tasandatud ja valmis liimimiseks.

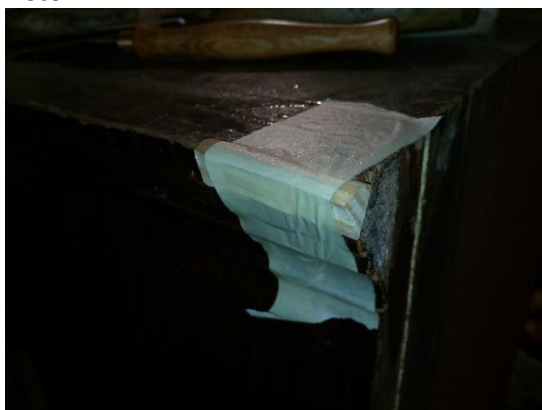
Foto 23

Plomm on asetatud rihvaservale. Peale plommile tugeva surve andmist on plomm kinnitatud oma kohale maalriteibiga.

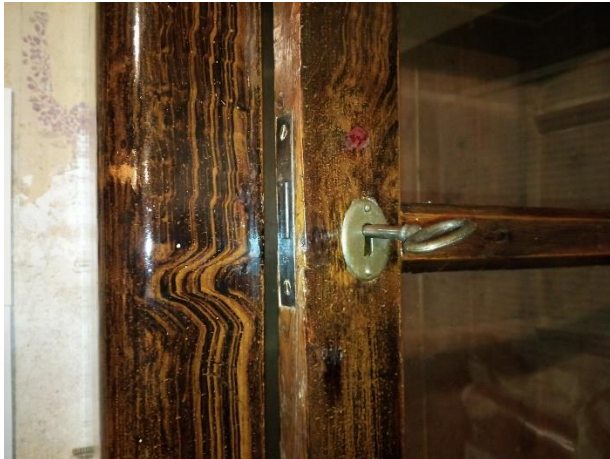
Foto 27

Detailfoto ukseluku ja lukukatte paigaldamisest, retušeerimisest, kruviaukude täitmisest ja viimistlusest (võrdlemiseks Fotoga 10).

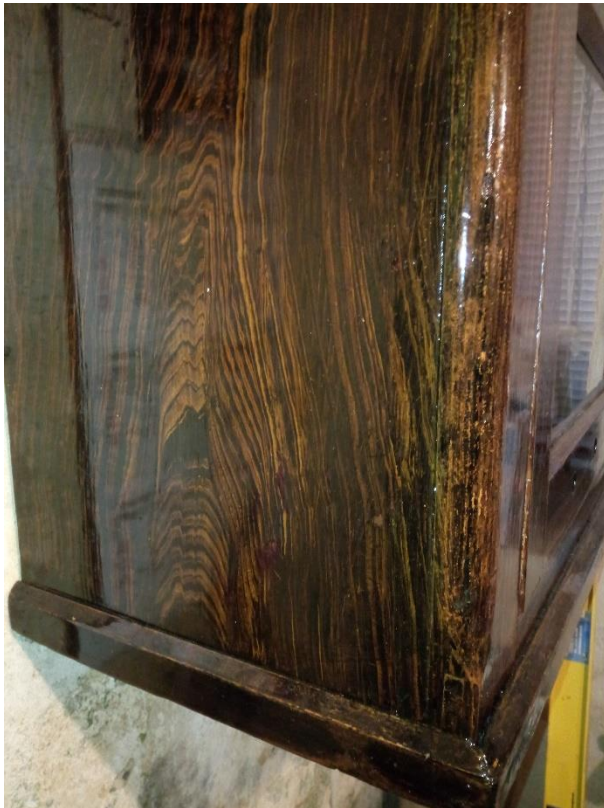
Foto 28

Detailfoto mõigasserva viimistluse lõpptulemusest (võrdlemiseks Fotoga 6 ja Fotoga 11).

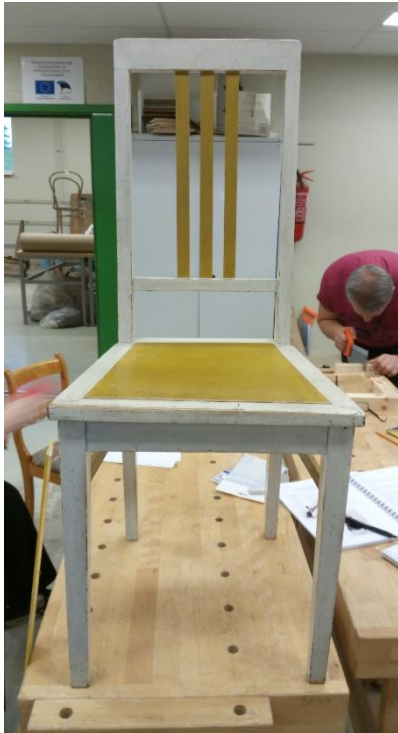
Foto 1

- *Tool*i algne viimistlus on kaetud valge- ja sinepikollase värviga (vt *Foto 1*);
- *Tool*ile omane ergonoomiliseks pressitud toolipõhi on vahetatud vineerplaadi vastu, mis on kinnitatud raami külge naeltega (vt *Foto 2*);
- Parempoolse sidepulga ja parempoolse tagumise jala tappühendus on liimist lahti (vt *Foto 3*).

Toolii eestvaade

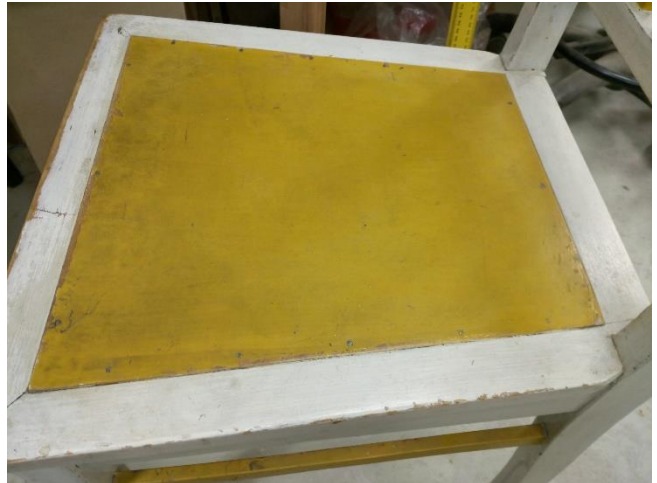
Foto 2

Toolii toolipõhi.

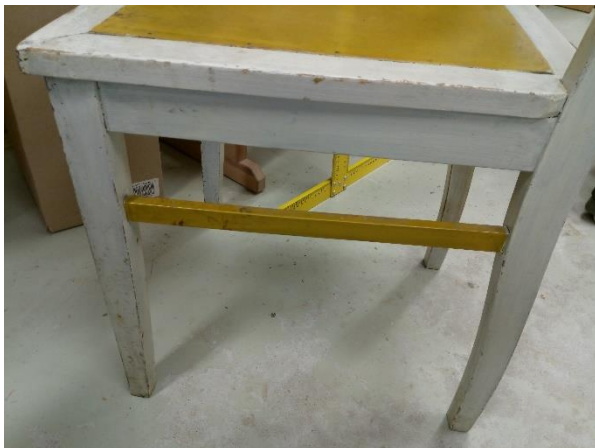
Foto 3

Vaade toolii parempoolsele sidepulgale.  
Sidepulga ja tagumise jala tappühendus on  
lahti.

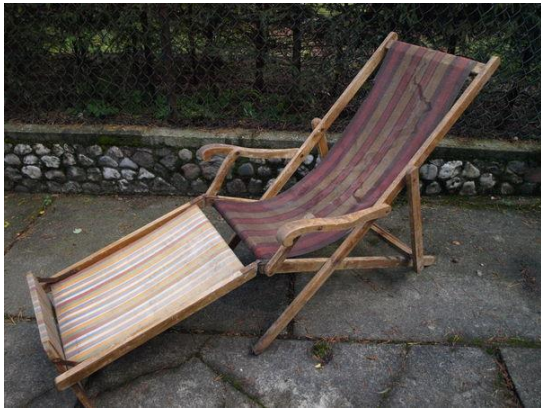
Foto 1

Näide jalatoega aiatoolist.

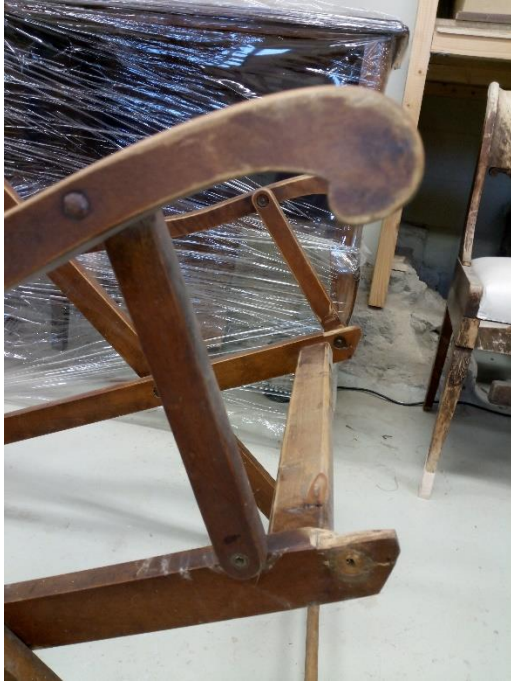
Foto 4

Toolil vasak külj: näha neetühendusest lahti käetoetugi ja mehhaaniliselt vigastatud raami ots, mille külge käetoetugi kinnitub.

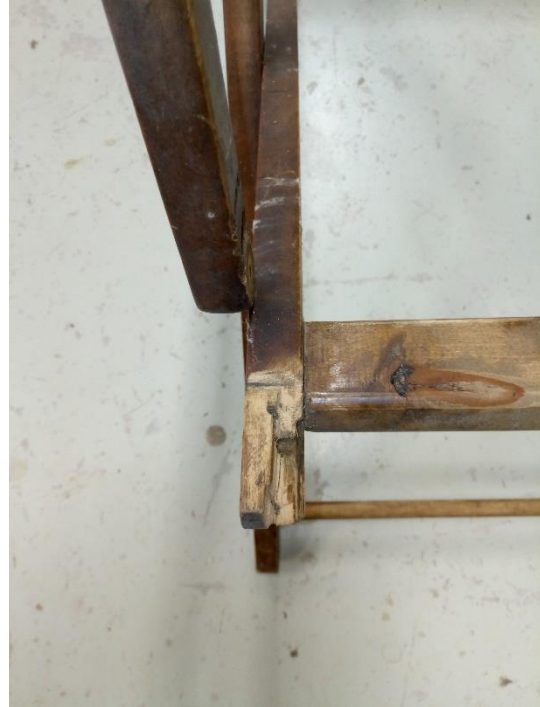
Foto 5

Toolil raami kahjustused vasakpoolse esimese tugijala kohal.

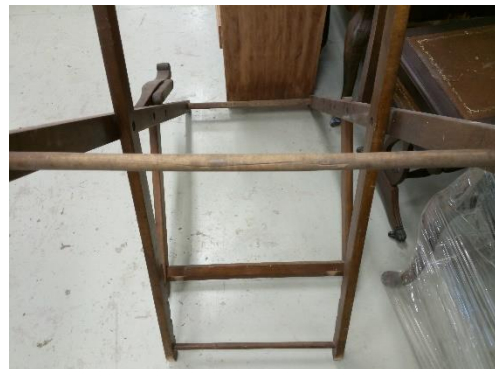
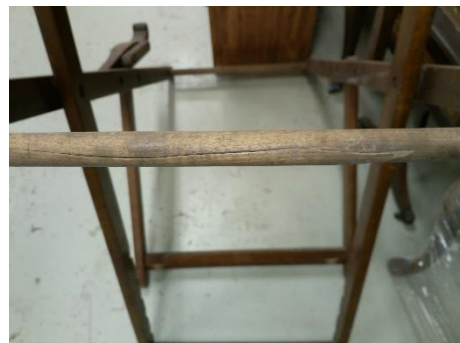
Toolil esimeste jalgade vahelise sidepulga mehhaaniline vigastus,

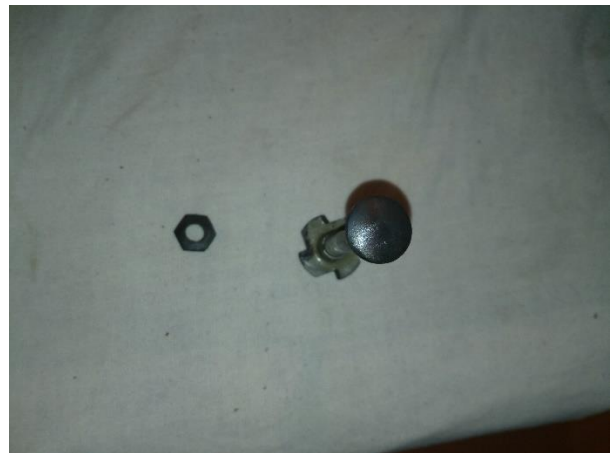
Uus polt (vt Foto 10) oli liiga kirkas ja eristus oluliselt tooli küljes olevatest vanade poltide peadest. Seepärast käiasin poldi pea väiksemaks. Samuti tumendasin metalli hõõgumiseni kuumutamise ja õlivannis metalli jahutamise teel.

| 7 | Enne uue mööblipoldi (Vt Foto 10) paigaldamist tuli poldi pea lihvida väiksemaks ja tumendada (Vt Foto 15 ja Foto 16), et see sulanduks Toolil olevate vanade poltidega, selleks lihviti poldi pea väiksemaks ja tumendati kuumutamise ja õlitamise teel;<br>Täiendavalt tuli Tooli raami sisse süvendada uus pesa, mis oleks piisavalt sügav löökmutteri ja kontramutteri jaoks (Vt Foto 11) | Leeklamp, elektrikäi, rauasaag, elektridrell, peitlid, pintsel. | Löökmutter, mutter, mööblipolt, õli, | Ca 4 h |

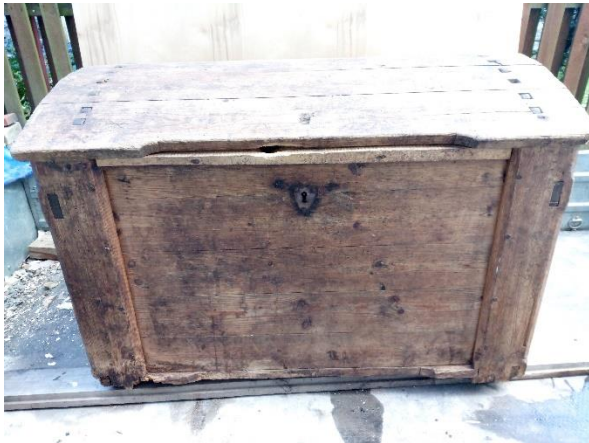
Foto 1

Kirstu eestvaade. Näha on eesmisel vasakpoolsel jalal ja põranda laual niiskuskahjustused. Kirstu kaane alla, luku kohale on paigaldatud liist, mis varjab osaliselt hiireaugu.

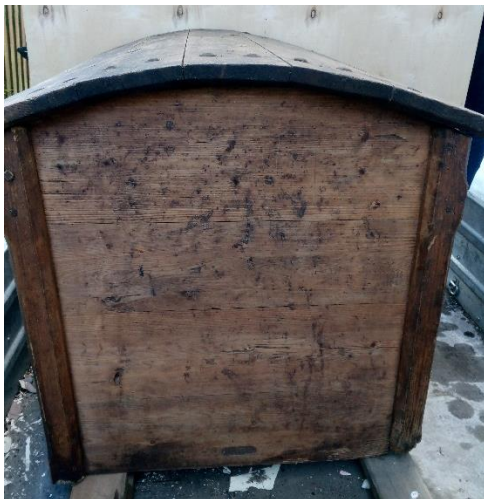
Foto 3

Kirstu vasak külg. All ääres näha niiskuskahjustused

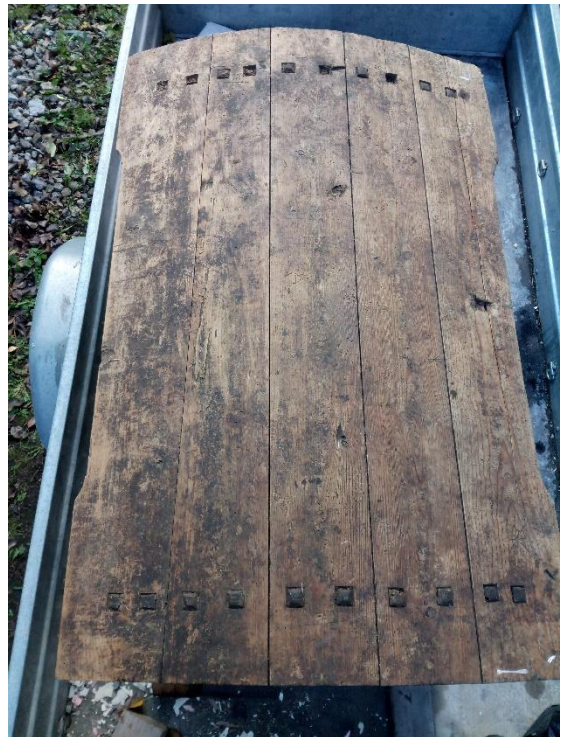
Foto 7

Vaade kirstule pealt.

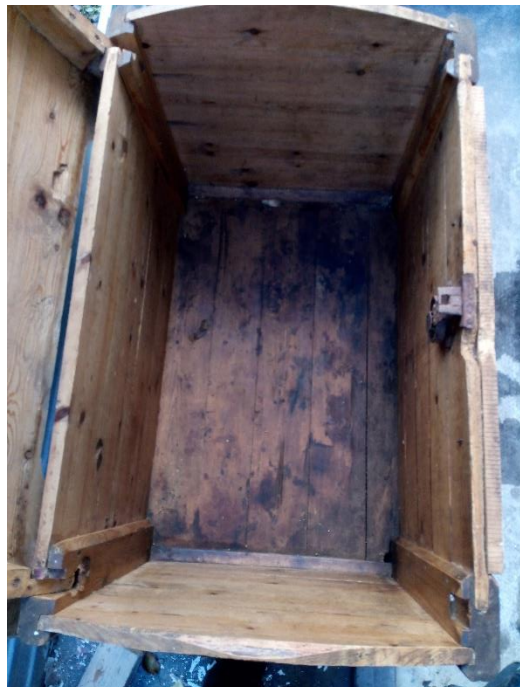
Foto 8

Kirstu sisemus. Näha näriliste kahjustused luku kõrval ja vasakpoolse esimese jala kõrval.

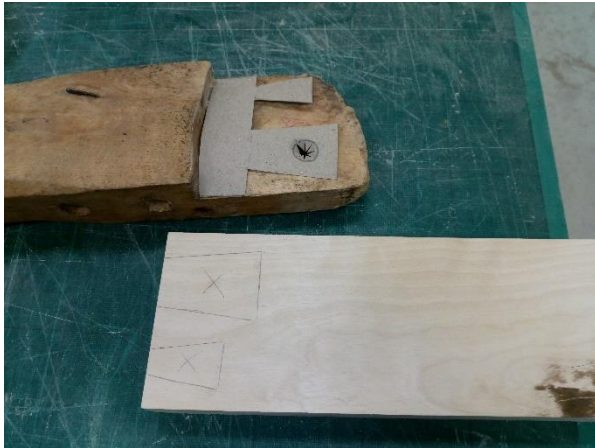
Foto 25

Kaane vasakpoolne hinge tagumine osa on saanud tugevaid veekahjustusi ja on pehkimise tõttu oma kuju kaotanud. Pehkinud osa plommitakse. Et konstruktsioon tugevam püsiks, liidetakse uus ja vana detail tappühendusega.

| 4 | <p>Puidukahjustuste parandamine:</p> <ul style="list-style-type: none"> <li>- Kaane hingeosa parandamine (<i>Fotod 24 – 26</i>);</li> <li>- Amortiseerunud naaglite, mis oma funktsiooni ei täitnud, asemel uute valmistamine (<i>Foto 6, Foto 23</i>);</li> <li>- Kaane eesmise laua, mille küljes on vasturaud pikiprao parandamine (<i>Foto 6, Fotod 19 – 22</i>).</li> </ul> <p>(kuivõrd lauale mõjuvad suured jõud, siis paigutati laua sisse risti 5 tüüblit. Tüübli augud puuriti järgmise laua poolt sellepärast, et tüübel ei jääks väliselt nähtav);</p> <ul style="list-style-type: none"> <li>- Jalgade proteesimine</li> </ul> | | | 5 tp |

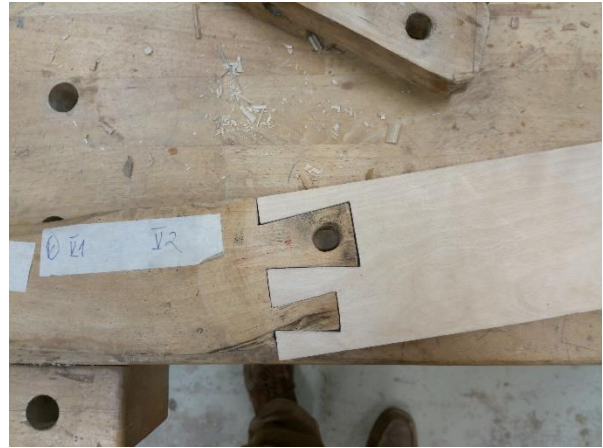
Foto 26

Uus ja vana on ühendatud. Säilinud on hinge tüübli pesa. Uus detail püsib tugevana ja ei takista kirstu tagaseinas liikumist.

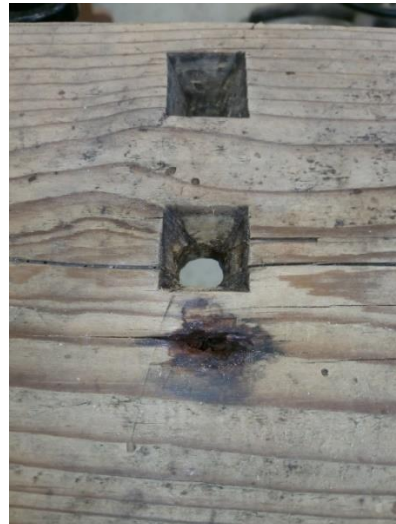
Foto 28

Kirstu kaanes olev naela auk.

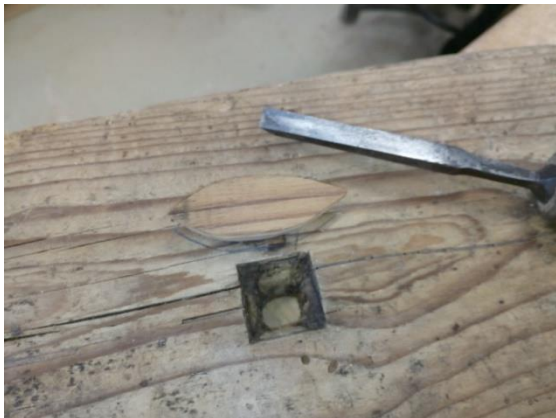
Foto 29

Naela auk on plommitud I

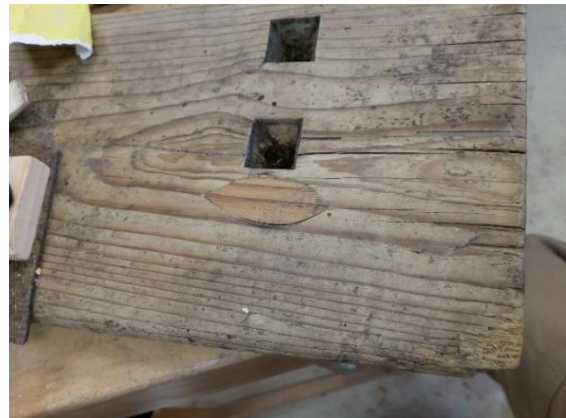
Foto 30

Naela auk on plommitud II

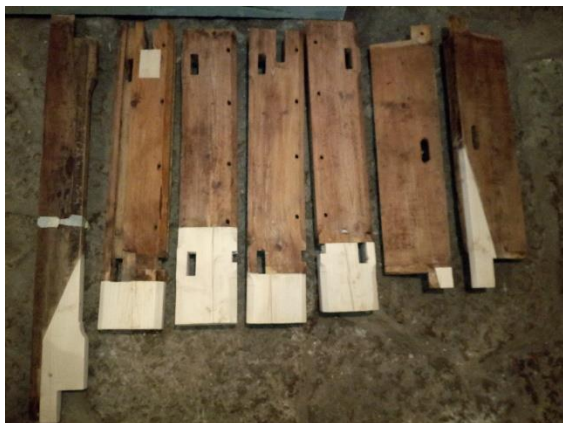
Foto 34

Kirstu seintele ja põhjale tehtud puiduparandused.

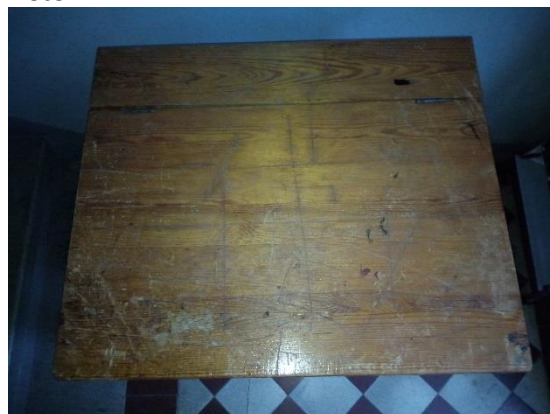
Foto 5

Vaade lauale pealt. Laual kaks plaadiga kaetud sahtlit. Foto ülemises servas kirjutusvahendite ja tindi sahtel ning foto alumisel poole suur sahtel. Lauaplaadid on tugevalt kahjustatud. Tindi purgi kohal on lauas auk (üleval paremal), vaata ka Foto

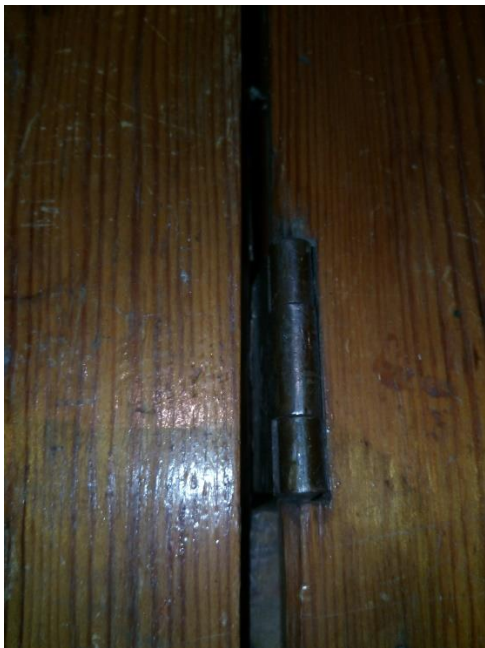
Foto 9

Lauaklapi vasakpoolne hing on ära väänatud.

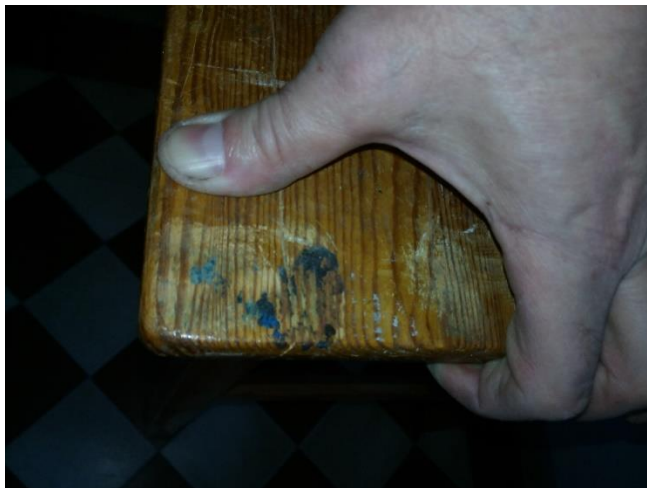
Foto 10

Klapplaua plaadi äär on saanud muljumise kahjustustusi.

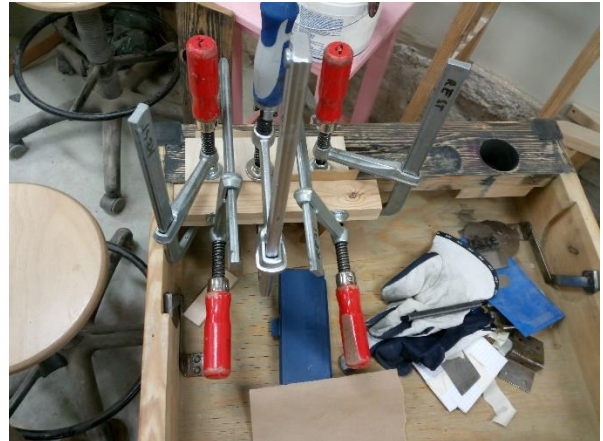
Foto 13

Lauaplaadid on osandatud.  
Kirjutustarvikute osas olevate lõhede liimimine  
ja täitmine.

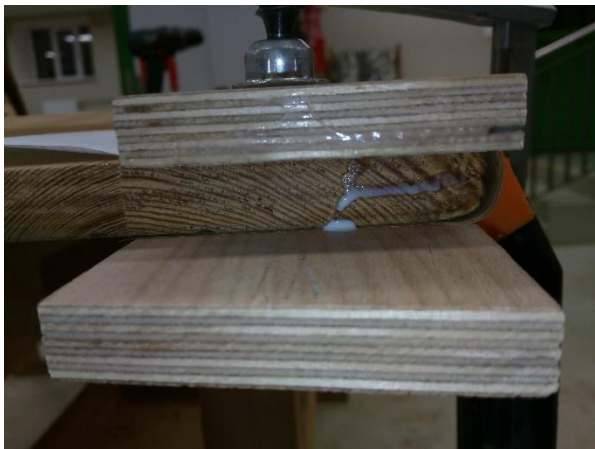
Foto 14

Lauaplaadil olevate pragude liimimine.

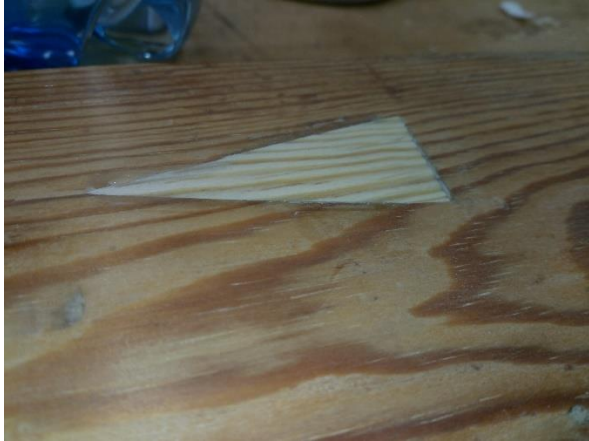
Foto 16

Kirjutamistarvikute plaadil olev auk on plommitud.

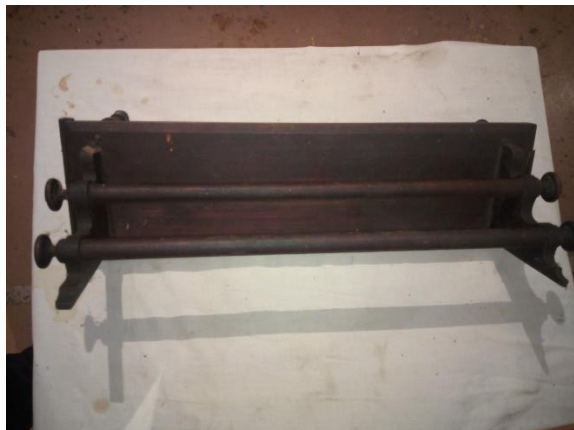
Rätikuhoidja- vaade alt.

Puidu kahjustused siini otstes ja siine toetaval seinal

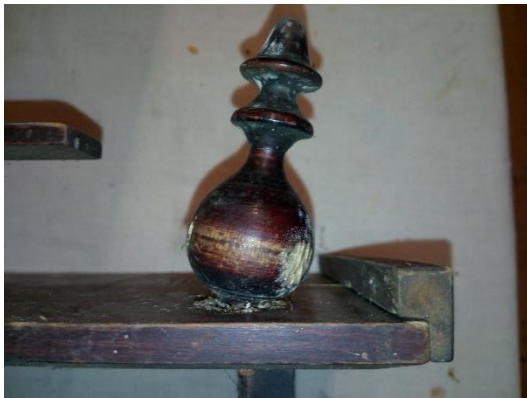
Parempoolne baluster - detailil puudub jalg.

Vasakpoolne baluster. Detail on terviklik kuid kinnitusest lahti ja viimistlus kahjustunud.

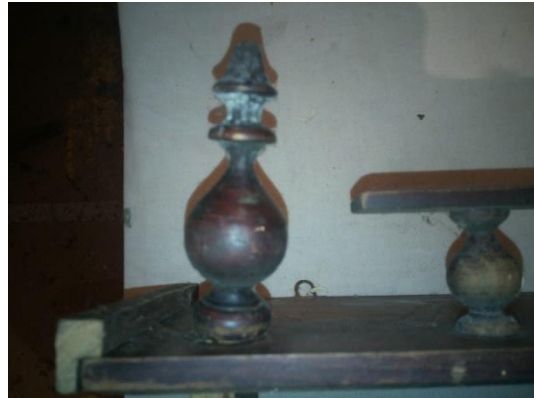
Lähivaade- näha amortiseerunud riputi ja riiuli äärelle paigaldatud stiilile mitte vastav liist.

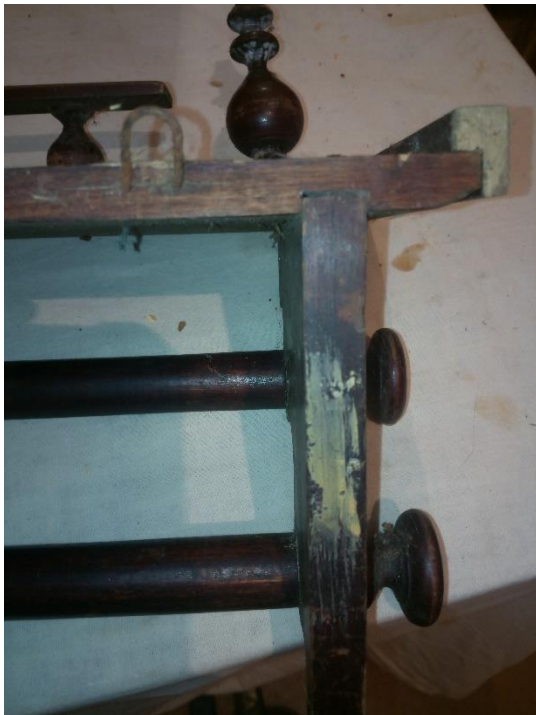
Lähivaade- puudub riputi. Näha puidukadusid ja pikisoonelisi pragusid.

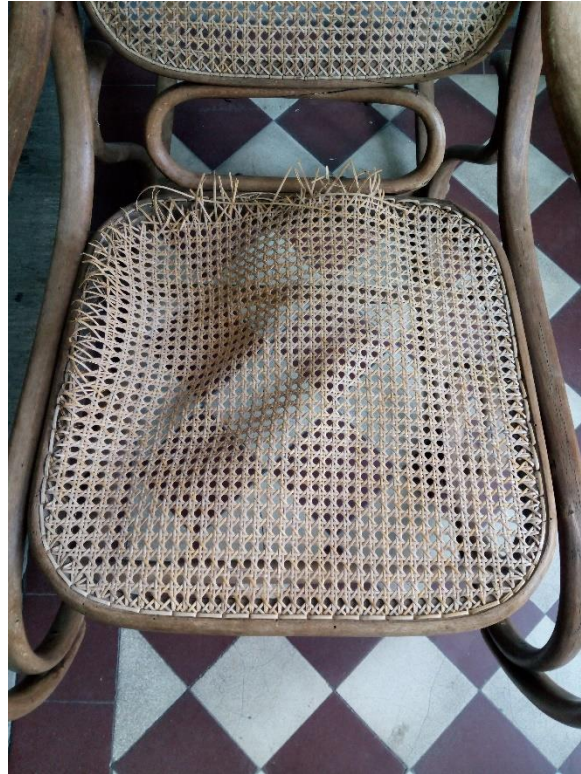
Kiiktooli iste.

Kiiktooli raamil esinevad puukoi kahjustused.

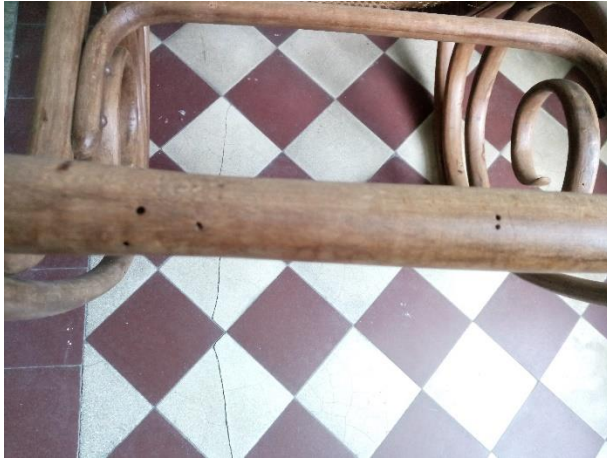
Füüsilist laadi puidu kahjustus kiiktooli vasakul küljel.

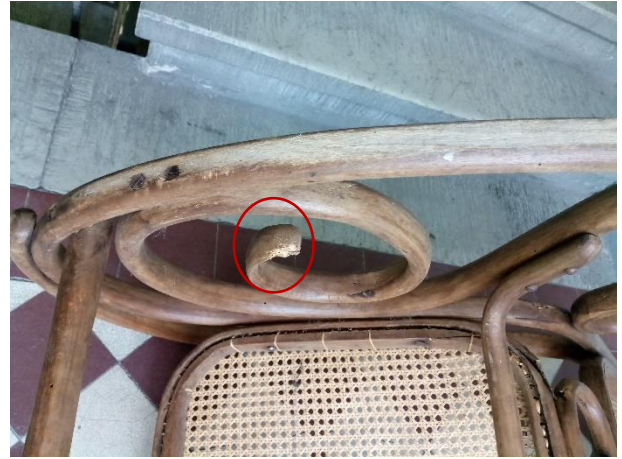
Mitmes kohas on raamil näha puidu kiudude murdumist, mis õnneks ei ole raami läbistavad.

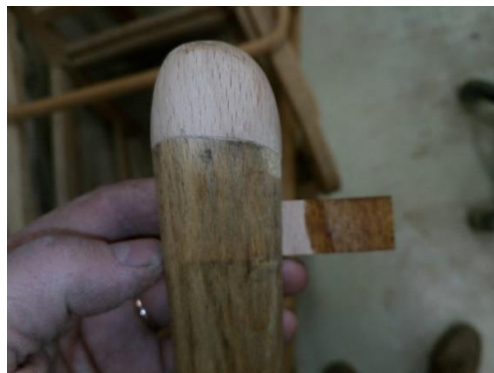
Foto 13

Toolsi põhja raamilt on vana rotang eemaldatud. Pildil on näha raamis olevad kahjustused.

Väiksemad praod täideti spooniribadega.

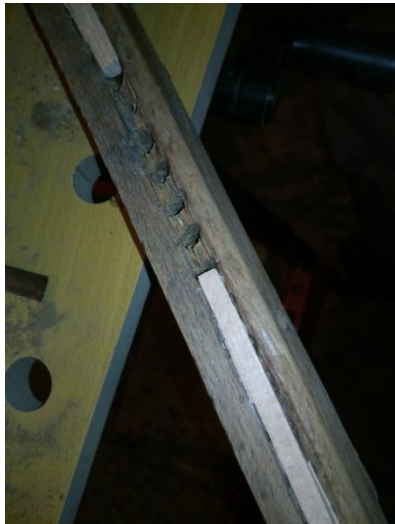
Foto 15

Suuremad puidukahjustused plommiti.

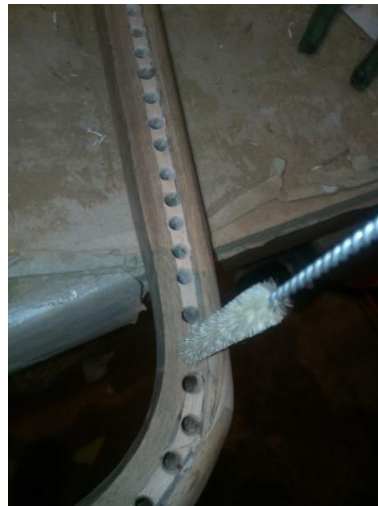
Foto 16

Plommid on liimitud, mõõtu lihvitud, rotangi kinnituseks vajalikud augud puuritud. Pildil toimub puuritud aukude puhastamine.

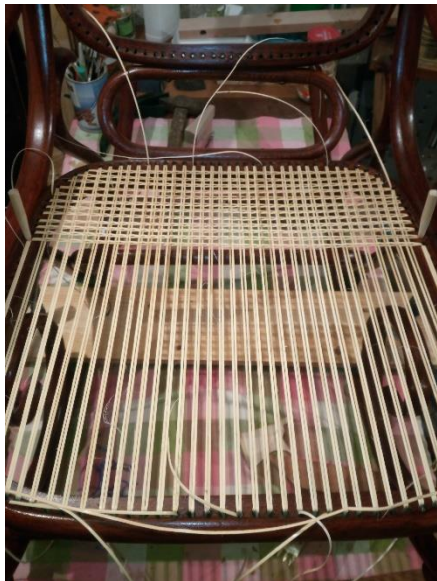
Sügavuti on rotangi jõhvid punutud. Käsil on  
risti asetsevate jõhvide punumine.

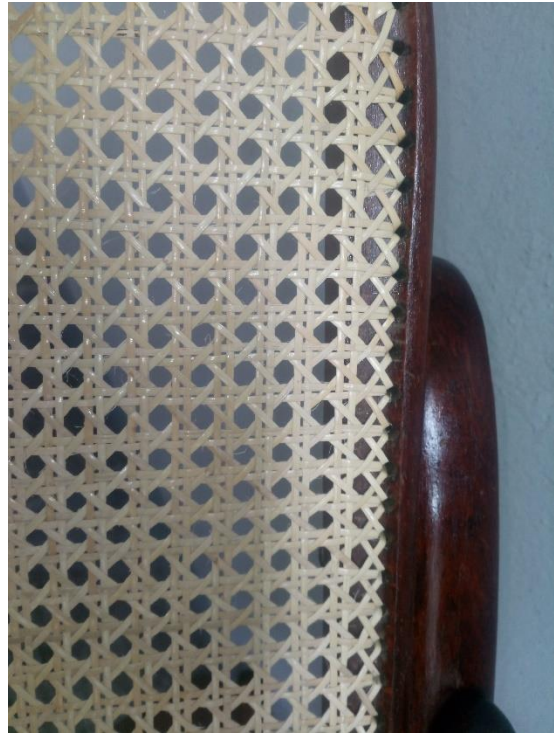
Foto 24

Lähivaade seljatoe punutisele.

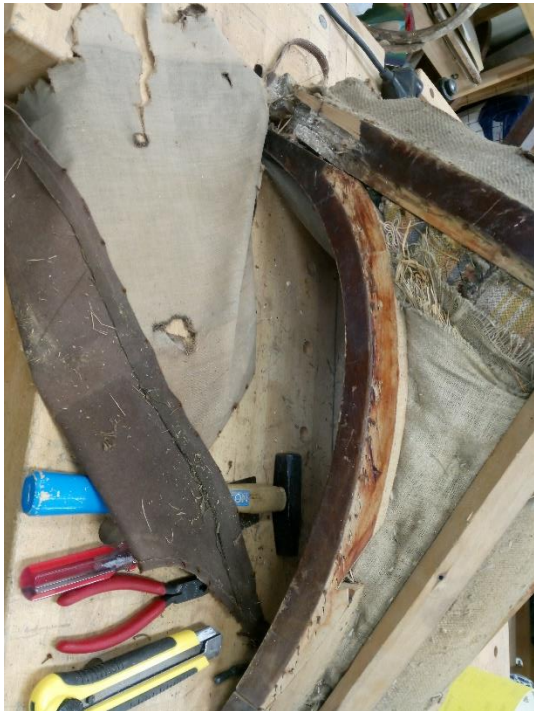
Foto 9

Tools osandamine. Polstri eemaldamine.

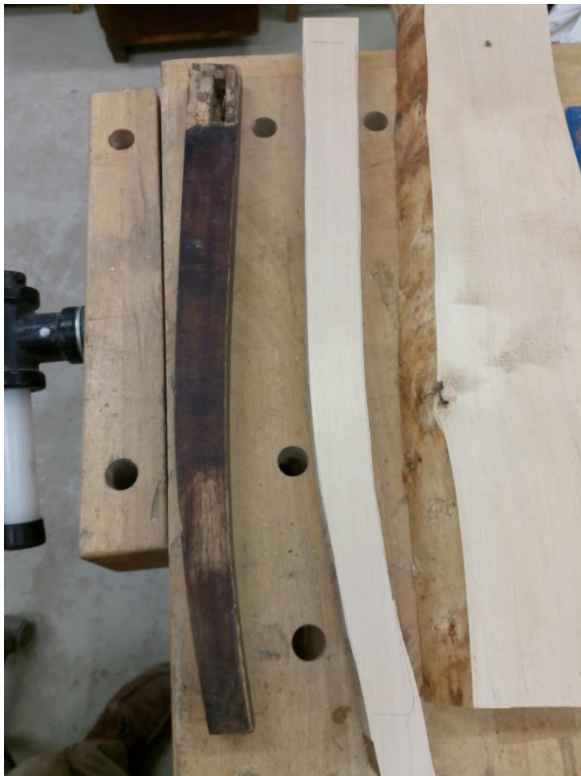
Foto 15

Vasakpoolse esijala toorik on välja saetud.

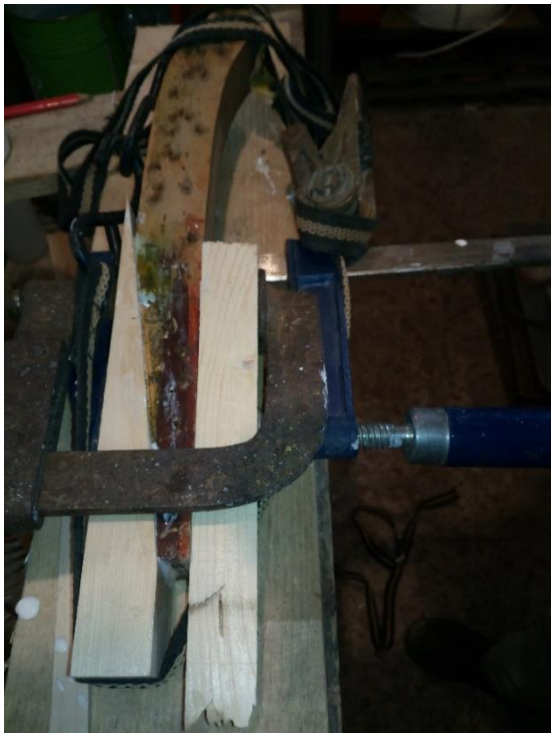
Foto 18

Sari protees on kuivamas- töö käib.

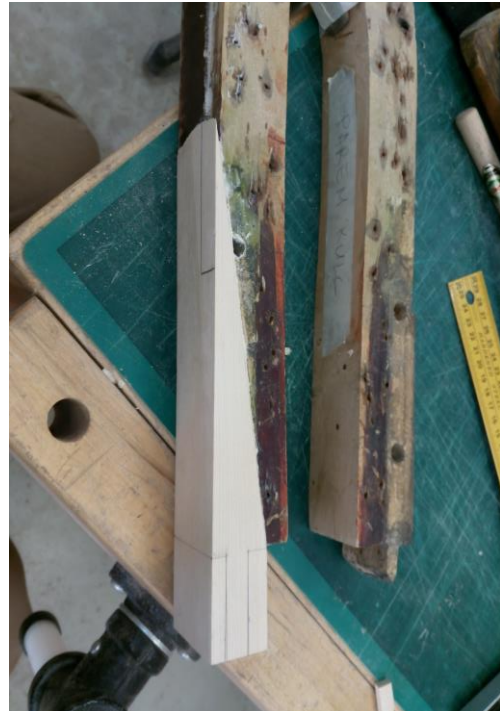
Foto 19

Sari protees on mõõtu lihvitud. Järgmisena tuleb jaapani sae ja peitli abil voolida sarile

tappühenduse keel (*detailile on abijooned peale joonitud*)

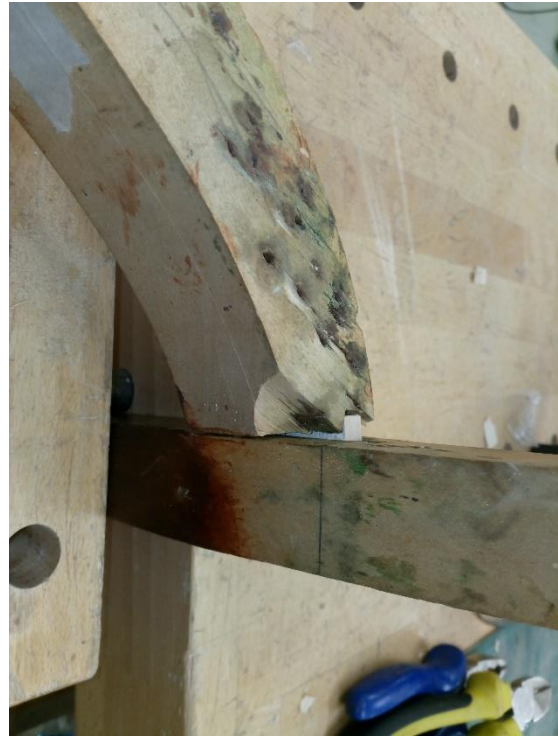
Foto 21

Parandus jääb selline.

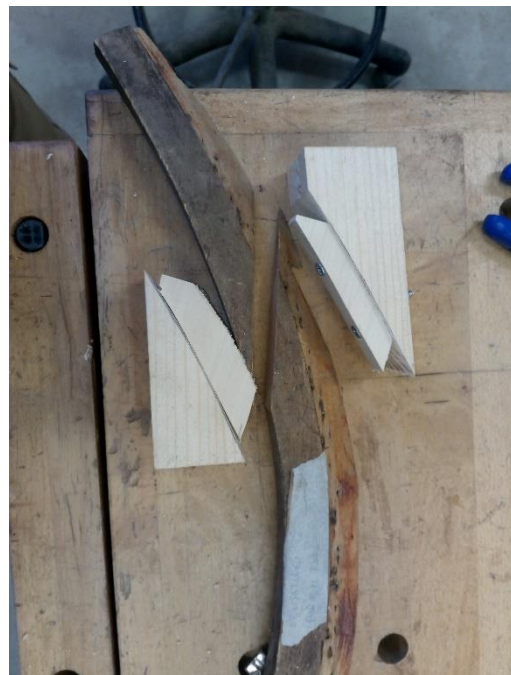
Foto 23

Toolil seljatoe püstpulgad on lahti võetud ja ootavad parandamist. Pildil on välja toodud, et seljatoe raami vasakpoolse detailid on liimühendustest lahti tulnud.

Seljatoe püstpulga liimimiseks valmistati rakised.

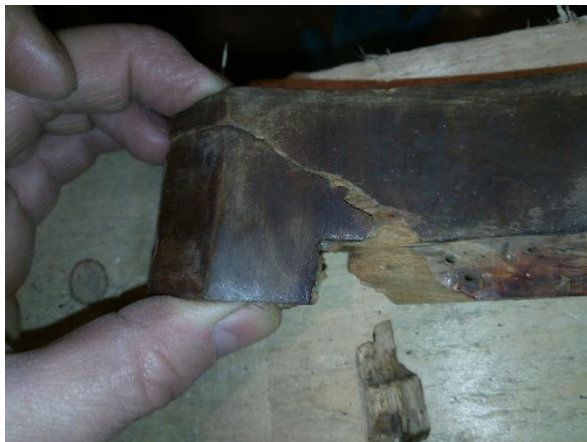
Foto 26

Seljatoe põikpuu kokku liimiseks liimitakse esmalt kokku sõrmede vahel olevad kaks detaili. Edasi lõigatakse plommi paigaldamise jaoks augu ääred siledaks ning selle järgi töödeldakse välja plomm (NB! Vastupidiselt tavapärasele töövõttele, kus esmalt lõigatakse välja plomm/panus ning selle järgi töödeldakse detaili)

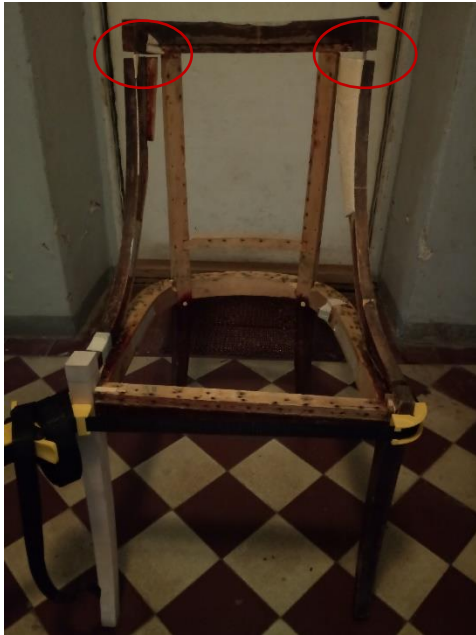
Foto 28

Prooviks ja täiendavateks mõõtmisteks pandi tool kokku. Ilmnes, et seoses puidu kuivamisega ei ole võimalik seljatoe põikpuu kinnitada püspulkadega (*punase ringiga*). Lisaks on tooli jalad erinevate kõrgustega. Tulenevalt jalgade seisukorrast otsustati, et nn „null punktiks“ võetakse vasakpoolse jala pikkus.

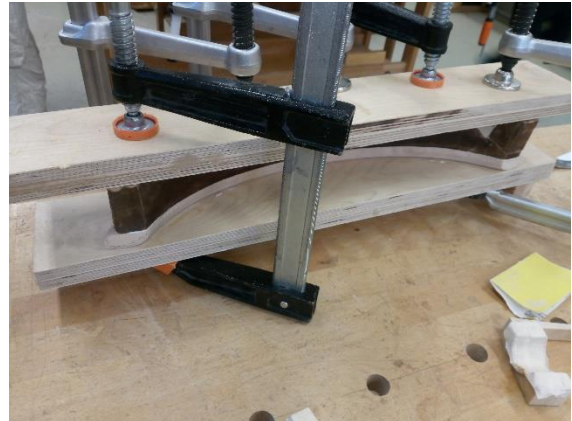
Foto 29

Tooli seljatoe raami ülemisel äärel puudu olev kumer liist on välja lõigatud ning paika liimitud. Liim kuivab, töö käib.

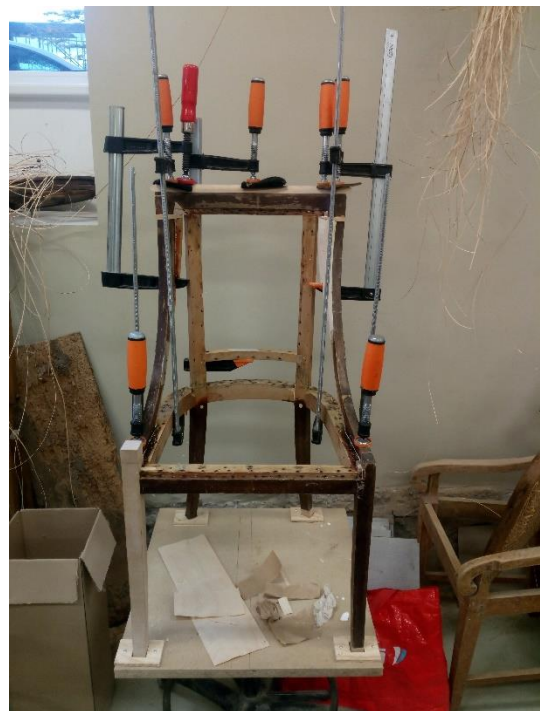
Foto 31

Plommid seljatoe raami ülemistesse nurkadesse ning tooli jalgadesse on paigaldatud. Samuti on seljatoe kumer liist paigaldatud.

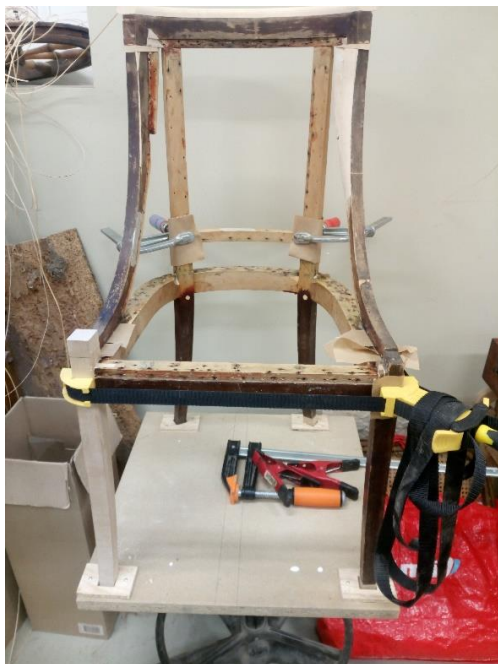
Foto 32

Toolisarid on kokku liimitud ja pressi alla pandud. Jalgade asendi fikseerimiseks on tooli alla pandud rakis, mis hoiab jalgu õiges asendis.

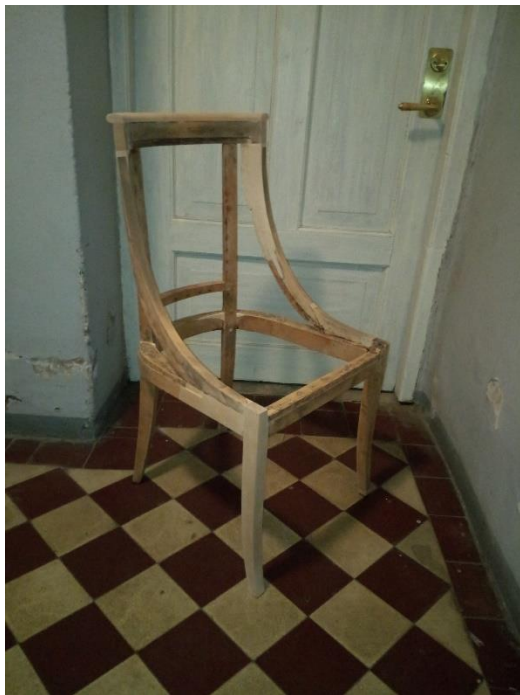
Foto 34

Kokku liimitud raamilt on vana värv viimistlusma võetud.

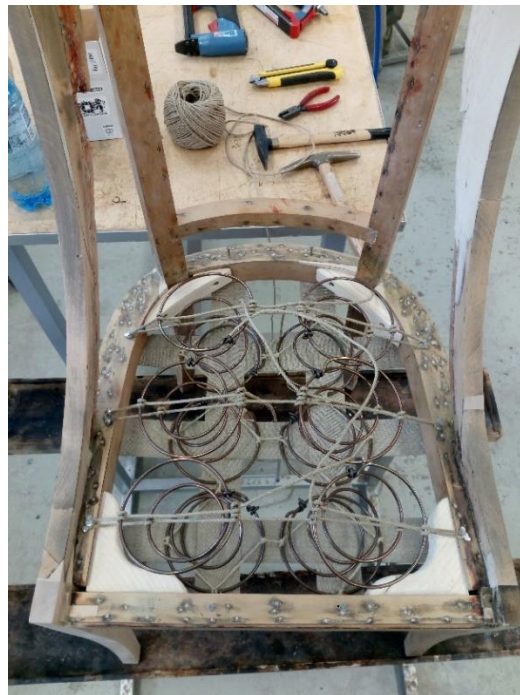
Foto 35

Tooliraamile paigaldati nurgaklotsid. Paigaldatud on sadulavööd ning alustatud on vedrude sidumisega.

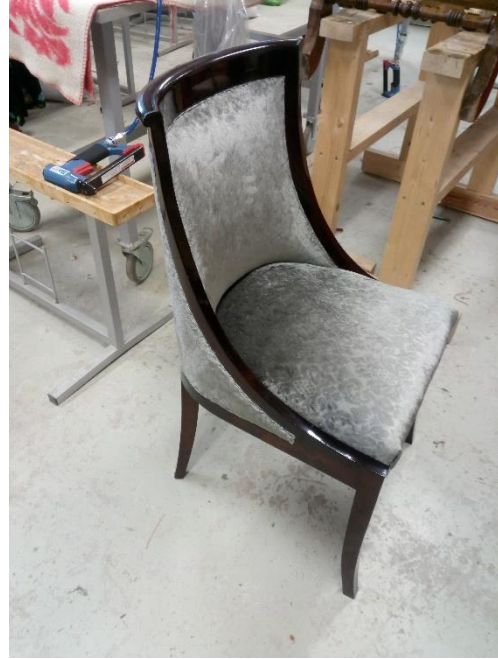
Foto 61

Üldvaade polsterdatud toolile.  
Järgnevad šellaki parandused, istme polstri  
nurkade õmblemine ja polstri äärepaela  
kinnitamine

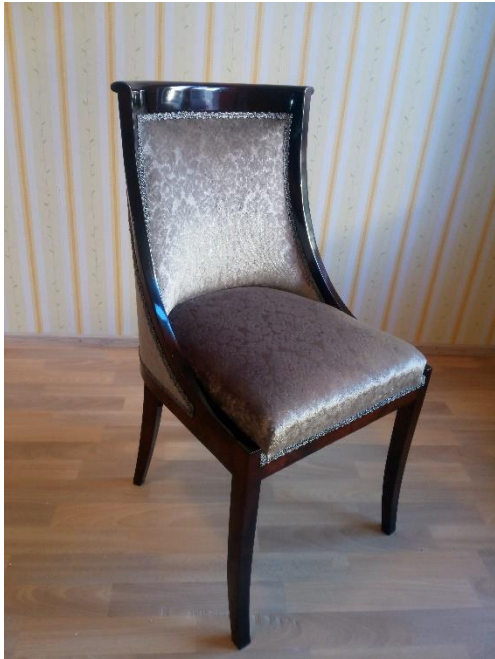
Foto 62

Vaade toolile.  
Katteriide äärepael ja jalgade vildi ribad on  
paigaldatud. Tooli restaureerimisülesanne on  
täidetud.

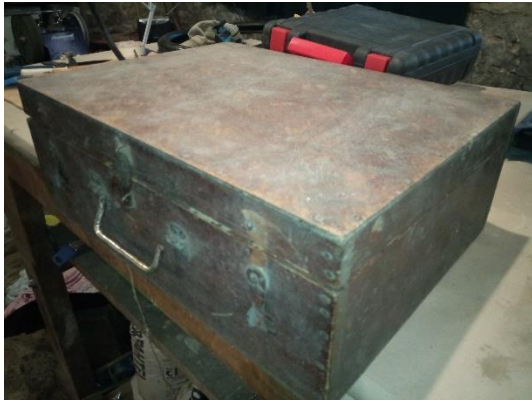
Foto 1

- Tööriistakohvri väline pind ja sisemus on tugevasti määrdunud (Foto 1, Foto 2);
- Tööriistakohvri hingede ja sulgemise konksude kruvid loksuvad;

Kohver- vaade eest.

| Punkt rest. plaanist | Tegevuse kirjeldus | Tööriistad | Kulumaterjal | Aeg |
|---|---|---|---|---|
| 2 | - Kohvri pesemine ja kuivatamine.<br>Enne puhastust näeb kohvri pind välja selline nagu näha fotodel 1 ja 2 | Hari, | Roheline seep, vesi, puuvillane riie. | Pesemine 2 h;<br>Kuivamine ca 5 päeva |

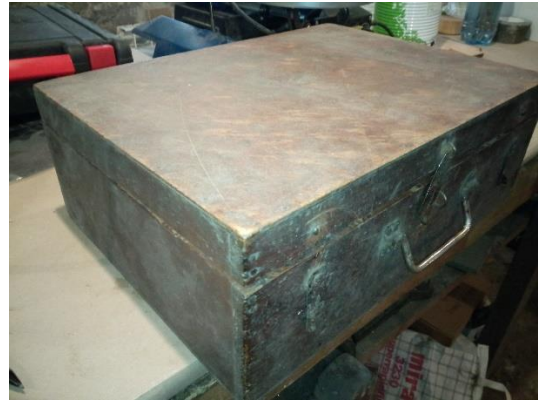
Foto 2

Kohver- veel üks vaade.

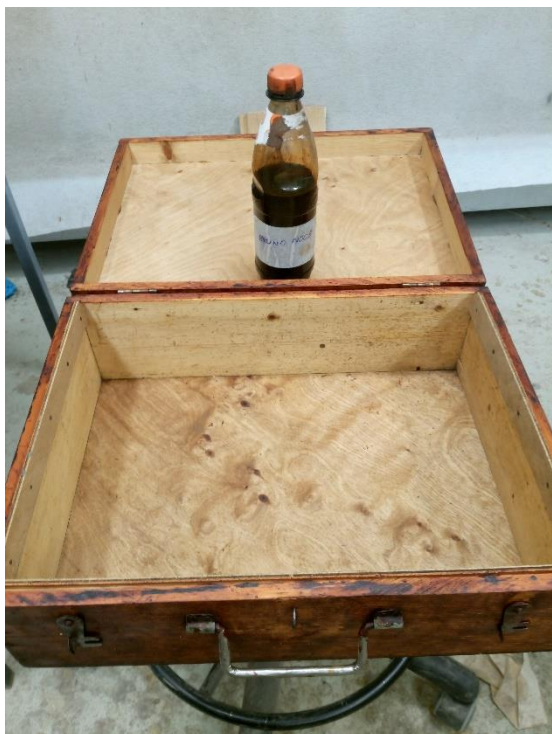
Foto 4

Kohver on puhastatud ja kaetud peitsiga

| Punkt rest. plaanist | Tegevuse kirjeldus | Tööriistad | Kulumaterjal | Aeg |
|---|---|---|---|---|
| 3 | Kohvri peitsimise ja lakkimine<br>(vt Fotod 4 kuni 7) | | Peits, värnitsa-tärpentiini segu, Šellak lakk. | Kokku ca 5 h |

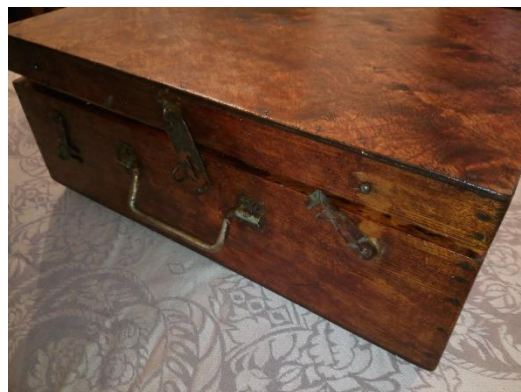
Foto 5

Kohver on krunditud ja kaetud shellak lakiga.

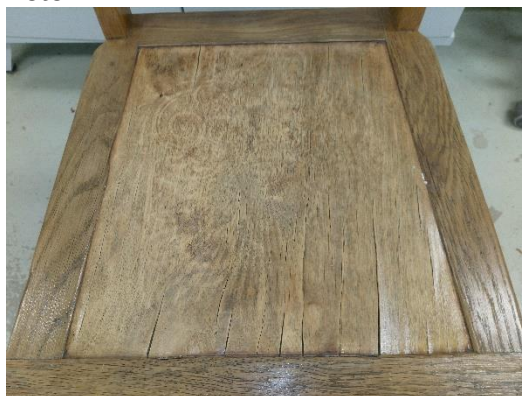
Foto 2

Tool I istmeplaat. Plaadil on tugevad mehaanilised- ja vee kahjustused. Kuivõrd tooli soovitakse võtta igapäevasesse kasutusse (olemasoleva istmeplaadi taastamisel pole olemasoleva eelarvega võimalik saavutada vajalikku kasutuskindlust) ja Tool II istmeplaat puudub, siis otsustati olemasolevast istmeplaadist loobuda.
