Tallinna Ehituskool

# Portfoolio

Mööblirestauraatori eriala

Ian Schimanski

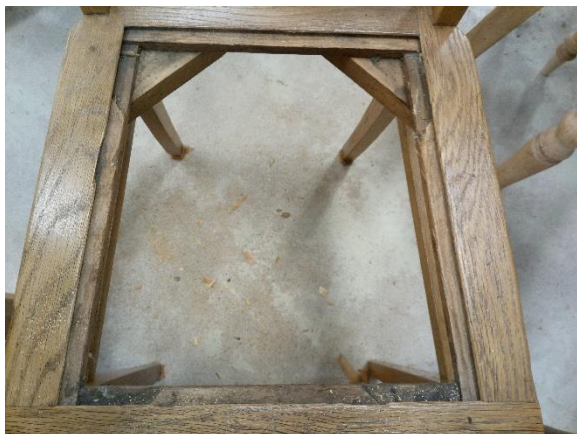
Foto 3

Istmeplaat on eemaldatud.

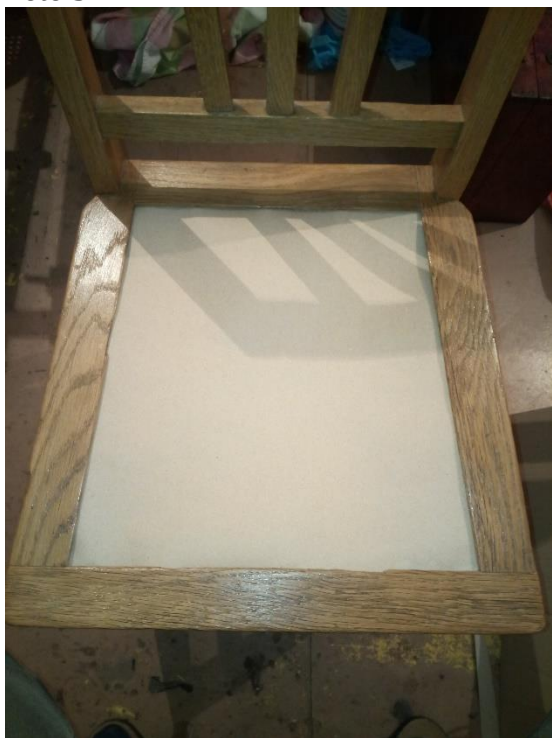
Foto 5

Toolil istmeplaadi valmistamiseks on valmistatud papist šabloon.

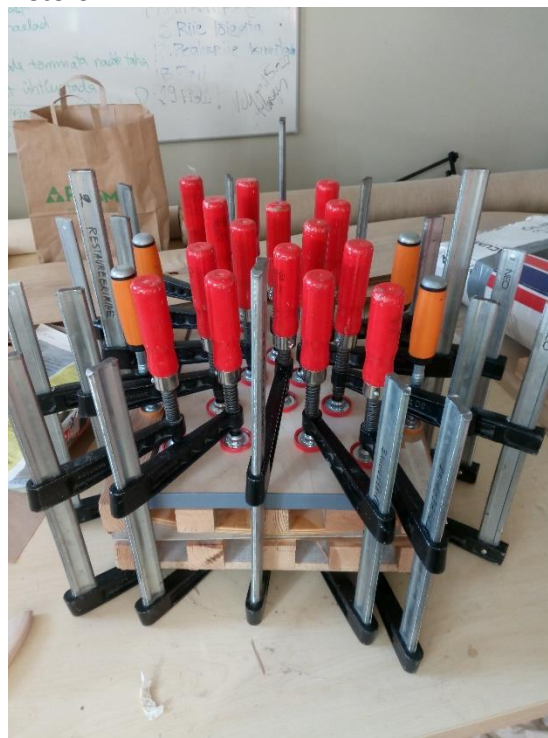
Foto 6

Uus istmeplaat on spooni ribadest koostatud, liimitud ja jäetud pressi alla kuivama.

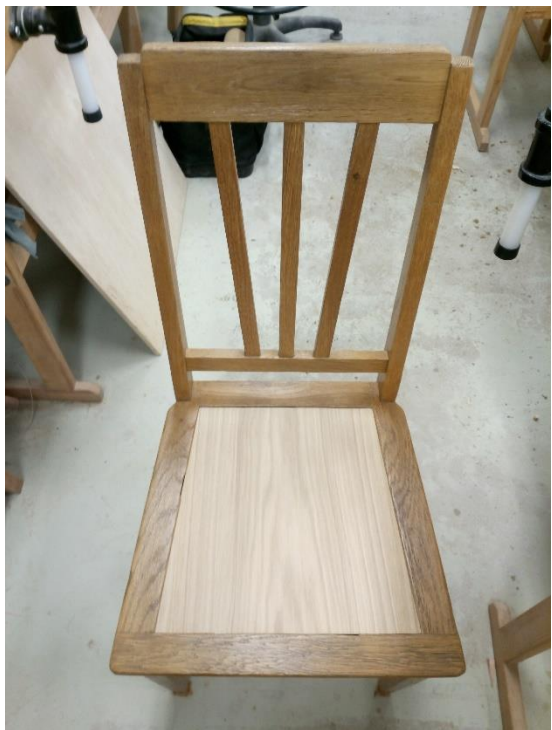
Foto 7

Uus istmeplaat on pressitud tooli raami freesitud faasi sisse.

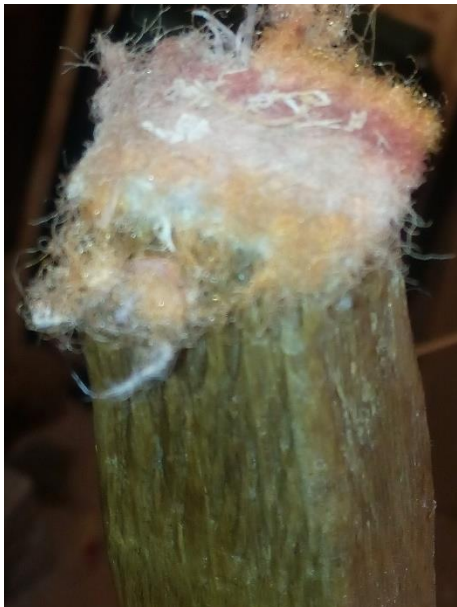
Foto 9

Toolil jalgade pehmendused on kulunud ja vajavad vahetust.

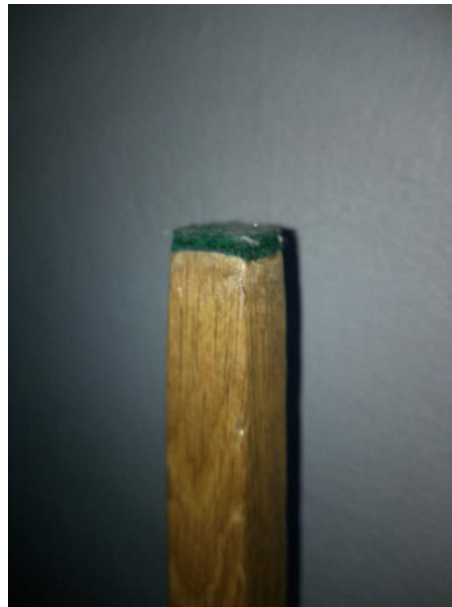
Foto 10

Uued jalgade pehmendused valmistati vildist.

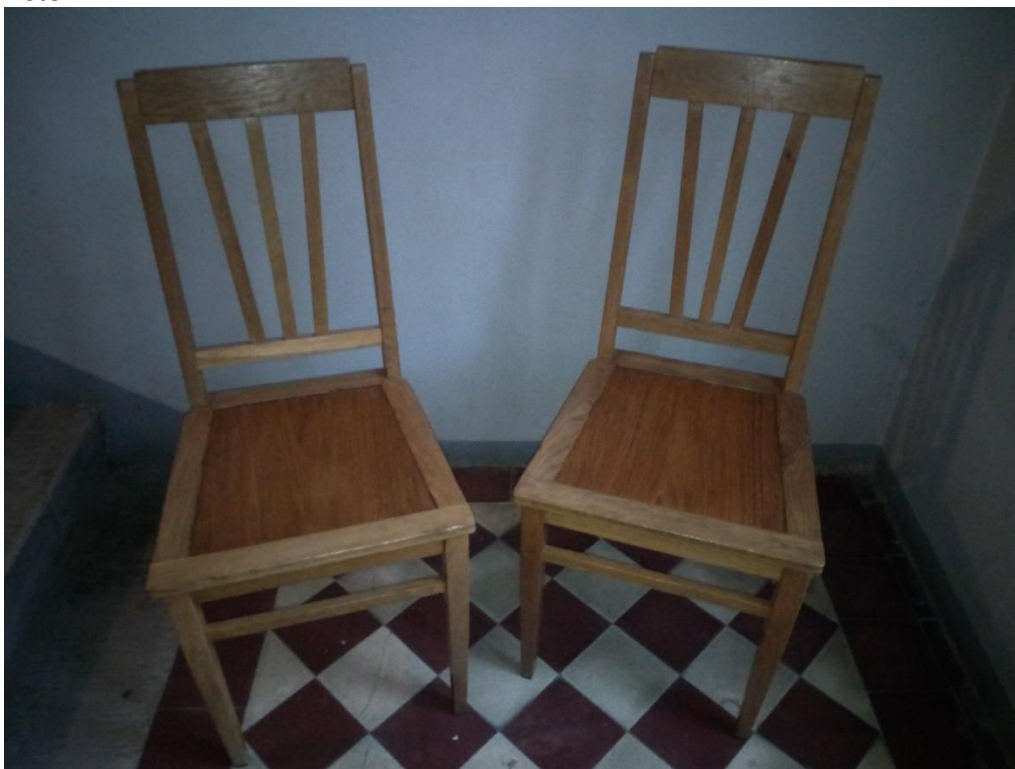
Foto 11

Toolide istmeplaadid on paika liimitud ja valmis pakendamiseks ning transpordiks.

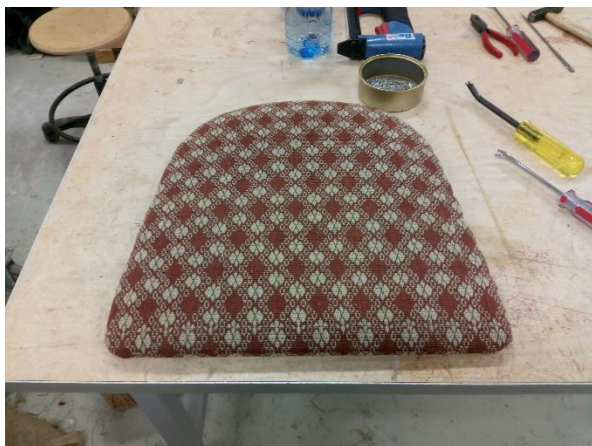
Foto 1

Toolipõhi on raamist välja võetud. Olemasolev polster eemaldatakse.

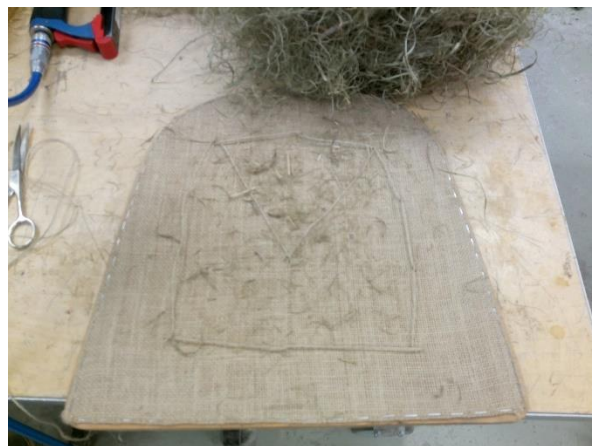
Foto 2

Polster on eemaldatud. Põhja plaadile on kinnitatud kotiriie. Kotiriide külge on õmmeldud tihiniidid, mis on abivahend merihaina paigaldamisel.

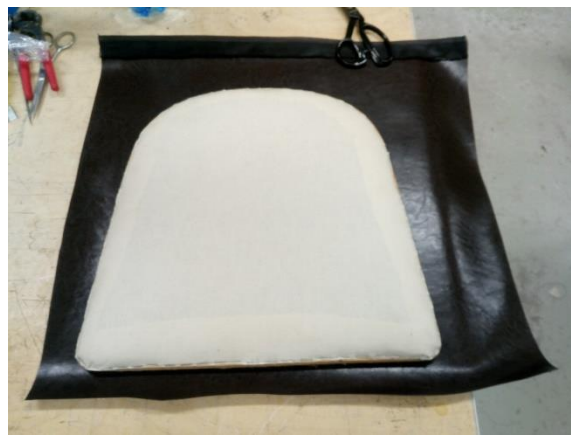
Foto 4

Vaheriie on kinnitatud põhja plaadi külge. Pealikiht, milleks on kunstnakk, on välja mõõdetud,

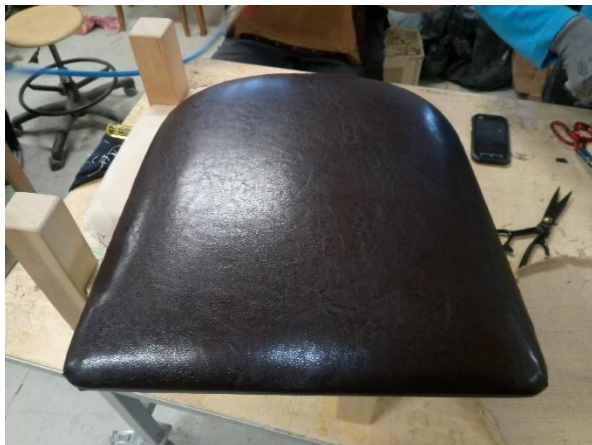
Foto 5

Pealiskiht on kinnitatud põhja plaadi külge.

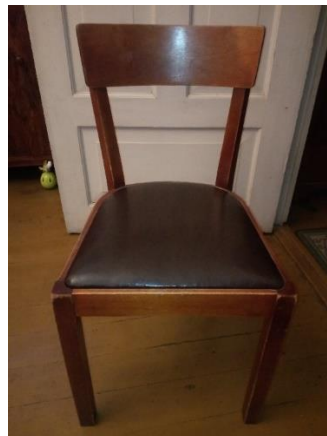
Foto 6

Uue polstriga istmeplaat on paigaldatud oma kohale. Tool nagu muiste...  
Kassi uudistamas ei ole, ta on omastanud kolmepulga tooli ning ei sega selle tooli pildistamist

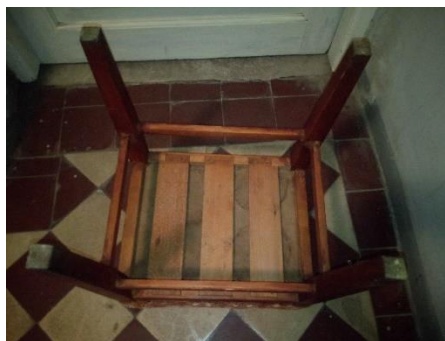
Foto 2

Taburet altvaates. Näha on, et sadulavööd asendavad saride külge kinnitatud laud.

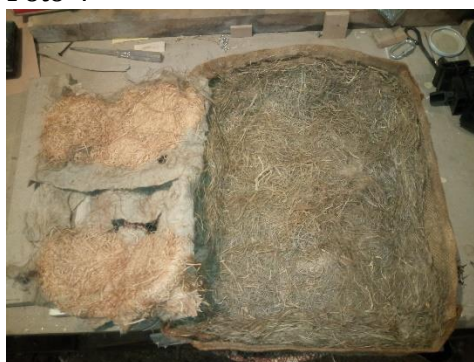
Foto 4

Vana polstri eemaldamine.

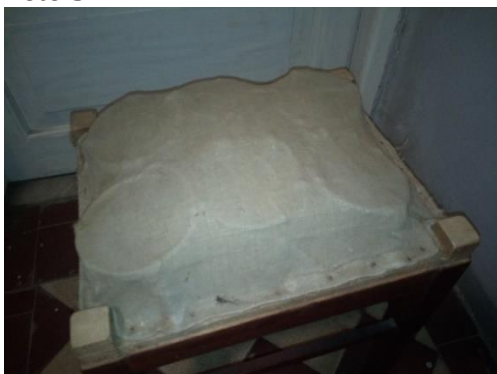
Foto 5

Vedru katteriie ootab eemaldamist.

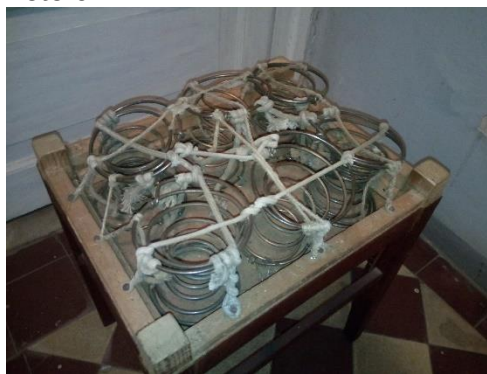
Foto 6

Vaade sellele, milline on olnud materjalide kasutus vedrude sidumisel.

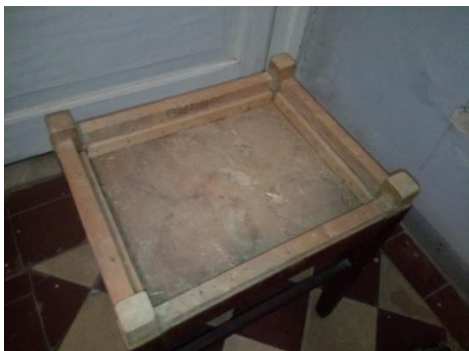
Foto 7

Polster on eemaldatud.

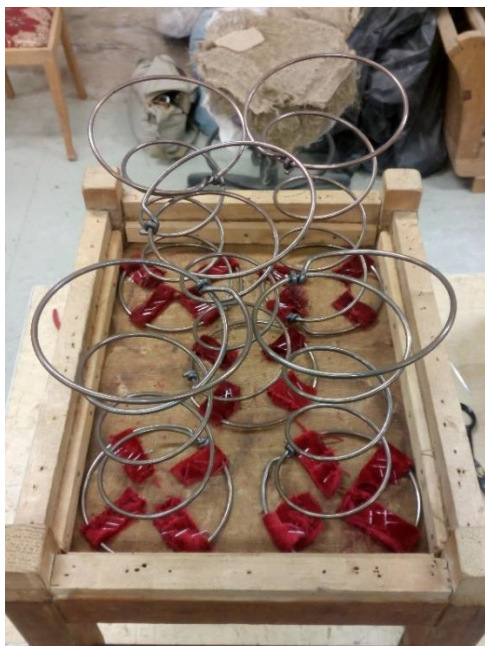
Foto 8

Uued vedrud on paigalatud. Kuivõrd uute vedrude läbimõõt on suurem kui vanadel vedrudel, siis paigaldati 6 vedru asemel 5vedru.

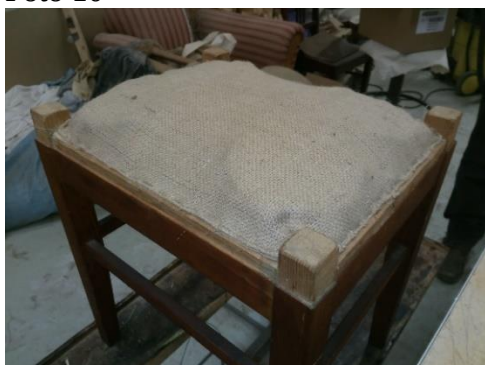
Foto 10

Vedrudele on paigaldatud katteriie.

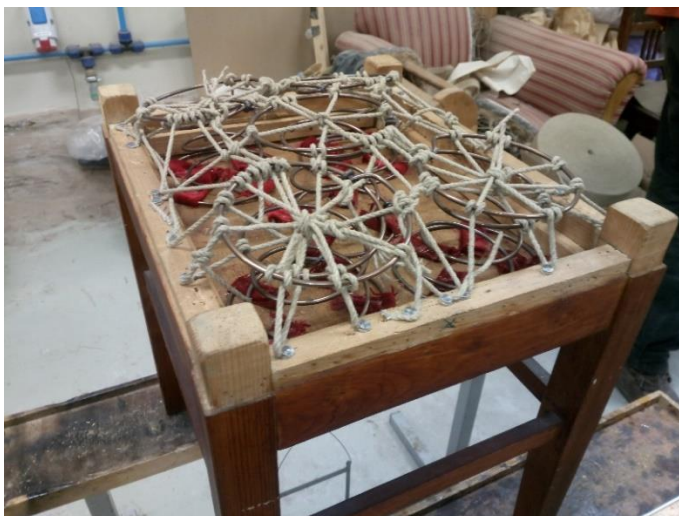
Foto 9

Vedrud on seotud.

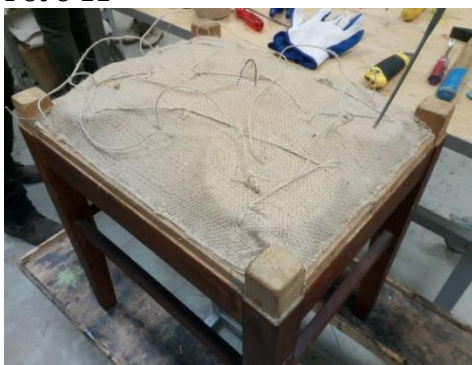
Foto 11

Tihiniit on õmmeldud.

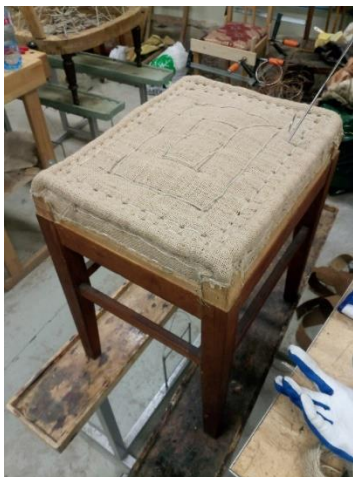
Foto 13

Polster ja kant on õmmeldud.

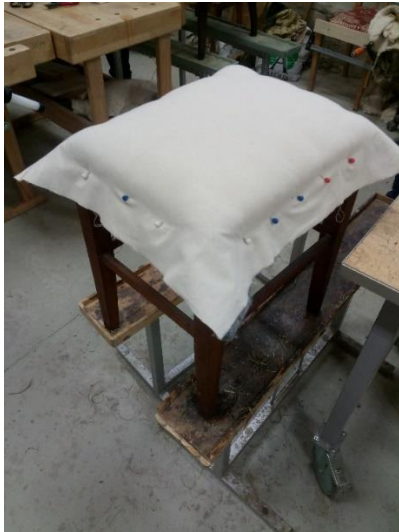
Foto 14

Mitkal on paika asetatud ja  
nööpnõeltega eelpingutatud.

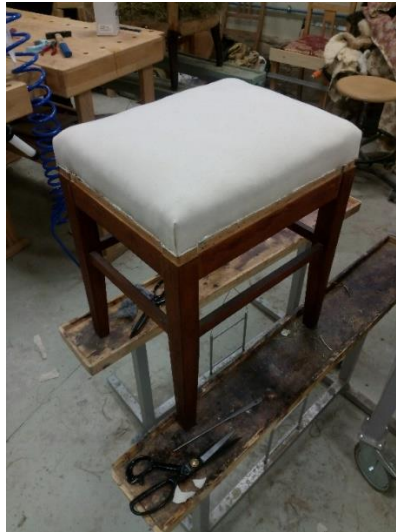
Foto 15

Taburet on pealisriide ootel

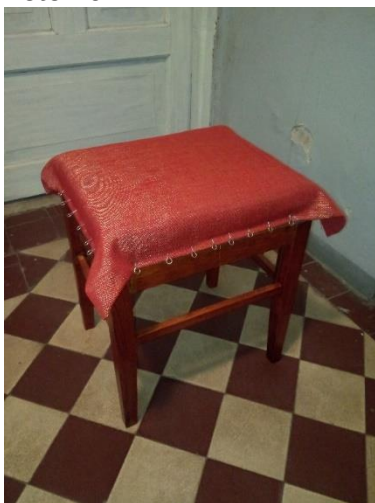
Foto 16

Pealisriie on paika asetatud.

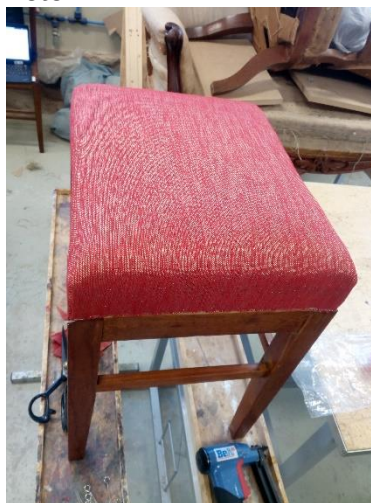
Foto 17

Pealisriie on kinnitatud.

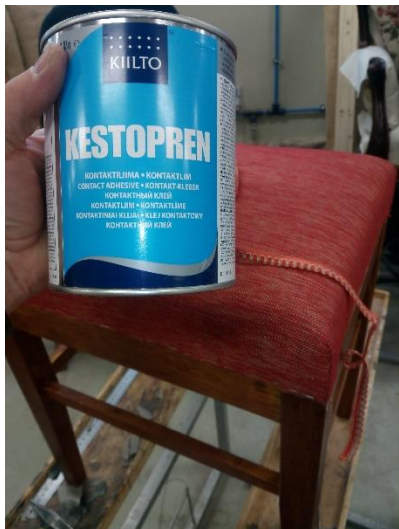
Foto 18

Taburet on äärispaela kinnitamiseks valmis.

Äärise kinnitamiseks kasutatakse Kestopren kontaktliimi.

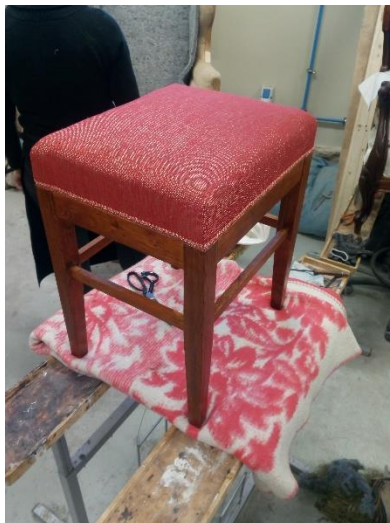
Foto 19

Paigaldatud on äärispael ja vildid tooli jalgade alla. Taburet on kasutamiseks valmis.

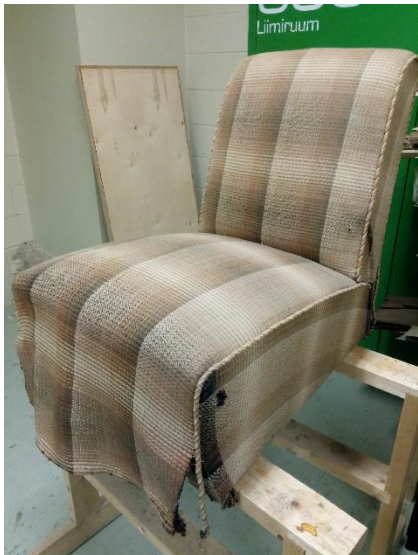
Foto 5

Tugitooli iste on eemaldatud raamist.  
Alustatud on katteriide eemaldamisega.

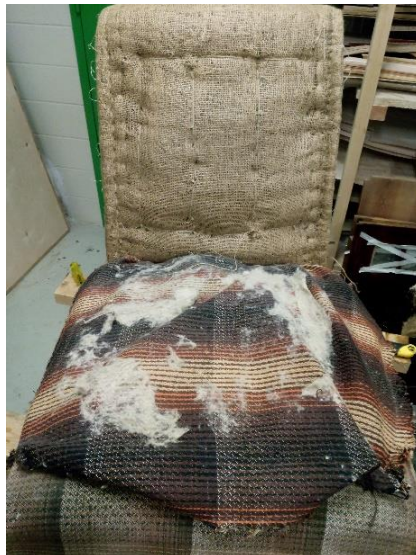
Foto 6

Pooleli on seljatoe katteriide eemaldamine.

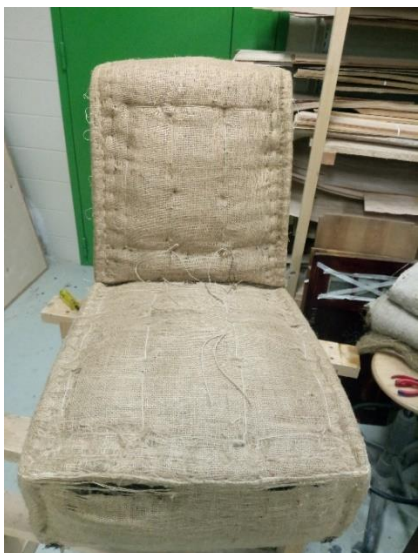
Foto 7

Katteriie on eemaldatud

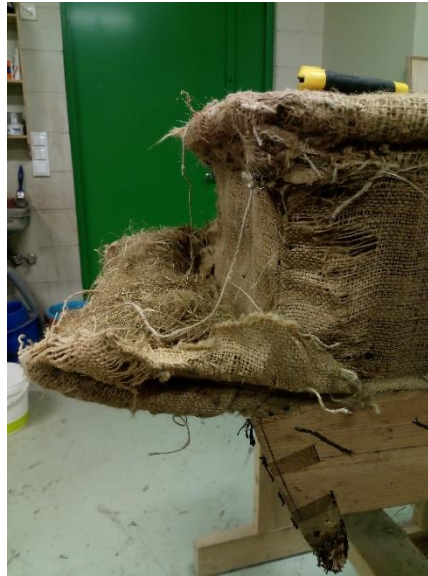
Foto 10

Tooli istme ette õmmeldud „tasku“, mis on raami kumeruse pikenduseks ja mis õmmeldakse ning täidetakse selliselt, järgiks käetugede kuju.

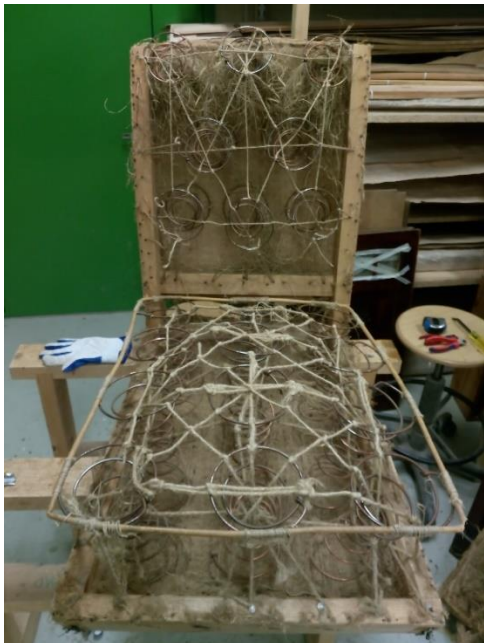
Foto 11

Seljatoe ja istme vedrude katteriided on eemaldatud.

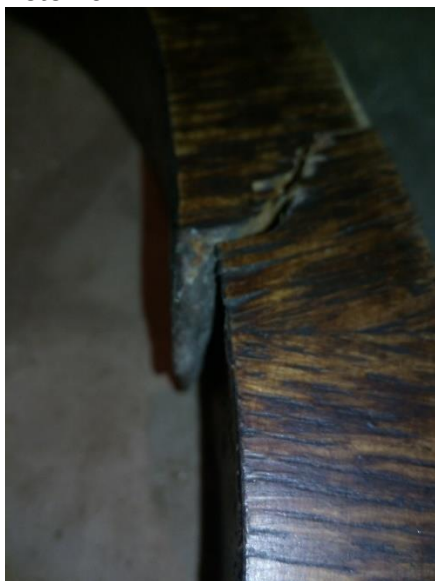
Foto 16

- Polster on amortiseerunud. Istudes toolidele on tunda, et vedrud on kaotanud oma jäikuse (väsinud) ning polstri täitematerjal on täitekihis vedrude pealt ära nihkunud;
- Mõlema tooli polstri pealisriie koltunud, määrdunud ja välja veninud;
- Toolide käepidemetel on spoonikaod. Ühe tooli vasaku käetoet puitkonstruktsioon on murdunud. Tugitoolide raamide nurkadel esineb üksikuid murdumisi ja pragusid, mis tingitud naeltest (Foto 16, Foto 17)

Näide puidust osade defektidest-  
Käetugi on murdunud. Palju on spooni  
kahjustusi.

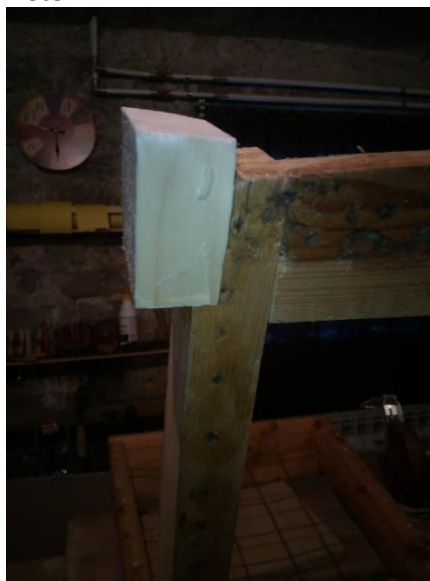
Foto 17

Näide puidust osade defektidest II-  
Raamil on puidukaod.
