Palkmajade renoveerimine Eestis: kus me oleme ja kuhu liigume

Esimene uuring: Esna-Kareda välitööd

Teine uuring: EVMi koordineeritud nõustamisvõrgustiku aruannete andmebaasi analüüs

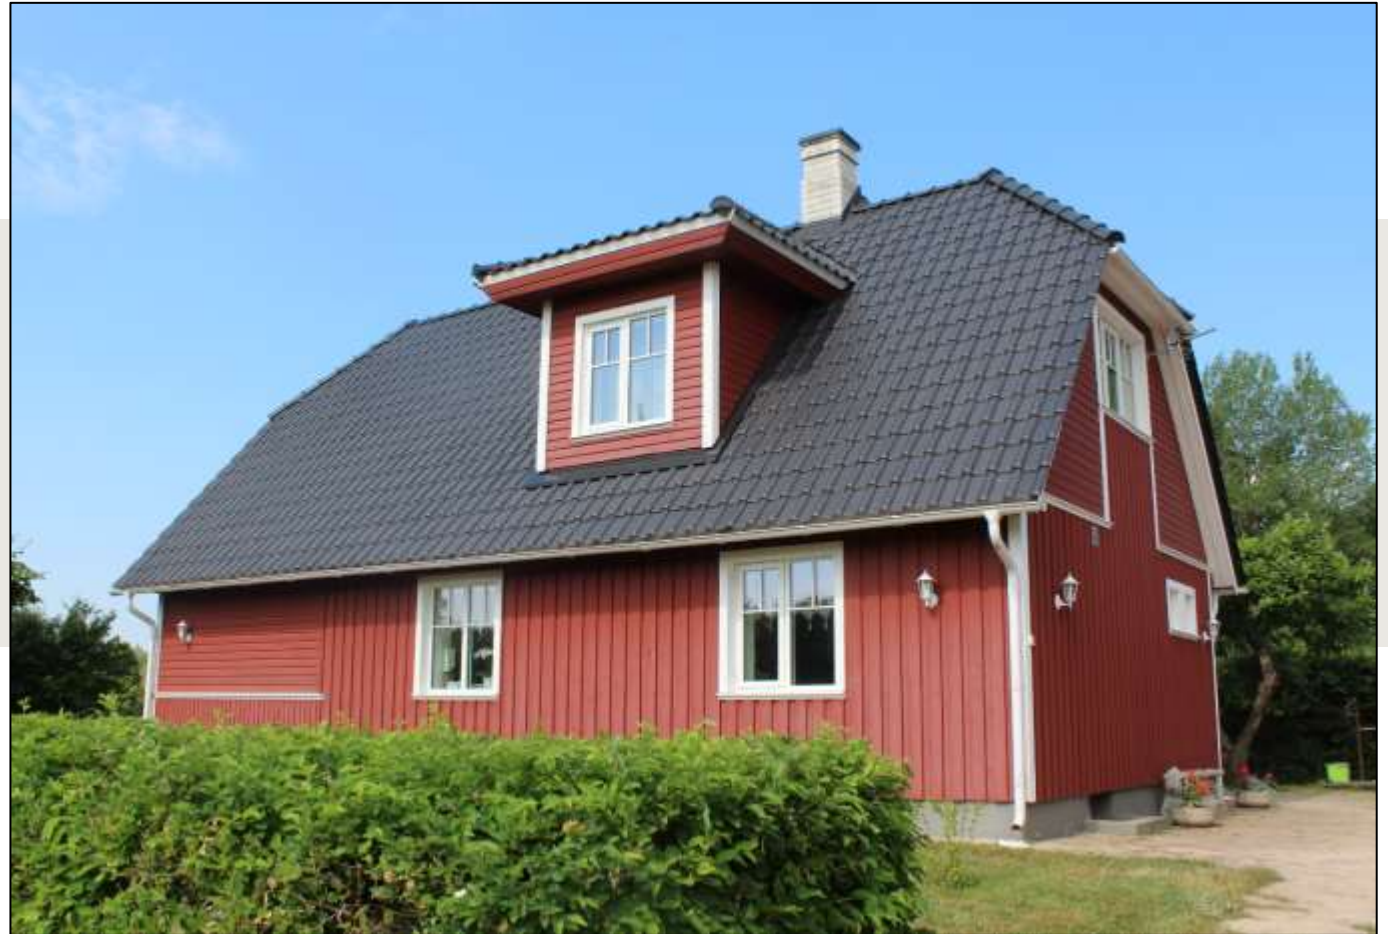
- Kogusumma: **39**
- Renoveerimistöõde arv: **11**
 - **Miks sai valimist eemaldatud?**
 - **Mida tähendab „renoveerimine“?**

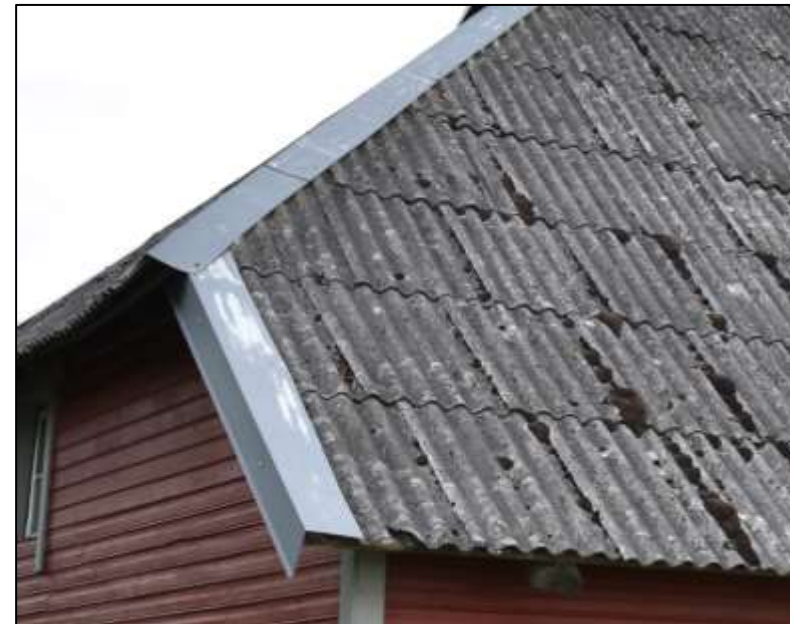
- Katuste renoveerituse ulatus: **30%**
 - Üldjuhul saab eterniitkatus asendatud plekk-katusega, mõnevõrra ka kivikatusega
 - Ei renoveerita palju, kuid vähemalt seisukorra paranemine on **efektiivne** (katusekatte vahetus on töö, mille jaoks tellitakse kogemusega paigaldaja)

- Arvestades märgatavaid hooldustöid, jagunesid katused kolmeks:
 - **Vahetatud** katusekatted (30%)
 - **Vahetamata**, kuid **värskendatud** viilu- ja harjaplekkidega eterniitkatused (35%)
 - **Vahetamata ja hooldamata** või minimaalselt hooldatud katused (32%)

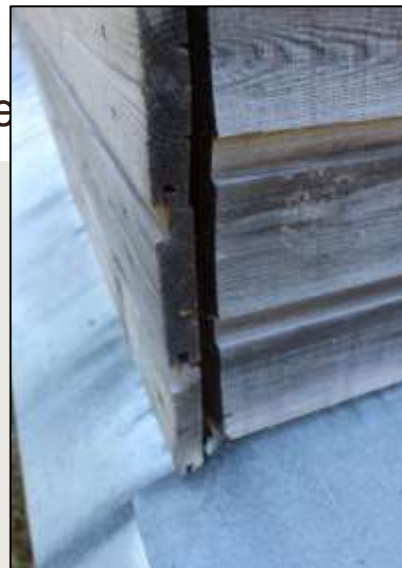
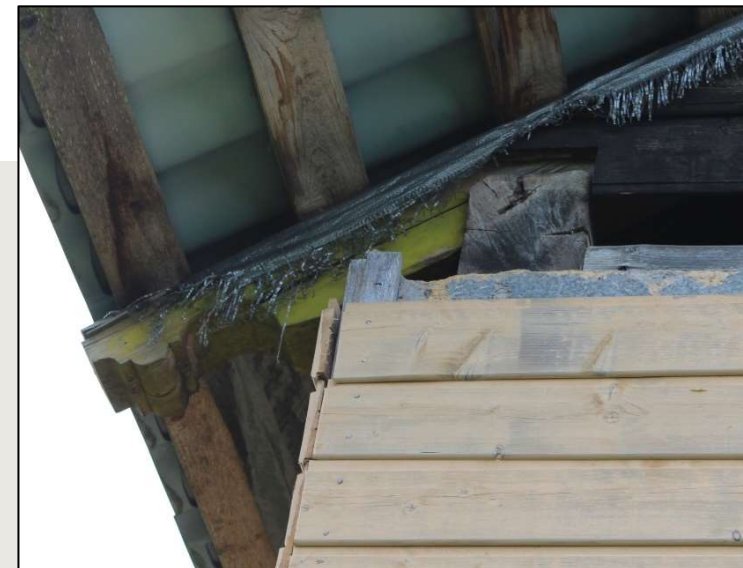
- Esines mitmeid probleeme juba renoveeritud fassaadide

- Värvikihi kulumine (53%)
- Kahjustunud veeplekk (35%)
- Kehv ilmastikukindlus (29%)
- Lagunenud krohv (6%)
- Laudise lagunemine(6%)

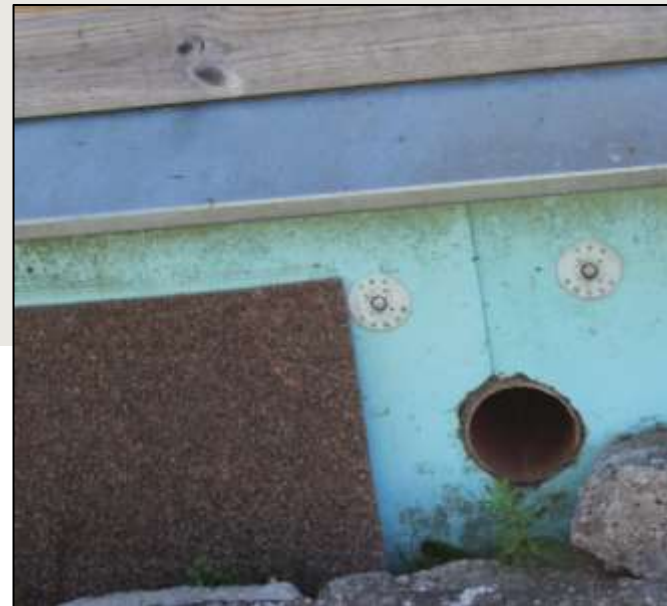
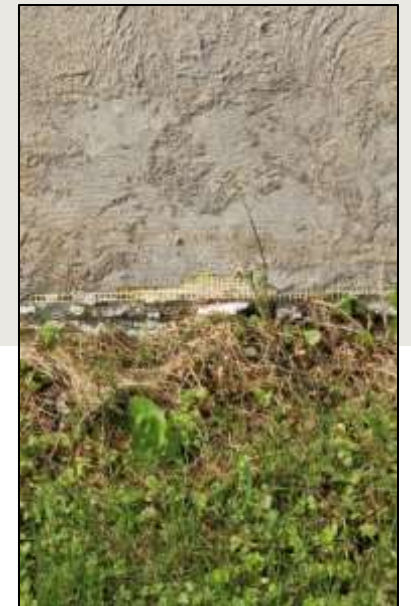
- Soklite renoveerituse ulatus: **32%**
 - Levinuimad materjalid olid vahtplaadid (EPS ja XPS), mis olid viimistletud kas tsementplaatidega või krohviga (ehkki esines ka poolikuid sokleid)
- Soklite seisukord paranes vähe võrreldes renoveerimiseelse seisuga **ning jätkuvalt leidis probleeme:**
 - Puudulikud maapinna kalded (58%)
 - Lagunev krohv (42%)
 - Puudulik vihmavee ärajuhtimine (33%)
 - Hüdroisolatsiooni puudumine (17%)

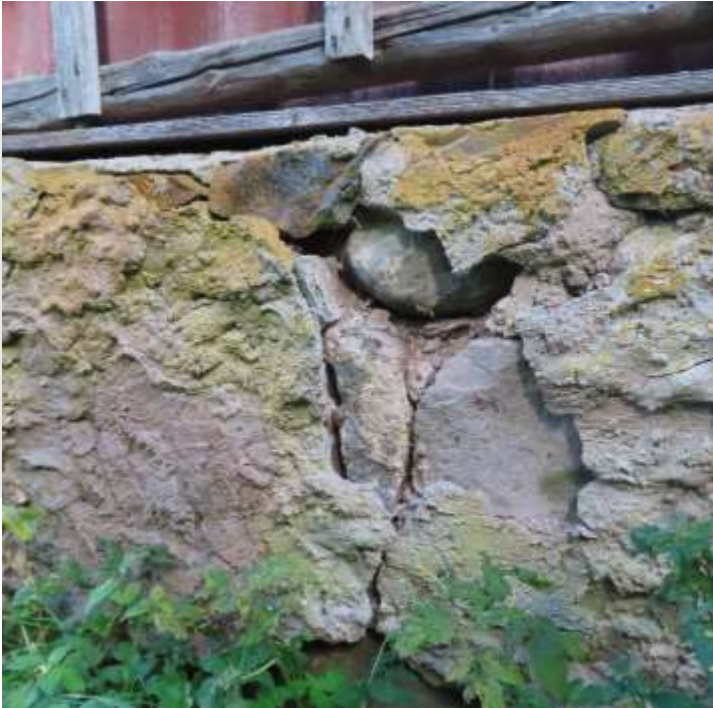
- Pudenenud krohv ja vuugid

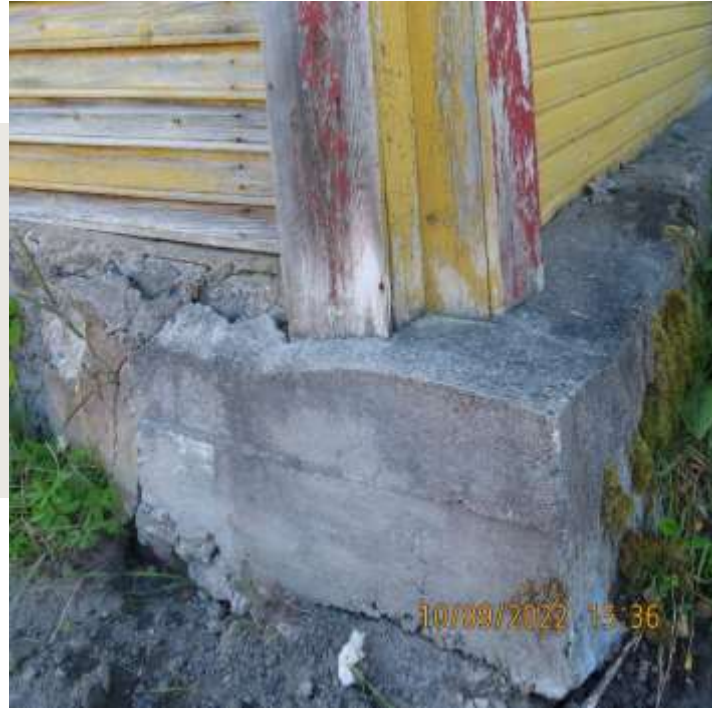
- Tsemendi-põhised
parandustööd

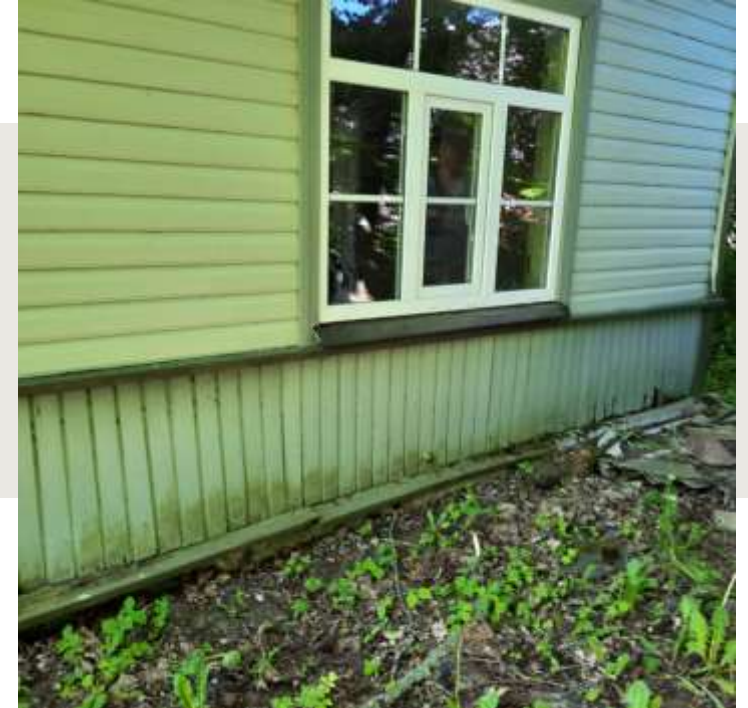
- Olematu kõrgusega sokkel

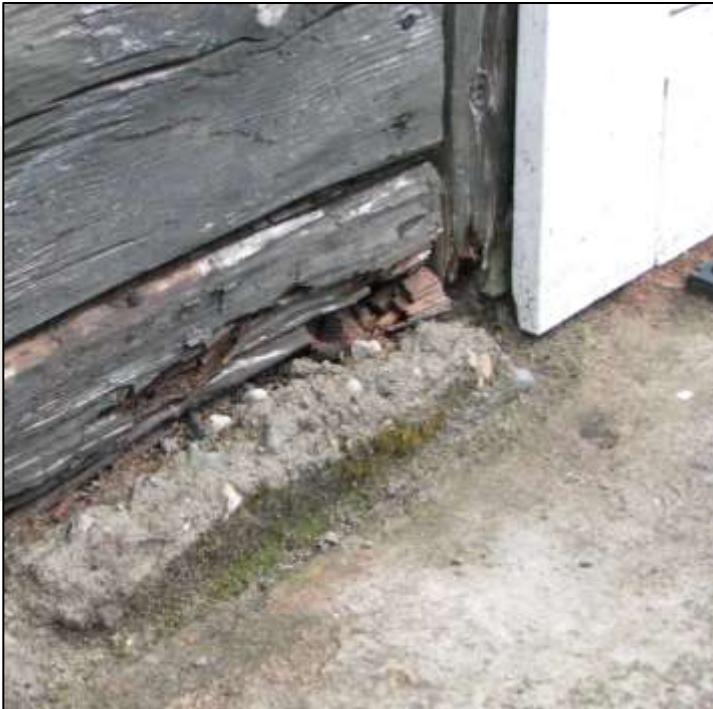
- Pehkinud alumine palk

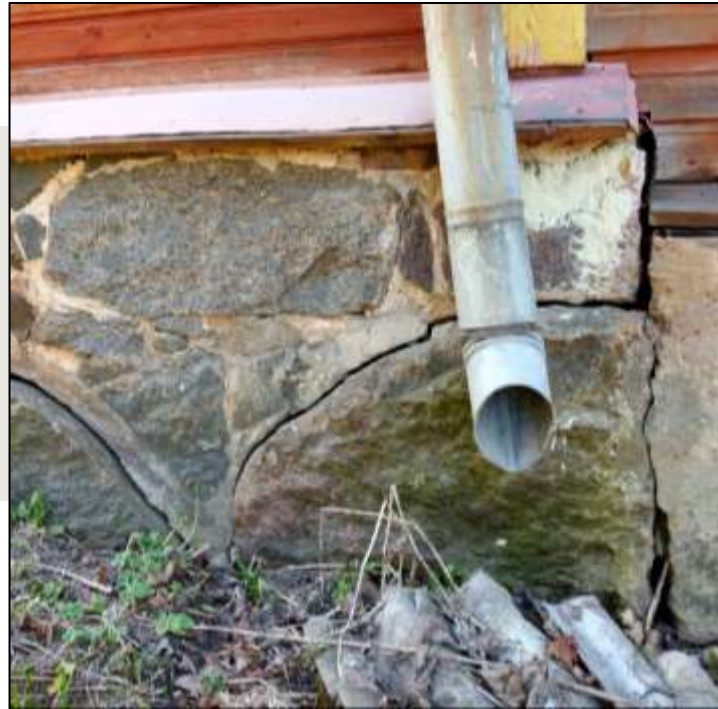
- Vundamendikivide lahtitulek

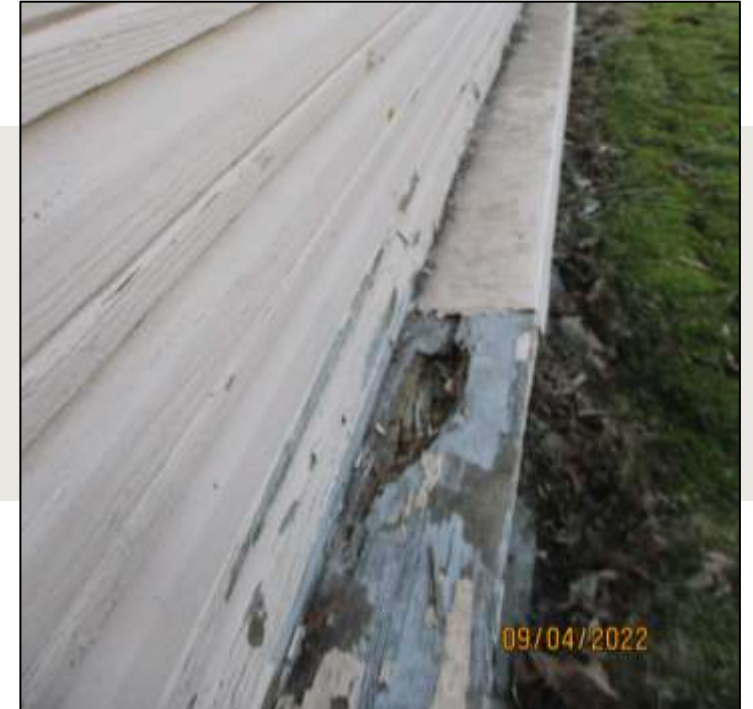
- Plekita ja pehkinud veelaud

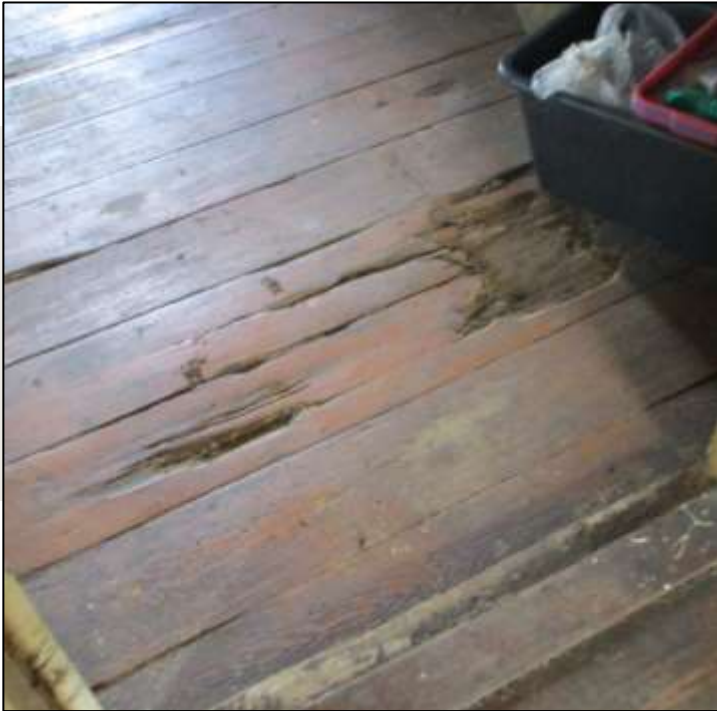
- Mädanikkahjustus

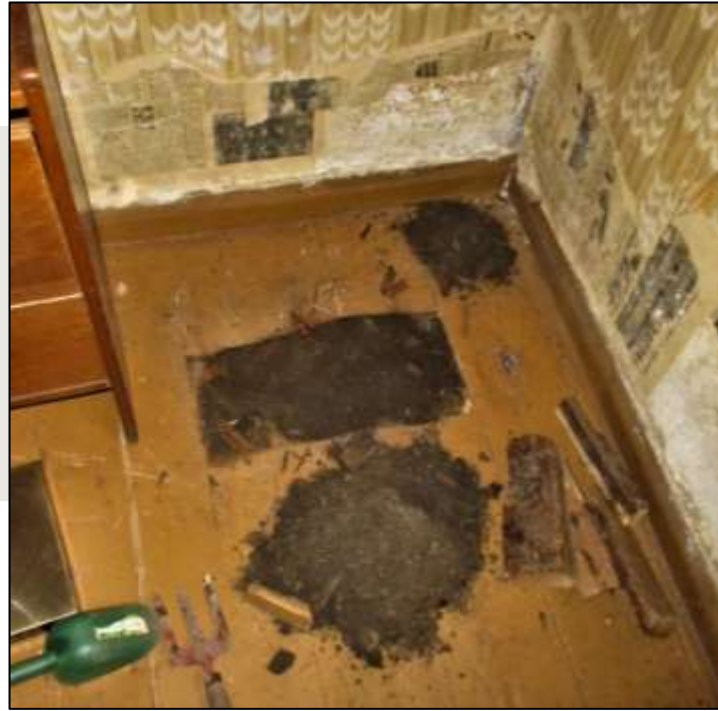
- Niiske muld vastu põrandalaudu

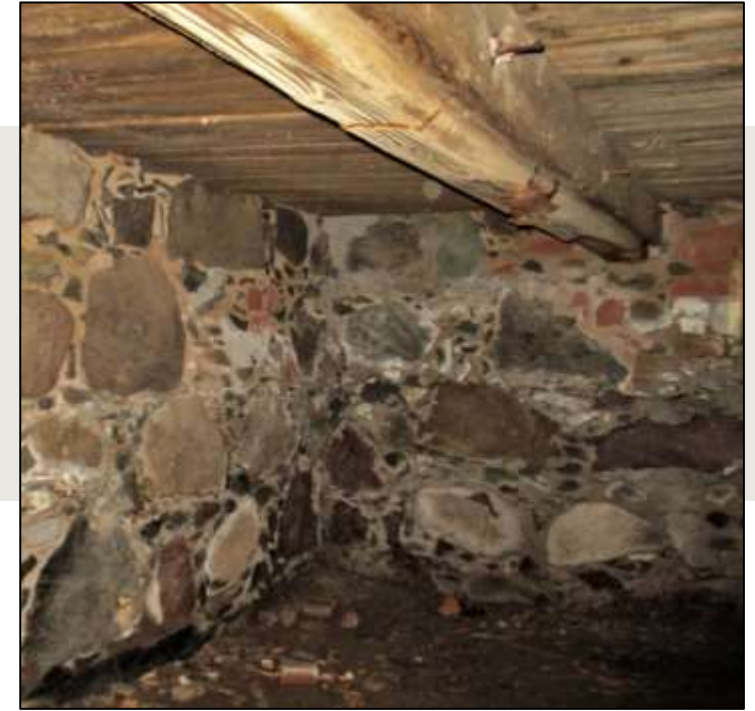
- Kehvasti tuulduv sokkel ja pehkinud põrandatalad

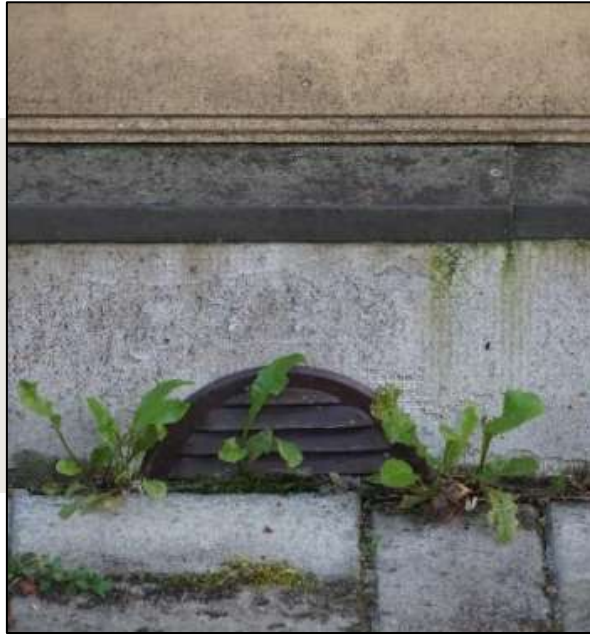
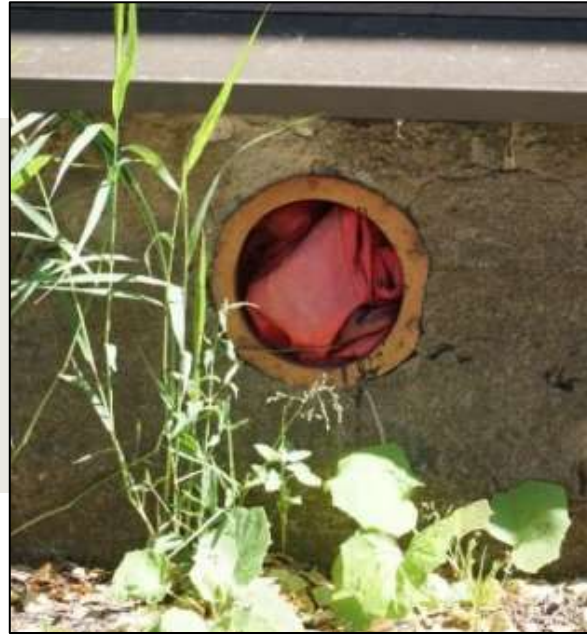
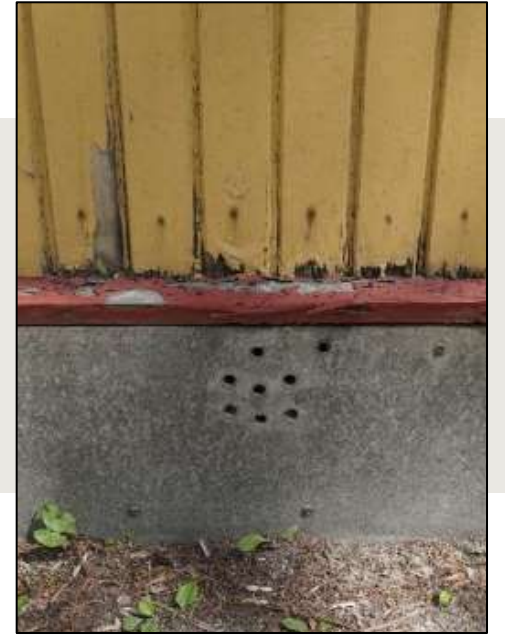
Näited mitte-toimivatest või ebapiisavatest sokli tuulutusavadest

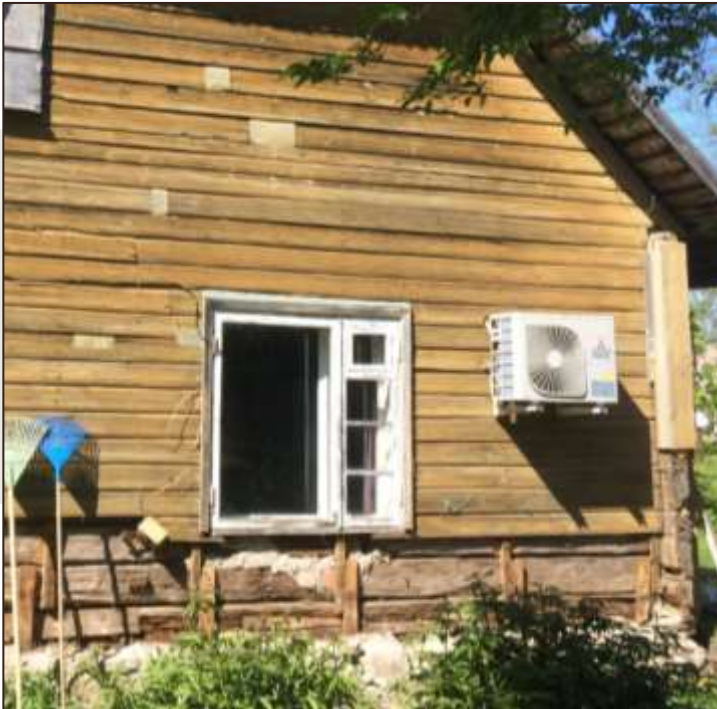
- Kahjustunud alumised palgid

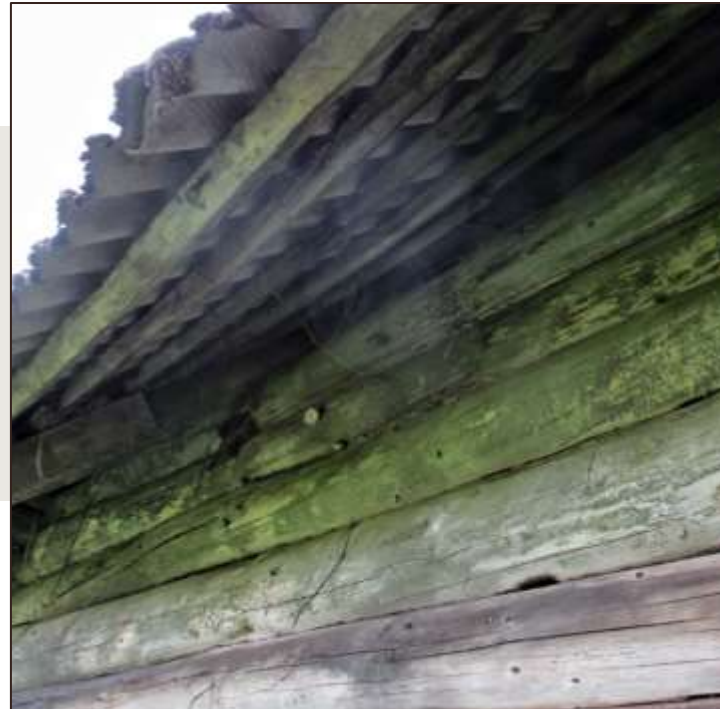
- Kahjustunud ülemised palgid

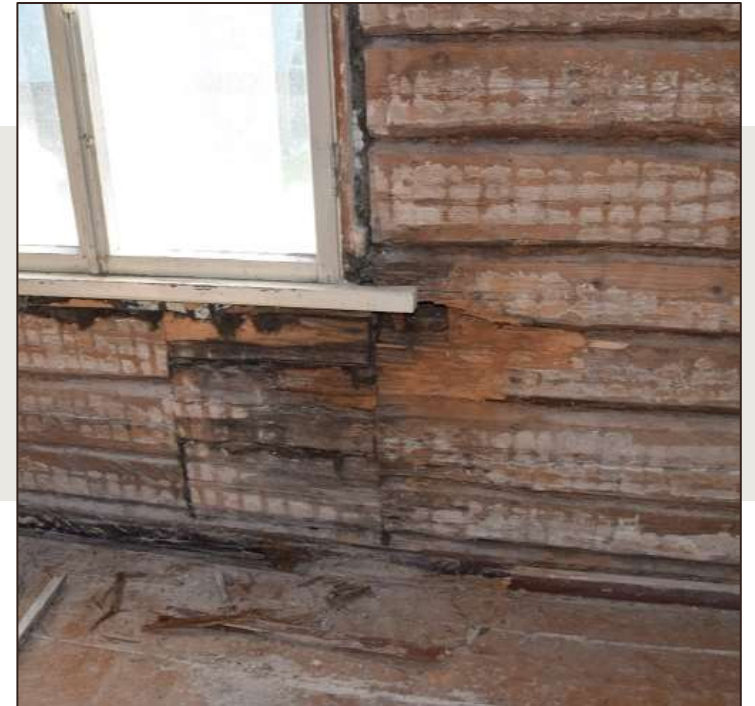
- Akna-alused kahjustused

- Kahjustuse samm-haaval areng:
 - Antenn seinal juhib vihmavett puiduni
 - Niiske puit loob tingimused mikroobide kasvuks ja mädanikuks
 - Laudisvooder varjas arenevat kahjustust potentsiaalselt aastakümneid

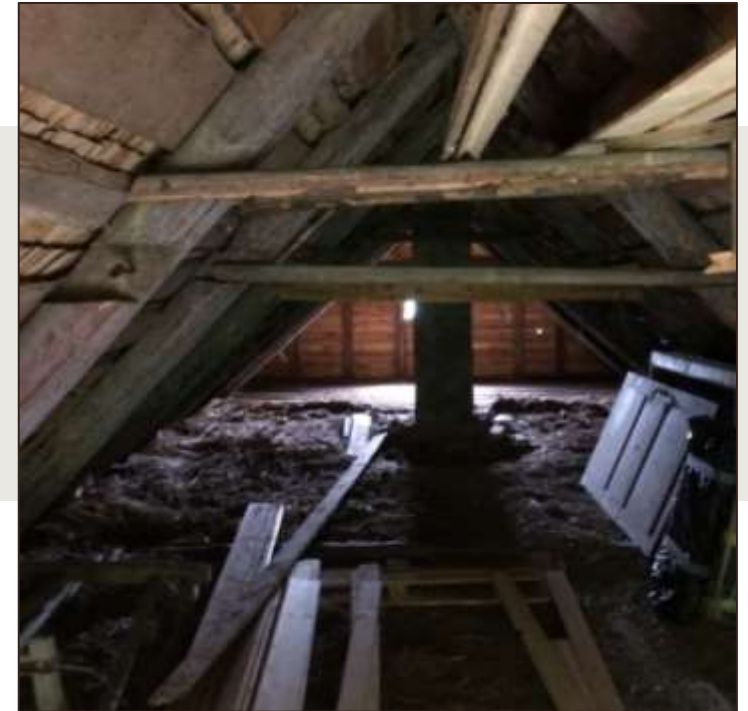
- Kehvasti dimensioneeritud katusekonstruktsioon
