# KOGEMUS PALKMAJA TERVIKRENOVEERIMISEST ENERGIATÕHUSAKS!

VANA MAAMAJA PÄEV— 8.VEEBRUAR 2025

Üllar Alev

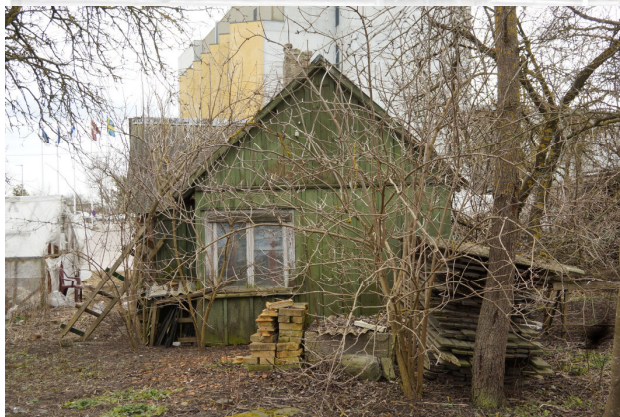
**Mõned märksõnad:**

- prügi (kile, konservikarbid, metall jms)
- elupuud (kidurad ja sobimatud)
- võsa, puud hoonete lähedal
- lagununud kasvuhooned

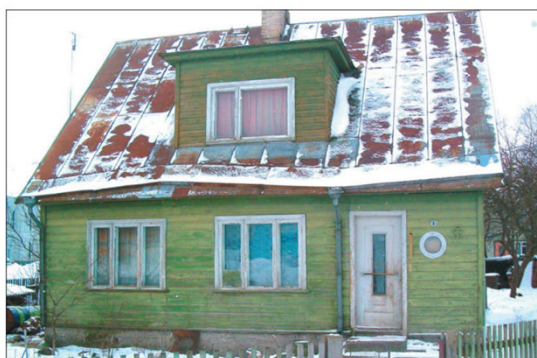
Lootsi tn.1 asuv korrastamata kinnistu Georg Ots SPA hotelli vahetus läheduses häirib nii turiste kui ka linnakodanikke. Piirdead vajab uuendamist ja hoone värvimist. Tänaval aia taga ootavad kütepuud juba aastaid saagimist. Hoovis on lagunenud kilekasvuhooned ja üldine korralagedus.

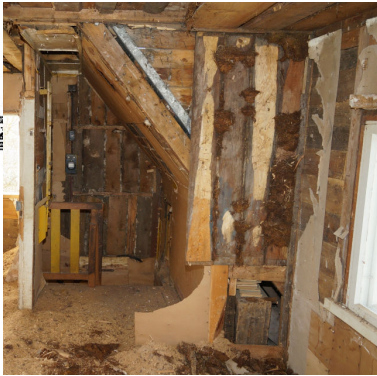
*Viiluseinad ja vintskappide küljed 5-10 cm paksudes tahutud pindadest (plankudest), tihendatud turbasamblaga*

*Siseseinad saepurutäidisega sõrestiksein (sisaldas klaasikilde)*

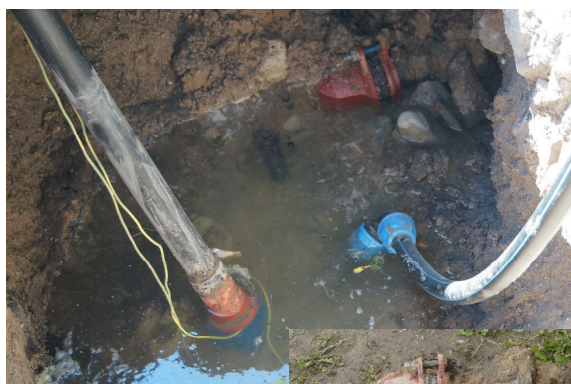
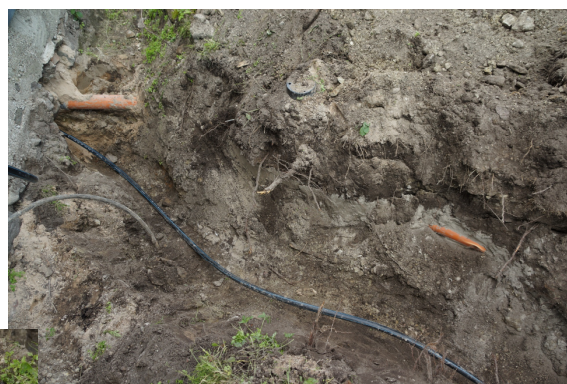
**Vee peakraan, uus ja vana toru**

**Kanaliseatsiooni ja vee sisend majja**

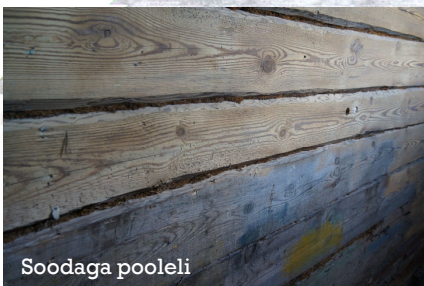
Soodaga pooleli

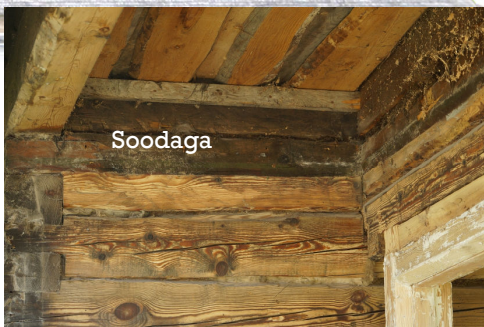
Soodaga

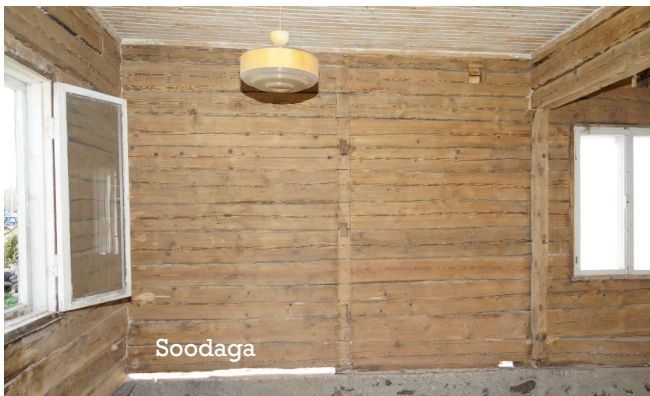
Soodaga

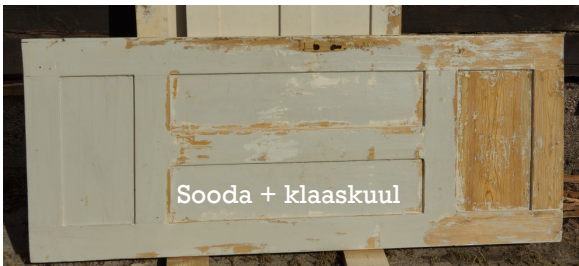
Sooda + klaaskuul
