Vanad elamud tänavalt: väärtused ja kahjustused

Üllar Alev
31.01.2025,
Spetsialistilt spetsialistile:
ajalooliste eramute seisukord ja renoveerimisvajadus

Hoonete valim

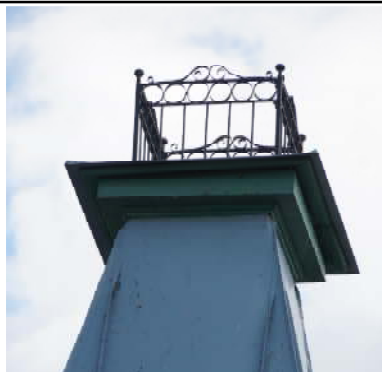
Väärtuslik: nurgatorn

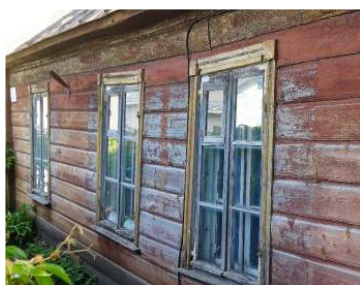
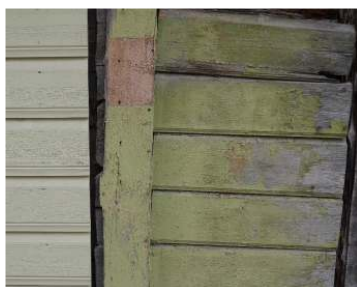
Väärtuslik: laudvooder

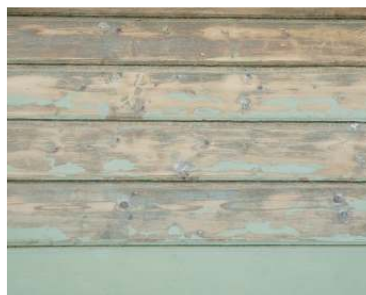
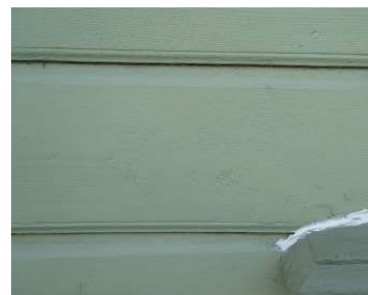
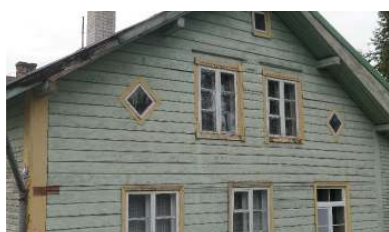
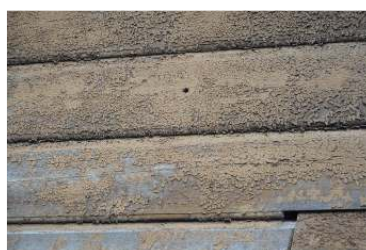
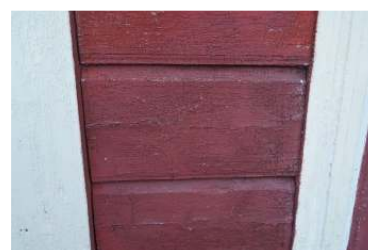
Väärtuslik: laudvooder

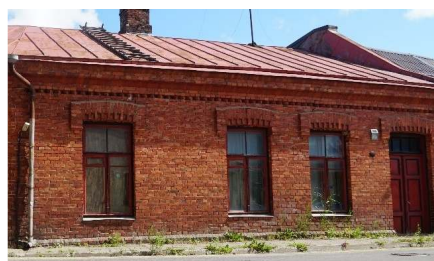
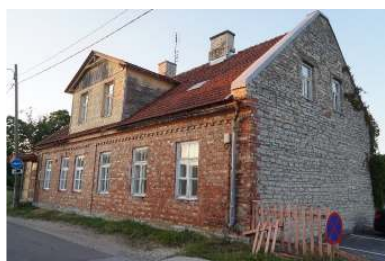
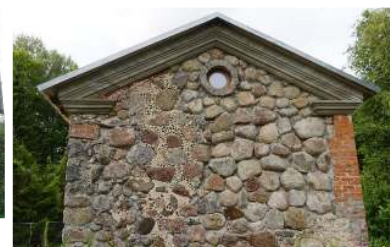
Väärtuslik: muu fassaad

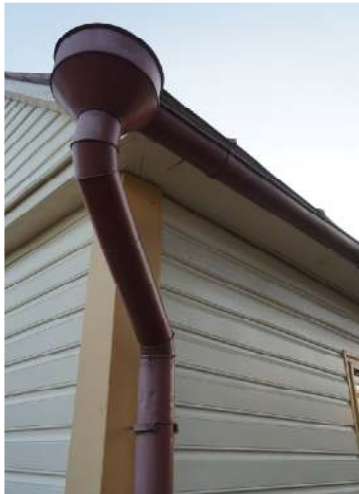
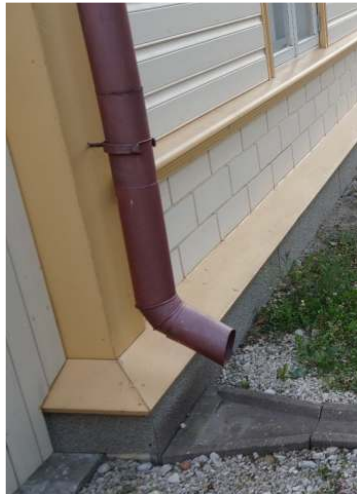
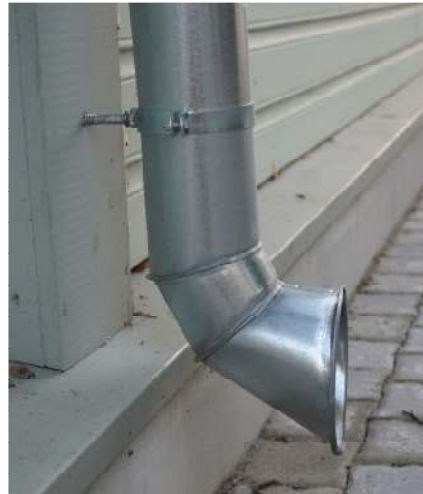
Väärtuslik: vihmaveesüsteem

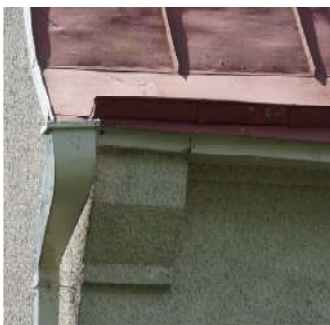
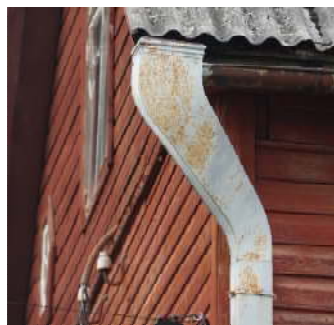
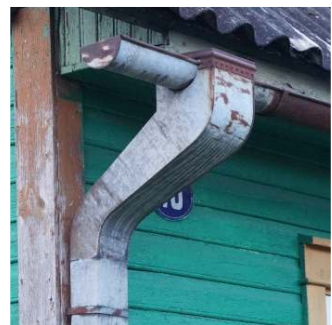
Väärtuslik: vihmaveesüsteem

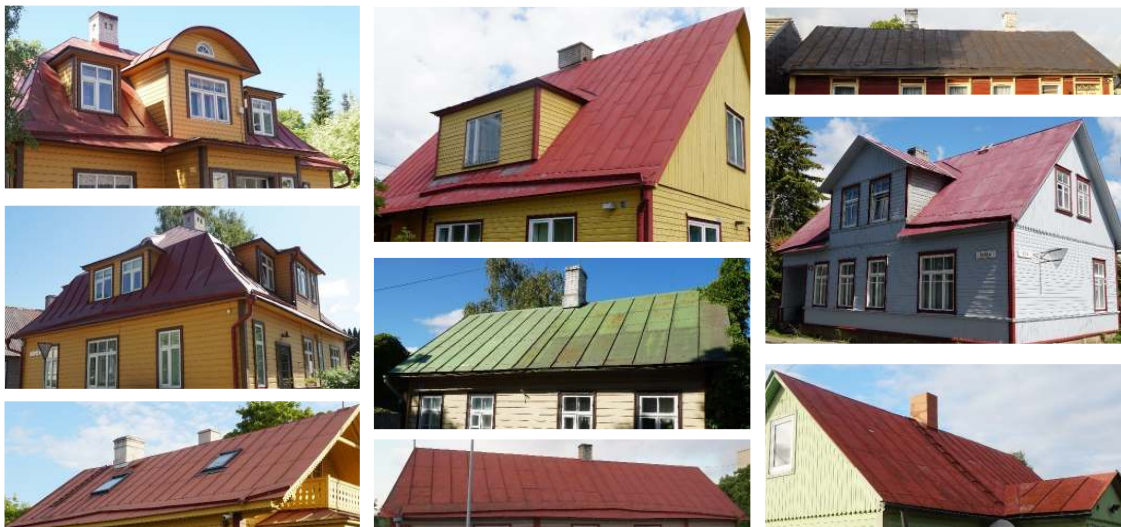
Väärtuslik: valtsplekk-katus

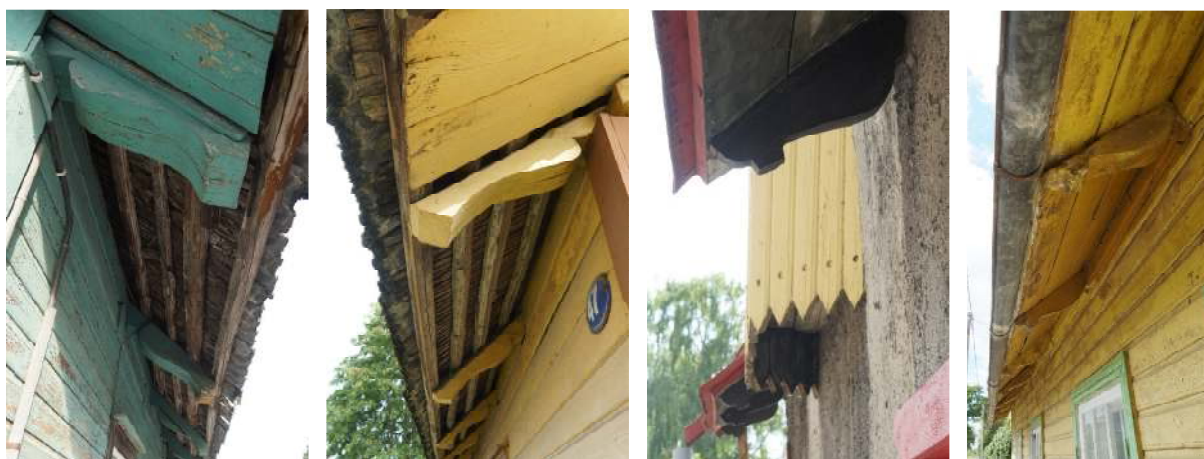
Väärtuslik: avatud räästas

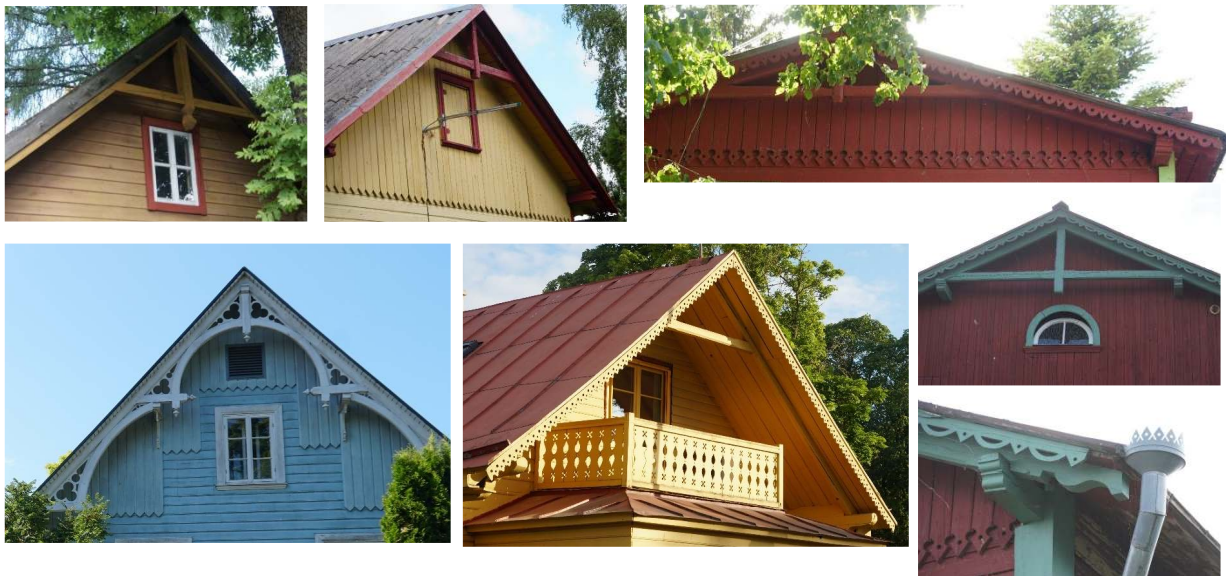
Väärtuslik: muud katuseosad

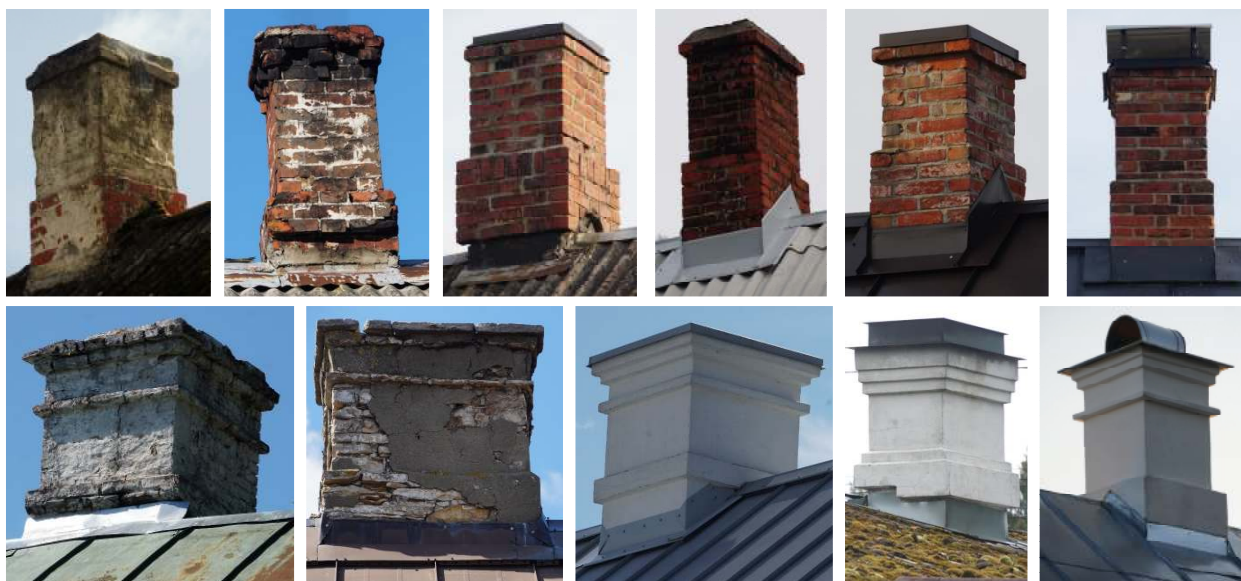
Väärtuslik: korstnad

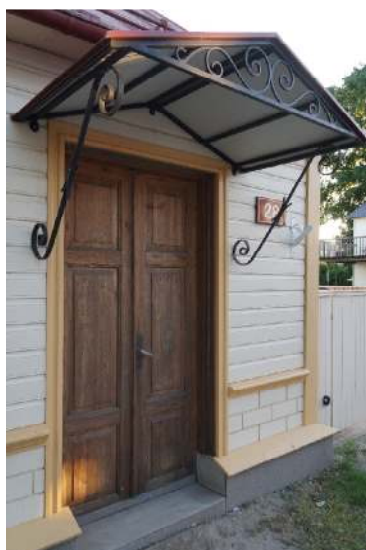
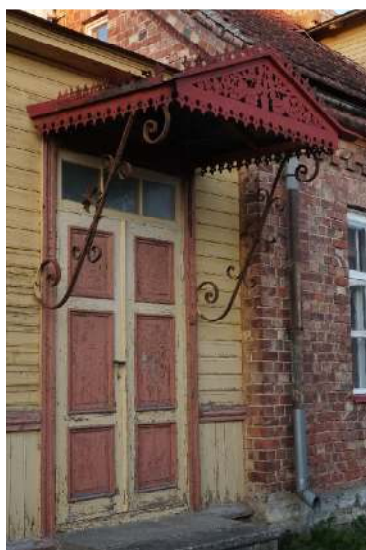
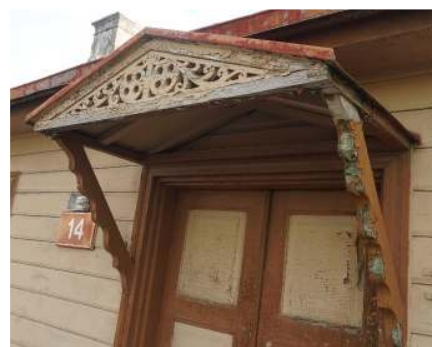
Väärtuslik: varikatused

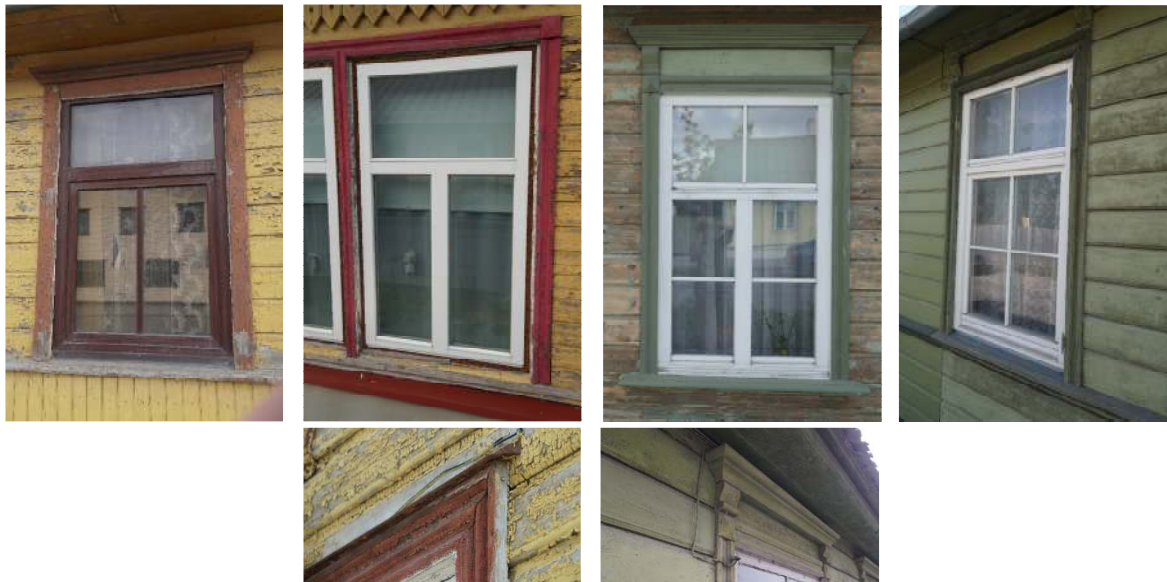
Väärtuslik: ainult piirdeliistud

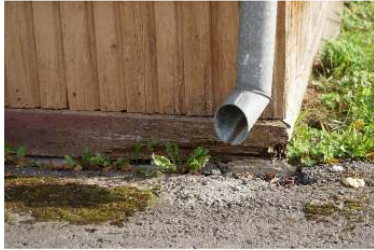
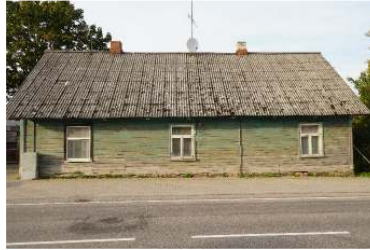
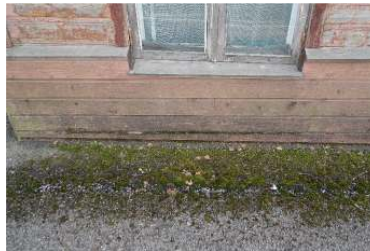
Probleem: madal sokkel

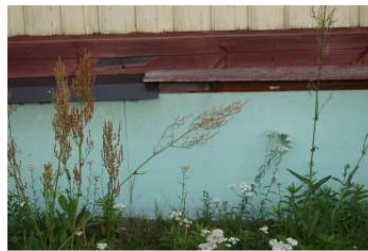
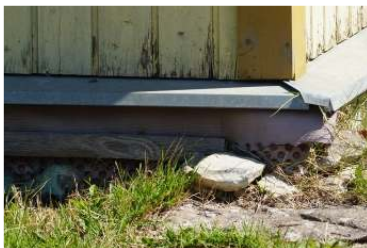
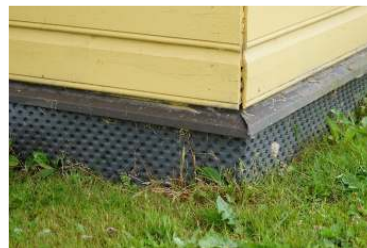
Probleem: poolik töö

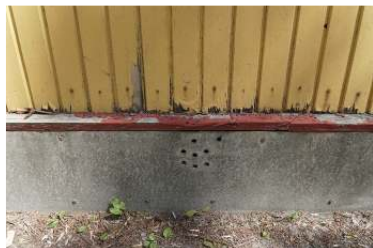
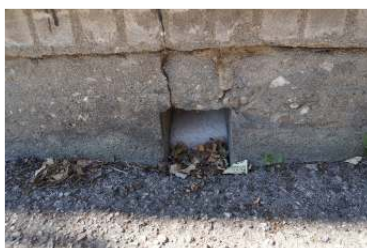
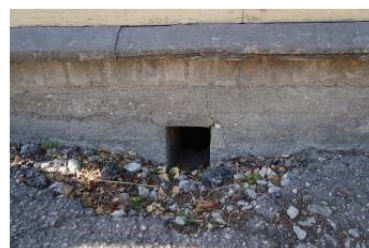
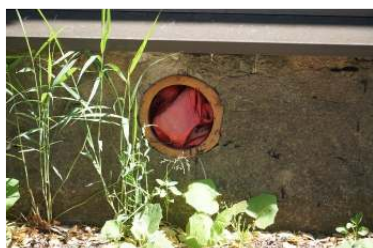
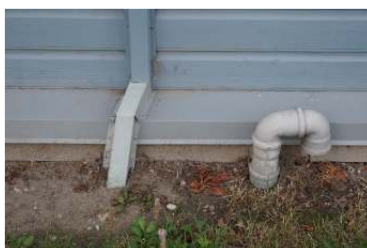
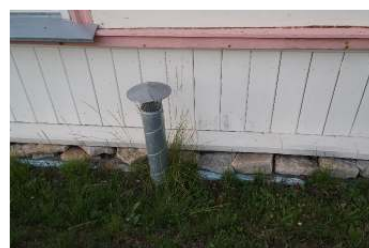
Probleem: põranda tuulutus
